COMUNE DI NAPOLI

Servizio Programma Unesco e Valorizzazione Città Storica

Fontana della Maruzza - Portosalvo

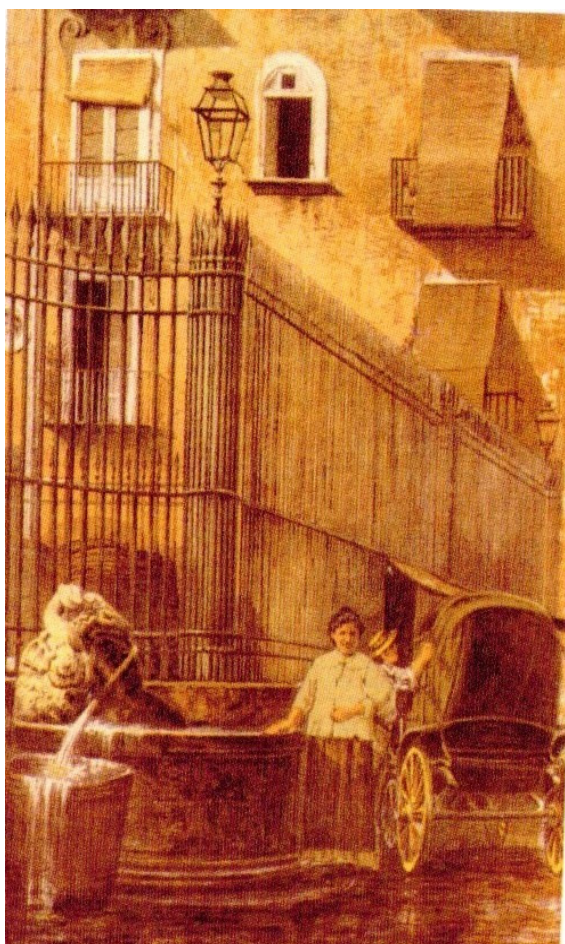
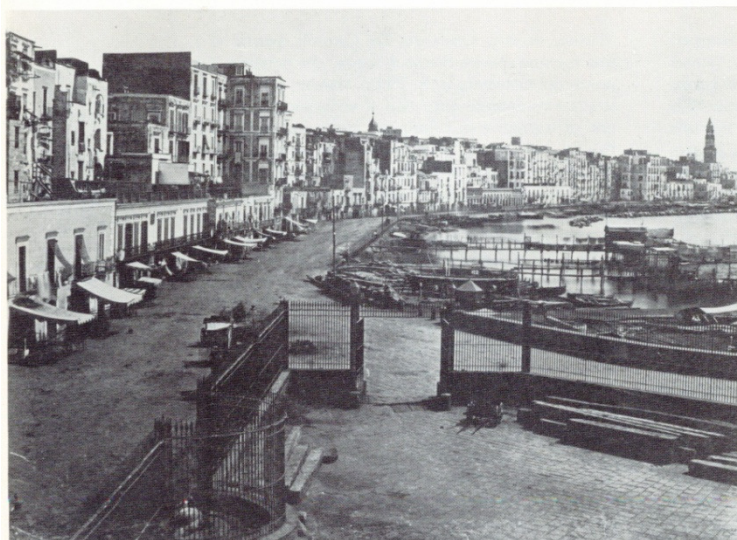
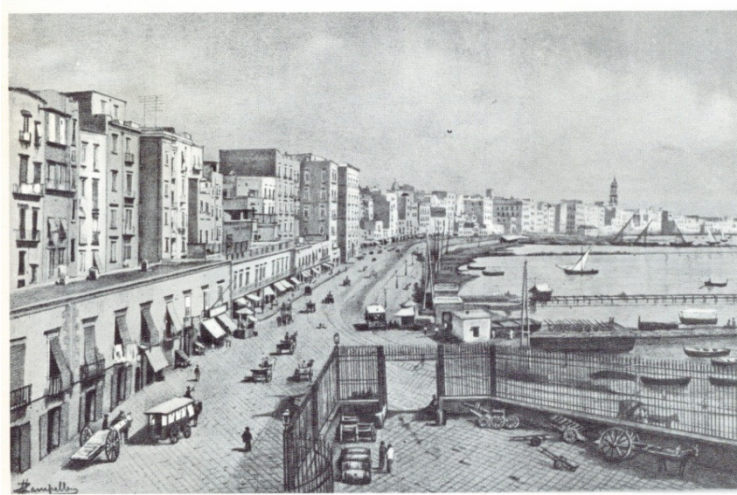
Stato di conservazione (pessimo, mediocre, discreto, buono): **mediocre**

Analisi degrado (riferimento classi “Lessico NorMaL 1/88”): **macchia, patina, patina biologica, incrostazione, alterazione cromatica, pitting, fratturazione, mancanza, presenza di vegetazione**

Tipologia dell’Intervento: Diserbo dalla vegetazione. Pulitura superfici lapidee e marmoree. Restauro degli elementi marmorei costituenti la fontana ed eventuali consolidamenti. Stuccature. Consolidamento e fissaggio parti mancanti o distaccate. Integrazione di parti mancanti. Riparazione e adeguamento impianto idrico. Realizzazione di pavimentazione in pietra e cordolo in pietra di recinzione. Protezione finale.
