prospetto su vico S.Maria di Vertecoeli
analisi del degrado

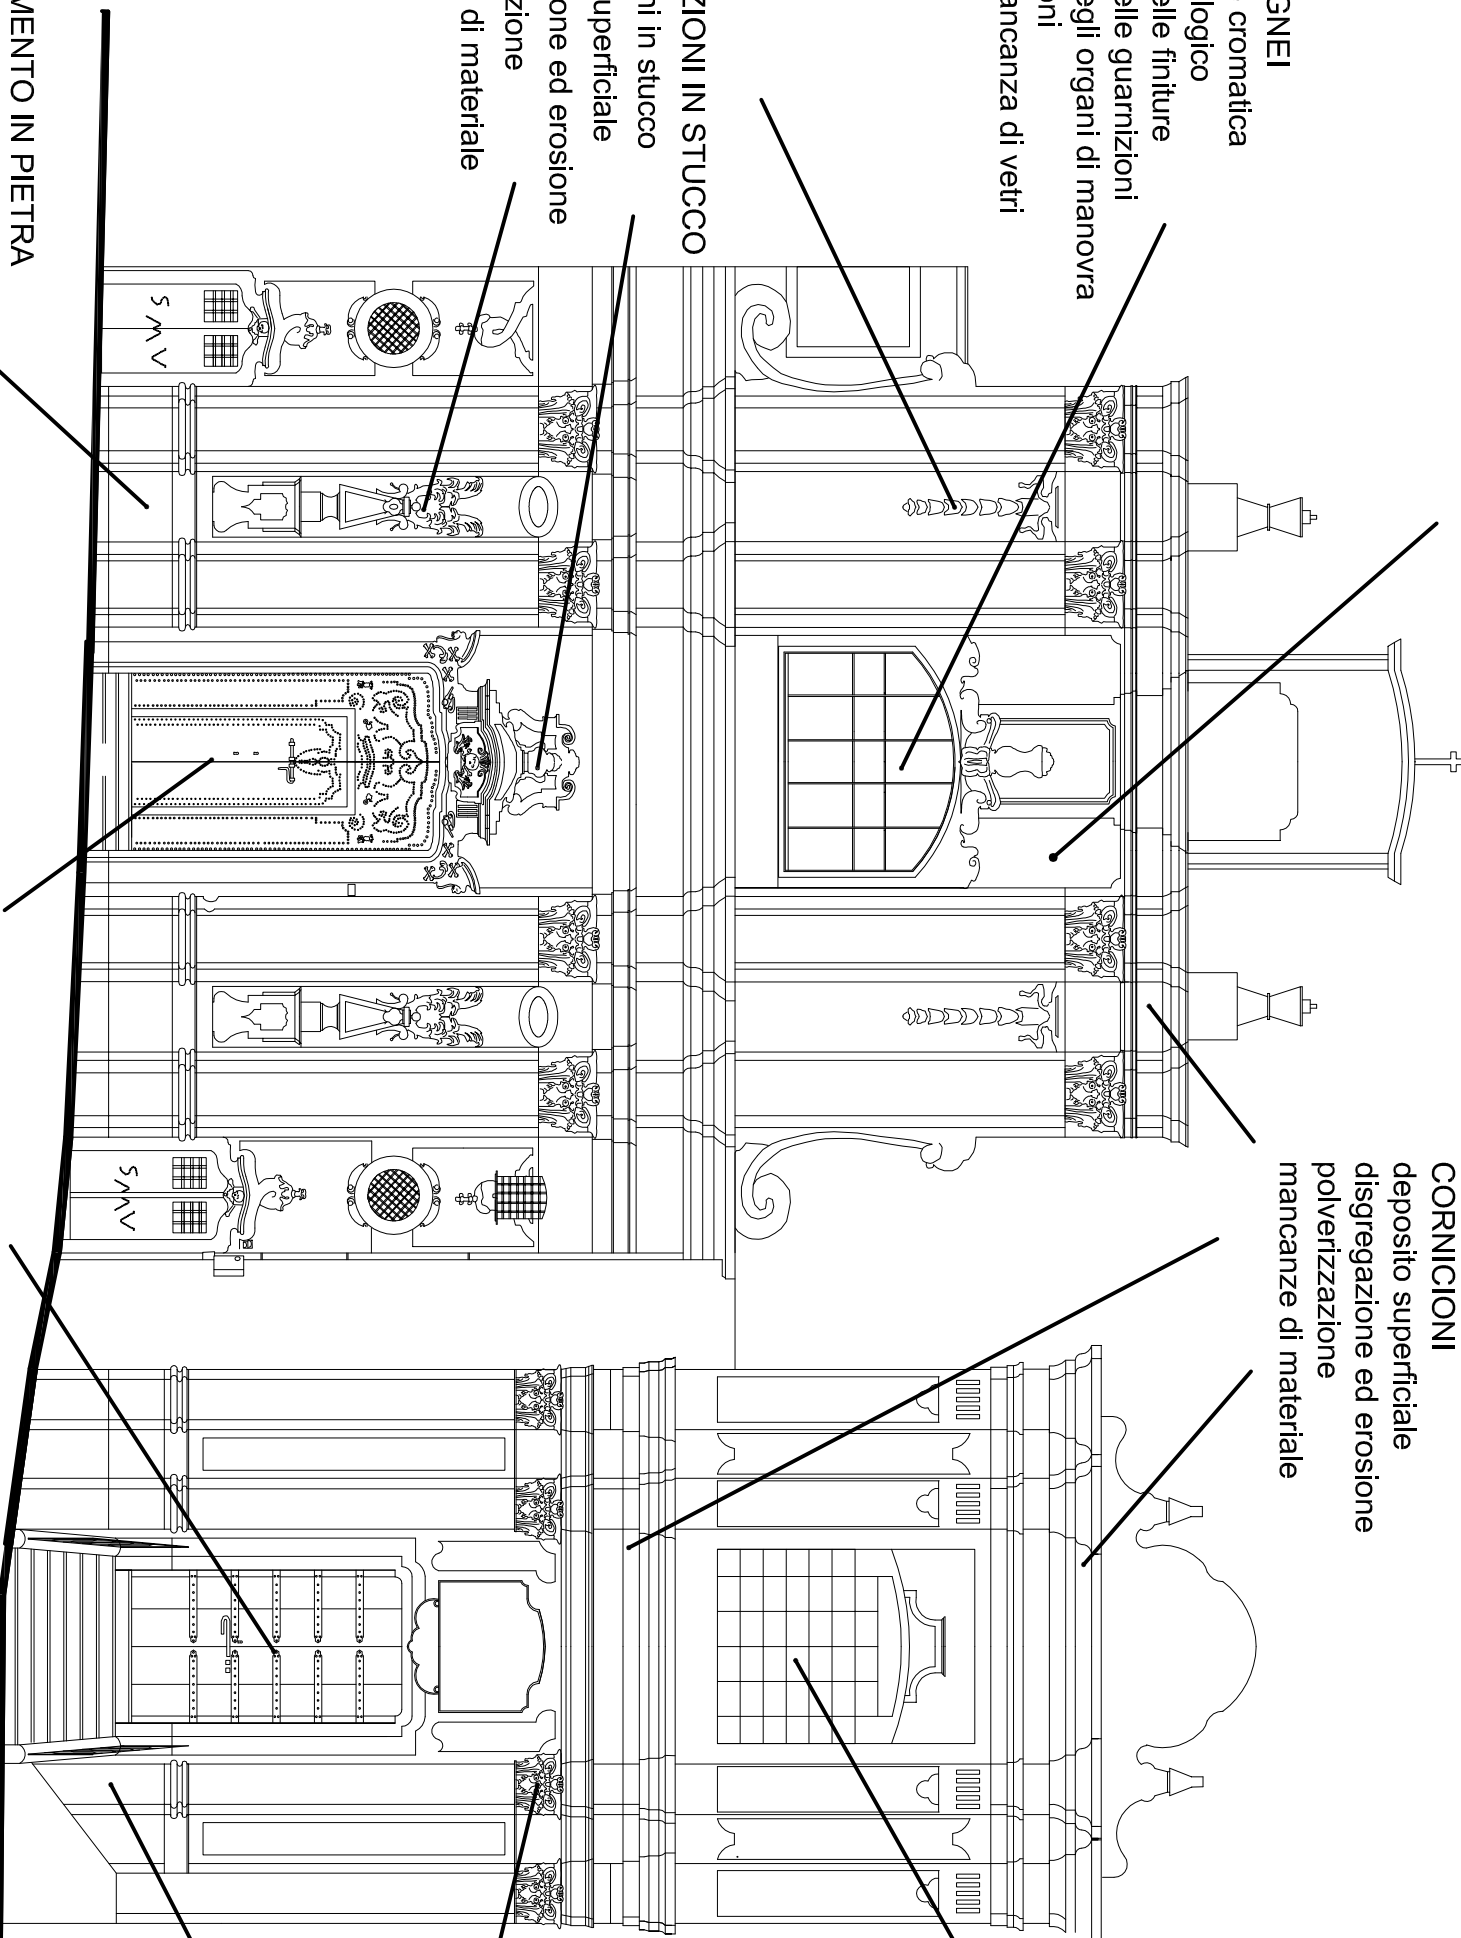
INTONACI
presenza di lacune e parti distaccate
macchie
presenza di muschio e vegetazione

CORNICIONI
deposito superficiale
disgregazione ed erosione
polverizzazione
mancanze di materiale

INFISSI LIGNEI
alterazione cromatica
attacco biologico
degrado delle finiture
degrado delle garnizioni
degrado degli organi di manovra
deformazioni
parziale mancanza di vetri

DECORAZIONI IN STUCCO
decorazioni in stucco
deposito superficiale
disgregazione ed erosione
polverizzazione
mancanze di materiale

BASAMENTO IN PIETRA
croste nere
depositi superficiali
disgregazione ed erosione
alveolizzazione
stuccature incoerenti

PORTONE IN LEGNO E BRONZO
erosione del legno
corrosione delle parti metalliche
