RELAZIONE STORICO ARTISTICA E RELAZIONE TECNICA

Il progetto riguarda il restauro di uno degli elementi architettonici più pregiati del liberty napoletano, la Cassa Armonica, situata nella Villa Comunale. La villa comunale, in cui è inserita tale opera, nasce da un'idea del viceré duca di Medinacoeli. Era il 1697 quando don Luigi della Cerda fece realizzare un grande giardino tra la Riviera e la spiaggia di Chiaia, facendo pavimentare la strada dalla Vittoria a Piedigrotta, e abbellendola con due fila di alberi di salice e tredici fontane per destinarla al pubblico passeggio. Questo rappresenta il primo embrione di quella che sarà la Villa Reale.

La Cassa Armonica fu realizzata nel 1877, a distanza di 15 anni dalla sua ideazione, faceva parte del piano di ammodernamento della Villa, che prevedeva la costruzione di numerosi chioschi in ferro, ghisa e vetro.

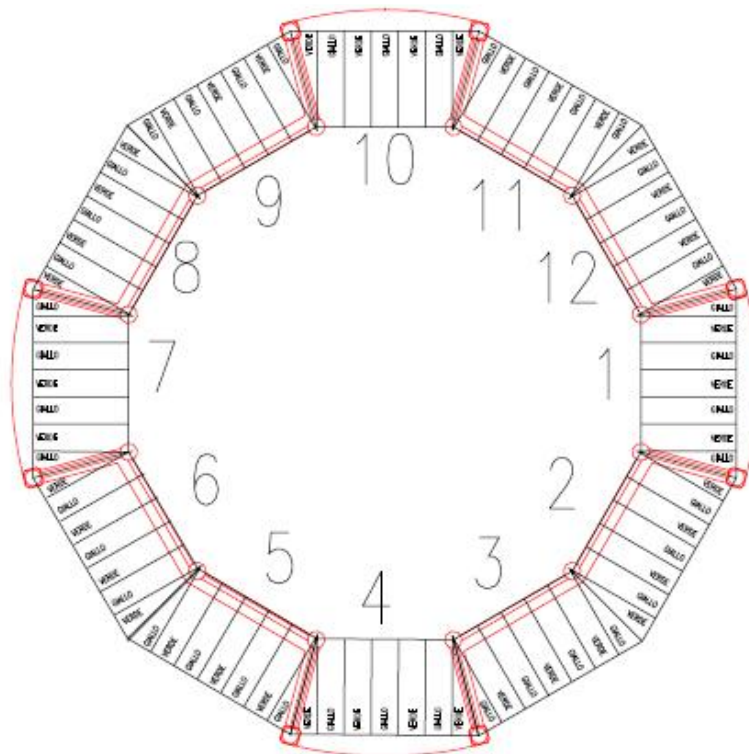
3.2.1. Vetri pensilina

E' possibile supporre che, a causa dagli effetti espansivi conseguenti all'insorgenza dei prodotti di corrosione che hanno interessato il telaio secondario di sostegno dei vetri, si sia determinato uno stato di sollecitazione tale da provocare lesioni e, in alcuni casi, rottura di molti vetri che sono stati comunque tutti conservati e catalogati.

SETTORE	VETRI ROTTI CENTRALI	VETRI INTEGRI CENTRALI	VETRI ROTTI ANGOLI	VETRI INTEGRI ANGOLI
1	3	2	1	1
2	3	2	1	1
3	2	3	1	1
4	1	4	0	2
5	2	3	2	0
6	4	1	2	0
7	2	3	1	1
8	3	2	2	0
9	5	0	1	1
10	3	2	2	0
11	2	3	0	2
12	2	3	2	0

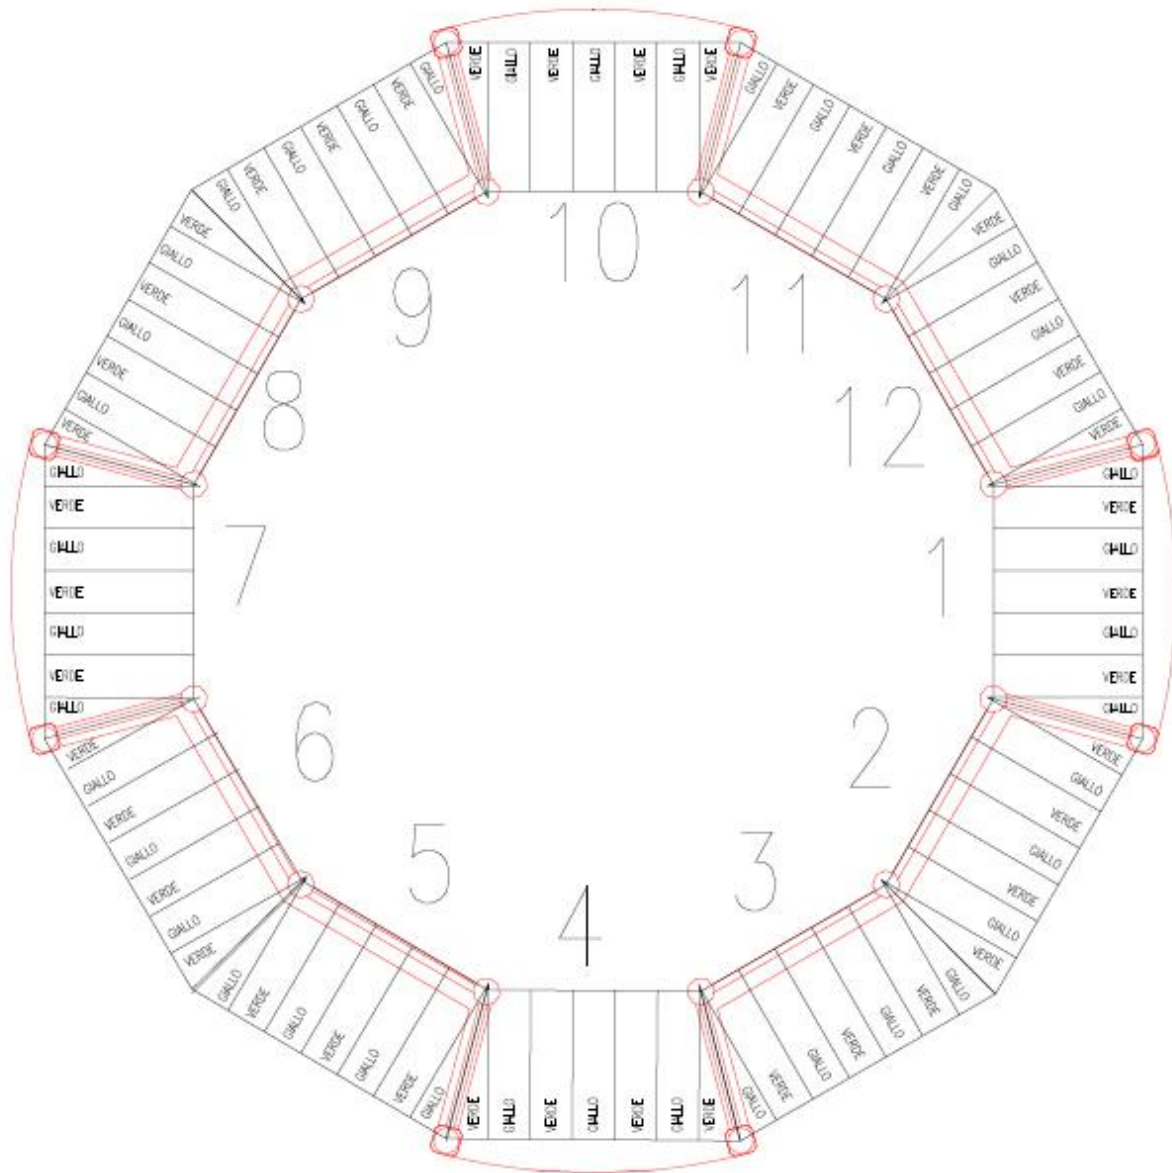
Nello schema seguente sono indicati i colori dei vetri relativamente ad ogni settore

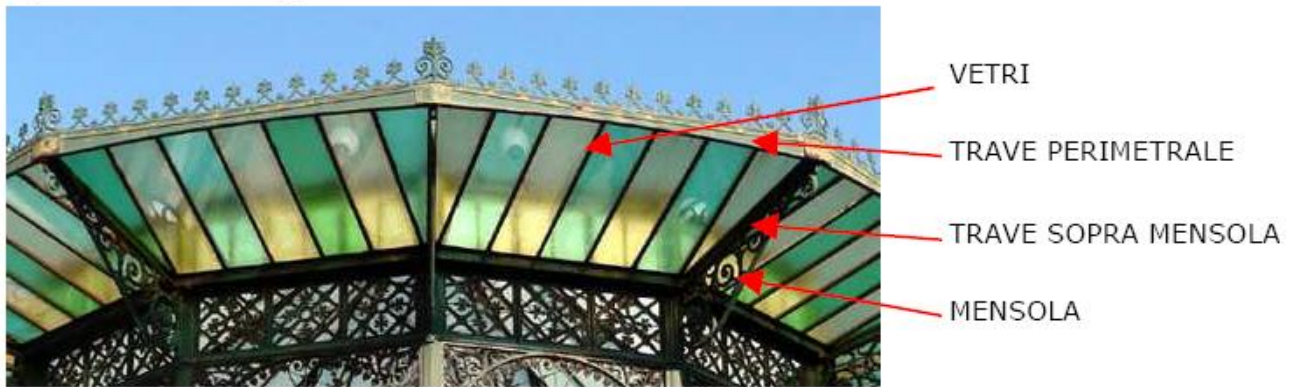
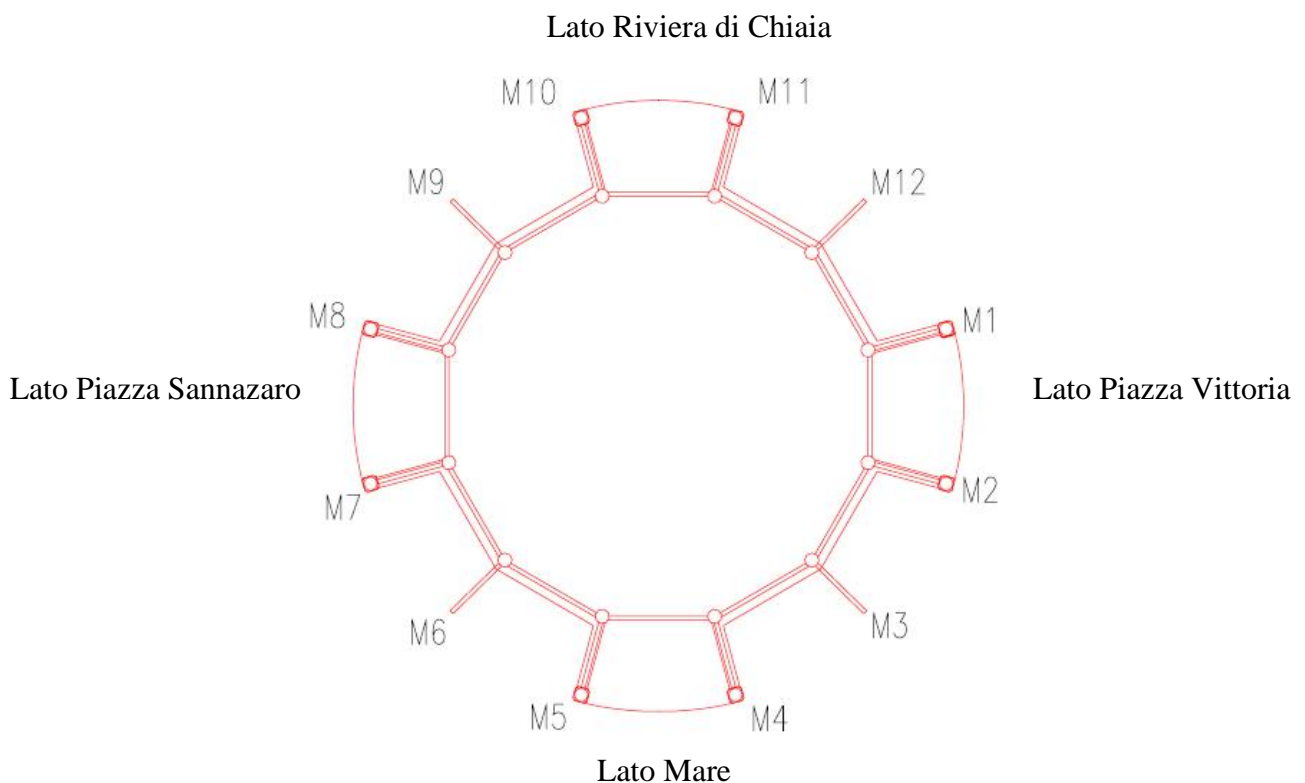
3.2.2. Numerazione delle mensole, delle travi perimetrali e dei decori

Nello schema è indicata la numerazione delle mensole, (es. M3 mensola contrassegnata n°3). Ad ognuna di esse è stato apposto un cartellino distintivo riportante il numero di appartenenza. Tutte le mensole, tranne la M1, sono state poste nei contenitori ed abbinata alla propria trave in ferro.

Il medesimo schema si ripete per tutte le altre parti rimosse; la numerazione dei gigli di collegamento delle travi è sempre da 1 a 12 e coincide con la numerazione delle mensole.

La numerazione delle travi di collegamento tra le mensole, da 1 a 12, corrisponde alla numerazione dei relativi settori.

Il settore corrispondente al lato principale è il n° 1, quindi a questo appartengono i relativi vetri, inoltre, la trave perimetrale esterna è la n°1, ed è delimitato dalle mensole M1 e M2.
