**PROGETTO DI VALORIZZAZIONE DELL'AREA DELLA GAIOLA E DELLA VILLA  
DI POLLIONE A POSILIPPO E REALIZZAZIONE DI NUOVO MUSEO  
ARCHEOLOGICO DELL'AREA FLEGREA NAPOLETANA PRESSO I PADIGLIONI  
7 E 8 DELLA MOSTRA D'OLTREMARE**

**PROGETTO DEFINITIVO**

**RELAZIONE GENERALE STRUTTURE**

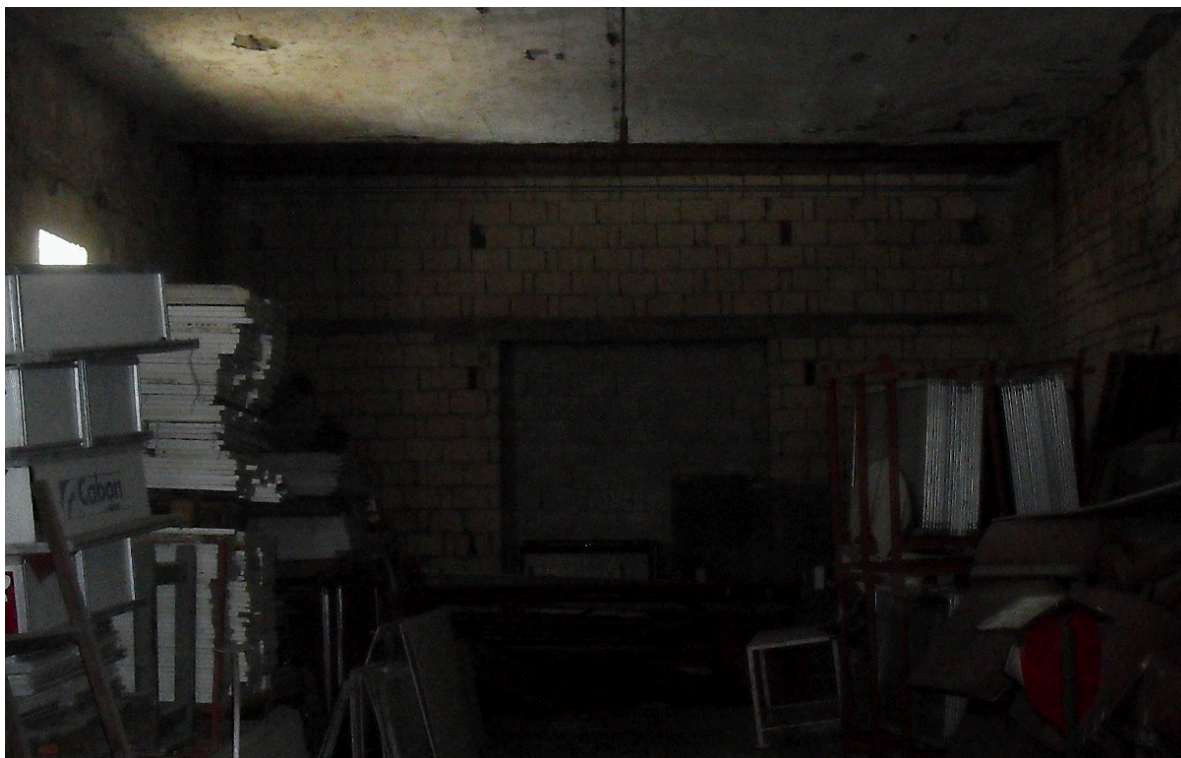
Fig. 6 - Parete confine pad.8 - pad. America Latina

Padiglione 8 : il padiglione 8 è anche esso separato da una parete dal padiglione America Latina, con una lunghezza maggiore di 6.55 m, presenta il solaio dell'ultima campata sostituito con un solaio in putrelle e tavelloni che prosegue nella sala del padiglione America Latina la parete di chiusura presenta anche essa una apertura centrale murata ma la sua struttura ed il suo spessore appaiono diversi da quelli delle altre murature ( fig. 6-7). Si aggiunga che sul lato sud un tratto di parete presenta anche esso una struttura muraria differente dal resto. Questo fatto fa ritenere che un tratto del padiglione o è crollato oppure è stato bombardato durante l'ultima guerra mondiale.

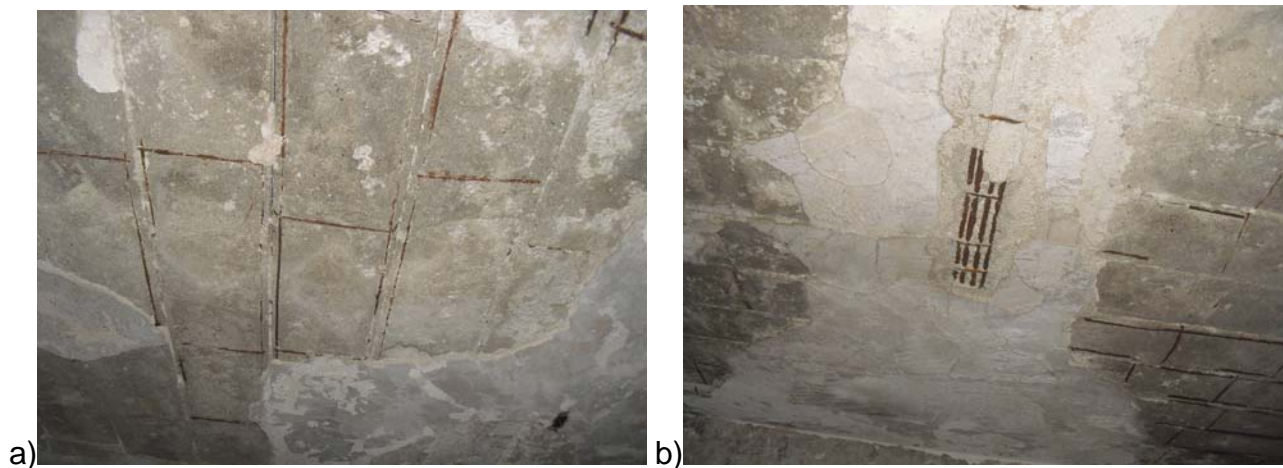
Fig. 8 - Degrado strutture orizzontali : a) solai; b) travi.

L'aspetto maggiormente critico di queste strutture è rappresentato dallo stato dei solai. Questi infatti presentano diffusi e visibili segni di ossidazione della armature (fig.8).

Le travi principali invece appaiono integre ad eccezione della armature inferiori che come quelle dei solai presentano diffusi segni di ossidazione (fig. 8).

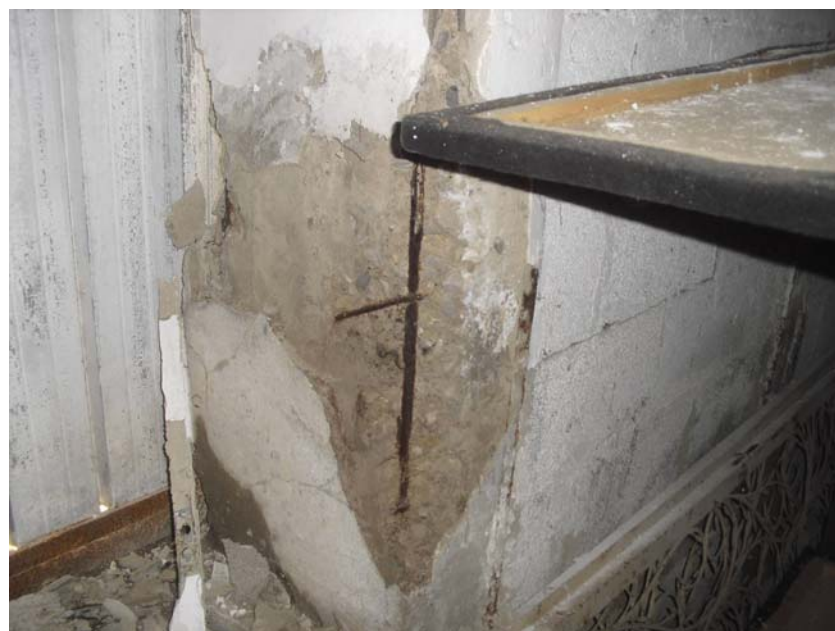
Fig. 9 - Degrado pilastri

I pilastri (fig. 9) e le travi in c.a (fig. 10) dei lati finestrati presentano numerose lesioni in corrispondenza degli spigoli a causa della ossidazione della armature.

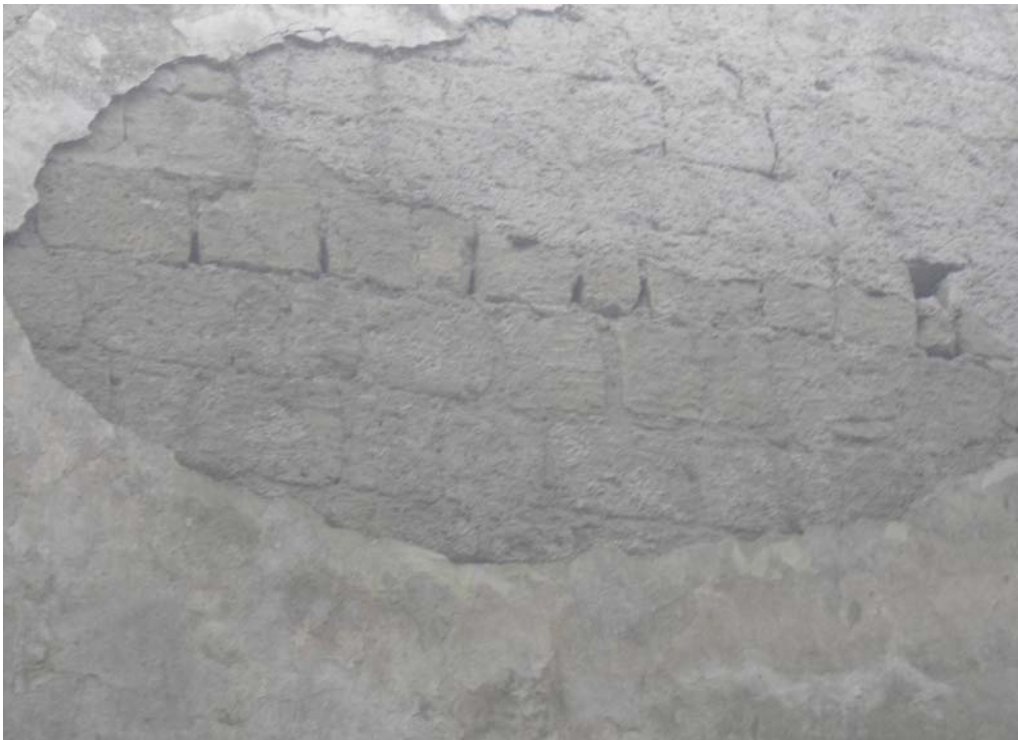
Fig. 11 - Struttura muraria

La struttura muraria ( fig.11) invece risulta del tutto esente da lesioni a testimonianza del fatto che la sua tessitura e le fondazioni sono di buona fattura.

Inoltre si prevede la realizzazione di interventi di consolidamento delle strutture murarie con teli di fibre di carbonio bidirezionali applicati con malte cementizie (tipo Xmesh C10 + Xmesh M25 della Ruredil).

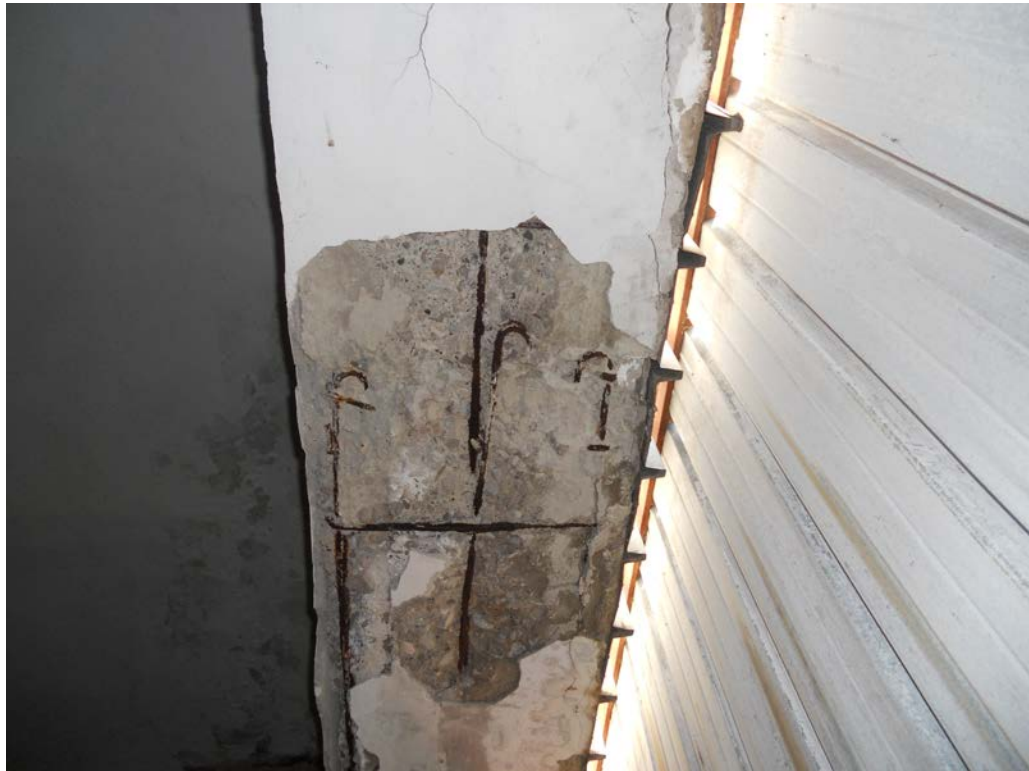
E' quindi l'aumento di volume indotto dalla ruggine che fa prima fessurare per poi rompere e distaccare il copriferro.

Pilastro porta ingresso Pad. 7 - Effetto dell'esplosione del copriferro.
