**DEMOLIZIONE DELLO “ISOLATO 7”  
IN VIA CUPA SPINELLI  
CIRCOSCRIZIONE CHIAIANO**

ISOLATO 7 IN VIA CUPA SPINELLI

PROVE E INDAGINI SULLE STRUTTURE

Rapporto di prova n°041/st/23 del 24/07/2023  
Data di esecuzione delle prove in sito: 23/05/2023

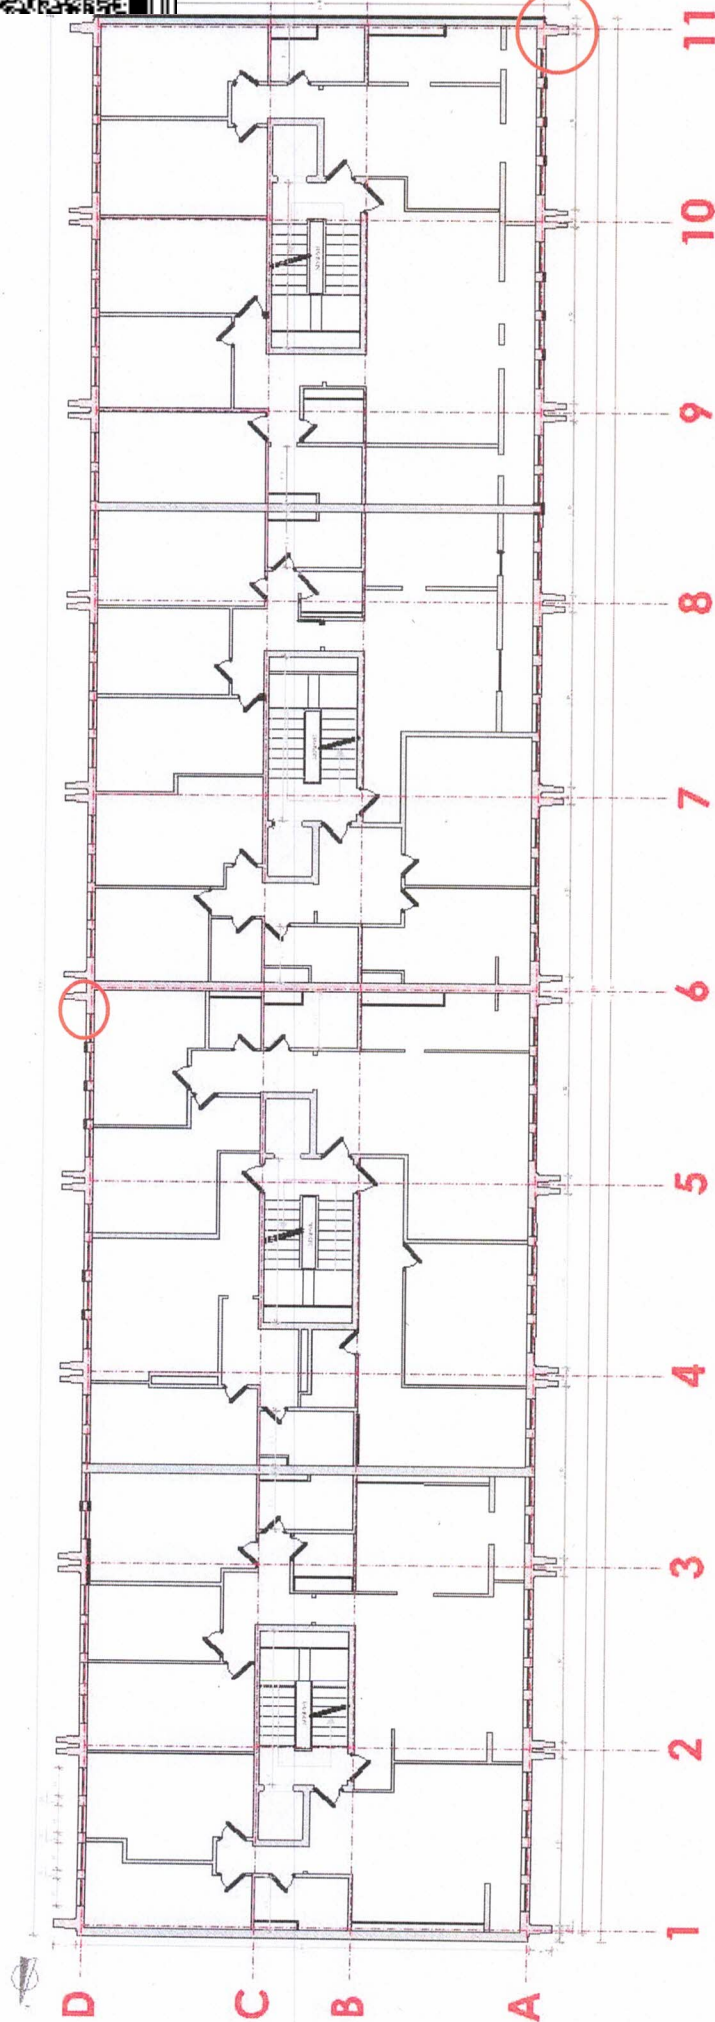
figura n°2 - Ubicazione saggi e numerazione fili fissi piano tipo

L'ubicazione dei saggi è riportata in figura n°2 dove è indicata la numerazione dei fili fissi del piano tipo.

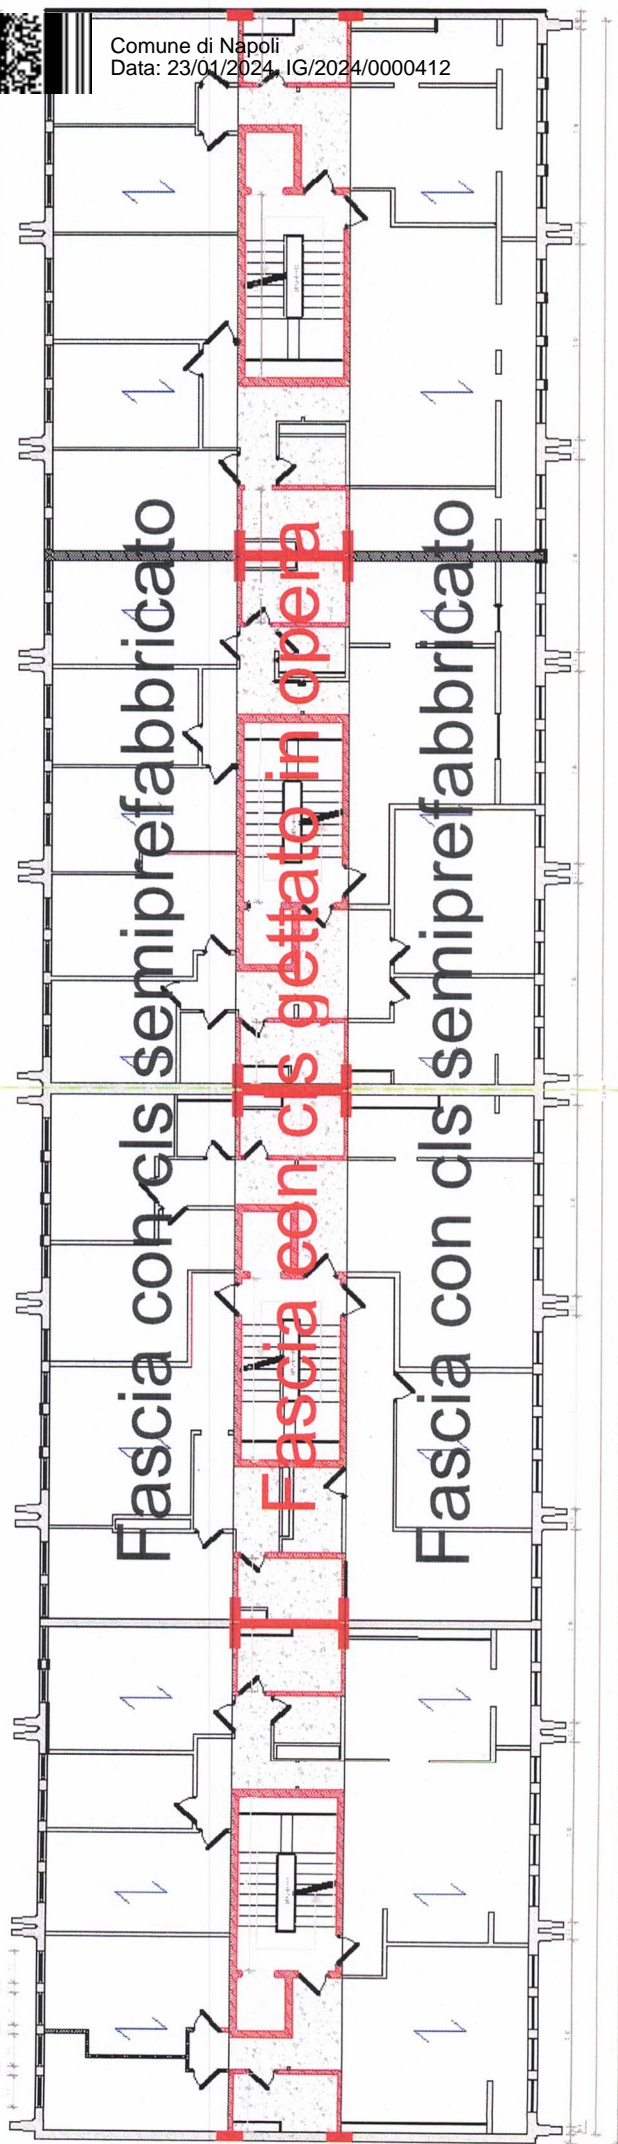
figura n°3 - schema strutturale

Il rilievo eseguito ha permesso la redazione dello schema strutturale riportato in figura n°3 seguente.

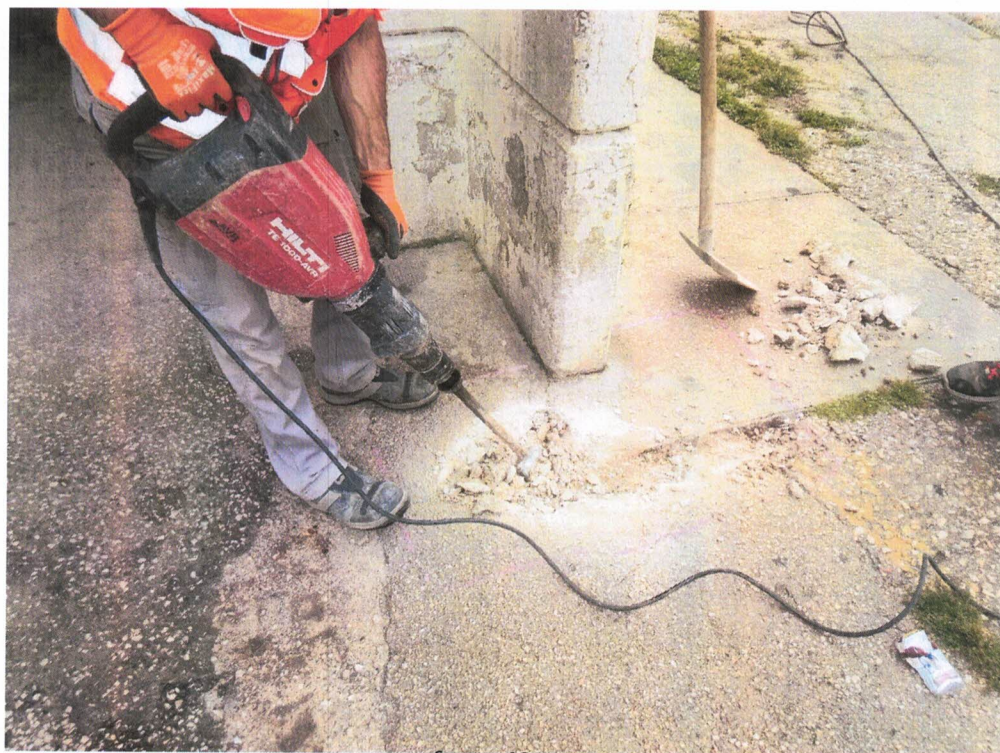
*foto n°9*

In corrispondenza del filo A1 è stato eseguito n°1 scavo finalizzato all'individuazione della topologia e della geometria della fondazione della fondazione (cfr. foto da n°9 a n°12).

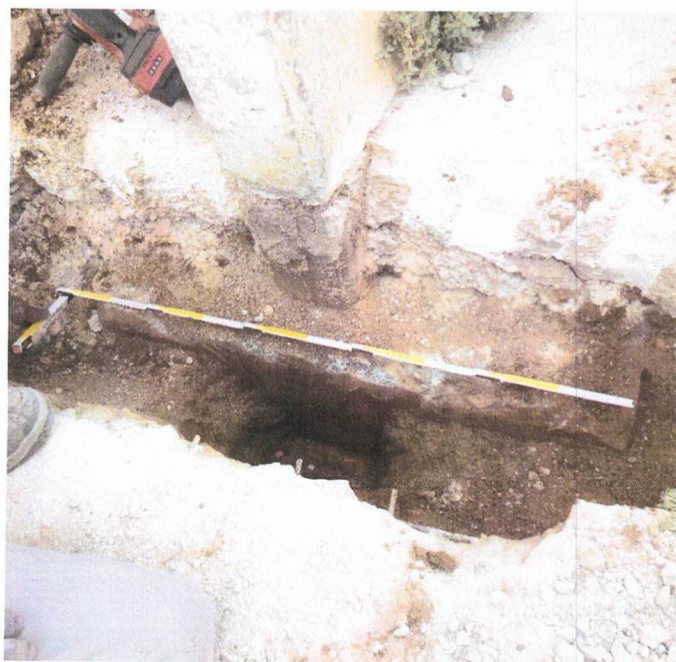
*foto n°10*

Dallo scavo eseguito si rileva a q.ta -25cm dal p.c. un baggiolo di lato 1,00m (cfr. foto n°10 e n°11) che continua fino a q.ta -62 dal p.c., a tale quota si intercetta cls attribuibile ad una platea o ad una trave di collegamento (cfr. foto n°12).

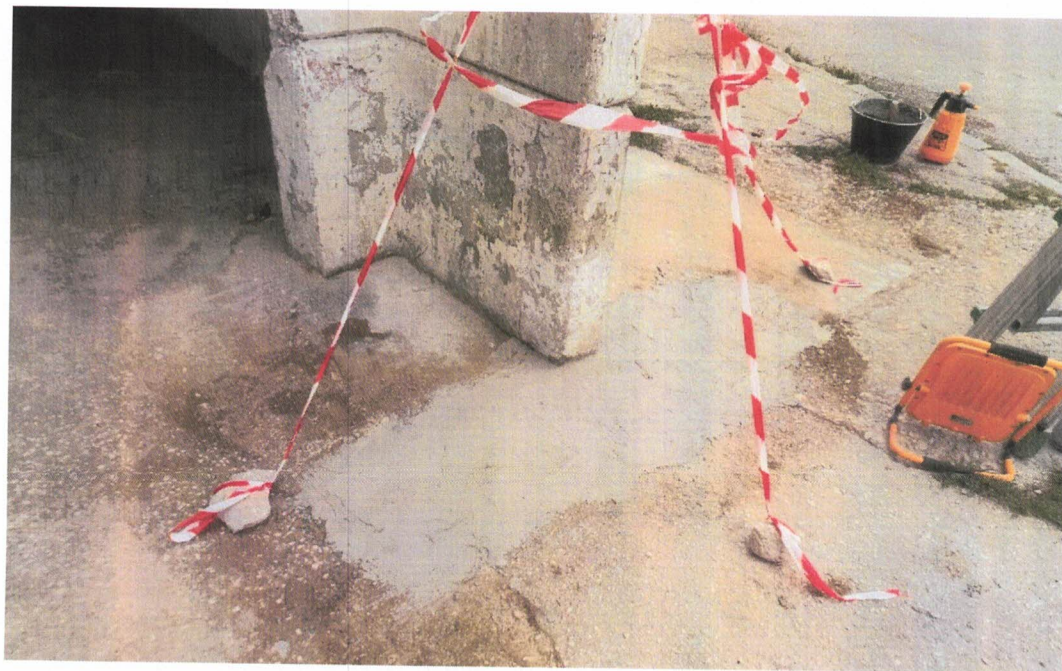
*foto n°13*

Dopo il rilievo lo scavo è stato chiuso e la piastra in cls del calpestio ripristinata.

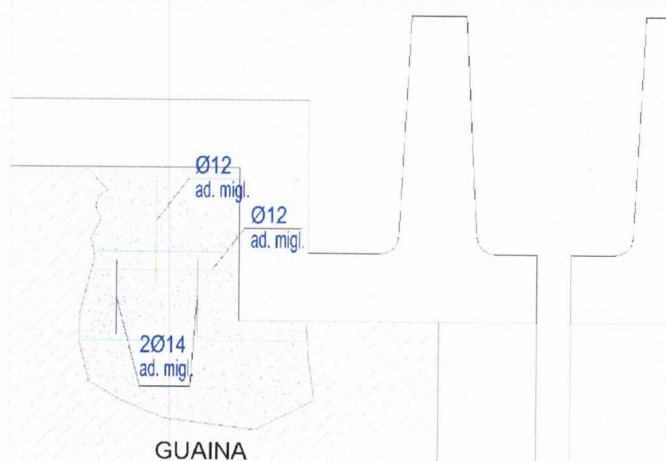
figura n°4

Nel punto indicato in figura n°2 è stato eseguito un saggio distruttivi con asportazione del copriferro (cfr. foto n°14).

### **TRAVE D-5/6 – Copertura (appoggio predalles)**
