COMUNE DI NAPOLI

**AREA TRASFORMAZIONE DEL TERRITORIO
SERVIZIO EDILIZIA RESIDENZIALE PUBBLICA
E NUOVA CENTRALITÀ**

**DEMOLIZIONE DELLO “ISOLATO 7”
IN VIA CUPA SPINELLI
CIRCOSCRIZIONE CHIAIANO**

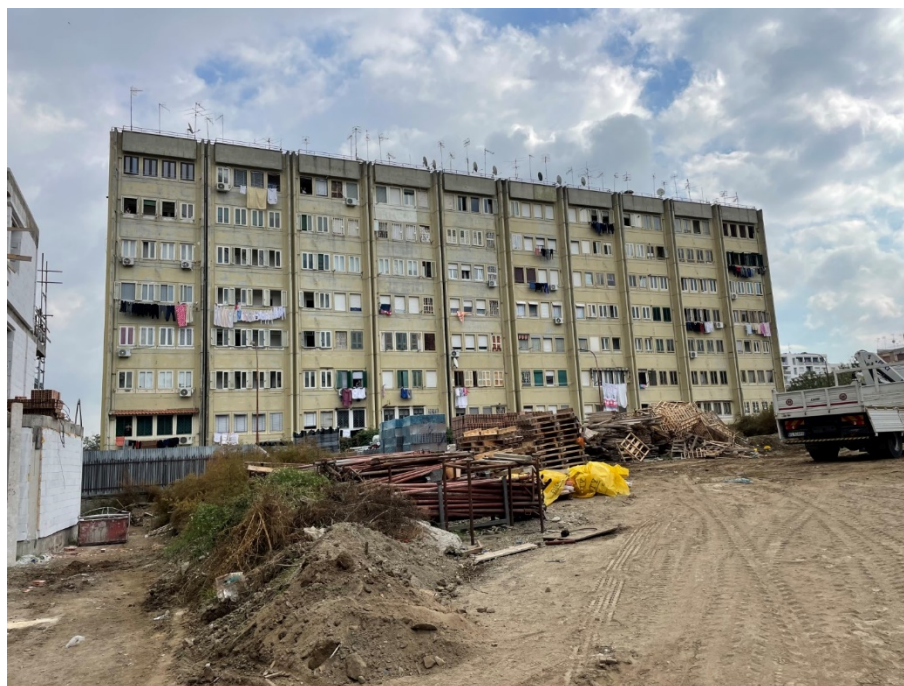
Fotografia 1 Vista d'insieme dell'edificio

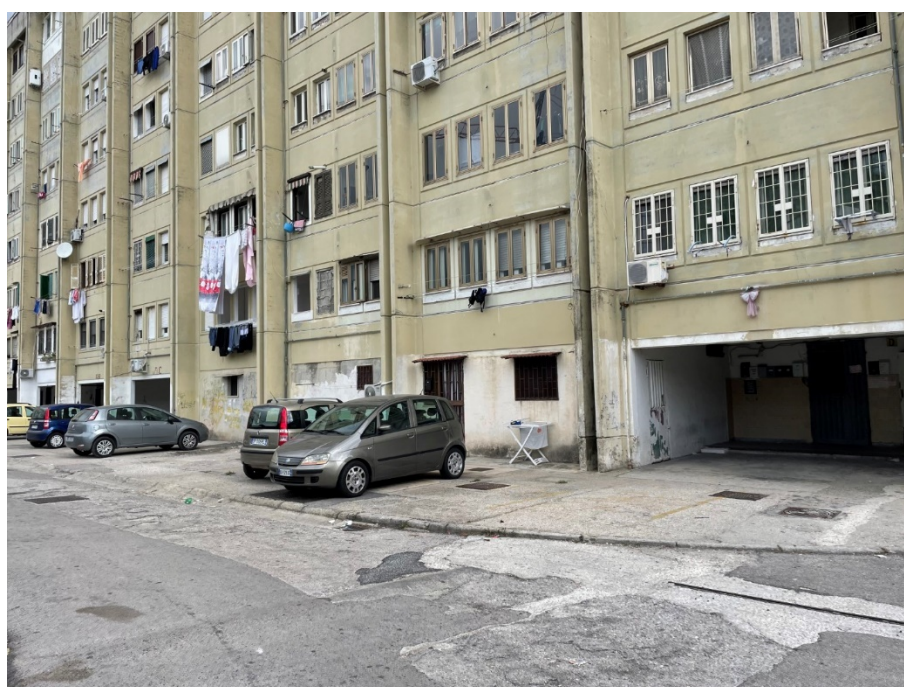
Fotografia 2 Vista parziale livelli inferiori prospetto principale

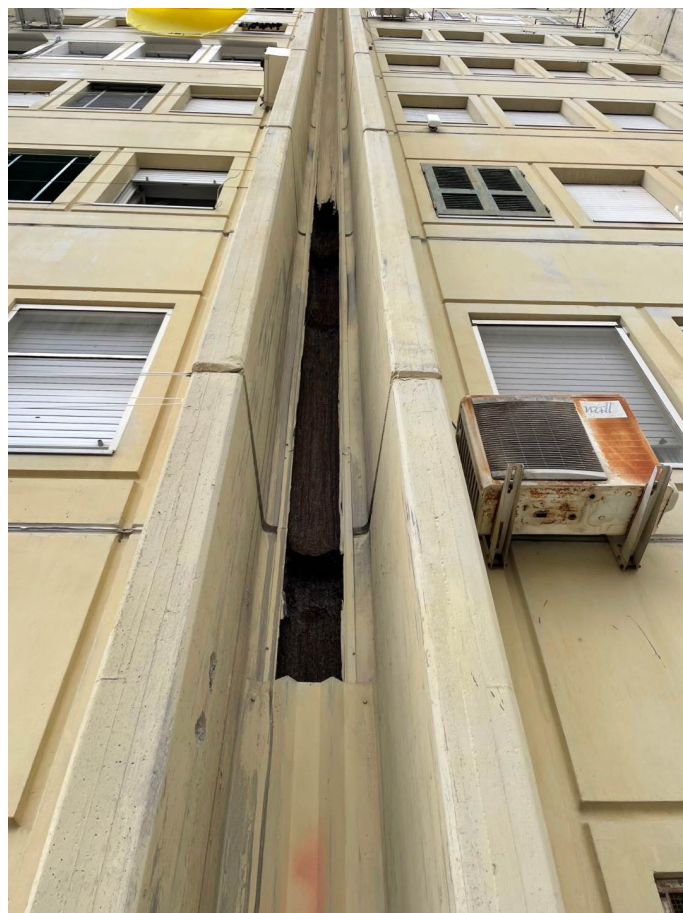
Fotografia 3 Giunto sismico tra blocco A-B e blocco -D

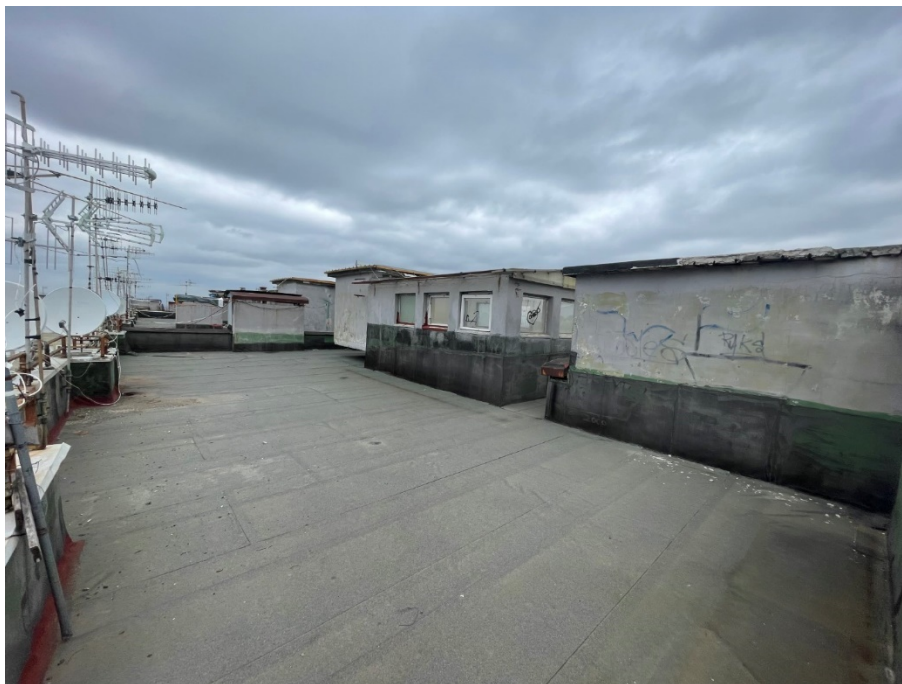
Fotografia 4 Vista parziale lastrico di copertura

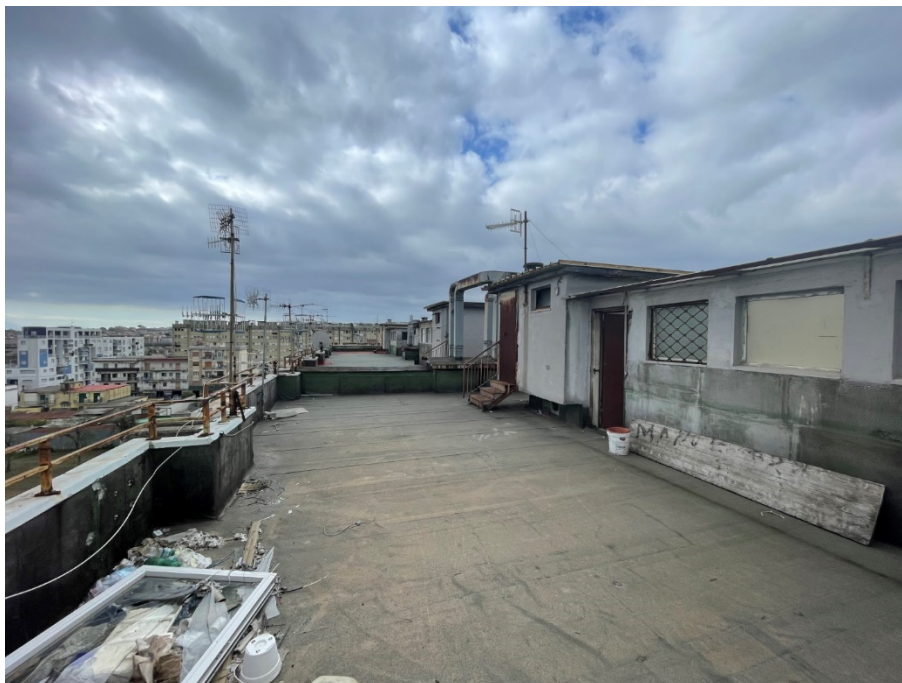
Fotografia 5 Veduta parziale lastrico di copertura

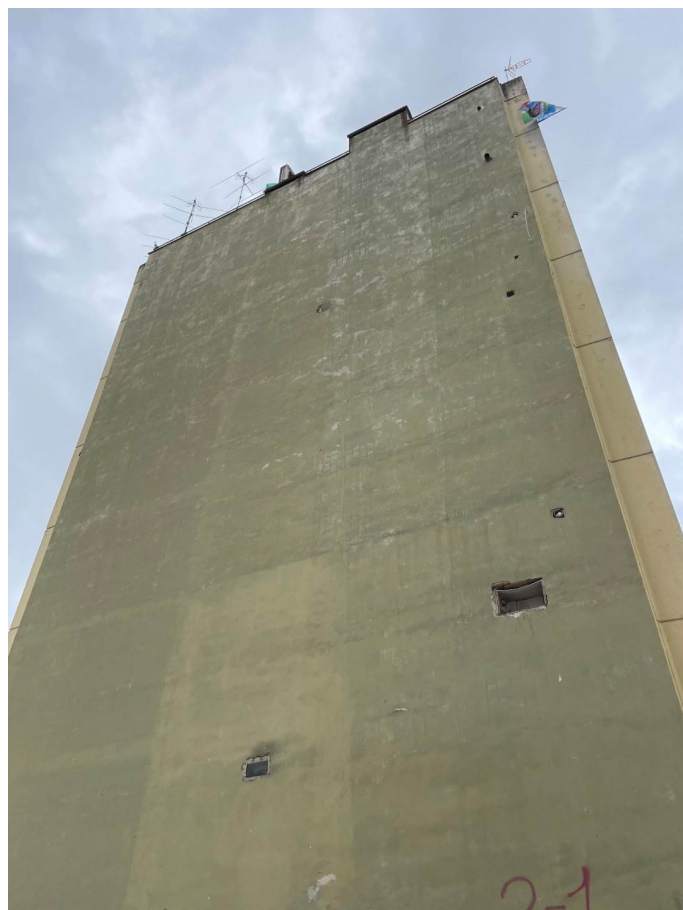
Fotografia 6 Scorcio di una delle due facciate laterali

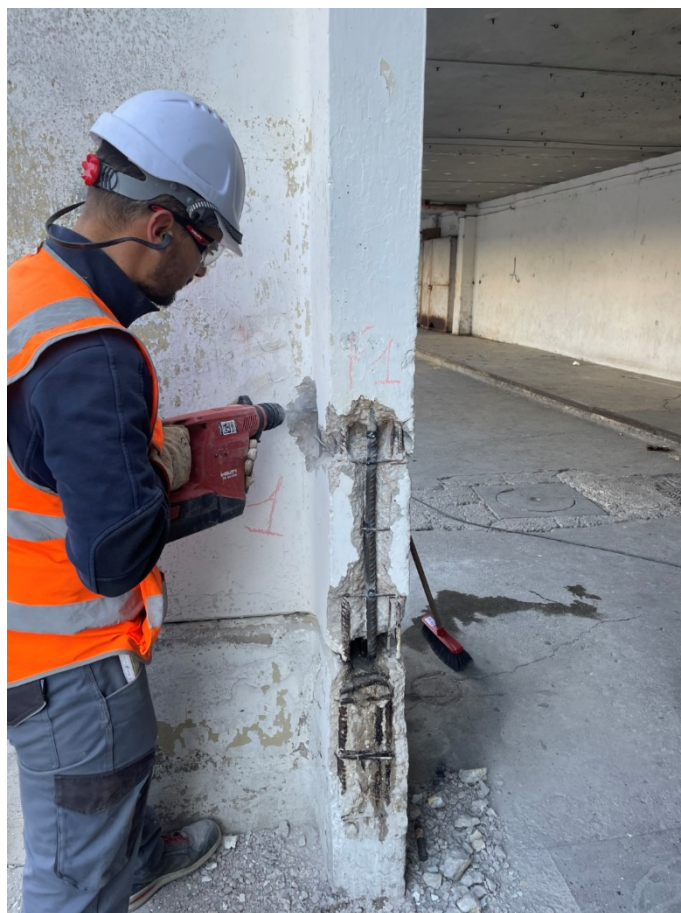
Fotografia 7 Esecuzione di un saggio a breccia

Tutti saggi sono stati seguiti da opportuni ripristini strutturali (ripristino calcestruzzo con malta a stabilità volumetrica) e edili (pavimenti, massetti, guaine ecc.) al rustico, trattandosi di edificio demolendo.

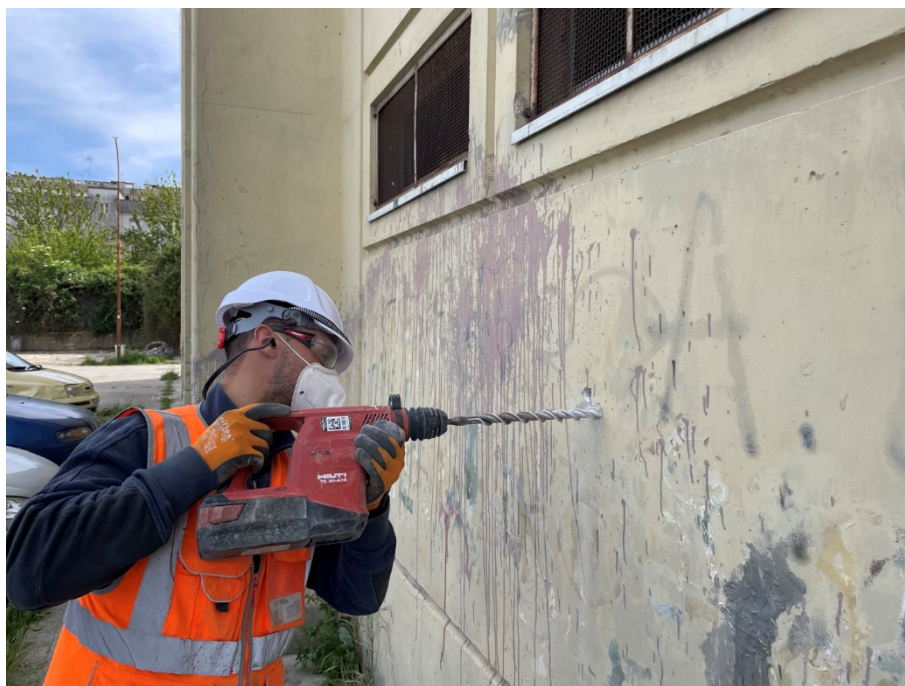
Fotografia 8 Esecuzione di una perforazione stratigrafica

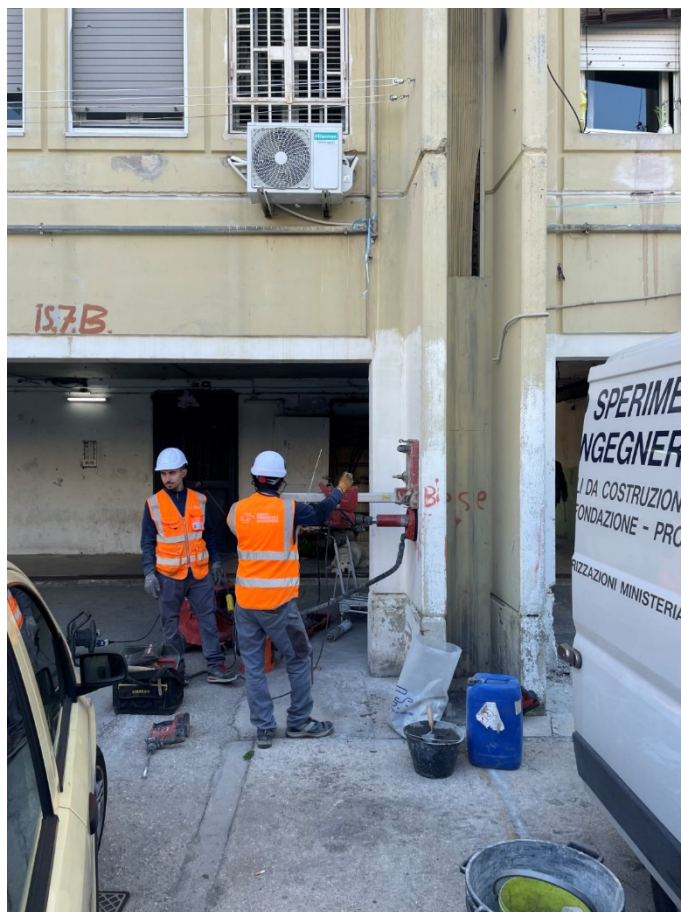
Fotografia 9 Carotaggio

È possibile, comunque, sin d'ora segnalare che non vi sono stati risultati tali da far temere deficienze sotto il profilo della resistenza dei materiali che possano eventualmente influenzare il processo di demolizione.

Tutti i prelievi sono stati seguiti da opportuni ripristini strutturali (ricostituzione armature prelevate con saldatura di nuovi monconi, ripristino calcestruzzo con malta a stabilità volumetrica).
