Servizio Difesa Idrogeologica del Territorio

**Servizi tecnici da realizzarsi presso il
“Cimitero delle Fontanelle” in Napoli consistenti
in ispezioni e rilievi finalizzati alla valutazione
delle condizioni di sicurezza della cavità e
alla definizione dei livelli di stabilità**

- Relazione di sintesi delle
indagini eseguite e analisi delle
condizioni statiche della cavità**

SINTEMA Engineering s.r.l.
Sistemi Integrati per il Monitoraggio Ambientale
Via Toledo, 156
80134 NAPOLI
Partita IVA 08936751216

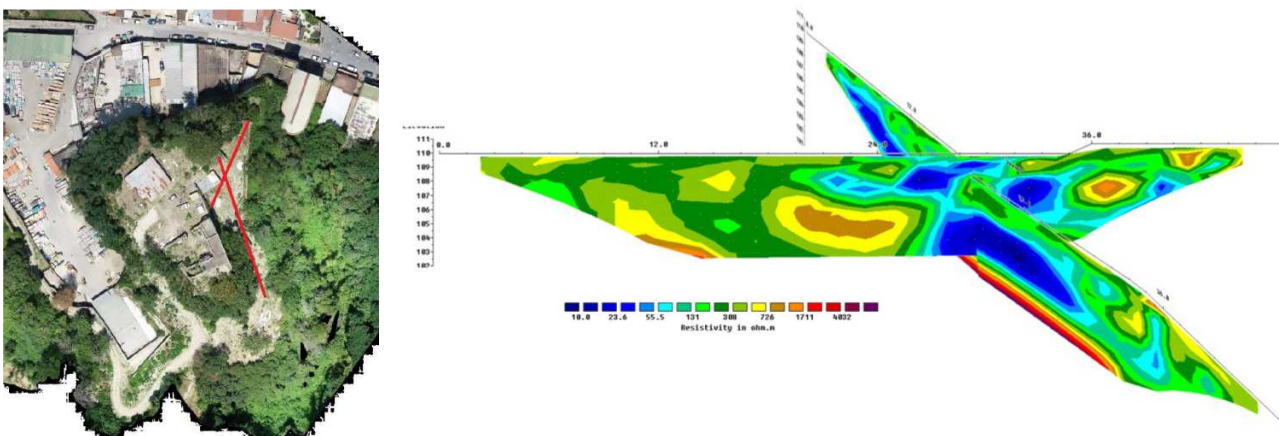
Figura 8. Ubicazione delle prospezioni geoelettriche nell'area in sommità alla cavità (a sinistra) e visualizzazione tridimensionale dei valori di resistività.

Appare evidente la presenza di acqua nei primi metri di terreno, laddove sono stati riscontrati terreni con valori di resistività inferiori a 25 [Ohm * m] (indicati in blu in Figura 8)

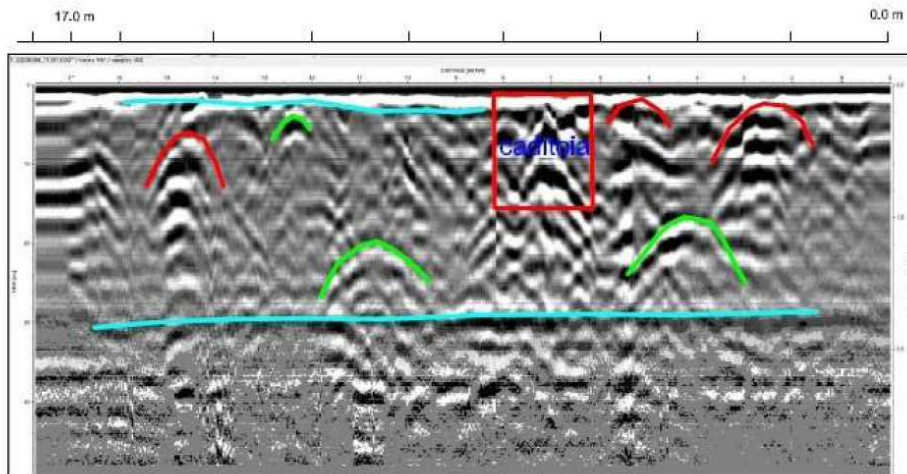
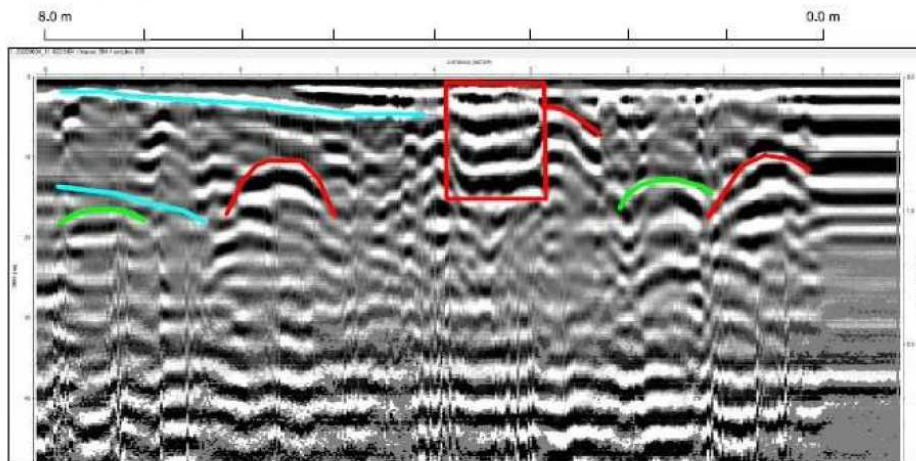
In entrambe le sezioni è stata individuata una anomalia ben marcata ad una profondità compresa tra 0.3 m e 0.5 m (v. fig. 10), verosimilmente riconducibile alla presenza di una condotta di scarico proveniente dal pozzetto presente.

Figura 10. Sezioni georadar ottenute sull'alto morfologico al di sopra della cavità.

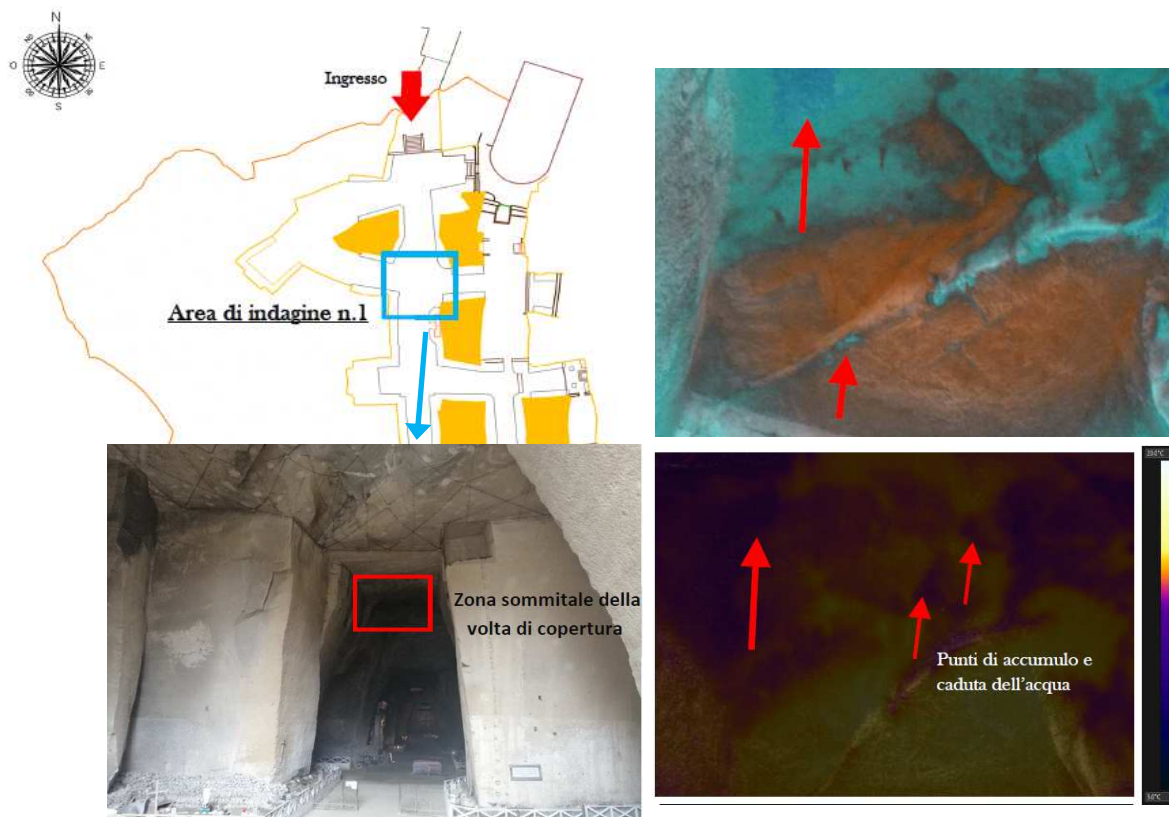
Figura 11. Indagini termografiche nella zona sommitale della volta di copertura: individuazione di punti di accumulo e caduta dell'acqua.

Le acquisizioni termiche riprese da differenti punti di presa hanno messo in evidenza una zona caratterizzata da temperature più basse rispetto al resto della volta di copertura: in adiacenza a tale area, inoltre, sono stati individuati alcuni punti con temperatura inferiore rispetto l'ammasso al contorno, che coincidono con le sezioni laddove si verifica il continuo gocciolamento dell'acqua.

Tale analisi conferma quanto constatato in sito a mezzo di ispezione visiva: il gocciolamento osservato in corrispondenza della navata centrale è correlato alla presenza di anomalie termiche negative sulla volta sommitale: l'acqua di infiltrazione tende ad accumularsi e ad imbibire la parte superficiale della volta di tufo che in tal senso risulta termicamente più fredda. La sua progressiva saturazione in alcuni punti genera di conseguenza una continua caduta.

Per quanto concerne il fenomeno delle infiltrazioni di acqua si suggerisce l'immediata sistemazione del sistema di regimentazione delle acque nei terreni presenti sulla parte superiore della cavità e a cui sono ascrivibili le rilevanti infiltrazioni di acqua nel Cimitero.

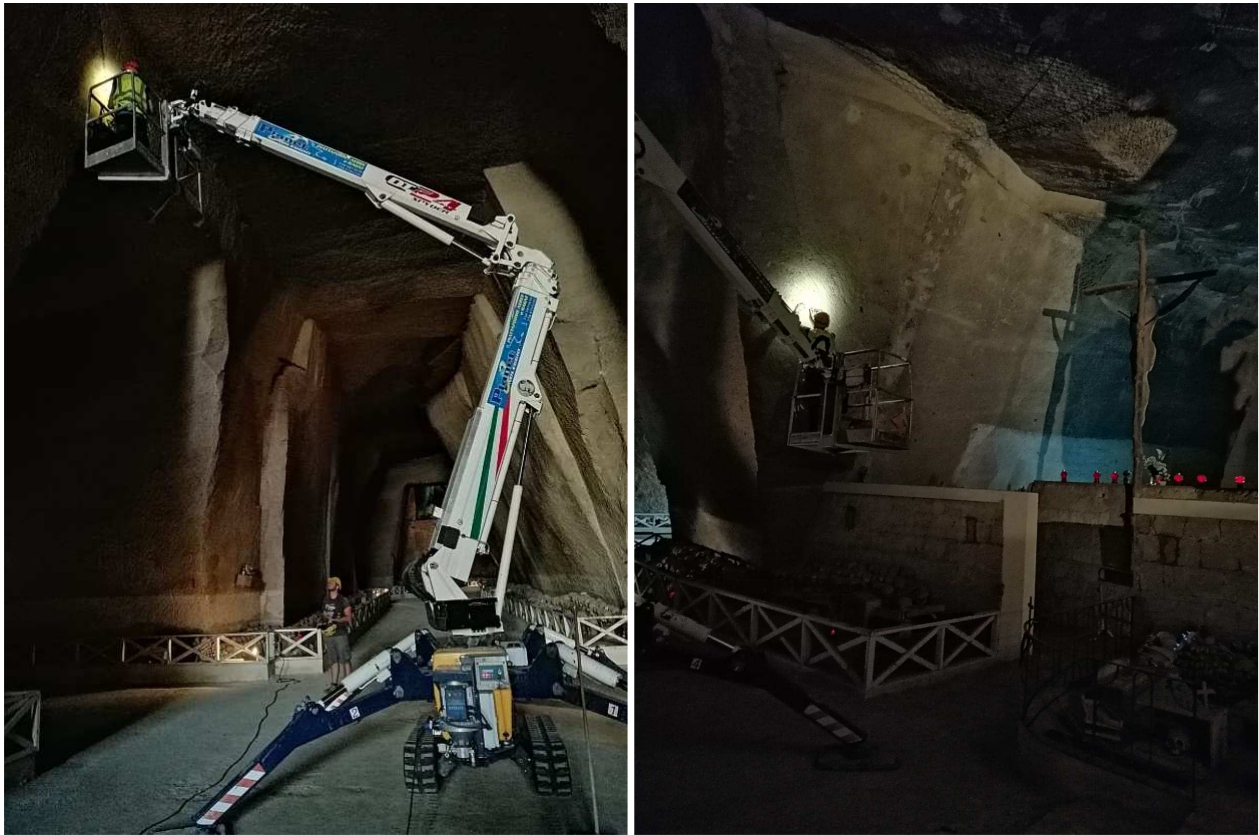
Figura 12. Ispezioni in quota dello stato di conservazione degli interventi eseguiti nel 2000.

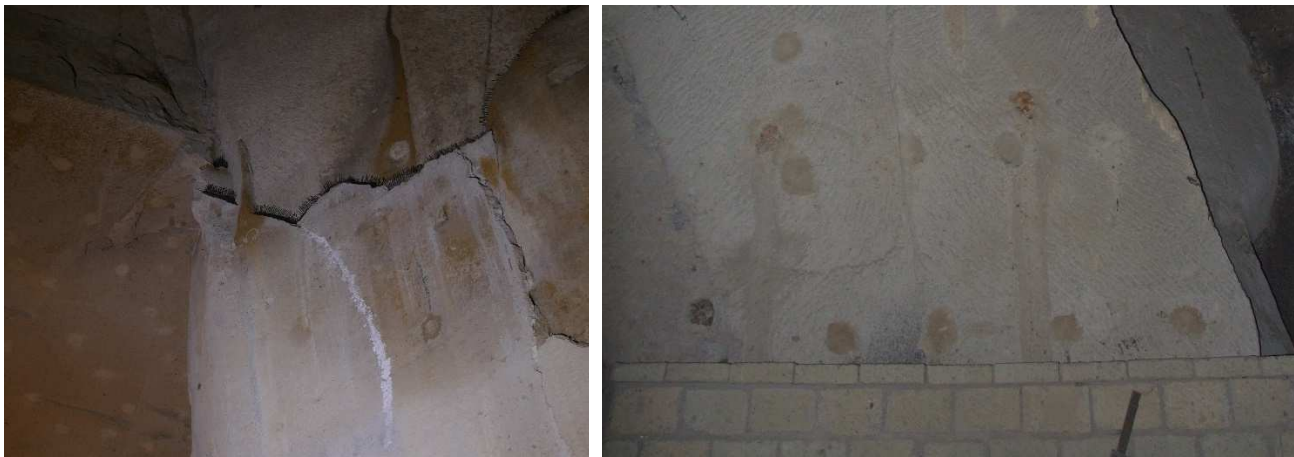
Preliminarmente si può affermare che gli interventi in esame si trovano in soddisfacenti condizioni e presentano un buono stato di conservazione (v. fig. 13). Solo in pochi punti si rileva il distacco della sigillatura delle teste dei chiodi che erano state realizzate per mascherarne la presenza sulla parete.

Figura 13. Chiodature dei pilastri e delle pareti eseguiti nell'ambito degli interventi del 2000.

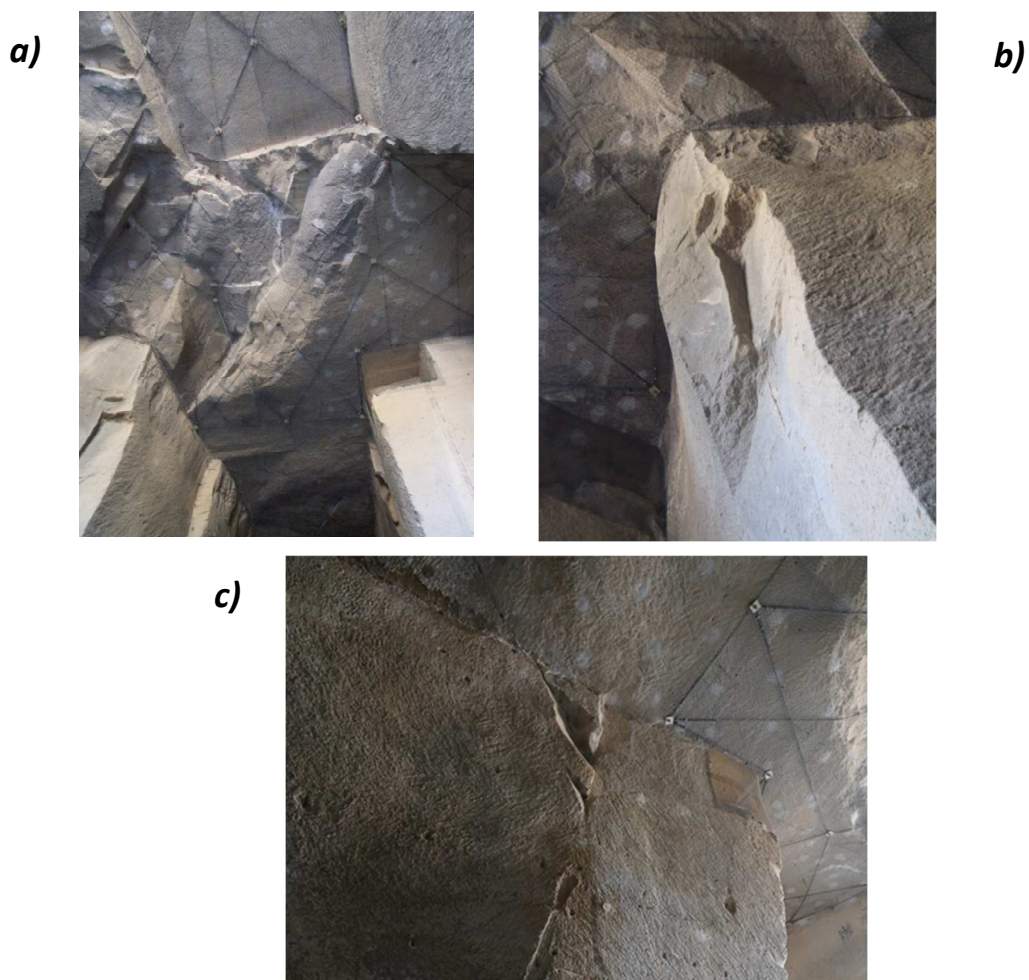
In corrispondenza delle testate scoperte è stato possibile rilevare che i fenomeni ossidativi hanno interessato in maniera limitata le piastre ed i dadi di serraggio, senza condizionarne significativamente la tenuta. Per quanto riguarda le reti esse sono state installate solo in corrispondenza delle volte, in settori già interessati dalle chiodature (v. fig. 14a), e risultano vincolate con una fune perimetrale e fune di ritenuta con ancoraggi intermedi che si incrociano a rombo ogni 4-5 metri. La rete è posizionata ben in aderenza anche in prossimità degli spigoli e gli ancoraggi sono realizzati con chiodi e piastre che si presentano in buone condizioni di conservazione (v. fig. 14- b e c).

Figura 14. Reti sulle volte chiodate (a); Sistemazione delle reti in aderenza (b e c).

Per ciò che attiene gli interventi da porre in essere per un miglioramento delle condizioni di sicurezza dell'ipogeo si ritiene necessario prevedere l'estensione delle reti chiodate con funi sulle porzioni di volta nella zona di ingresso, in prosecuzione a quelle già presenti.

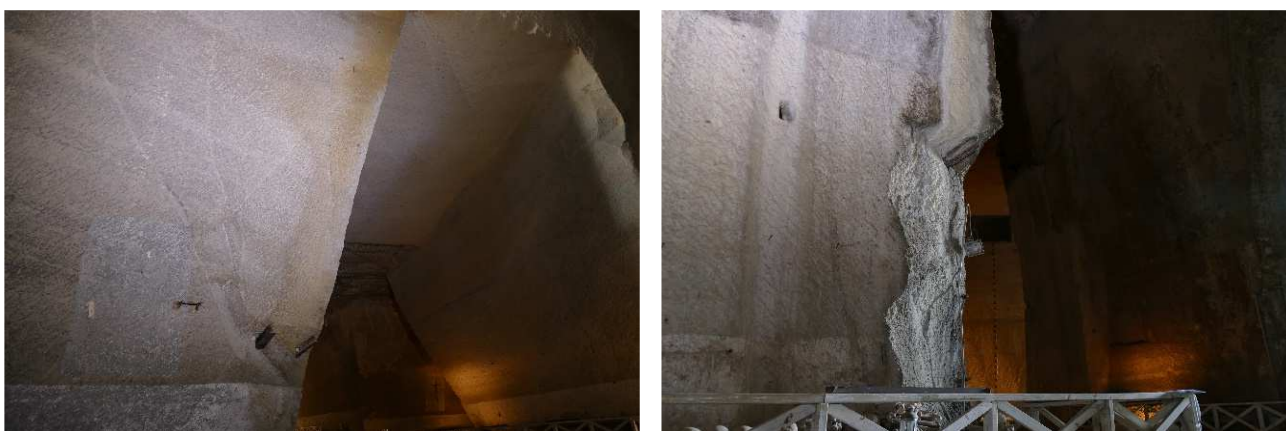
Prima di chiudere va segnalato che in corrispondenza dei pilastri P3 e P7 esistono alcuni interventi eseguiti probabilmente prima del 2000, costituiti da putrelle in acciaio inserite nella parete per contribuire al sostegno dell'ammasso (v. fig. 14). Dette putrelle oggi si trovano in un avanzato stato di ossidazione che, nella parte infissa, per effetto dell'aumento di volume connesso al fenomeno ossidativo, generano stati di coazione che possono contribuire all'innesco di nuove linee di frattura.

Figura 15. Putrelle metalliche ossidate infisse nell'ammasso tufaceo

Un ulteriore intervento dovrà riguardare la sostituzione delle putrelle metalliche di sostegno delle porzioni aggettanti dei pilastri P3 e P7, al fine di impedire che l'evoluzione dei fenomeni di ossidazione dell'acciaio nel tratto inserito all'interno dell'ammasso possa indurre la formazione di nuove lesioni con isolamento di blocchi dallo spigolo della parete.

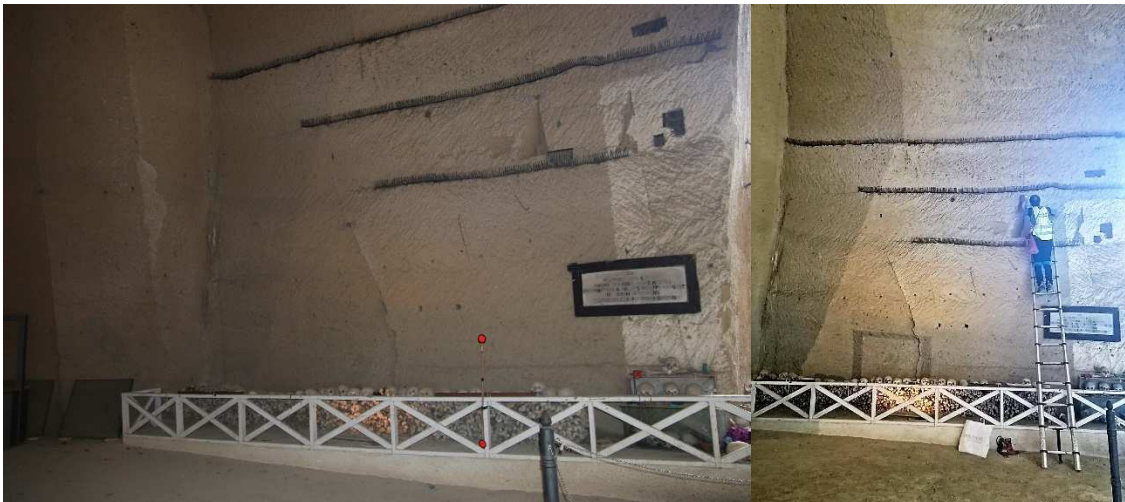
Figura 22. Parete della “Navata dei Pezzentelli” interessata da un diffuso quadro fessurativo (a sinistra) e operazioni di installazione di fessurimetri planari (a destra).

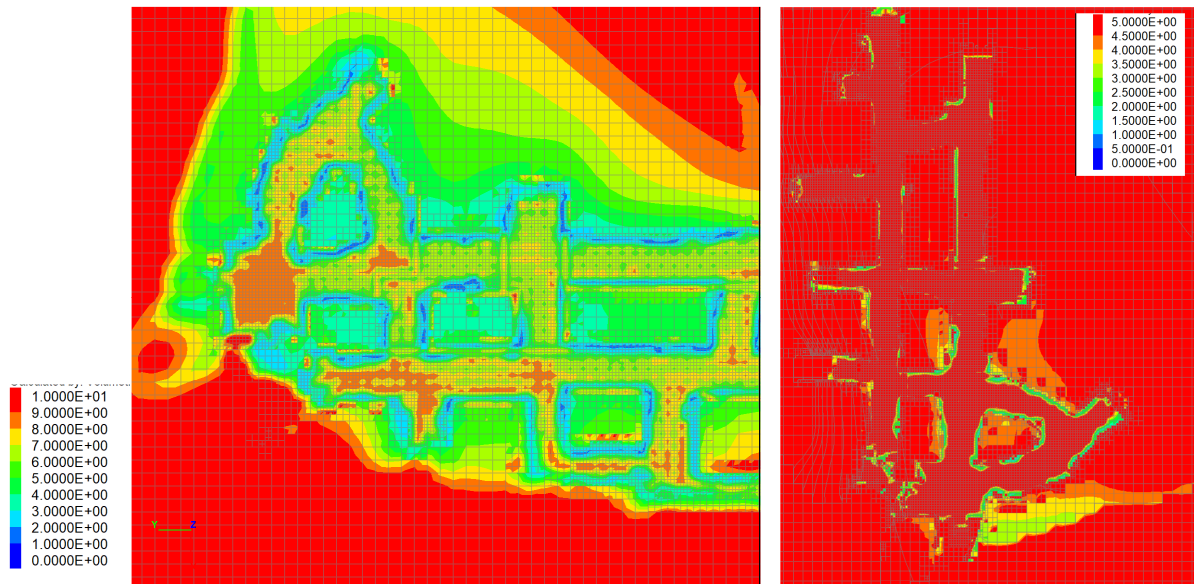
In figura 26. si riporta il valore del coefficiente di sicurezza locale, valutato come il rapporto tra lo stato tensionale agente e quello limite, per ogni elemento del reticolo sul piano orizzontale passante per il piano calpestio. Coerentemente con quanto osservato in sito si evidenzia che i fattori di sicurezza locali minori si verificano in corrispondenza dei pilastri e dei setti nella zona di ingresso.

Figura 26. *Fattore di sicurezza locale in corrispondenza del piano calpestio*

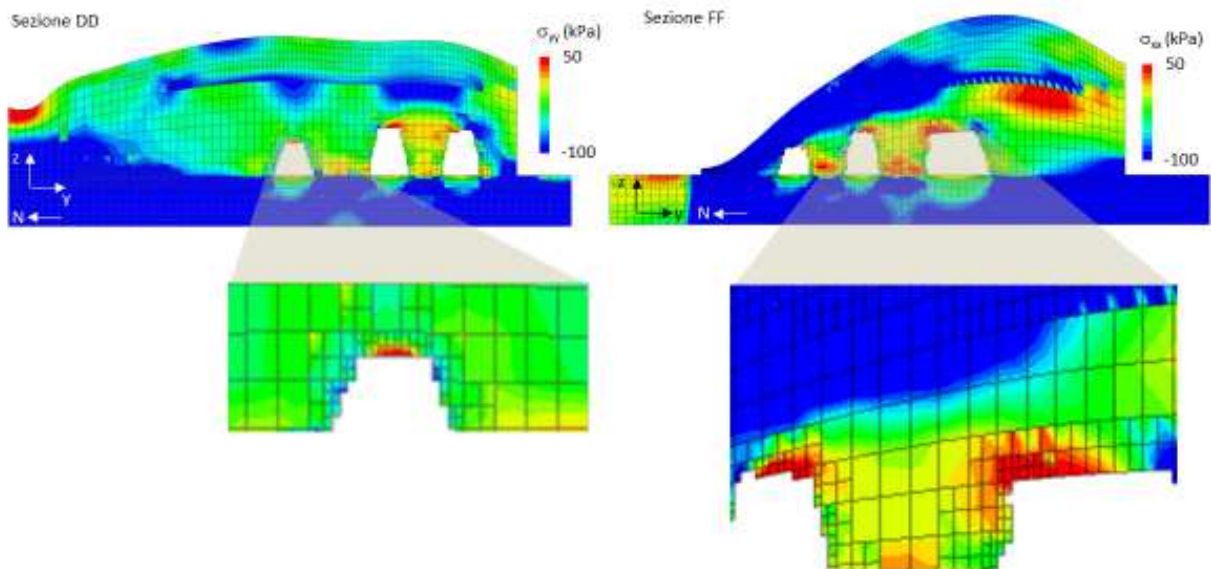
La figura 27 mostra le tensioni orizzontali agenti lungo la sezione verticale D-D e F-F, con un ingrandimento in corrispondenza della volta dove si osserva l’attingimento delle condizioni di resistenza del tufo per trazione. In fig. 28 sono rappresentati i punti plastici in volta al termine della fase tre. Si osserva che la resistenza a trazione è attinta nella zona di ingresso, segue parte della “*Navata degli Appestati*” per poi deviare nella parte terminale della “*Navata dei Preti*”. Le tensioni orizzontali agenti lungo la sezione della navata degli Appestati sono riportate in fig. 29 insieme alla valutazione del coefficiente locale di sicurezza valutato come rapporto tra le tensioni agenti e quelle a rottura per trazione e compressione del tufo. Si osserva che la condizione è lontana dal collasso generale ma localmente, nella zona dell’ingresso, i valori tensionali evidenziano una condizione di danneggiamento diffuso, dove però, si ricorda, sono già stati realizzati una serie di interventi di consolidamento nel 2000. Infine, una riduzione dei margini di sicurezza è stata evidenziata anche nella zona centrale della “*Navata dei Preti*” (v. fig. 26) non interessata però da precedenti interventi di consolidamento.

Figura 27. Tensioni orizzontali nella sezione D-D e F-F (in rosso tensioni di trazione)

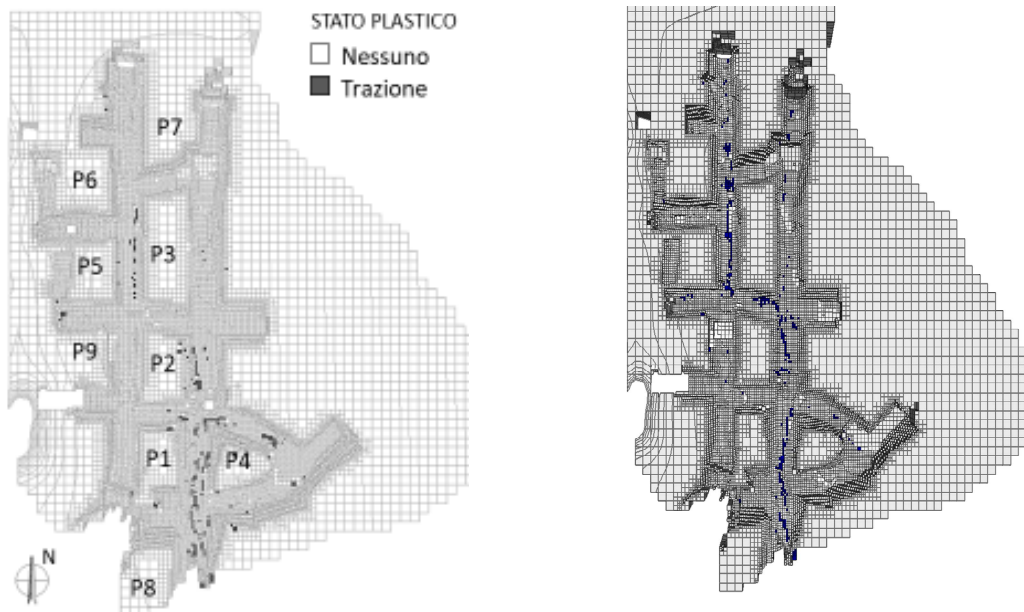
Figura 28. Punti plasticizzati sulle volte alla fine della fase 3

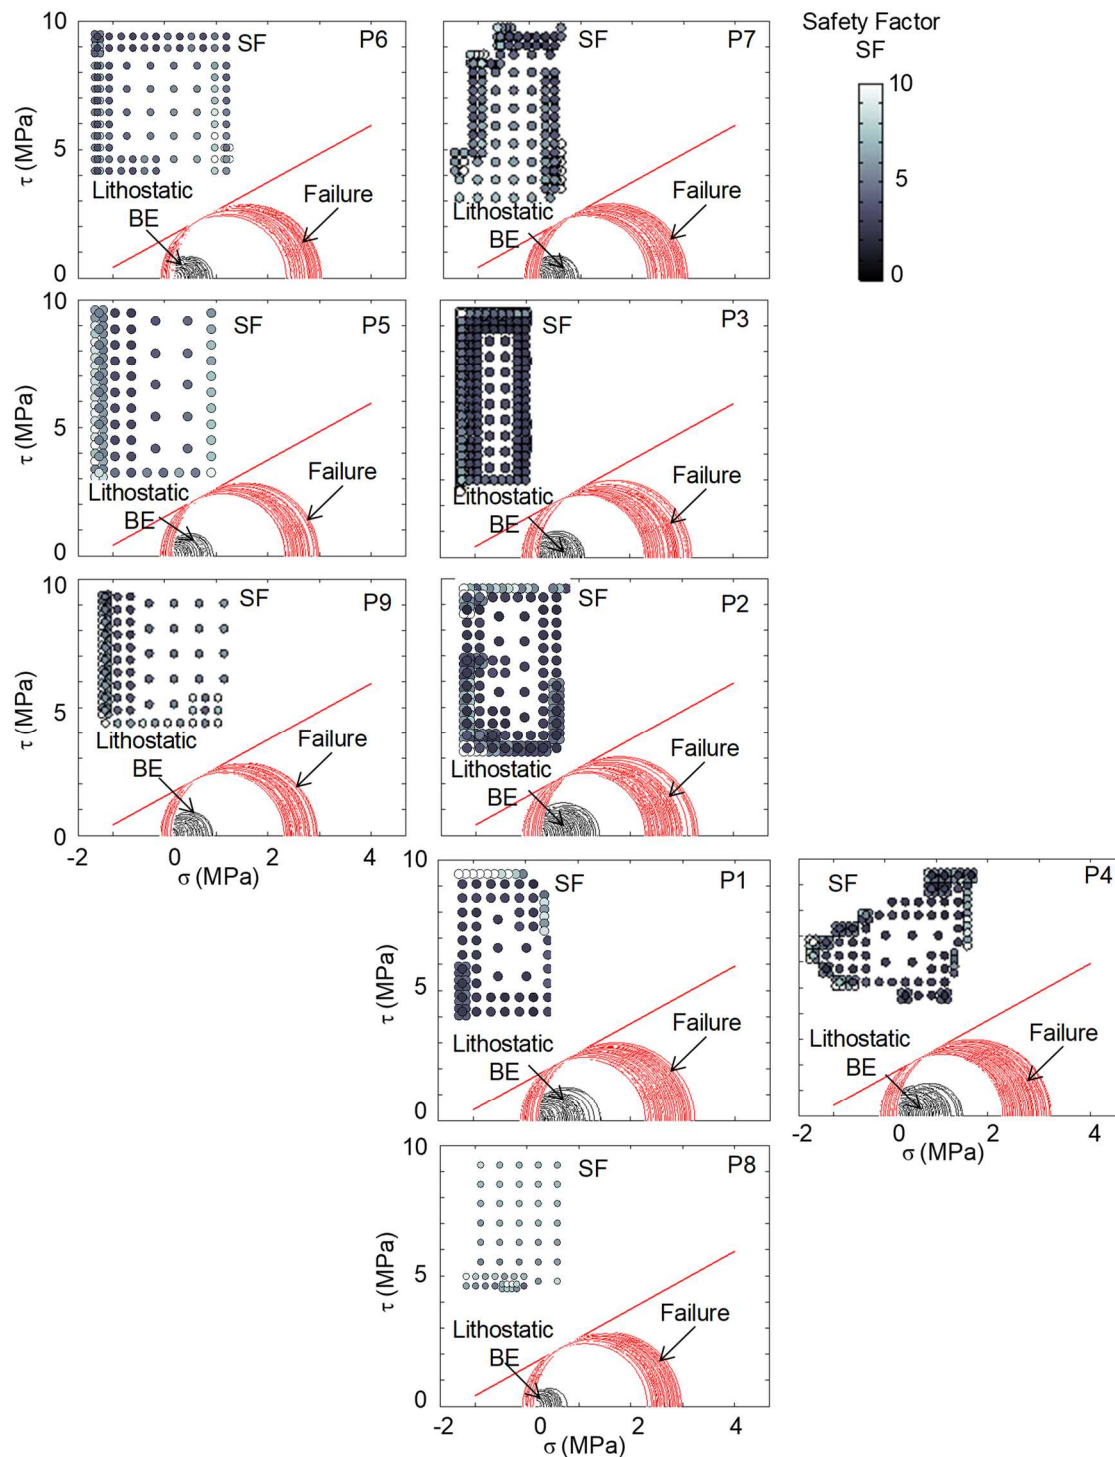
statiche il criterio di rottura, dall'analisi visiva della fig. 31 è possibile osservare che le componenti deviatoriche τ più significative (fino a 1.3MPa) sono associate ai pilastri P1, P2 e P4. Tale osservazione è confermata dai valori dei fattori di sicurezza calcolati come rapporto tra la tensione principale massima (di compressione) agente e il suo valore a rottura per spinta passiva. I *contours* dei fattori di sicurezza riportati in fig. 31 per ogni pilastro: essi assumono valori inferiori a 3 solo per i pilastri P1 P4 e P6, ancora una volta in accordo con le lesioni presenti sulle pareti ed i dissesti verificatisi in passato, oggetto di precedenti interventi di consolidamento.

Figura 31. Verifica di sicurezza dei pilastri (Litostatiche BE), espressa attraverso il criterio di rottura e il fattore di sicurezza a piano calpestio

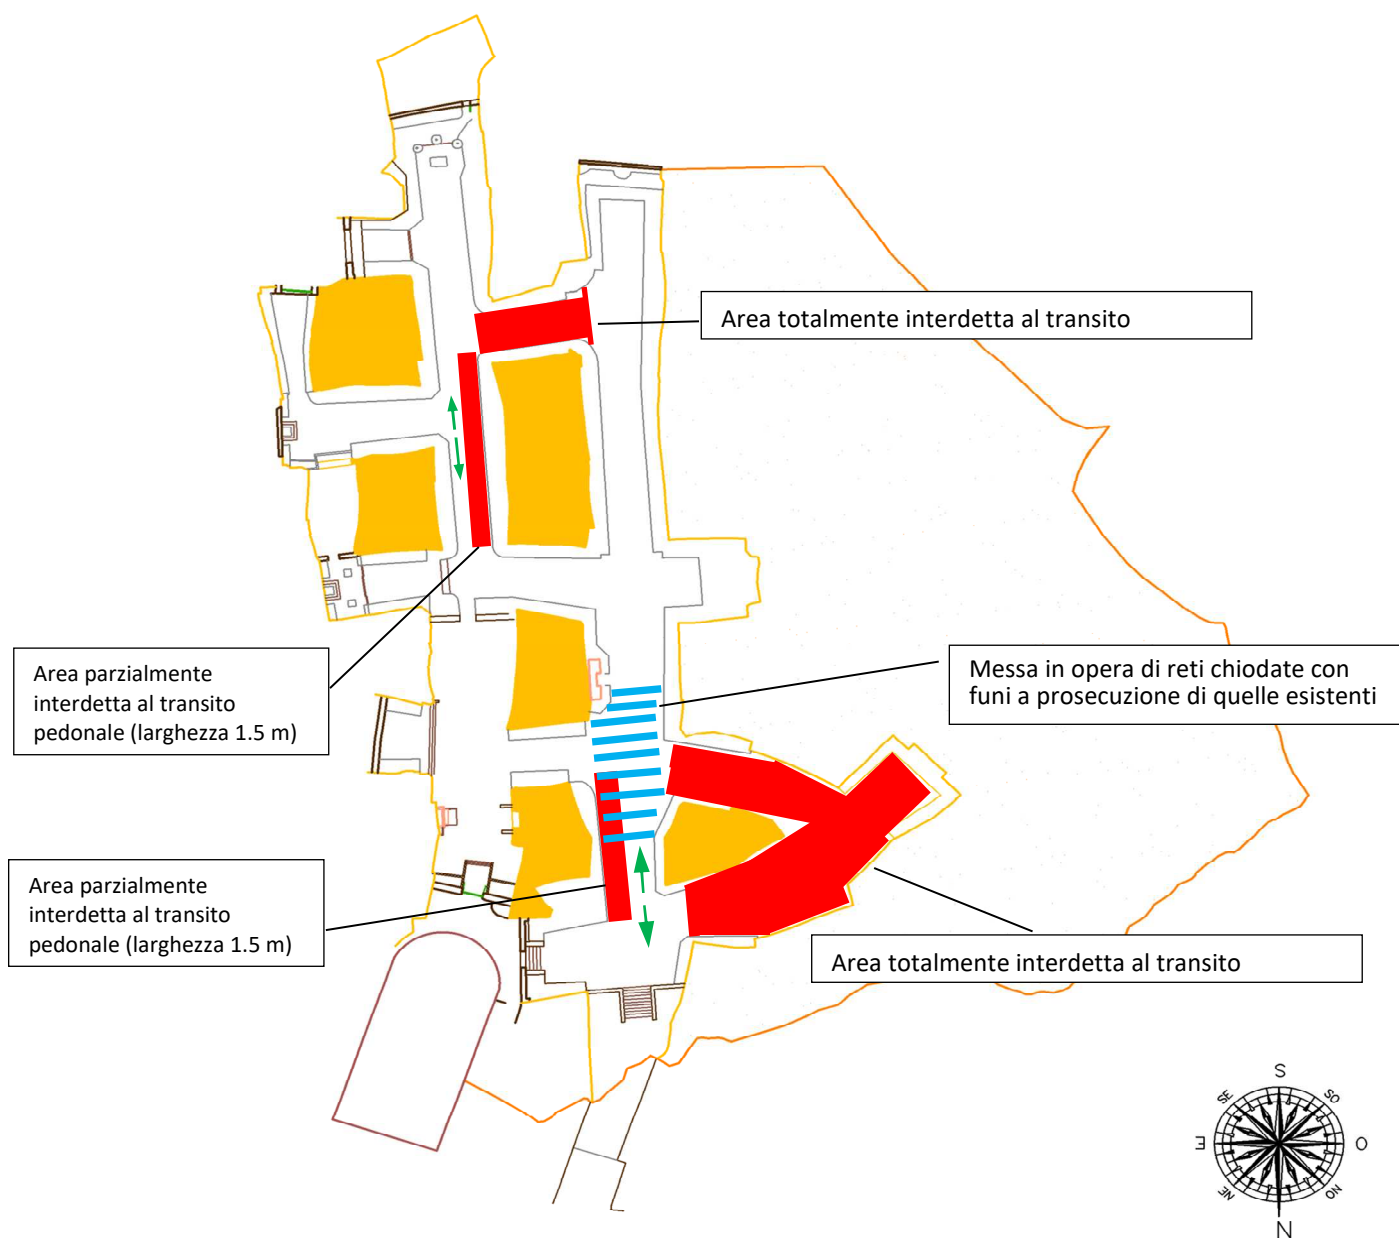
Figura 32. Planimetria delle zone da interdire parzialmente/totalmente al transito dei visitatori.

Attesa la situazione innanzi illustrata, a parere della scrivente sarà opportuno, se non necessario, interdire alcune zone del percorso di visita della cavità, e precisamente nelle aree in cui la presenza di lesioni a maggiore concentrazione e apertura, potrebbe favorire il distacco di porzioni di tufo di medio-piccola pezzatura dalle pareti o dalle volte.
