INTEVENTO N° 15
Chiesa di Santa Croce e Purgatorio al Mercato
Riqualificazione e Adeguamento Funzionale

Chiesa di Santa Croce e Purgatorio al Mercato - Napoli
Riqualificazione e adeguamento funzionale

SCHEDE TECNICHE DI RESTAURO

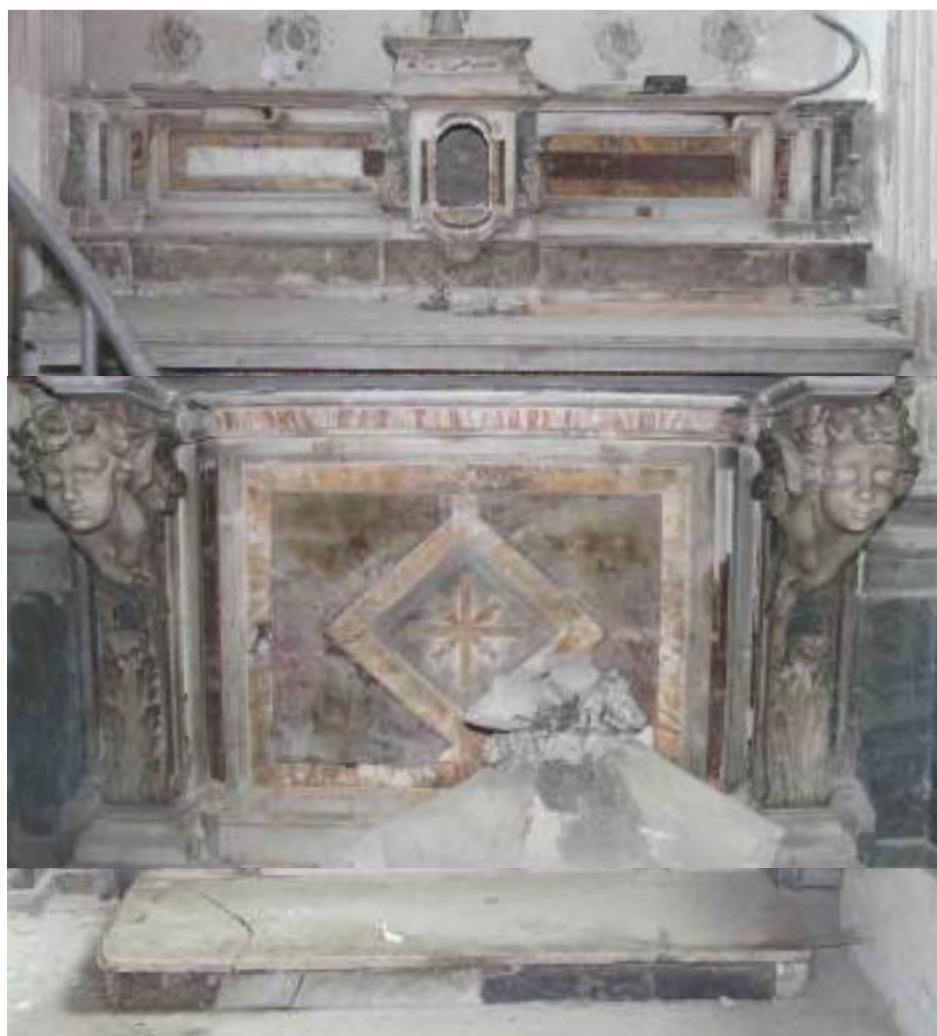
FOTOGRAFIA 1° ALTARE NAVATA SINISTRA

L'altare collocato nella navata sinistra, si presenta in uno stato conservativo compromesso. Nella parte superiore inerente il dossale sono visibili sollevamenti del rivestimento marmoreo verticale ed i relativi piani orizzontali, (mensa) causati da fenomeni di infiltrazione di umidità e relativi rigonfiamenti dovuti all'ossidazione dei supporti metallici di vincolo con relativo aumento dei volumi. Il tabernacolo, unico presente, presenta piccole mancanze essenzialmente della lastro-natura marmorea di finitura. Per necessità operative ai fini della realizzazione di una barriera chimica si prevede lo smontaggio e il rimontaggio completo di tutti gli elementi. Sarà necessaria quindi una riconfigurazione della struttura muraria con relative nuove quote per l'ancoraggio del rivestimento marmoreo sia di supporto che plastico decorativo. Le superfici lapidee presentano fenomeni di sporco diffuso, lacune plastiche e decorative stuccature di precedenti interventi non più idonee per il cattivo stato di conservazione. Il paliotto presenta lacune delle tarsie marmoree.

- 01** **SMONTAGGIO ALTARE:** Accurata numerazione e catalogazione di tutti i componenti dell'altare, rimozione degli elementi e/o materiali che assicurano la giunzione tra i singoli pezzi, smontaggio di ogni elemento marmoreo a partire da quelli più esterni, disposizione dei pezzi smontati su piano d'appoggio e consolidamento preventivo di tutte le porzioni di materiale in fase di distacco con garze e con resine acriliche per impregnazione.....
Voce di computo n. AP. 12

- 02** **RIMONTAGGIO ALTARE:** Pulitura e preparazione delle connessioni e dei giunti dei vari elementi da rimontare, rimozione di eventuali imperfezioni o di perni e staffe non riutilizzabili, rimontaggio di tutti i pezzi precedentemente smontati con l'ausilio di barre in vetroresina e resine acriliche.
Voce di computo n. AP. 17

- 03** **CONSOLIDAMENTO** e fissaggio di marmi interni • Preconsolidamento e consolidamento della superficie marmorea a base di silicato di etile per impregnazione. • Riadesione di tarsie e piccole parti di marmo pericolanti o distaccate con resina epossidica bicomponente ove necessario. • Consolidamento strutturale di fessurazioni e fratturazioni
Voce di computo n. A.11.010.001 .a-A.11.010.001 .c

- 04** **-STUCCATURA** di sculture e rilievi policromi
Voce di computo n. A.21.010.008 .b
- 05** **-INTEGRAZIONE PLASTICA E CROMATICA** di marmi interni • Integrazione plastica e cromatica di piccole parti mancanti, eseguita con malte idonee per colorazione e granulometria, a base di grassello di calce, calce idraulica, sabbia e polvere di marmo. • Microstuccatura di lesioni e fessurazioni e stuccatura delle giunture degli elementi assemblati. in fascia media
Voce di computo n. A.11.010.003 .b - A.11.010.003 .d

- 06** **-PULITURA DI MARMI INTERNI** • rimozione di depositi superficiali incoerenti a secco mediante l'uso di spazzole e pennelli morbidi; • rimozione assorbimento di ossidi di ferro, emersi a causa della lunga permanenza in ambiente estremamente umido mediante applicazione di compresse assorbenti a base di sepiolite; • rimozione di depositi superficiali coerenti, incrostazioni, concrezioni e fissativi alterati mediante applicazione di compresse di polpa di carta imbevute di soluzioni di sali inorganici (carbonato di ammonio). in fascia media /difficile
Voce di computo n. A.11.010.002 .b -A.11.010.002.c

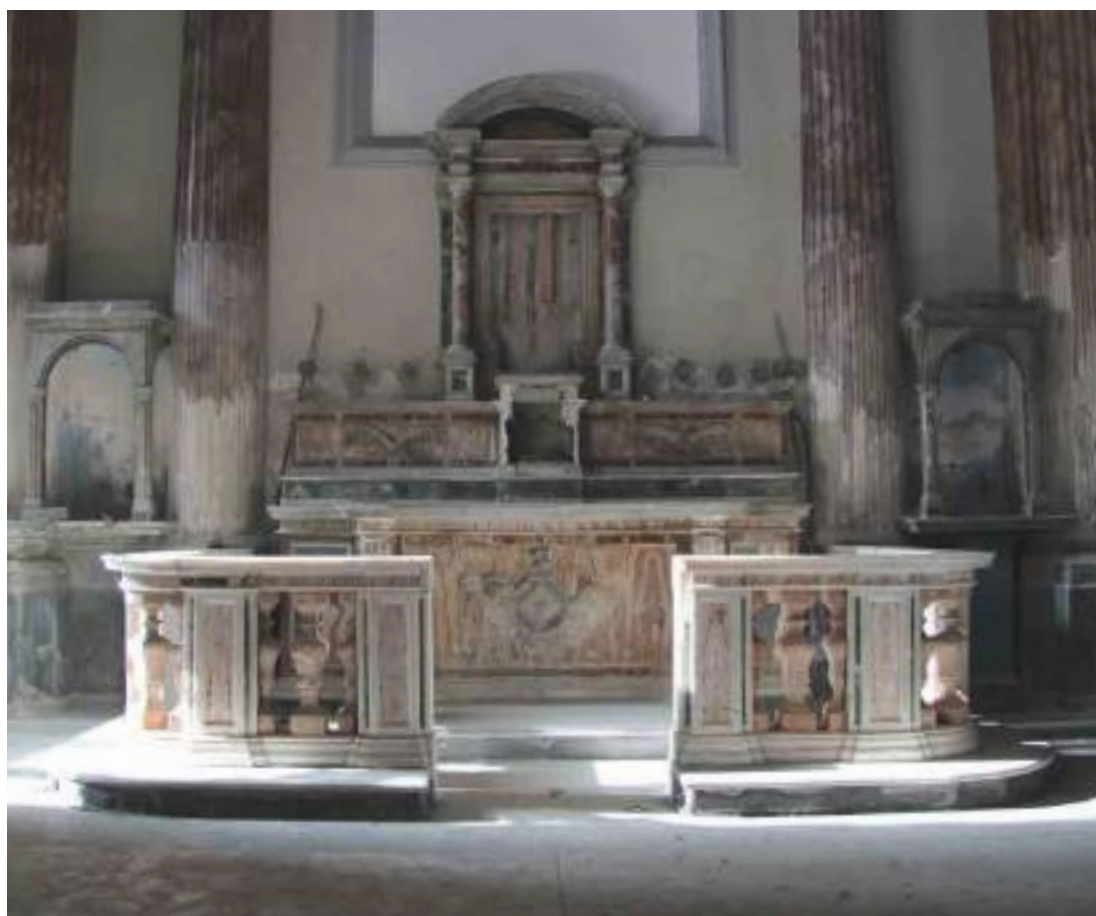
FOTOGRAFIA 2° ALTARE NAVATA SINISTRA

L' altare collocato nella navata sinistra, si presenta in uno stato conservativo parzialmente compromesso. Nella parte superiore inerente al ciborio sono visibili parziali sollevamenti del rivestimento marmoreo orizzontale, causati da fenomeni di infiltrazione di umidità proveniente dalla parete retrostante. Per necessità operative ai fini della realizzazione di una barriera chimica si prevede lo smontaggio e il rimontaggio completo di tutti gli elementi. Sarà necessaria quindi una riconfigurazione della struttura muraria con relative nuove quote per l'ancoraggio del rivestimento marmoreo sia di supporto che plastico decorativo. Manca completamente il tabernacolo mancano inoltre i capo altari dx e sx. costituiti da 2 sculture a tuttotondo di cherubini alati. Il rivestimento marmoreo a tarsia del paliotto presenta lacune del rivestimento nella zona centrale, lacune considerevoli sono presenti anche nelle specchiature laterali. Il rivestimento marmoreo della balaustra presenta fenomeni di decoesione e sollevamenti diffusi. Il piano orizzontale risulta distaccato e disconnesso dai supporti verticali.

- 04** **-CONSOLIDAMENTO** e fissaggio di marmi interni • Preconsolidamento e consolidamento della superficie marmorea a base di silicato di etile per impregnazione. • Riadesione di tarsie e piccole parti di marmo pericolanti o distaccate con resina epossidica bicomponente ove necessario. • Consolidamento strutturale di fessurazioni e fratturazioni
Voce di computo n. A.11.010.001 .a-A.11.010.001 .c

- 05** **-STUCCATURA** di sculture e rilievi policromi
Voce di computo n. A.21.010.008 .b
- 06** **-INTEGRAZIONE PLASTICA E CROMATICA** di marmi interni • Integrazione plastica e cromatica di piccole parti mancanti, eseguita con malte idonee per colorazione e granulometria, a base di grassello di calce, calce idraulica, sabbia e polvere di marmo. • Microstuccatura di lesioni e fessurazioni e stuccatura delle giunture degli elementi assemblati. in fascia media
Voce di computo n. A.11.010.003 .b - A.11.010.003 .d

- 07** **-PULITURA DI MARMI INTERNI** • rimozione di depositi superficiali incoerenti a secco mediante l'uso di spazzole e pennelli morbidi; • rimozione assorbimento di ossidi di ferro, emersi a causa della lunga permanenza in ambiente estremamente umido mediante applicazione di compresse assorbenti a base di sepiolite; • rimozione di depositi superficiali coerenti, incrostazioni, concrezioni e fissativi alterati mediante applicazione di compresse di polpa di carta imbevute di soluzioni di sali inorganici (carbonato di ammonio). in fascia media/difficile
Voce di computo n. A.11.010.002 .b -A.11.010.002.c

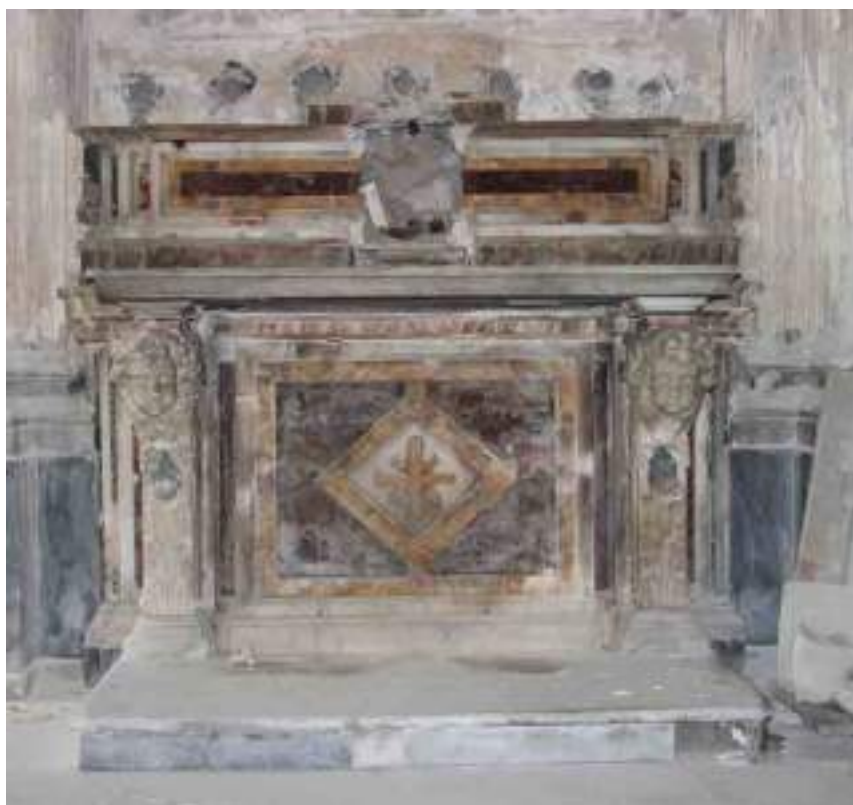
FOTOGRAFIA 3° ALTARE NAVATA SINISTRA

L'altare collocato nelle navata sinistra, si presenta in uno stato conservativo parzialmente compromesso. Nella parte superiore inerente il dossale sono visibili sollevamenti del rivestimento marmoreo dei piani orizzontali, causati da fenomeni di infiltrazione di umidità e relativi rigonfiamenti dovuti all'ossidazione dei supporti metallici di vincolo con relativo aumento dei volumi. Il tabernacolo manca completamente ed il supporto murario risulta decoeso. Presenta sollevamenti della mensa su entrambi i supporti di ancoraggio. L'insieme della lastronatura marmorea è in buono stato di conservazione, risultano piccole mancanze essenzialmente della lastronatura di finitura. Per necessità operative ai fini della realizzazione di una barriera chimica si prevede lo smontaggio e il rimontaggio completo di tutti gli elementi. Sarà necessaria quindi una riconfigurazione della struttura muraria con relative nuove quote per l'ancoraggio del rivestimento marmoreo sia di supporto che plastico decorativo. Le superfici lapidee presentano fenomeni di sporco diffuso, lacune plastiche e decorative stuccature di precedenti interventi non più idonee per il cattivo stato di conservazione. Il paliotto presenta lacune delle tarsie marmoree.

- 03** **CONSOLIDAMENTO** e fissaggio di marmi interni • Preconsolidamento e consolidamento della superficie marmorea a base di silicato di etile per impregnazione. • Riadesione di tarsie e piccole parti di marmo pericolanti o distaccate con resina epossidica bicomponente ove necessario. • Consolidamento strutturale di fessurazioni e fratturazioni
Voce di computo n. A.11.010.001 .a-A.11.010.001 .c -

- 04** -STUCCATURA di sculture e rilievi policromi
Voce di computo n. A.21.010.008 .b
- 05** -INTEGRAZIONE PLASTICA E CROMATICA di marmi interni • Integrazione plastica e cromatica di piccole parti mancanti, eseguita con malte idonee per colorazione e granulometria, a base di grassello di calce, calce idraulica, sabbia e polvere di marmo. • Microstuccatura di lesioni e fessurazioni e stuccatura delle giunture degli elementi assemblati. in fascia media
Voce di computo n. A.11.010.003 .b - A.11.010.003 .d

- 06** -PULITURA DI MARMI INTERNI • rimozione di depositi superficiali incoerenti a secco mediante l'uso di spazzole e pennelli morbidi; • rimozione assorbimento di ossidi di ferro, emersi a causa della lunga permanenza in ambiente estremamente umido mediante applicazione di compresse assorbenti a base di sepiolite; • rimozione di depositi superficiali coerenti, incrostazioni, concrezioni e fissativi alterati mediante applicazione di compresse di polpa di carta imbevute di soluzioni di sali inorganici (carbonato di ammonio). in fascia media /difficile
Voce di computo n. A.11.010.002 .b -A.11.010.002.c

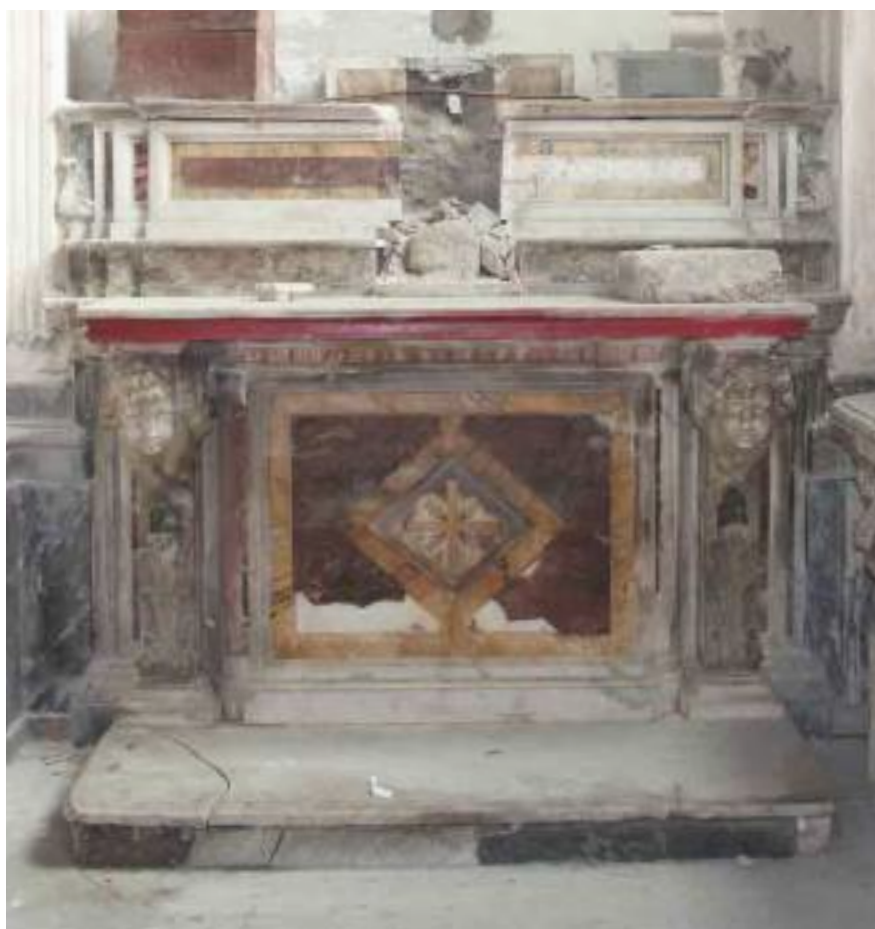
FOTOGRAFIA 1° ALTARE NAVATA DESTRA

I° di tre altari collocati nella navata destra, si presenta in uno stato conservativo compromesso. Nel dossale sono visibili sollevamenti del rivestimento marmoreo verticale ed il relativo piano orizzontale, causati da fenomeni di infiltrazione di umidità e i conseguenti rigonfiamenti dovuti all'ossidazione dei supporti metallici di vincolo con relativo aumento dei volumi. Manca completamente il tabernacolo. Per necessità operative ai fini della realizzazione di una barriera chimica si prevede lo smontaggio e il rimontaggio completo di tutti gli elementi. Sarà necessaria quindi una riconfigurazione della struttura muraria con relative nuove quote per l'ancoraggio del rivestimento marmoreo sia di supporto che plastico decorativo. Le superfici lapidee presentano fenomeni di sporco diffuso, lacune plastiche e decorative stuccature di precedenti interventi non più idonee per il cattivo stato di conservazione. Il frontale della mensa risulta dipinta con uno smalto rosso, Il paliotto presenta lacune delle tarsie marmoree ed il primo gradino risulta fratturato.

- 03** -CONSOLIDAMENTO e fissaggio di marmi interni • Preconsolidamento e consolidamento della superficie marmorea a base di silicato di etile per impregnazione. • Riadesione di tarsie e piccole parti di marmo pericolanti o distaccate con resina epossidica bicomponente ove necessario. • Consolidamento strutturale di fessurazioni e fratturazioni *Voce computo n. A.11.010.001 .a-A.11.010.001 .c*

- 04** -STUCCATURA di sculture e rilievi policromi *Voce computo n. A.21.010.008 .a*
- 05** -INTEGRAZIONE PLASTICA E CROMATICA di marmi interni • Integrazione plastica e cromatica di piccole parti mancanti, eseguita con malte idonee per colorazione e granulometria, a base di grassello di calce, calce idraulica, sabbia e polvere di marmo. • Microstuccatura di lesioni e fessurazioni e stuccatura delle giunture degli elementi assemblati. in fascia media *Voce computo n. A.11.010.003 .b-A.11.010.003 .d*

- 06** -PULITURA DI MARMI INTERNI • rimozione di depositi superficiali incoerenti a secco mediante l'uso di spazzole e pennelli morbidi; • rimozione assorbimento di ossidi di ferro, emersi a causa della lunga permanenza in ambiente estremamente umido mediante applicazione di compresse assorbenti a base di sepiolite; • rimozione di depositi superficiali coerenti, incrostazioni, concrezioni e fissativi alterati mediante applicazione di compresse di polpa di carta imbevute di soluzioni di sali inorganici (carbonato di ammonio). in fascia difficile *Voce computo n. A.11.010.002 .b-A.11.010.002 .c*

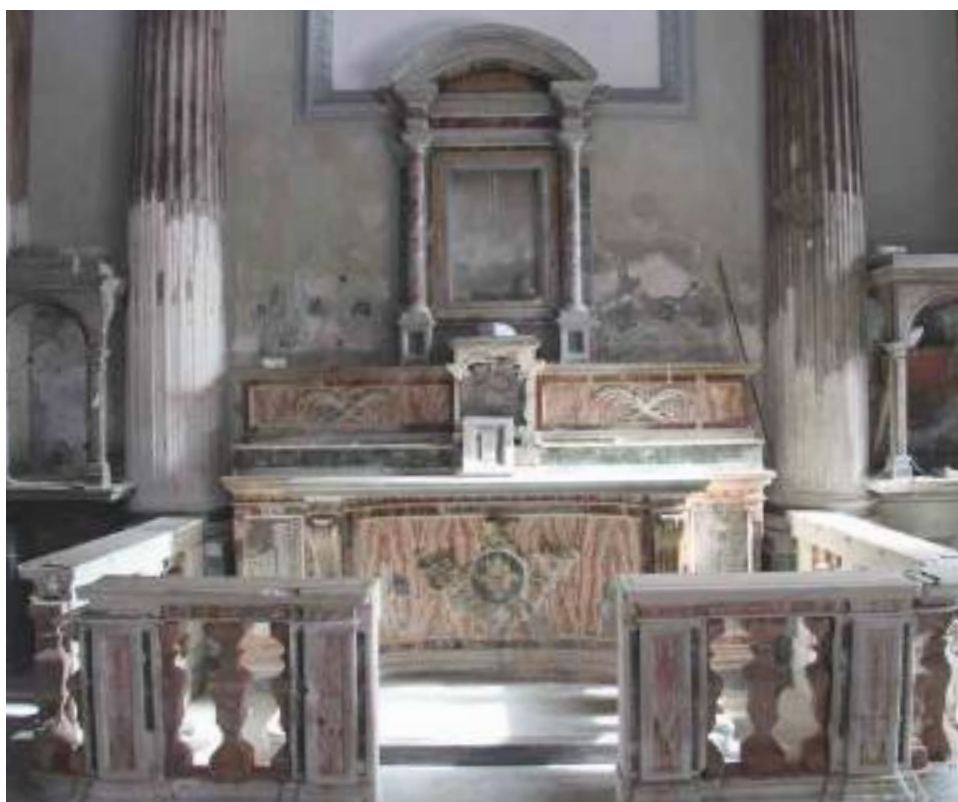
FOTOGRAFIA 2° ALTARE NAVATA DESTRA

L' altare, collocato nella navata destra, si presenta in uno stato conservativo parzialmente compromesso. Nella parte superiore inerente al ciborio sono visibili parziali sollevamenti del rivestimento marmoreo orizzontale, causati da fenomeni di infiltrazione di umidità proveniente dalla parete retrostante manca completamente il tabernacolo mancano inoltre i capo altari dx e sx costituiti da 2 sculture a tuttotondo di cherubini alati. Il rivestimento marmoreo a tarsia del paliotto presenta lacune del rivestimento nella zona centrale, lacune considerevoli sono presenti anche nelle specchiature laterali. Il primo gradino risulta fratturato, il rivestimento marmoreo della balaustra presenta fenomeni di decoesione e sollevamenti diffusi. La zona d'angolo è fratturata e distaccata, nei punti di ancoraggio delle varie sezioni di cui è composta il piano orizzontale risulta lesionato e disconnesso in corrispondenza della frattura precedentemente menzionata. Per necessità operative ai fini della realizzazione di una barriera chimica si prevede lo smontaggio e il rimontaggio completo di tutti gli elementi. Sarà necessaria quindi una riconfigurazione della struttura muraria con relative nuove quote per l'ancoraggio del rivestimento marmoreo sia di supporto che plastico decorativo.

- 03** **-CONSOLIDAMENTO e fissaggio di marmi interni •** Preconsolidamento e consolidamento della superficie marmorea a base di silicato di etile per impregnazione. • Riadesione di tarsie e piccole parti di marmo pericolanti o distaccate con resina epossidica bicomponente ove necessario. • Consolidamento strutturale di fessurazioni e fratturazioni
Voce computo n. A.11.010.001 .a-A.11.010.001 .c

- 04** **-STUCCATURA** di sculture e rilievi policromi
Voce computo n. A.21.010.008 .a
- 05** **-INTEGRAZIONE PLASTICA E CROMATICA** di marmi interni • Integrazione plastica e cromatica di piccole parti mancanti, eseguita con malte idonee per colorazione e granulometria, a base di grassetto di calce, calce idraulica, sabbia e polvere di marmo. • Microstuccatura di lesioni e fessurazioni e stuccatura delle giunture degli elementi assemblati. in fascia media
Voce computo n. A.11.010.003 .b-A.11.010.003 .d

- 06** **-PULITURA DI MARMI INTERNI •** rimozione di depositi superficiali incoerenti a secco mediante l'uso di spazzole e pennelli morbidi; • rimozione assorbimento di ossidi di ferro, emersi a causa della lunga permanenza in ambiente estremamente umido mediante applicazione di compresse assorbenti a base di sepiolite; • rimozione di depositi superficiali coerenti, incrostazioni, concrezioni e fissativi alterati mediante applicazione di compresse di polpa di carta imbevute di soluzioni di sali inorganici (carbonato di ammonio). in fascia difficile
Voce computo n. A.11.010.002 .b-A.11.010.002 .c

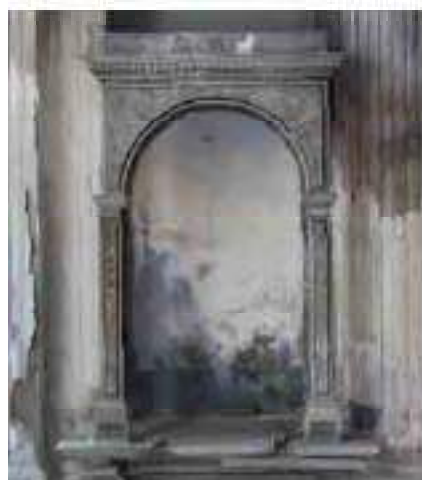
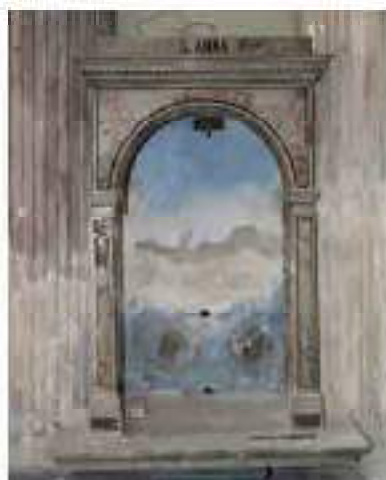
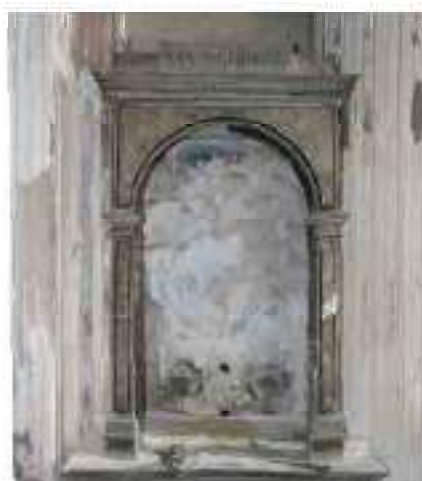
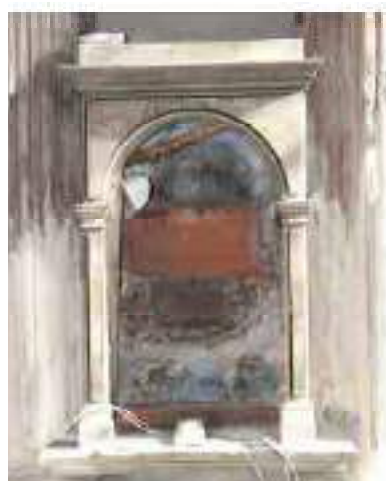
FOTOGRAFIA EDICOLE ALTARI CENTRALI

Le quattro edicole posizionate tra due colonne ai lati dei due altari centrali, si presentano in uno stato conservativo parzialmente compromesso. Il sistema costruttivo è essenzialmente costituito da una struttura metallica sulla quale è ancorato il rivestimento marmoreo che risulta essere distaccato in diversi punti a causa dei fenomeni di infiltrazione di umidità principalmente proveniente dalla parete retrostante.

- 05** Operazioni di pulitura chimica da eseguirsi mediante rimozione dei depositi superficiali coerenti, di incrostazioni, di concrezioni e fissativi, mediante l'applicazione di compresse

- 06** Risanamento delle strutture di ancoraggio e sostegno in ferro mediante trattamenti antiruggine ed antiossidazione e/o completa sostituzione degli stessi con analoghi elementi in acciaio inox qualora lo stato di degrado sia tale da non consentirne il recupero e la funzionalità

- 09** Operazioni di consolidamento e di stuccatura delle fessurazioni mediante utilizzo di malta a base calce ed inerti tipo polveri di marmo additivati con resine e consolidamento di eventuali fratture con resine bicomponenti e perni in acciaio inox

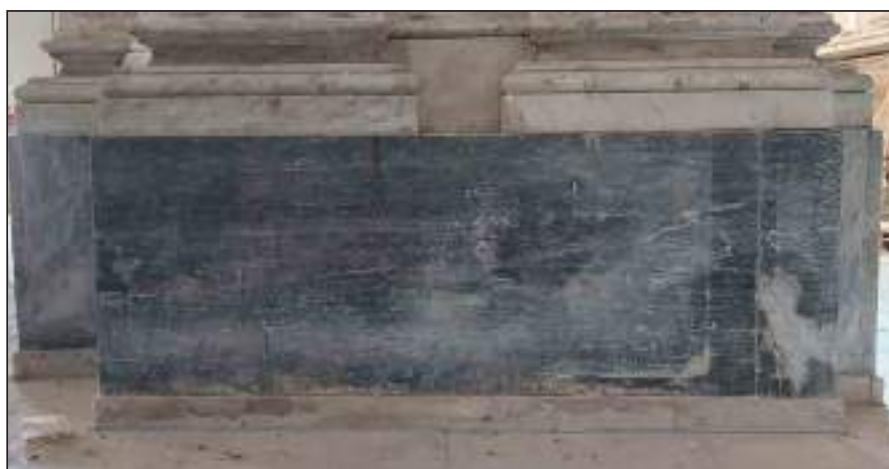
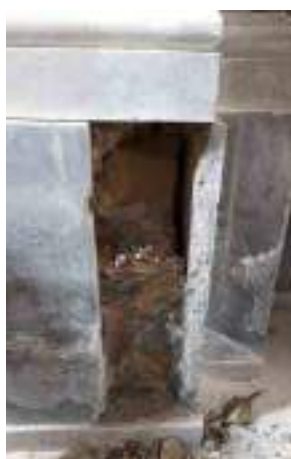
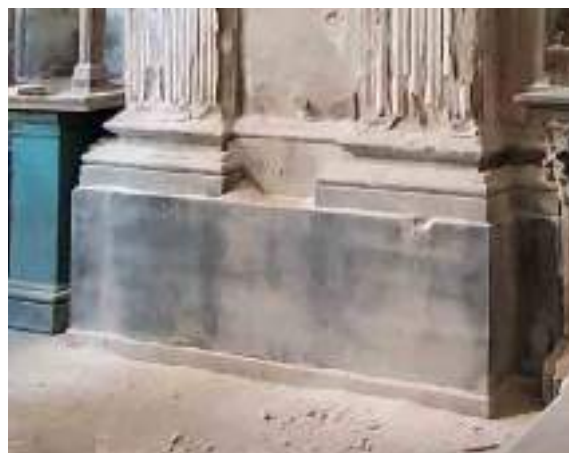
FOTOGRAFIA ZOCCOLATURA IN MARMO

L'umidità presente ha provocato nel tempo al basamento perimetrale fenomeni di efflorescenza salina, dannosi per la conservazione delle lastre di marmo.

Al fine di intervenire sulla retrostante muratura per la realizzazione di una barriera chimica, per ridurre l'umidità di risalita, si è resa necessaria l'operazione di smontaggio dei marmi del basamento interno e il successivo rimontaggio.

- 04** Trattamento desalinizzante Trattamento desalinizzante di murature in tufo o mattoni, previa accurata pulizia da residui vari ed incrostazioni e successivo lavaggio con acqua desalinizzata
Voce di computo A.06.010.020.a

- 07** Consolidamento di paramenti murari in pietra e sarcitura di crepe e lesioni mediante iniezione nella muratura con una malta eco compatibile, premiscelata e formulata con granulometrie d'inerti fillerizzati e legati da una speciale calce idraulica di natura pozzolanica, ottenuta dalla reazione tra la calce aerea e quantità opportune di zeoliti ad alto indice idraulico, il tutto combinato in uno speciale processo di sintesi altamente reattivo nel tempo. La stessa malta dovrà evitare sedimentazioni e segregazioni, promuovere l'adesione in modo particolare tra i conci di murature, rallentando il rilascio d'acqua e rendendo il legante più adesivo. Per l'intervento si prende in esame una muratura di spessore medio di 60 cm, predisponendo la perforazione di n. 4 fori al mq.
Voce di computo R.03.060.052.a

Voce di computo A.11.010.003.B
11	Integrazione plastica e cromatica di marmi interni • Integrazione plastica e cromatica di piccole parti mancanti, eseguita con malte idonee per colorazione e granulometria, a base di grassello di calce, calce idraulica, sabbia e polvere di marmo. • Microstuccatura di lesioni e fessurazioni e stuccatura delle giunture degli elementi assemblati. in fascia media.	
		Voce di computo AP.06
12	Rimontaggio di zoccolino in marmo bianco "Carrara", precedentemente smontato, da collocare nella posizione originaria così come risultante da rilievo precedentemente eseguito, di altezza pari a circa cm 10 spessore cm 4 o superiore, lunghezza variabile.	
		Voce di computo AP.03
13	Rimontaggio delle lastre di marmo (zoccolatura in marmo bardiglio) precedentemente smontate ed accatastate, da collocare nella posizione originaria, così come documentata da rilievo eseguito in fase di smontaggio. Il rimontaggio dovrà avvenire "a Secco" senza utilizzo di collanti, a mezzo di lavorazioni ed elementi di ancoraggio (viti, bulloni, rondelle, barre filettate, ecc.) in acciaio inox specifici, secondo gli elementi, schemi e procedure in seguito indicate, da mettere in opera ed utilizzare in rapporto della tipologia e geometria dell'intercapedine rinvenuta e delle indicazioni della D.L.

Voce di computo A.11.010.002.a
14	Pulitura di marmi interni • rimozione di depositi superficiali incoerenti a secco mediante l'uso di spazzole e pennelli morbidi; rimozione assorbimento di ossidi di ferro, emersi a causa della lunga permanenza in ambiente estremamente umido mediante applicazione di compresse assorbenti a base di sepiolite; • rimozione di depositi superficiali coerenti, incrostazioni, concrezioni e fissativi alterati mediante applicazione di compresse di polpa di carta imbevute di soluzioni di sali inorganici (carbonato di ammonio). in fascia facile	
		Voce di computo A.11.010.004.a
15	Lucidatura e protezione finale di marmi interni • Lucidatura e protezione finale a base di cera
