COMUNE DI NAPOLI
Area Trasformazione del Territorio
Servizio Valorizzazione della Città Storica - Sito UNESCO
GRANDE PROGETTO CENTRO STORICO DI NAPOLI

INTEVENTO N° 15
Chiesa di Santa Croce e Purgatorio al Mercato
Riqualificazione e Adeguamento Funzionale

Gruppo di Progettazione			PROGETTO ESECUTIVO		
architettura PETROCELLI arch. GIANLUCA - CAPOGRUPPO MANDATARIO DI MARTINO arch. ALESSANDRO - giovane professionista impianti CRISCUOLO ing. GAETANO restauro Di MARTINO GIUSEPPE S.A.S. dott.ssa Ungaro Giulia geologo TROI SI GIUSEPPE			Titolo RELAZIONE TECNICO ARCHITETTONICA		
			Scala		
			Dimensione		
			Nome File	GP15-PE-AR-rel-001	
			Aggiornamento	ottobre 2022	
CODICE PROGETTO	FASE	CATEGORIA ELABORATO	TIPO ELABORATO	NUMERAZIONE	REVISIONE
GP 15	PE	AR	rel	001	03

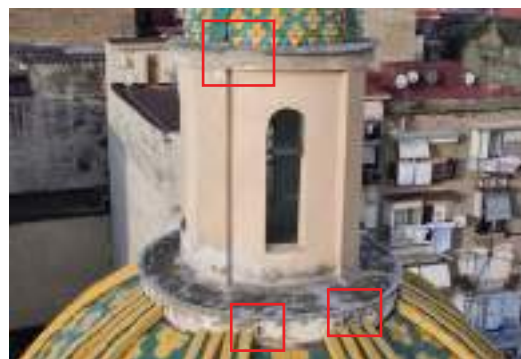
Particolare degrado lanterna-ossidazione ferri c.a.

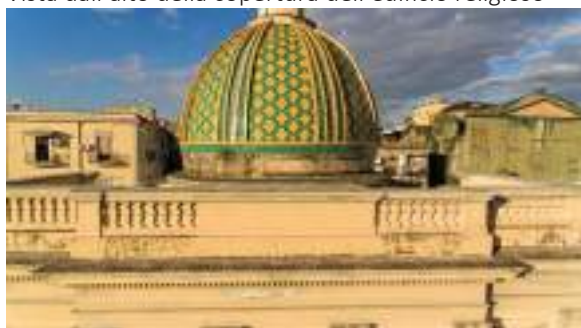
Degrado e fessurazione intonaco tamburo cupola

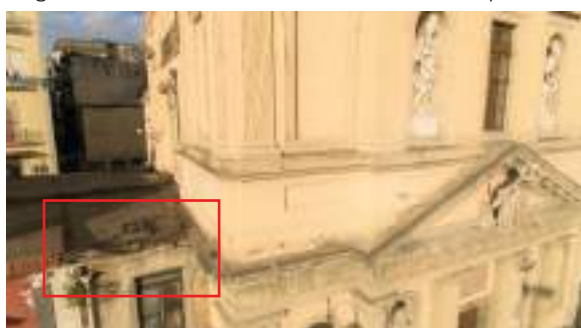
Infiltrazioni e danni provenienti da strutture adiacenti

Si sono evidenziati, altresì, fenomeni infiltrativi alle strutture interne dell'edificio religioso provenienti dal distacco e/o degrado della guaina impermeabile posizionata nei punti di raccordo (risvolti) tra i terrazzi di copertura degli edifici privati e le facciate e le strutture della chiesa di S. Croce.

1. Rifacimento massetto e guaina impermeabile su struttura adiacente lato est dell'edificio;
2. Posa in opera di nuova guaina impermeabile (rappezzi) nei punti individuati quali causa di infiltrazioni;

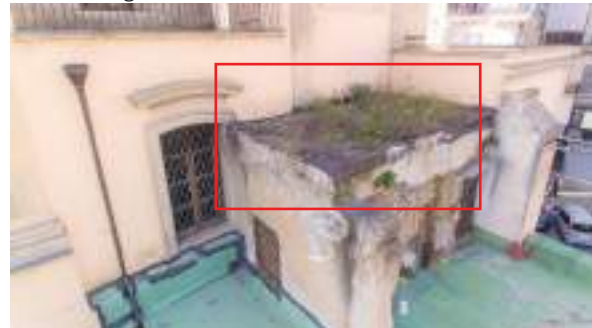
Particolare terrazzo est - adiacente

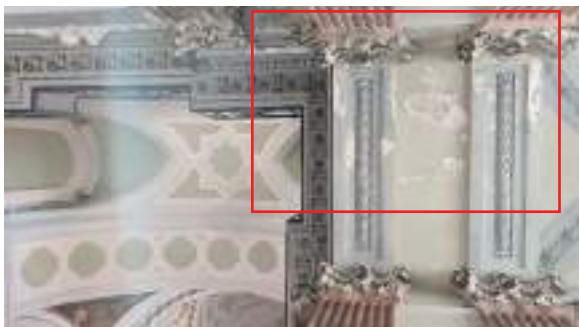
Interni: infiltrazioni - presenza umidità e distacchi pellicola pittorica

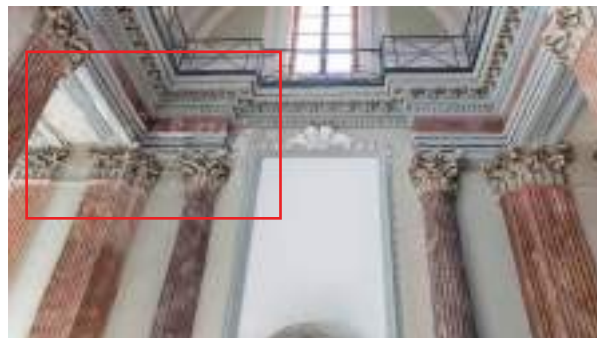
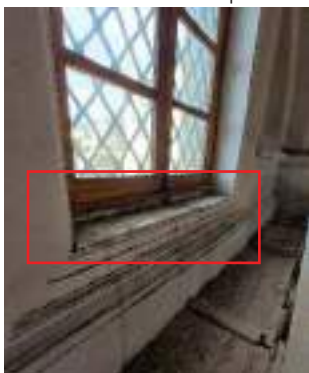
Infiltrazioni dagli infissi

Ulteriori fenomeni infiltrativi sono stati rilevati in corrispondenza degli infissi, che per tale motivo, necessitano tutti di un intervento di revisione e manutenzione.

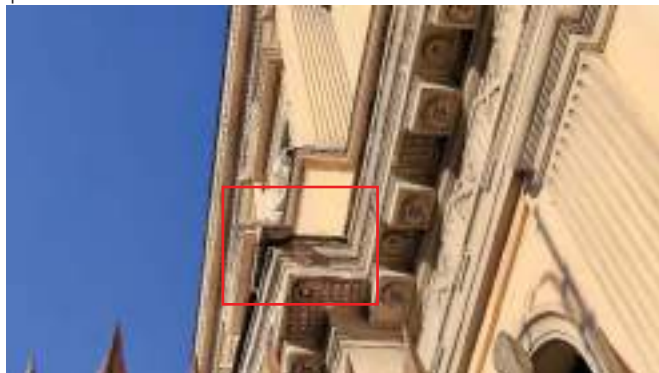
Degrado cornici e fregi

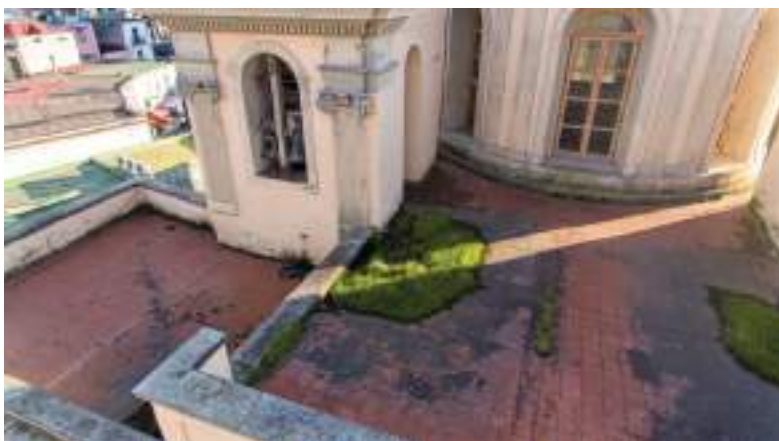
Per quanto sopra è evidente che i bocchettoni e le pluviali di scarico, deputate all'allontanamento delle acque meteoriche dalla copertura dell'edificio, risultino ostruite proprio dalla presenza di vegetazioni infestanti, ma anche di materiali edili quali guaine bituminose distaccate e macerie provenienti da lesioni e distacchi di elementi delle facciate.

Presenza di vegetazione infestante e macerie

1. Diserbo e taglio vegetazione infestante;
2. Rimozione di materiali vari e pulizia dei bocchettoni di scarico acque meteoriche;
3. Sostituzione ed Aumento di diametro delle pluviali esistenti;

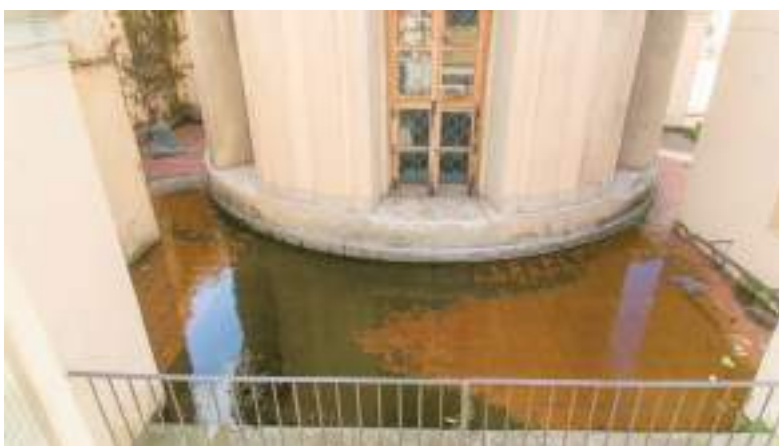
Mancato deflusso acque meteoriche - ristagni

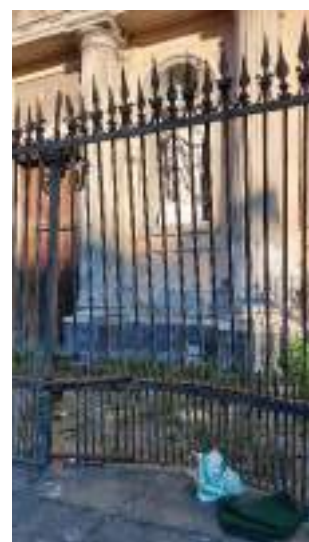
Il cancello di ingresso e la cancellata perimetrale si presentano un forte degrado dovuto sia all'ossidazioni delle componenti di aggancio ed ancoraggio degli elementi e dei pannelli che la compongono, ma anche per deformazioni dovute a forti urti ed impatti.

Danneggiamenti subiti

1. Puntellatura provvisoria della cancellata al fine di evitarne un possibile ribaltamento

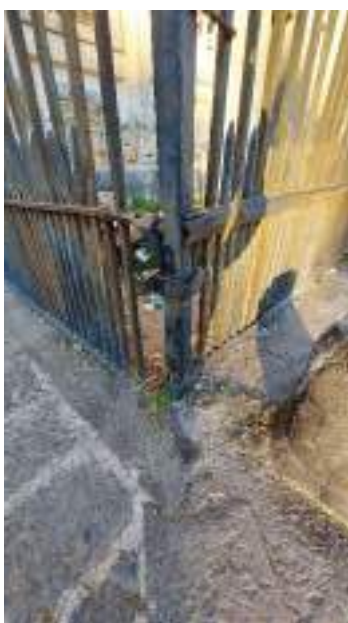
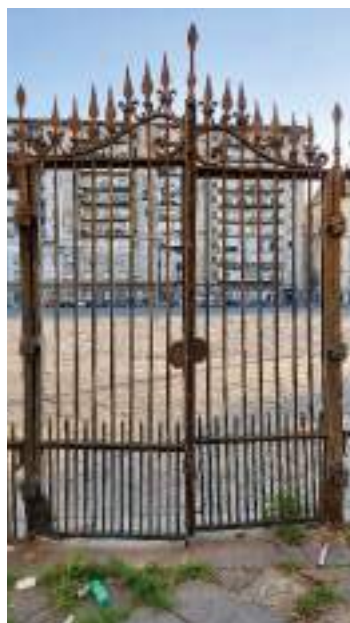
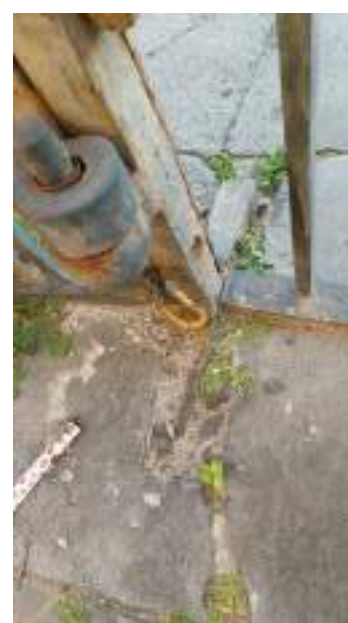
Nello specifico alcune componenti di aggancio dei vari pannelli che compongono la cancellata appaiono fortemente degradati e/o addirittura mancanti. Analogamente le staffe di ancoraggio a terra della cancellata e le basi dei pilastrini che sorreggono la composizione appaiono, in alcuni punti, fortemente ossidati. Ciò premesso, la mancanza di risorse sufficienti non consente di prevedere il recupero della cancellata, ed in previsione di una futura riapertura al pubblico dell'edificio, e nell'attesa di recuperare risorse sufficienti, si prevede di mettere in esecuzione una messa in sicurezza della cancellata.

Degrado degli elementi di ancoraggio dei pannelli e degli ancoraggi a terra

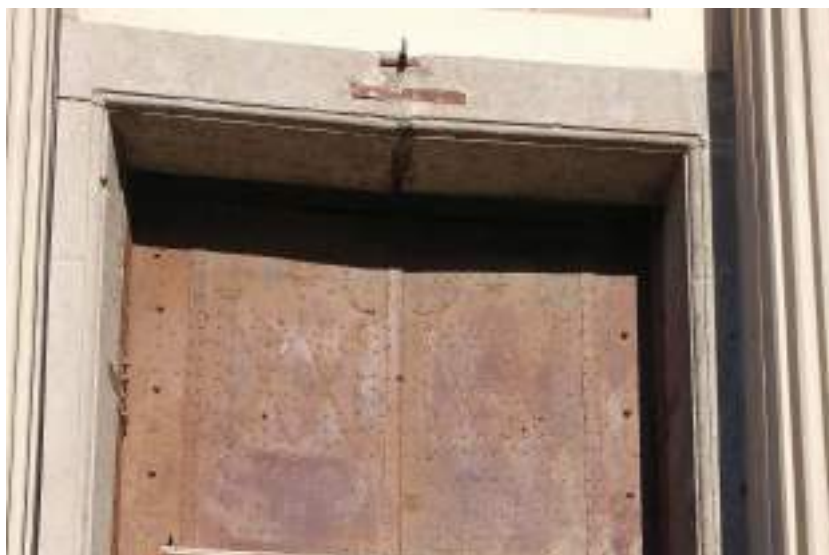
Allo stato attuale gli ancoraggi appaiono degradati e/o non più completamente efficaci, tanto che si evidenziano stuccature e riempimenti della fessurazione e distacco che si è creato tra i due elementi in pietra.

Portale in pietra di ingresso – architrave da consolidare

1. Consolidamento strutturale degli elementi in pietra con inserimento di nuovi perni in acciaio e resina epossidica al fine di ristabilirne il completo assemblaggio- finitura e pulizia finale

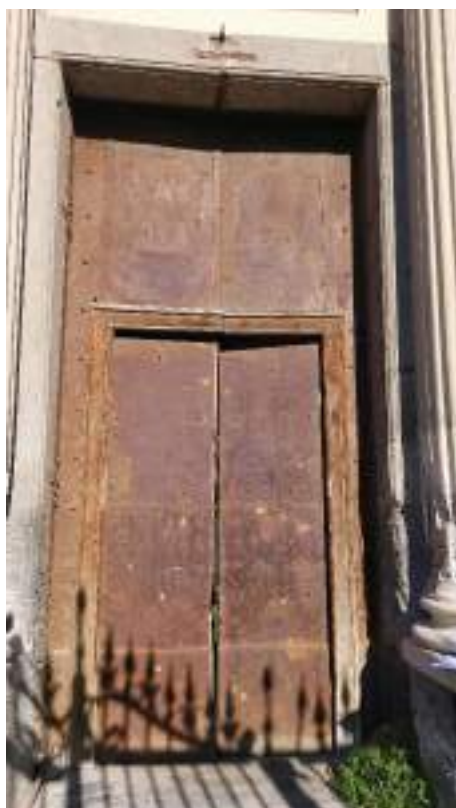
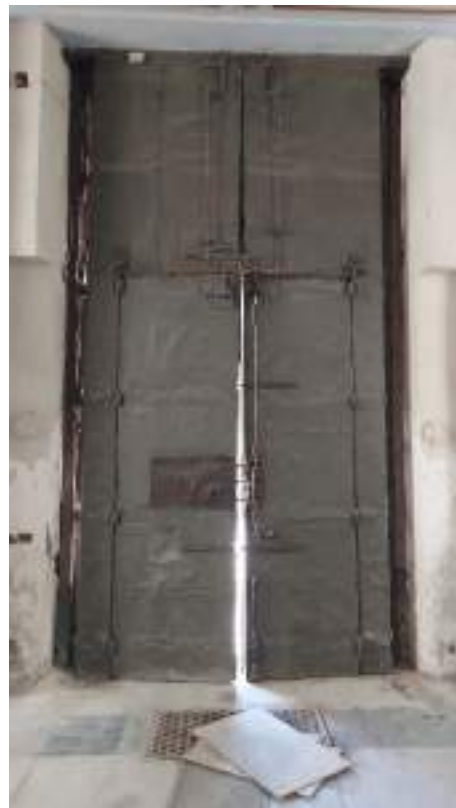
Il portone di ingresso all'edificio religioso, con struttura in legno e rivestimento con corazza in acciaio, appare in un forte stato di degrado, con le cerniere e la ferramenta, in parte, non più in sede e con le ante risultanti fuori piombo tanto da non consentirne la completa ed efficiente chiusura.

Ripristino del portale di ingresso, della sicurezza e della funzionalità dello stesso, da attuare secondo le seguenti lavorazioni

- eventuale smontaggio dell'infisso e/o delle parti che lo compongono;
- smontaggio della ferramenta;
- consolidamento e reintegrazione delle lacune della struttura lignea;
- rimessa a squadro dell'infisso;
- sostituzione di eventuali staffe non più recuperabili;
- fornitura di serratura in "stile" e dei relativi elementi di chiusura;
- Trattamento protettivo delle parti lignee a vista e della corazza in acciaio;
- Verniciatura finale.

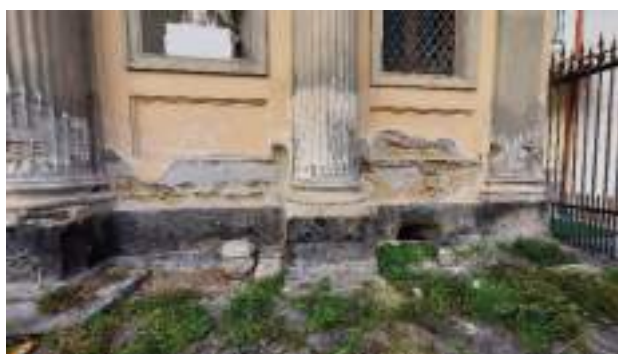
Il degrado, sulle strutture esterne dell'edificio, si è manifestato con distacco e caduta di intonaci dalla parte basamentale delle facciate, inoltre, interessata dal degrado è risultata essere anche la zoccolatura in piperno presente sul prospetto principale dell'edificio religioso con distacchi e cadute di materiale.

ESTERNO: Prospetto principale - degrado delle strutture

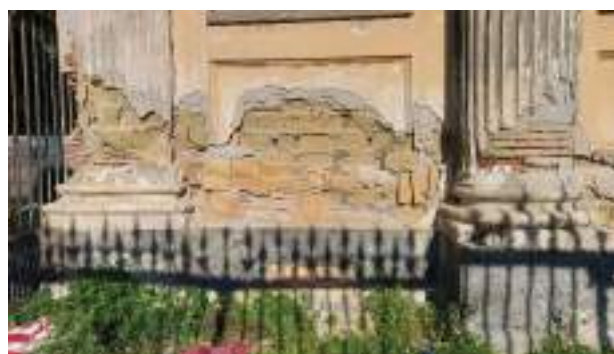
Particolare del degrado

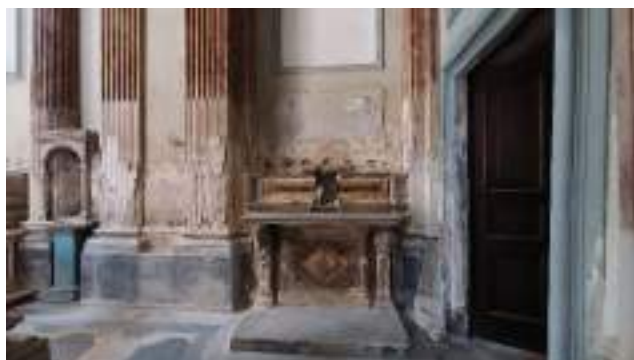
Anche le murature interne manifestano un forte degrado, il fenomeno ha aggredito e causato danni a tutte le strutture ricadenti all'interno della quota 0/2.00 mt dal piano di calpestio.

INTERNO: Degrado murature ed elementi lapidei

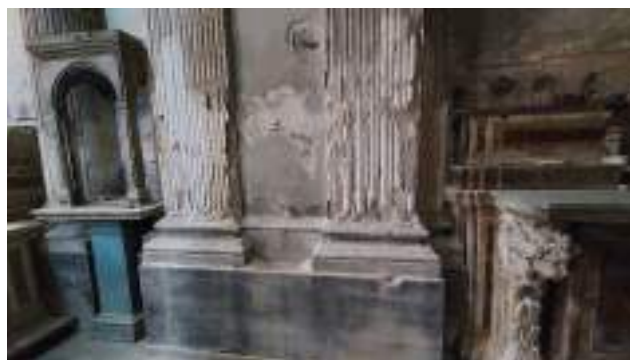
Particolare del degrado

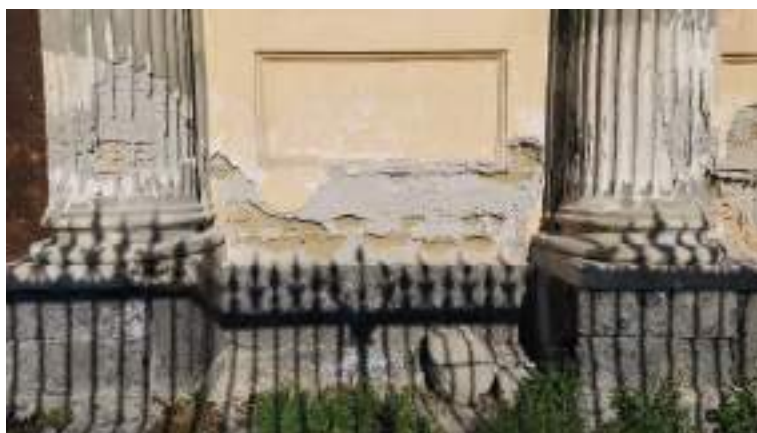
Per il nostro edificio riteniamo, per quanto premesso, relazionato e documentato, che il fenomeno di degrado delle murature, delle finiture e dei materiali lapidei sia causato dall' **UMIDITA' DI RISALITA** che trova la propria "fonte" e "forza" nella falda acquifera presente, in maniera costante, nell'ambiente ipogeo della Chiesa. L'umidità di risalita, detta tecnicamente umidità ascendente o capillare, si verifica quando l'acqua, normalmente presente nel sottosuolo, sale penetrando all'interno dei muri di un edificio.

Chiesa S. Croce – esterno – umidità di risalita

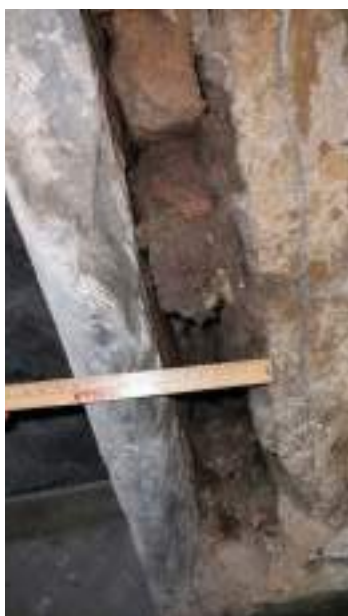
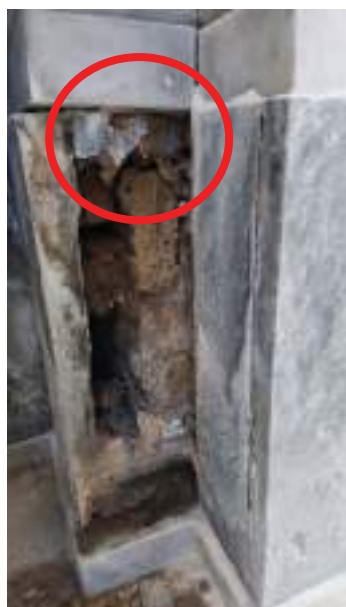
Danneggiamenti da perni ossidati

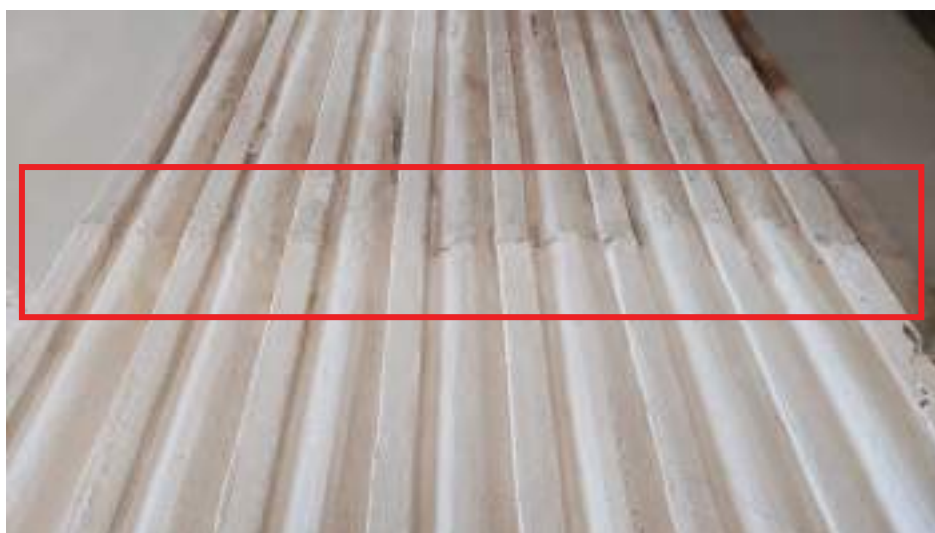
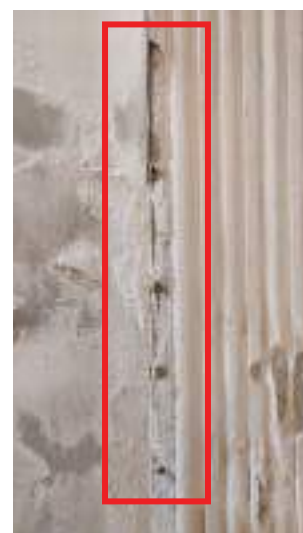
Per quanto sopra la porzione di pareti e paraste, immediatamente al di sopra della zoccolatura basamentale in marmo, presentano ancora oggi i fori delle perforazioni eseguite e poi sigillate con "tappi" in cemento, per i quali si dovrà procedere necessariamente alla rimozione mediante semplice spicconatura.

Paraste interne: In evidenza la linea di demarcazione tra i diversi materiali utilizzati – presenza di "armature" con chiodi

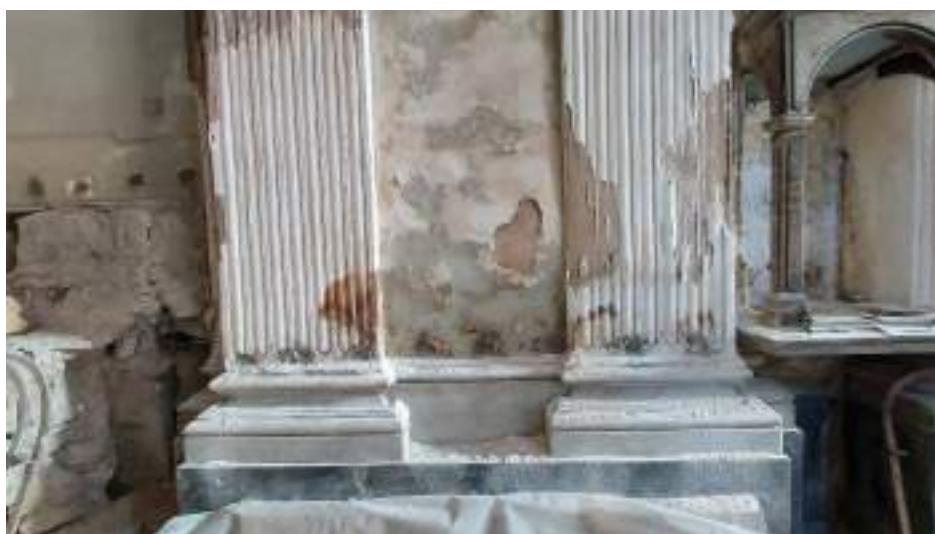
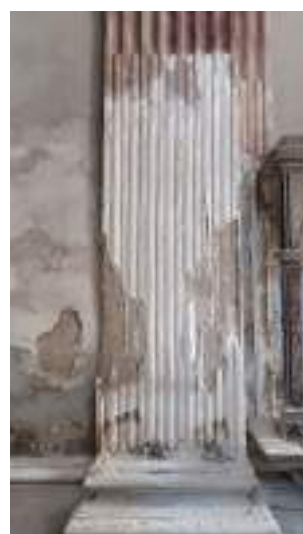
La porzione delle sopra descritte pareti interne, per una fascia di circa mt 2.00 dal piano di calpestio, non è stata interessata dai lavori di consolidamento statico e restauro, di cui la Chiesa di S. Croce è stata interessata negli anni pregressi e pertanto si presentano in un grave stato di degrado.

Pareti interne: stato di degrado degli intonaci di pareti e paraste

Gli interventi di reintegro si completeranno con la stesura di una finitura (sempre con prodotti eco-compatibili e privi di cemento) preliminare alla tinteggiatura con prodotti a base calce sulle pareti, mentre con una lavorazione a “marmorino” (rosso verona) su colonne e paraste.
