**intervento Chiesa S.Croce e Purgatorio al mercato - Relazione andamento dei lavori,
infiltrazioni e danni - Relazione**

INTERVENTO N° 15

Chiesa di Santa Croce e Purgatorio al Mercato
Riqualificazione e Adeguamento Funzionale

**OGGETTO: Andamento dei lavori - Infiltrazioni e danneggiamenti alle pareti
oggetto dei lavori**

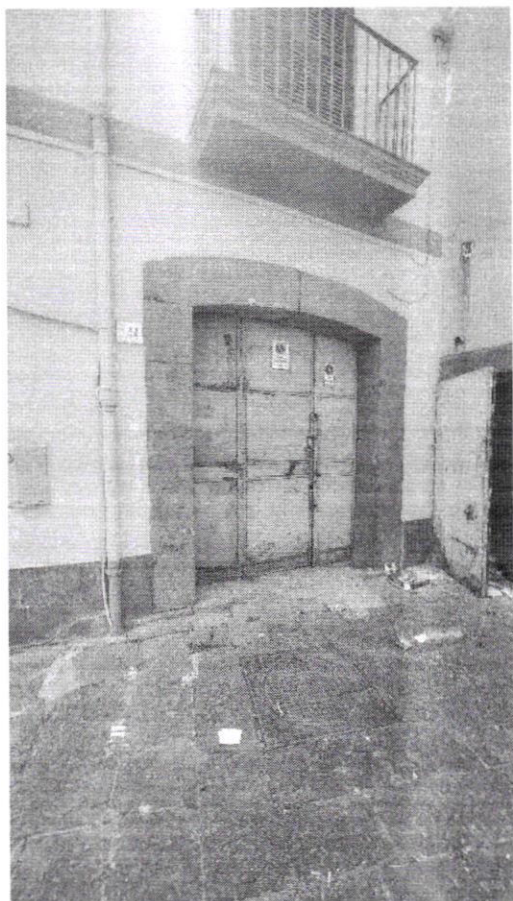
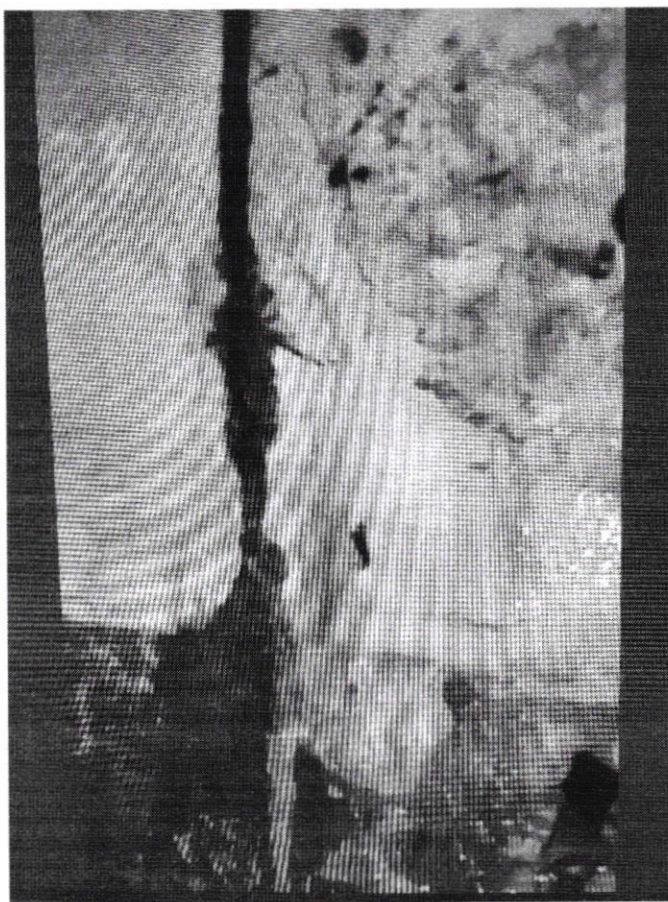
Con l'apertura del cantiere e l'inizio dei lavori si è potuto accertare che sulla parete della navata laterale destra, ed in particolare in corrispondenza dell'altare di centro, erano presenti fenomeni infiltrativi con degrado della pellicola pittorica e dell'intonaco. Solo a seguito di verifiche e sopralluoghi condotti nei locali adiacenti all'edificio religioso e, nello specifico, al locale con accesso dal civico 244 della piazza mercato, e solo dopo aver ottenuto l'accesso agli stessi da parte del detentore, si è potuto accertare la presenza all'interno della muratura di confine, ed in

corrispondenza dell'altare citato, di una tubazione idrica in ferro completamente corrosa dalla quale fuoriusciva copiosa acqua corrente. Riferisco nel merito che la tubazione in questione risulta essere alimentata direttamente dal contatore della Chiesa di S. Croce e Purgatorio al mercato, in quanto con la chiusura dello stesso, la perdita si è interrotta.

Locale civico 244 di piazza mercato: infiltrazioni Origine delle infiltrazioni: rottura tubazione idrica nella parete adiacente

Riferisco altresì, che la parete oggetto dei lavori risulta attualmente ancora satura di acqua ed umidità la qual cosa non consente di procedere, nell'immediato, al recupero degli intonaci e della tinteggiatura, in quanto la stessa necessita di un tempo di asciugatura per un periodo medio-lungo e/o in alternativa sistemi di asciugatura e ventilazione forzata.

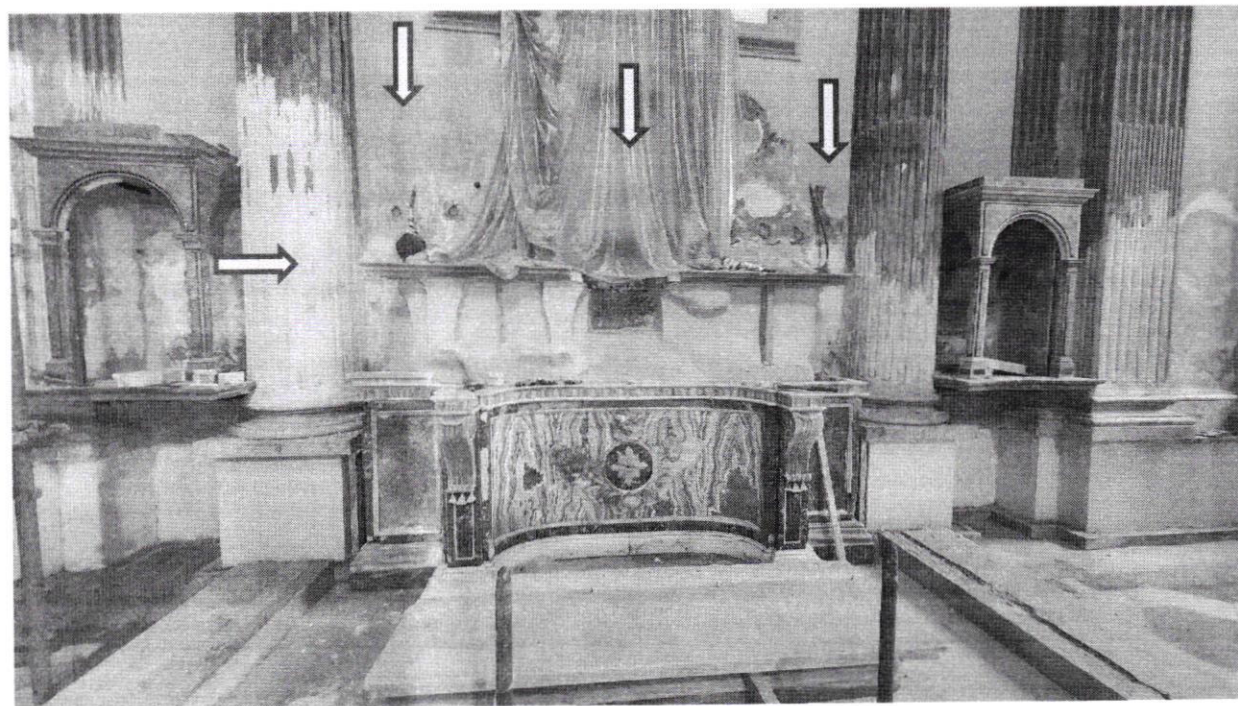
Infiltrazioni e danni dal locale di civico 244 - la parete oggetto delle infiltrazioni – navata laterale dx

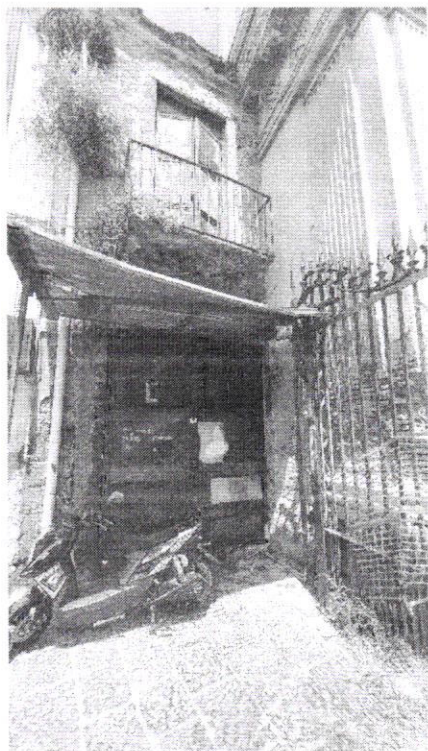
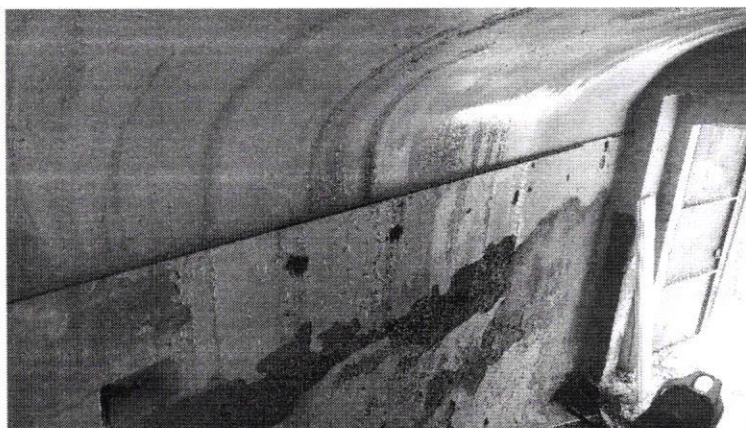
All'evento di cui sopra, recentemente, si è aggiunto ulteriore episodio infiltrativo, constatato in data 26/07/2023, allorquando sulla parete della navata laterale sx, a confine con locale di cui al civico 290 della piazza mercato, sono apparse copiose infiltrazioni di acqua. Anche in questo caso, a seguito del permesso dei detentori del locale in questione, avuto accesso allo stesso, si è potuta constatare copiosa perdita d'acqua causata dall'allagamento del locale visionato, con infiltrazioni lungo tutta la parete di confine del nostro edificio religioso. In questo caso sembrerebbe che l'allagamento sia stato causato da un'otturazione dei servizi igienici del locale stesso posti al piano ammezzato. Le condutture idriche in questione, ed all'origine dell'allagamento, si sono rivelate indipendenti da quelli della chiesa.

Locale civico 290 di piazza mercato: infiltrazioni

Origine delle infiltrazioni: allagamento dei locali adiacenti

Anche in questo caso la parete oggetto delle infiltrazioni necessiterà di un tempo di asciugatura prima di poter procedere alle lavorazioni di restauro previste sulla parete stessa.

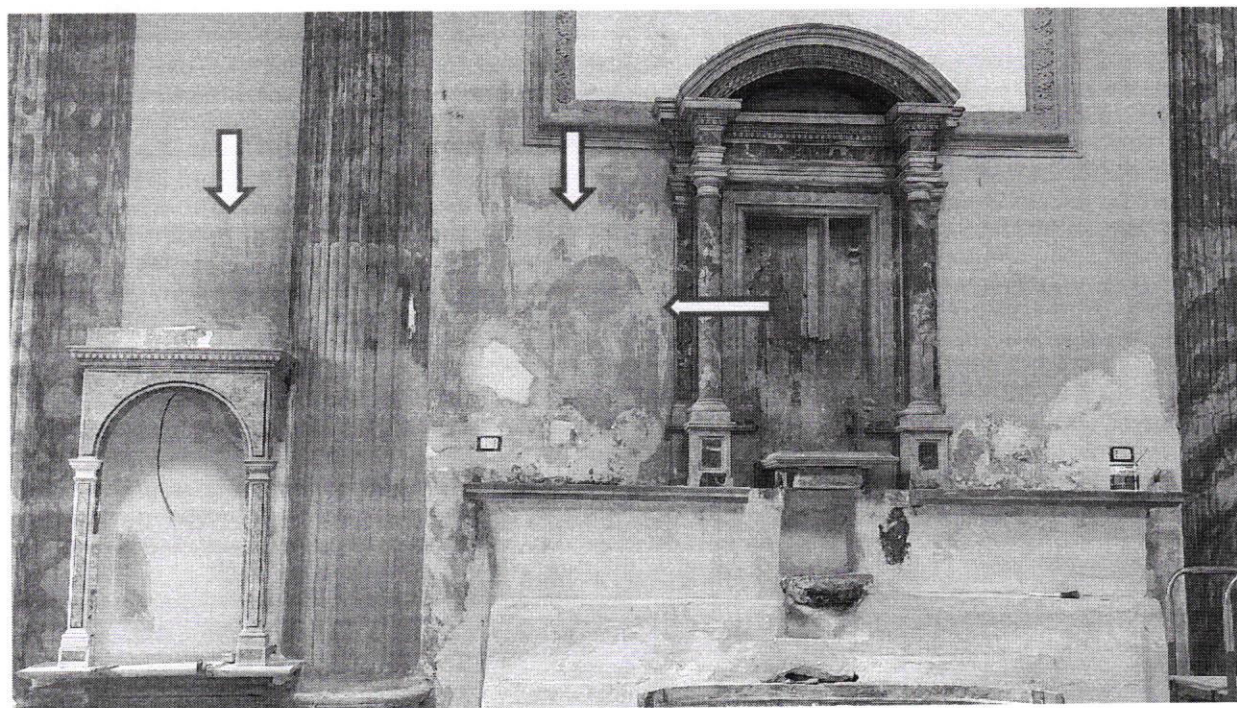
Infiltrazioni e danni dal locale di civico 290 - la parete oggetto delle infiltrazioni – navata laterale sx
