OGGETTO: Lettera di intenti per il restauro dell'obelisco della meridiana in Villa Comunale

Progetto di Restauro

RESTAURO MERIDIANA VILLA COMUNALE

Preparato da: Dafne restauri s.r.l

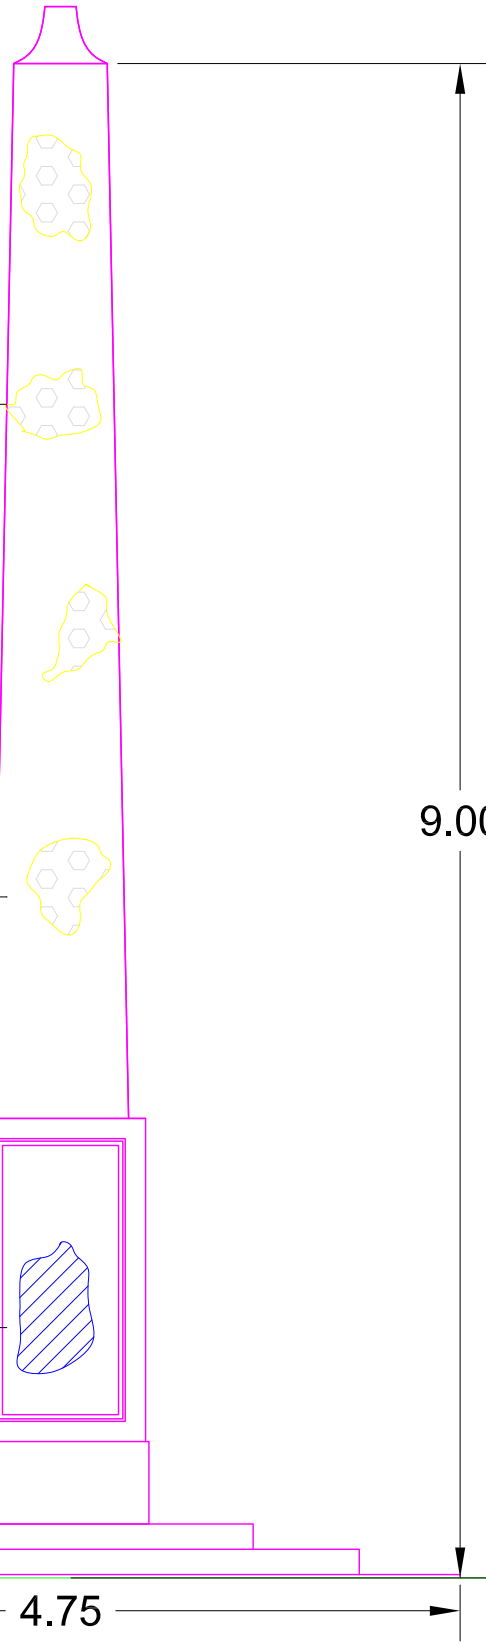
GRAFICI DI DEGRADO

CONCREZIONE

EFFLORESCENZA

FRATTURAZIONE

ESFOLIAZIONE

MACCHIA_ (graffiti)

DISTACCO

DEPOSITI INCOERENTI

ATTI VANDALICI

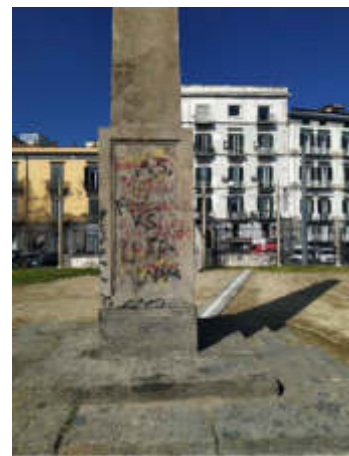
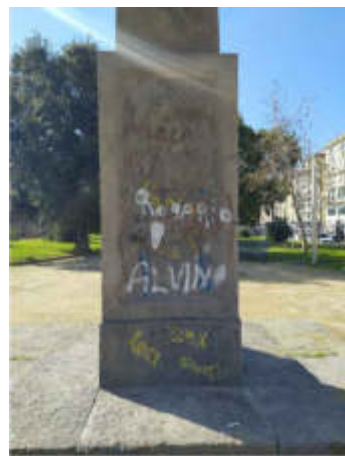
Lo stato di conservazione della Meridiana di Piperno che decora i Giardini della Villa Comunale è notevolmente compromesso. Il perdurare della mancata manutenzione su di un manufatto lapideo, ha determinato un degrado generalizzato sull'apparato decorativo. L'ingrigimento di tutta la superficie, dovuto al deposito di particolato atmosferico, ha coperto il tipico colore della pietra in piperno; la sfera in bronzo ora custodita nei depositi del comune. Completamente erosi nel tempo e stata tolta per pericolo di Crollo. Microfessurazioni, scheggiature diffuse su più zone hanno causato dei processi di fratturazione che se non bloccati possono determinare una caduta di parti importanti del manufatto. La superficie de coesa, sia sulle parti alte che sui basamenti, se non fermata innesca il più grave fenomeno di depolarizzazione fino alla completa manifestazione tipica di un manufatto lapideo, con alveolizzazioni di intere zone. Il particolato atmosferico risulta ormai fortemente adeso alle superfici e parzialmente penetrato nel materiale lapideo. Un esteso attacco biodeteriogeno, ha interessato parti lapidee; infine si evidenziano graffiti vandalici sulla parte bassa della meridiana

DEGRADO ANTROPICO

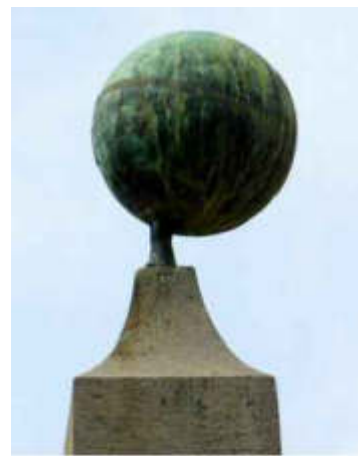
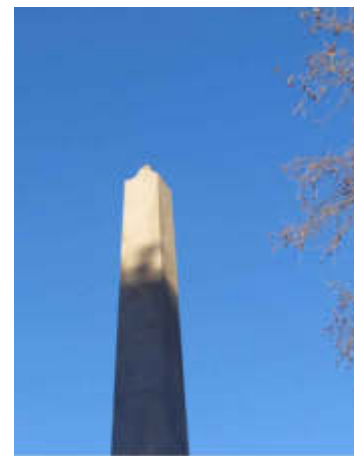
MANCANZA:
NELLA PRIMAVERA
DEL 2021 LA SFERA DI
OTTONE ERA IN
GRAVE PERICOLO DI
CROLLO PERTANTO È
STATA SMONTATA ED
È AD OGGI
CUSTODITA PRESSO
IL COMUNE DI NAPOLI

• Rimozione e/o adeguamento dalla strutture di ancoraggio che sostiene la sfera, di contenimento o dal supporto di elementi metallici etc., originali o non, che svolgono un'azione dannosa per la conservazione dell'opera o che non svolgono più la loro funzione; rifacimento dell'ancoraggio tramite struttura in Acciaio ASI tramite giunto ancorato alla sfera e barra da 20 filettata.
