**Municipalità 7**  
*Miano*  
*Secondigliano*  
*San Pietro a Patierno*  
*Servizio Attività Tecniche*

**PATTO PER NAPOLI – PROGETTO ESECUTIVO -**  
**“Interventi di miglioramento strutturale dei solai di copertura mediante sistemi antisfondellamento e sostituzione della guaina bituminosa sui lastrici solari” presso le seguenti scuole ricadenti nell'ambito territoriale della 7<sup>a</sup> Municipalità:**

**RELAZIONE TECNICA CON INDICAZIONE PLANIMETRICA DELLE AREE SI SOLAIO OGGETTO D'INTERVENTO**

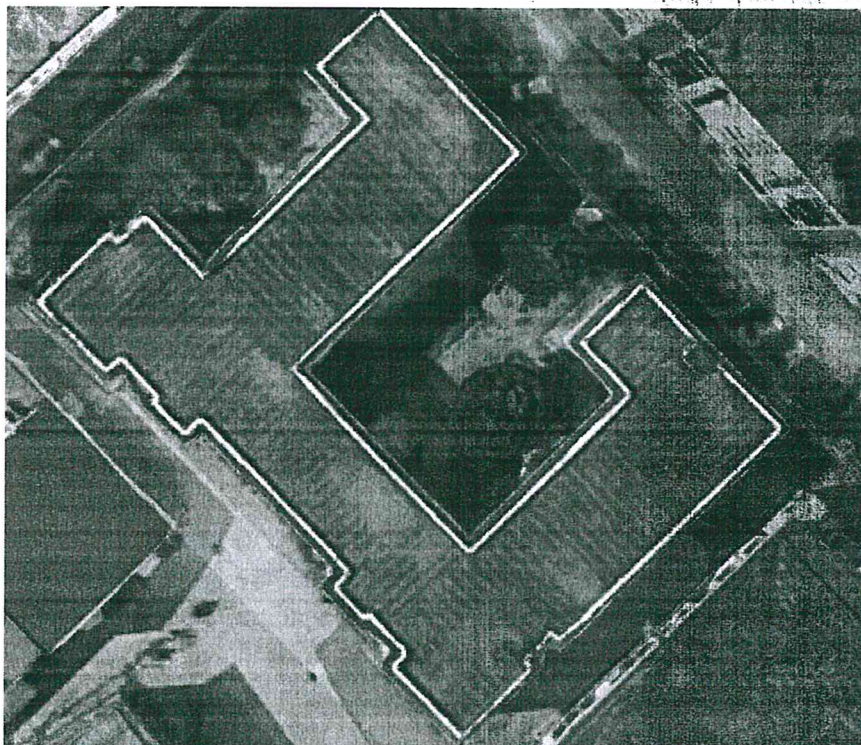
Il solaio di copertura è del tipo latero-cementizio, l'impermeabilizzazione all'estradosso è realizzata con guaina bituminosa protetta da vernice e all'intradosso il solaio risulta finito con intonaco e pittura.

*Particolare copertura edificio Nuovo*

Prima rimozione totale di guaina deteriorata sia sul piano di calpestio che sui risvolti del cordolo perimetrale sarà effettuato il rifacimento totale dell'impermeabilizzazione in guaina bituminosa spessore 4mm con giunti sovrapposti di cm 10. Sarà realizzata la riconfigurazione parziale delle pendenze, il rifacimento degli imbrocchi pluviali e sarà apposta la vernice a protezione della nuova guaina.

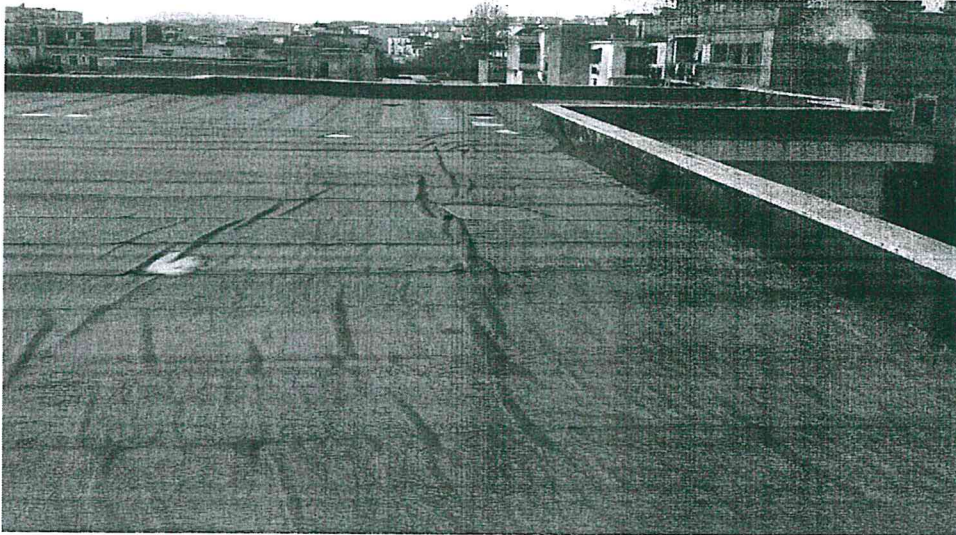
Allo stato attuale le guaine sono fortemente danneggiate e in gran parte distaccate dal massetto di pendenza.

*Particolare guaina di copertura*

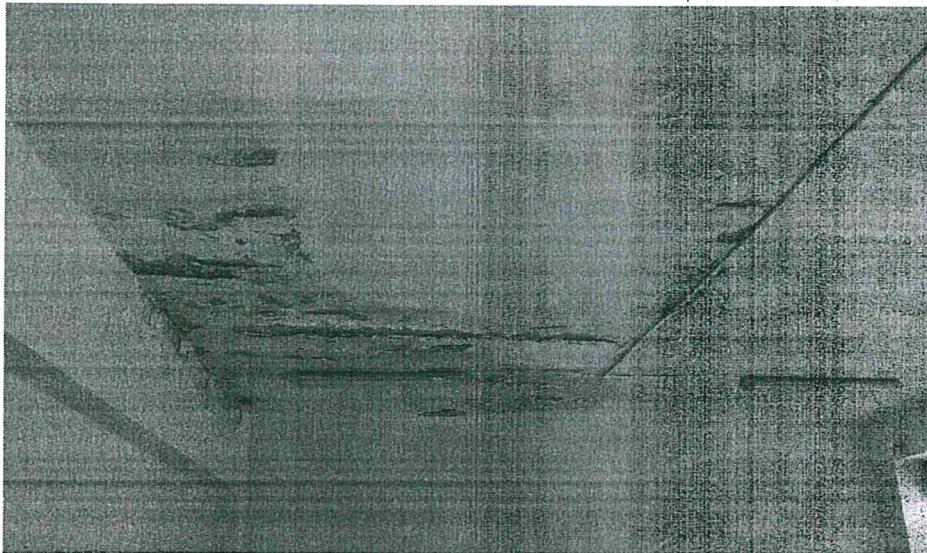
In corrispondenza della botola di accesso alla copertura e in un'aula vi sono copiose infiltrazioni che hanno causato in zone puntuali il distacco di intonaco e l'espulsione di copriferro con conseguente messa a luce dei ferri di armatura e sfondellamento dei laterizi.

*Particolare infiltrazioni in un'aula*

All'intradosso saranno effettuati gli interventi di spicconatura e risanamento dei ferri con riconfigurazione dei travetti laddove si sono presentati fenomeni di distacco puntuale (zone interdette). Su tutta la superficie intradossata del piano secondo, caratterizzata anche da piccole lesioni sulla superficie che lasciano presupporre una potenziale criticità diffusa sull'elemento laterizio del solaio, sarà realizzato un sistema a protezione dello stesso con in lastre di controsoffitto antisfondellamento ancorate in aderenza al solaio con struttura metallica così come descritto nell'allegato elenco prezzi (cfr. N.P. 8).

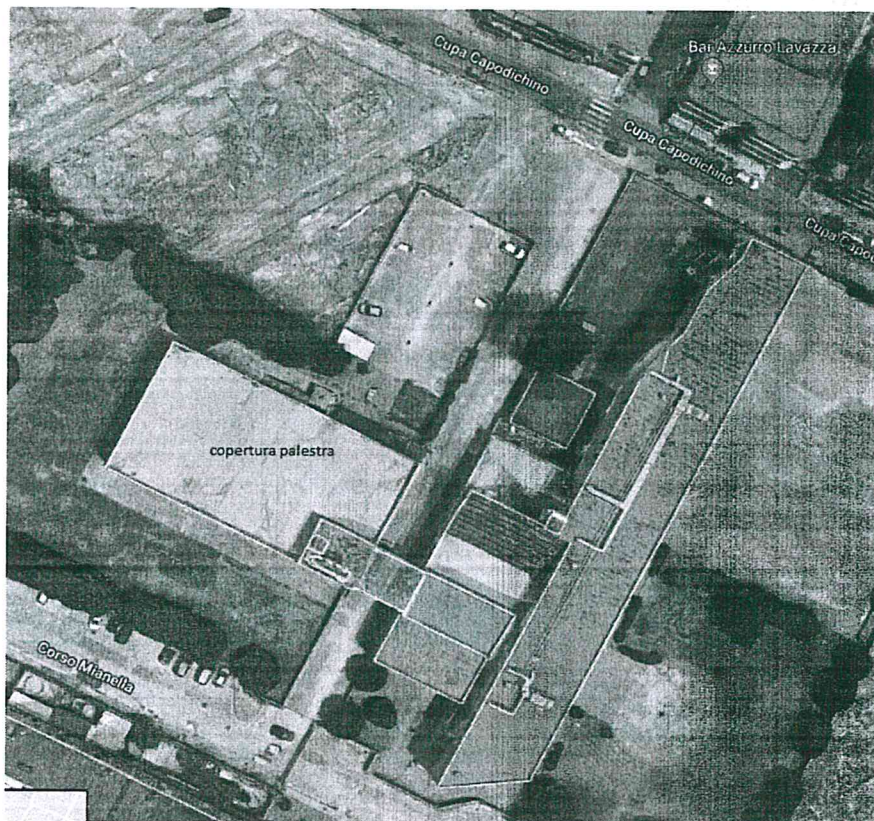
*Particolare copertura palestra*

L'edificio scuola presenta un corpo fabbrica in cui è inserita anche la palestra, collegato al corpo aule, con copertura praticabile dotata di parapetto e pavimentata con accesso interno dallo stesso fabbricato aule tramite un volume tecnico di disimpegno con solaio che presenta distacchi di intonaco e ferri di armatura a vista.

Previa rimozione totale di pavimentazione e battiscopa dell'intero terrazzo di copertura (solaio unico), compresa guaina sottostante sia sul piano di calpestio che sui risvolti del parapetto perimetrale, sarà effettuato il rifacimento totale dell'impermeabilizzazione in guaina bituminosa spessore 4mm con giunti sovrapposti di cm 10. Sarà realizzata la riconfigurazione parziale delle pendenze, il rifacimento degli imbocchi pluviali e sarà apposta la vernice a protezione della nuova guaina.

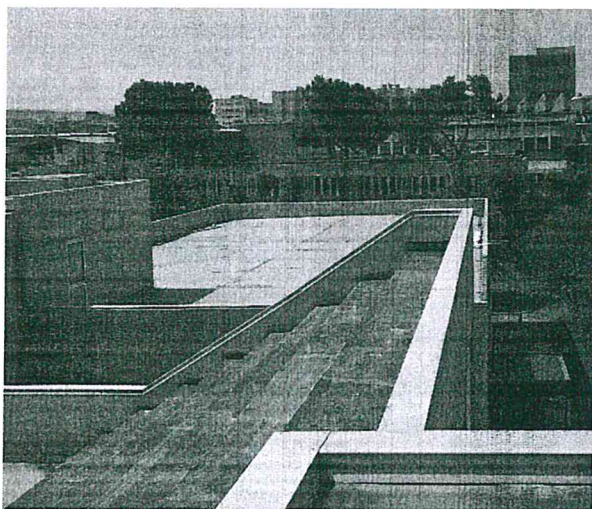
*Particolare copertura palestra*

Il solaio di copertura della palestra è del tipo prefabbricato a pannelli, l'impermeabilizzazione all'estradosso è realizzata con guaina bituminosa protetta da pavimento in grès e all'intradosso il solaio risulta finito con intonaco e pittura.

Le piastrelle sul terrazzo di copertura sia in corrispondenza della palestra che di altre zone non utilizzate dalla scuola, risultano rotte/distaccate in diversi punti e si osserva anche la crescita di graminacee/ piante infestanti sia in corrispondenza dell'attaccatura calpestio parapetto che sul piano di calpestio stesso.

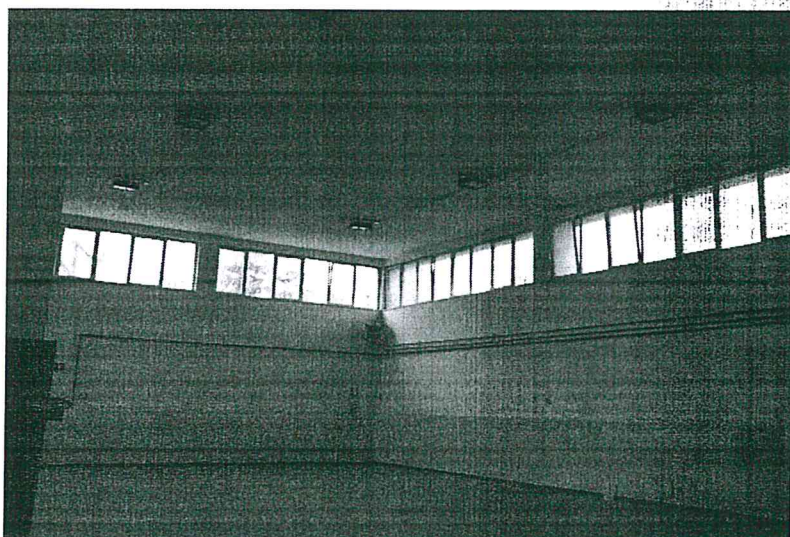
Nella palestra la presenza di infiltrazioni d'acqua dal terrazzo di copertura ha prodotto all'intradosso del solaio un lieve rigonfiamento dell'intonaco nelle giunzioni dei pannelli prefabbricati esistenti.

*Particolare interno palestra*

All'intradosso, in corrispondenza della zona adibita a ingresso terrazzo, saranno effettuati gli interventi di spicconatura e risanamento dei ferri di armatura dei travetti interessati da fenomeni di distacco puntuale di intonaco. Su tutta la superficie intradossata della palestra, caratterizzata anche da rigonfiamenti sulla superficie che lasciano presupporre una potenziale criticità diffusa dell'intonaco in corrispondenza dei giunti tra i pannelli prefabbricati, saranno ripristinati gli intonaci con rete porta-intonaco.

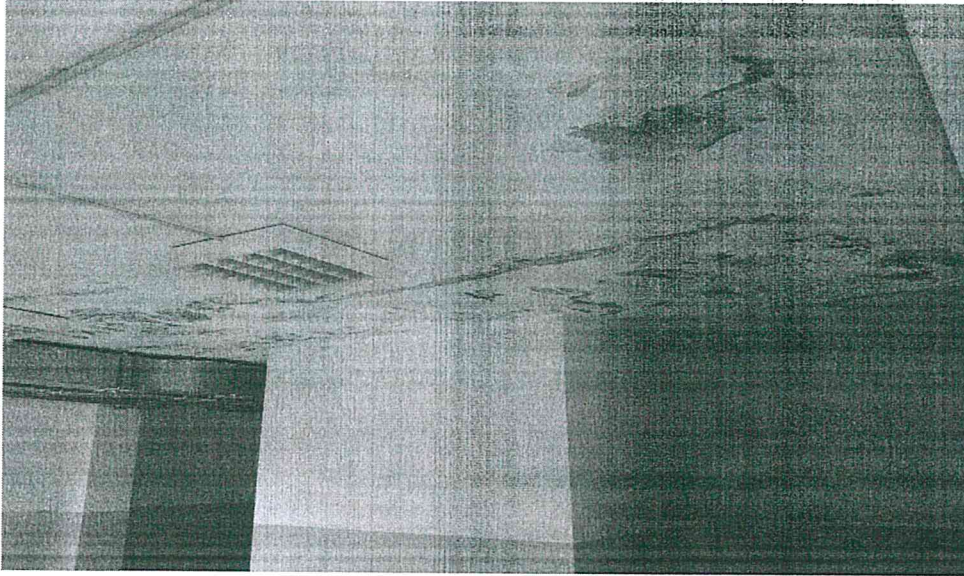
*Particolare disimpegno accesso a terrazzo*

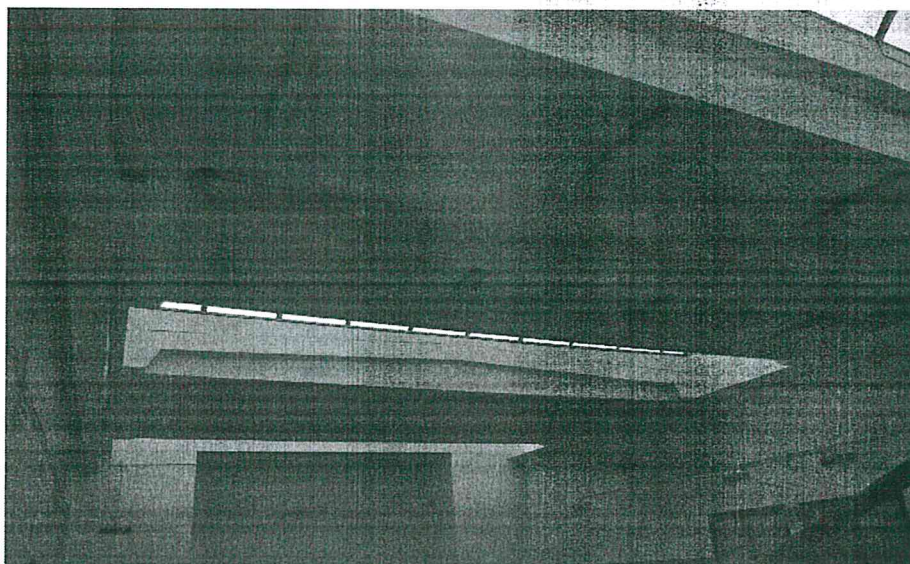
In particolare il solaio della zona teatro è costituito da elementi prefabbricati in c.a. del tipo “tegoli TT” con soprastante massetto.

La copertura presenta infiltrazioni a causa del degrado sia della schiuma poliuretanicca che della guaina sottostante con conseguenti infiltrazioni in corrispondenza dei giunti tra gli elementi prefabbricati: tale situazione se non risolta, oltre al danneggiamento del locale interno, potrebbe comportare il deterioramento dei singoli tegoli TT con conseguente precarizzazione dell'intero solaio.

Previa rimozione delle parti di schiuma poliuretanicca danneggiata in corrispondenza della sala teatro, sarà realizzato un nuovo massetto con rete elettrosaldata che garantirà la corretta riconfigurazione delle pendenze. Sul nuovo massetto sarà applicato un manto di guaina bituminosa rifinita con vernice protettiva. Saranno inoltre riconfigurate le bocchette pluviali e verificati i punti di attacco dei lucernari. All'intradosso del solaio, in quanto struttura prefabbricata, saranno effettuate le opere di finitura interne per garantire l'uso in sicurezza della sala.

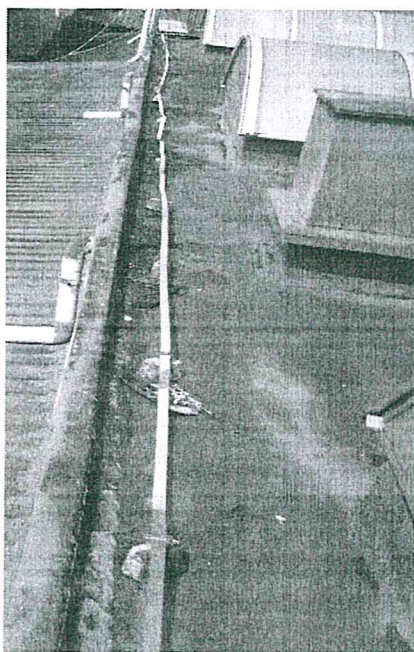
*Particolare copertura*

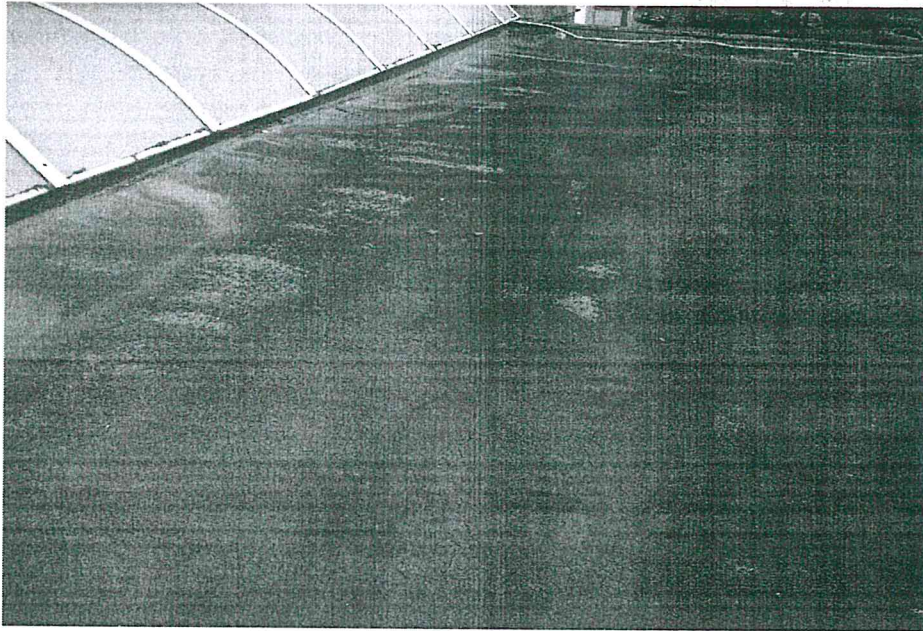
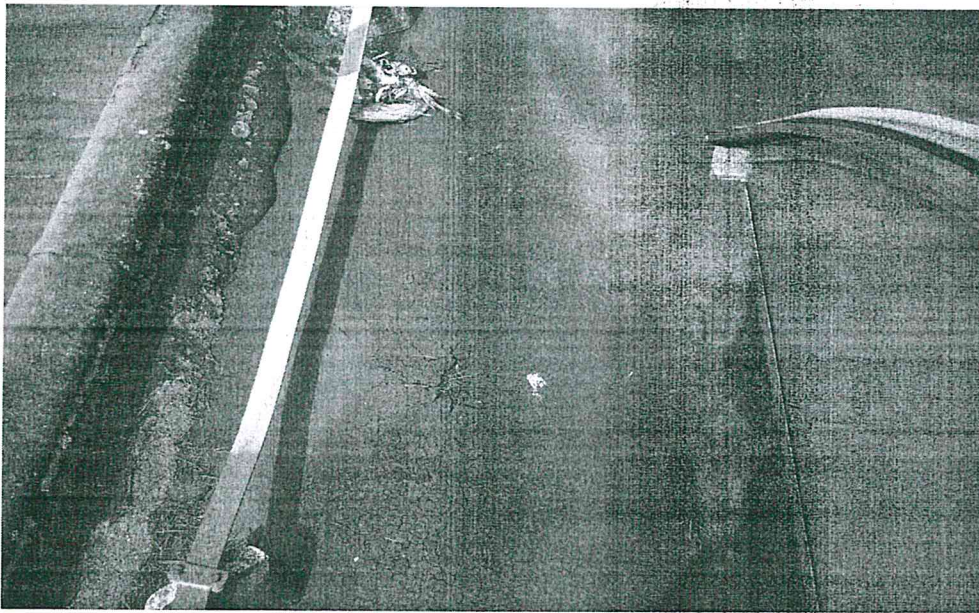
*Particolare copertura*

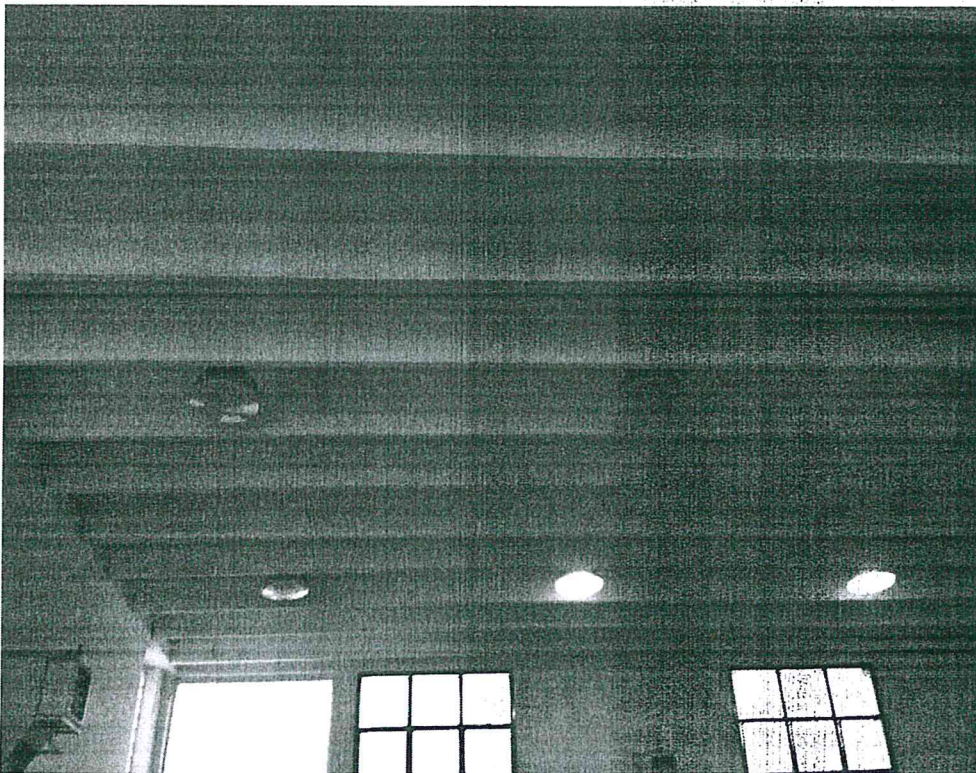
Le infiltrazioni di acqua piovana tra i giunti dei tegoli TT, dovute allo stato di degrado della schiuma poliuretanica e delle sottostanti guaine, ha causato la parziale inibizione della palestra per motivi di sicurezza.

*Interno palestra*

Previa rimozione delle parti di schiuma poliuretanicca danneggiata sulla copertura della palestra, sarà realizzato un nuovo massetto con rete elettrosaldata che garantirà la corretta riconfigurazione delle pendenze. Sul nuovo massetto sarà applicato un manto di guaina bituminosa rifinita con vernice protettiva. Saranno inoltre riconfigurate le bocchette pluviali ed impermeabilizzati i cordoli

perimetrali. All'intradosso del solaio, in quanto struttura prefabbricata, saranno effettuate le opere di finitura interne per garantire l'uso in sicurezza della palestra.

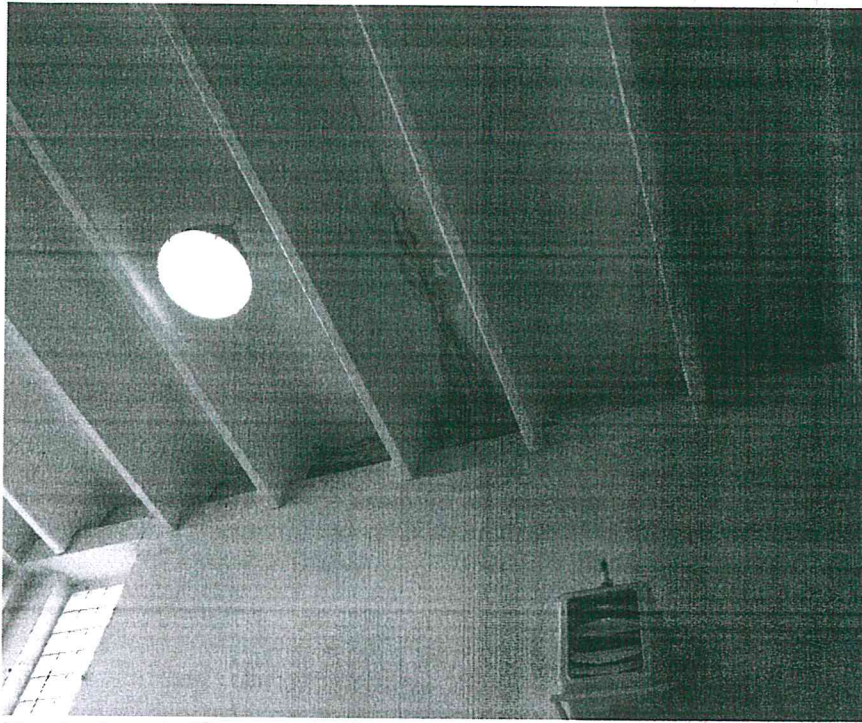
*Particolare infiltrazioni palestra*
