# **COMUNE DI NAPOLI**

**Restauro di Villa Ebe alle Rampe Lamont Young**

## **RELAZIONE TECNICA**

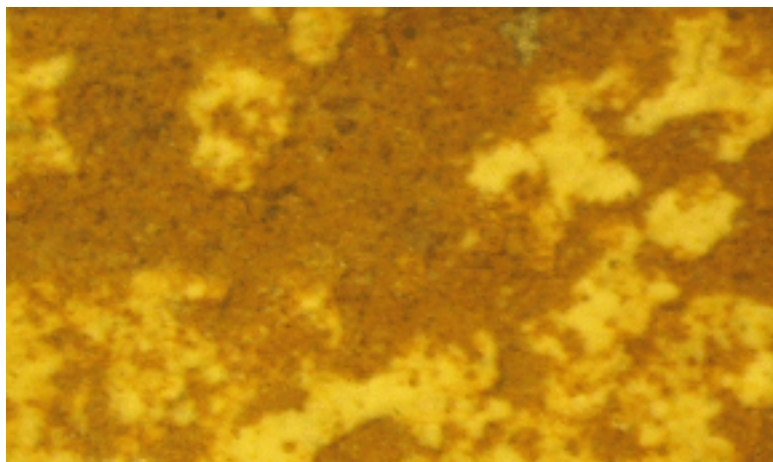
**Figura 1 Camp 1 80X superficie esterna Lo strato pittorico è certamente dovuto al pigmento ocra gialla - ossido ferrico idrati**

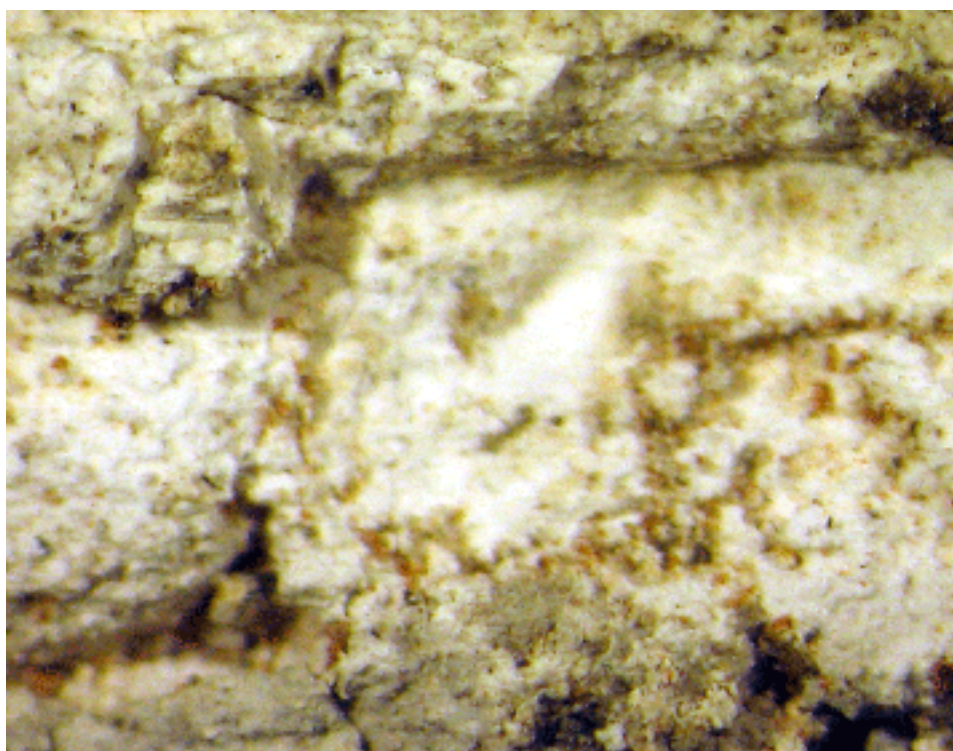
**Figura 2 Camp 1 Stratigrafia tal quale Intonaco**

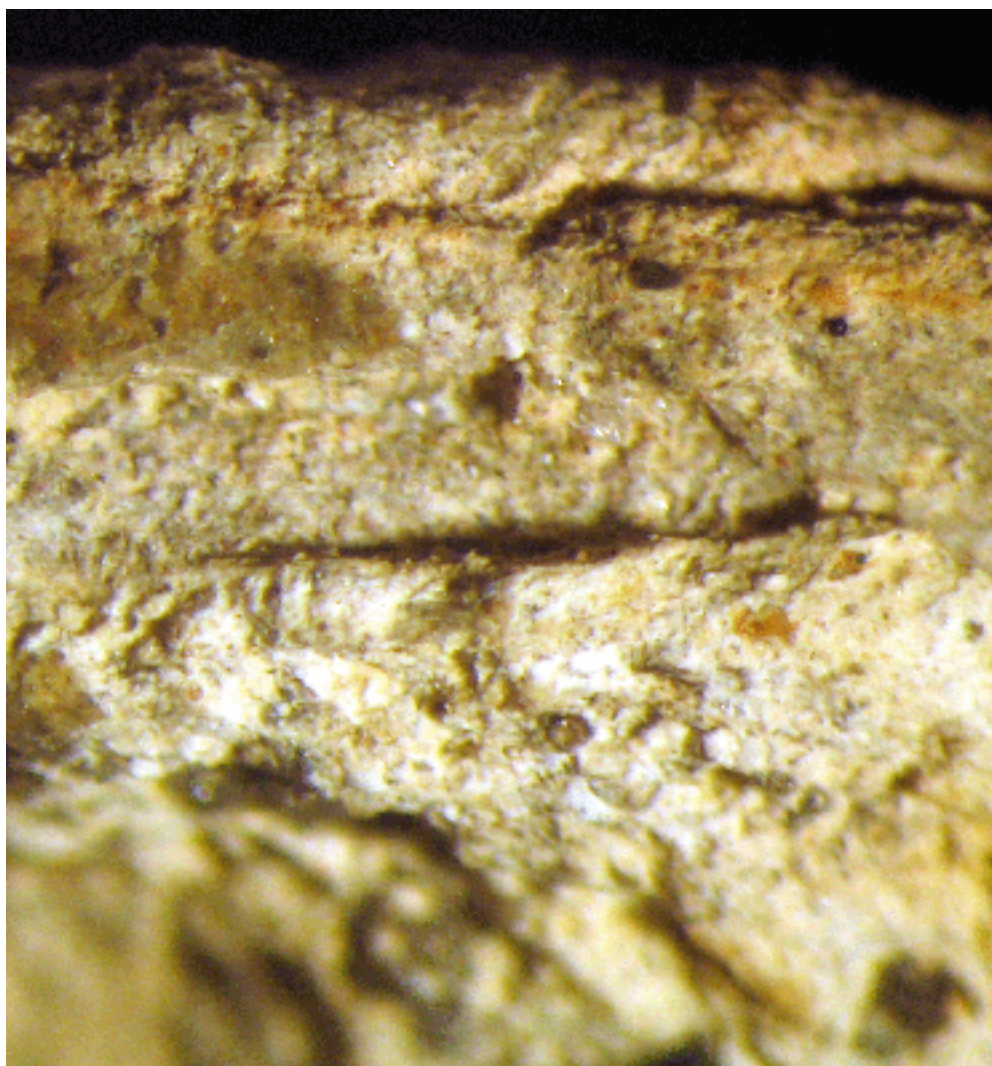
**Figura 3 Camp 2 80X Stratigrafia Si osserva uno strato di 1mm di mata finissima per intonaco sovrastante una malta più grossolana**

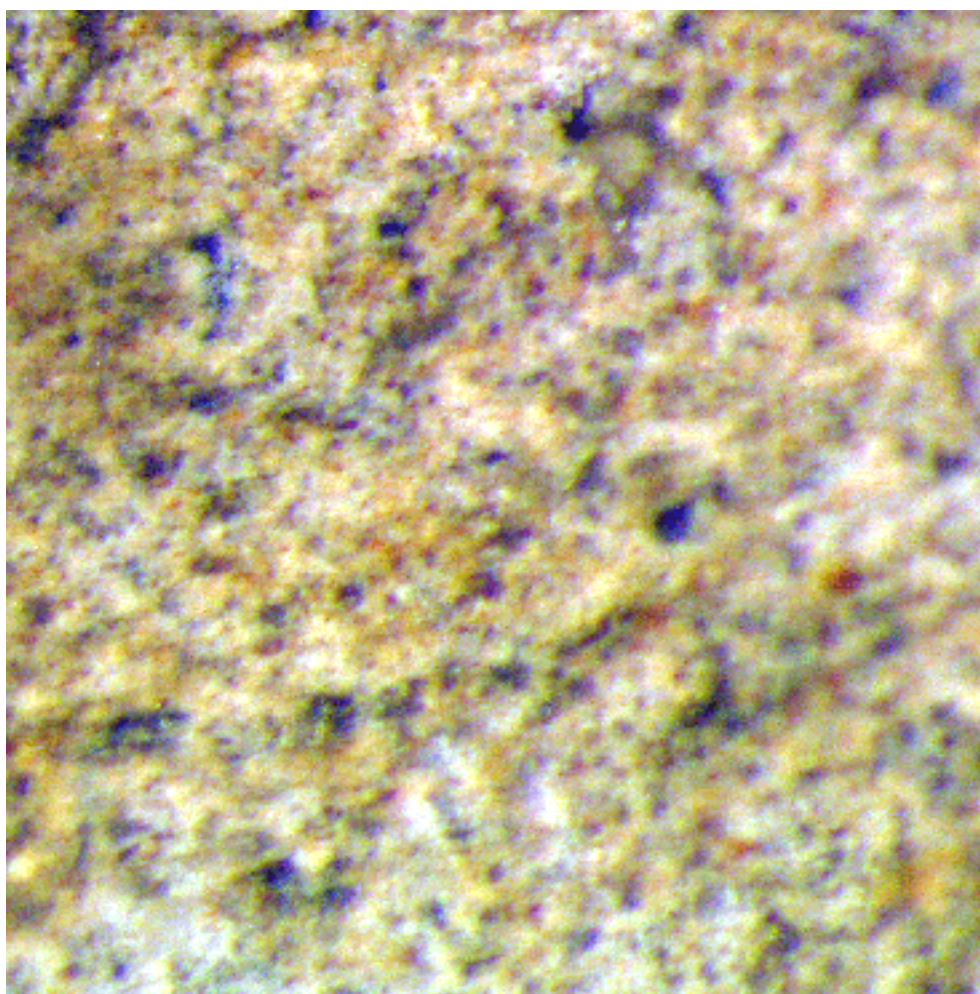
**Figura 4 camp 2 80X lato esterno Struttura omoblastica di una malta pozzolanica**

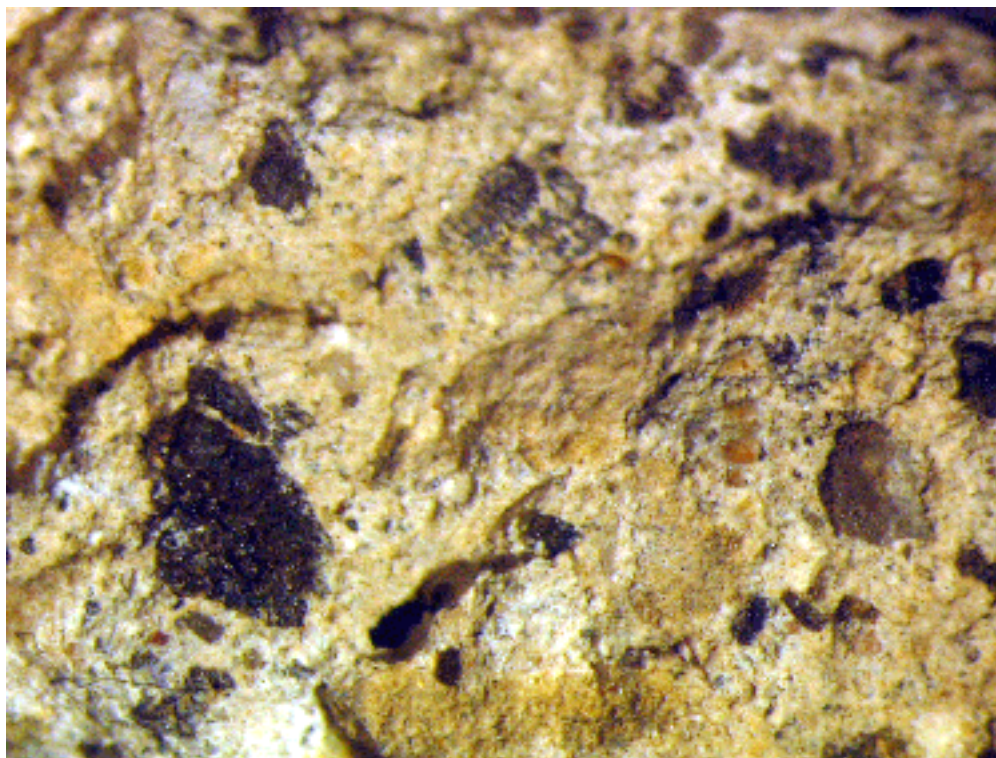
**Figura 5** Camp 2 80X Malta retro . Malta a base di calce e pozzolana Sono evidenti pomici nere e plagioclasti color ambra

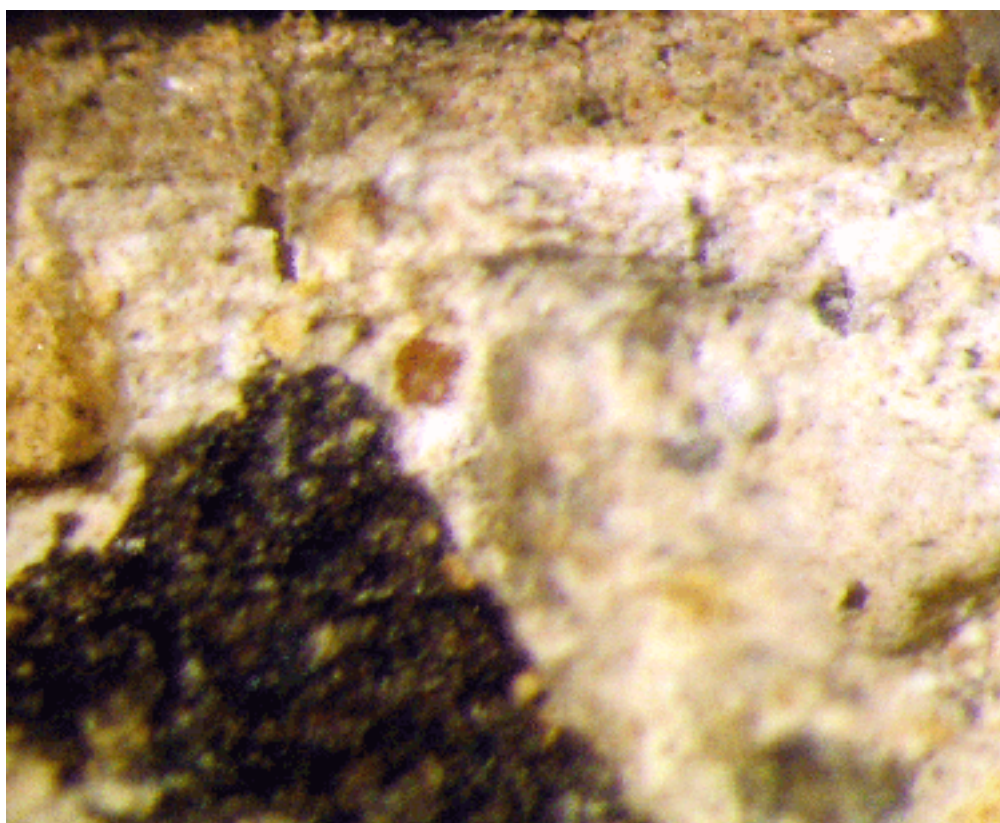
**Figura 6** Camp3 80X Stratigrafia a volo d'uccello Si osserva uno strato pittorico nero applicato su una malta di natura pozzolanica

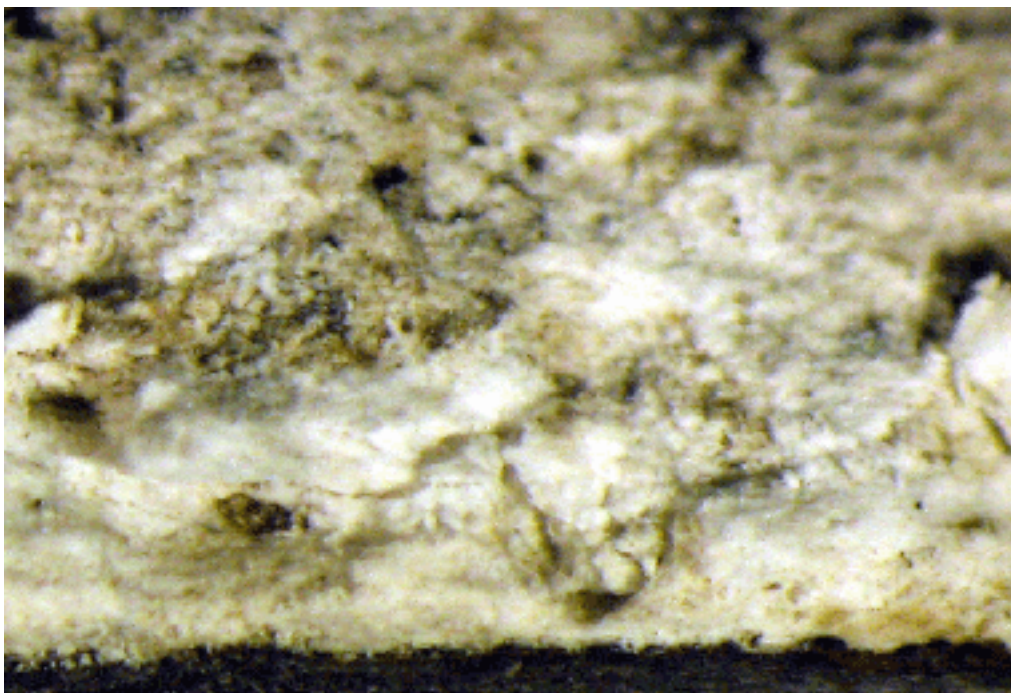
**Figura 7 Camp 3 80X Stratigrafia dell'intonaco strato unico di malta composta da uno strato pittorico nero**

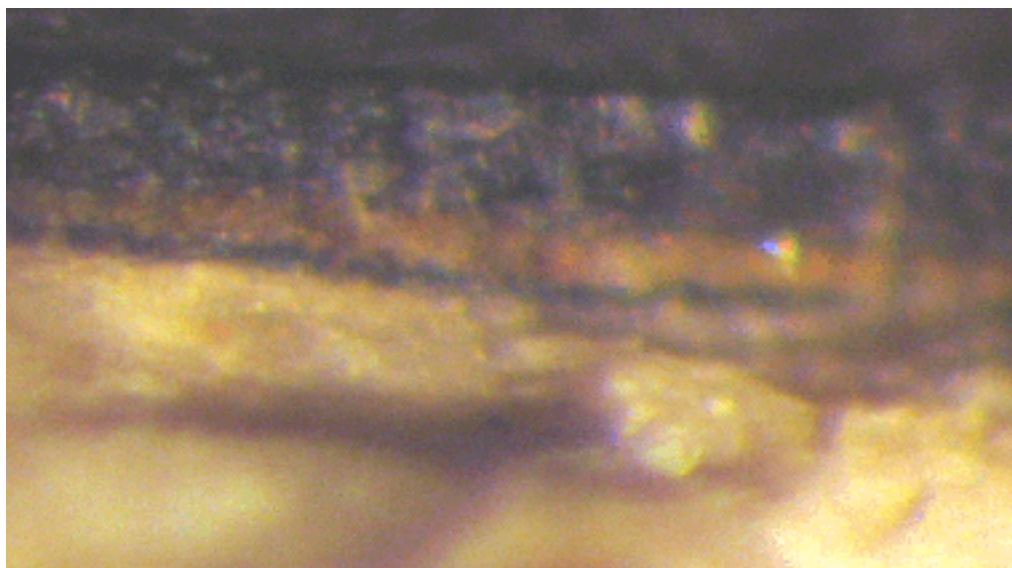
**Figura 8** Camp 3 120X Sia pure sfocati per l'alto ingrandimento si osserva che lo strato pittorico è composto da tre strati, partendo dal basso nero chiaro nero. Corrispondono ad una ridipintura in epoca imprecisata

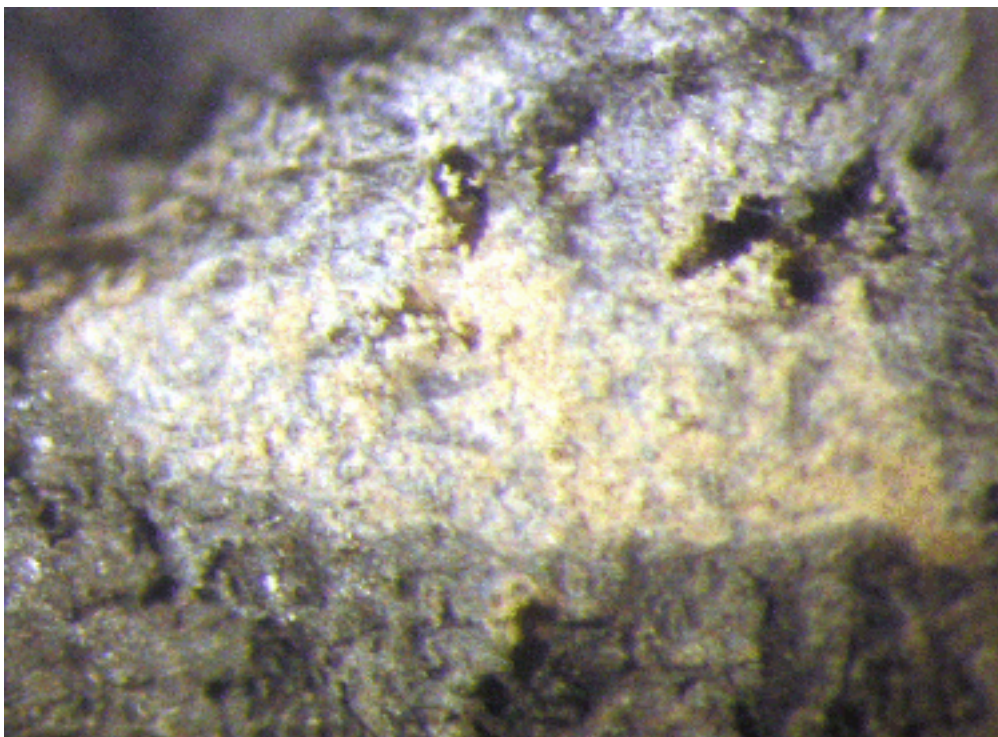
**Figura 9 Camp 4 80X Deposito su pomice nera . Si tratta di strato di colore giallo tufo che potrebbe avere due origini. Un trattamento di finitura della pietra con una resina (parte di fondo biancastra) coricata con polvere di tufo (parte gialla) oppure un deposito eolico di polvere pozzolanica sulla pietra. Propendiamo per la prima ipotesi**

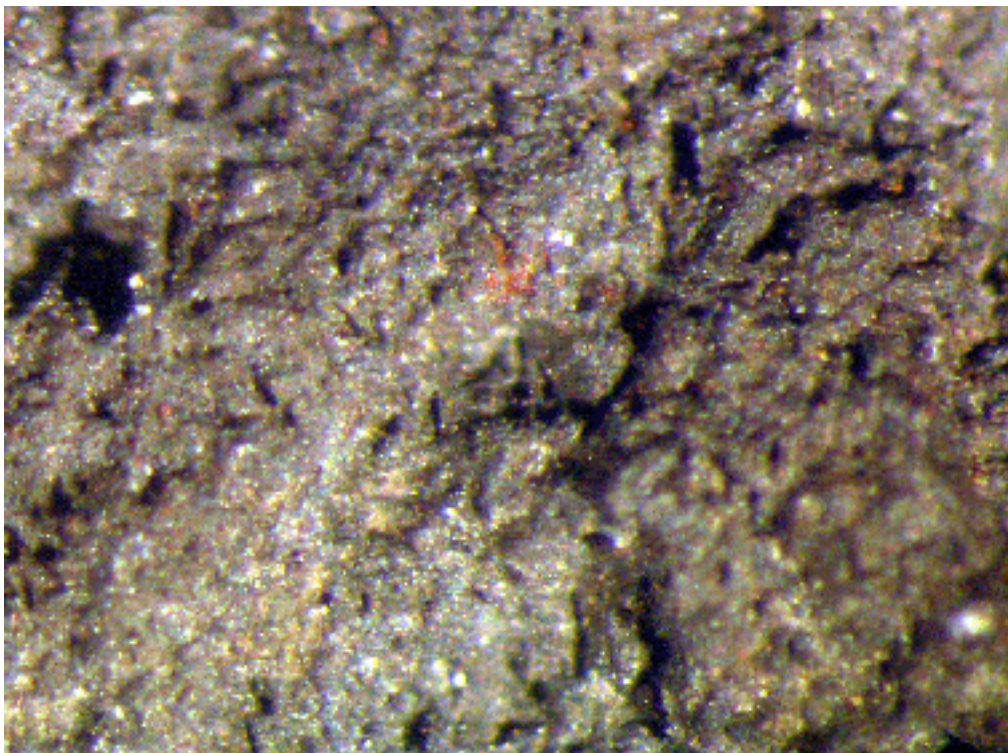
Figura 10 Camp4 80X Il materiale è di colore nero, appare una roccia trachitica molto porosa e di basso peso specifico. Trattasi di una pomice nera di natura vulcanica . Origine probabile Vesuvio
