LINEA 6 – METROPOLITANA DI NAPOLI

| A termini di legge è rigorosamente vietato riprodurre e comunicare a terzi il contenuto del presente documento | TITOLO DOCUMENTO: LINEA 6 METROPOLITANA DI NAPOLI PROGETTO ESECUTIVO OPERE CIVILI – MONITORAGGIO GEOTECNICO GEOREFERENCEZIATO REPORT DELLE MISURE (INTERNO) – STAZIONE SAN PASQUALE | | | | | | | | | | |

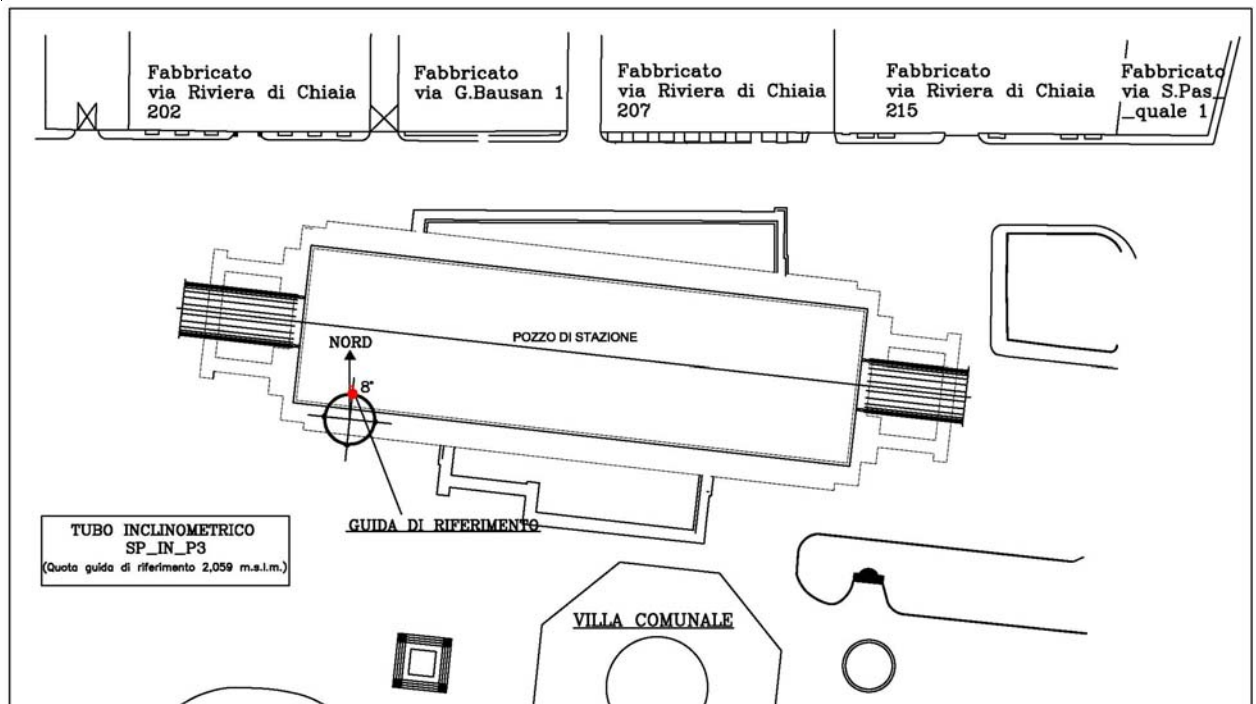
SP_IN_P3

Dal 19/07/10 il tubo risulta corroso, la sonda si blocca.

Sostituito da SP_IN_P3_1

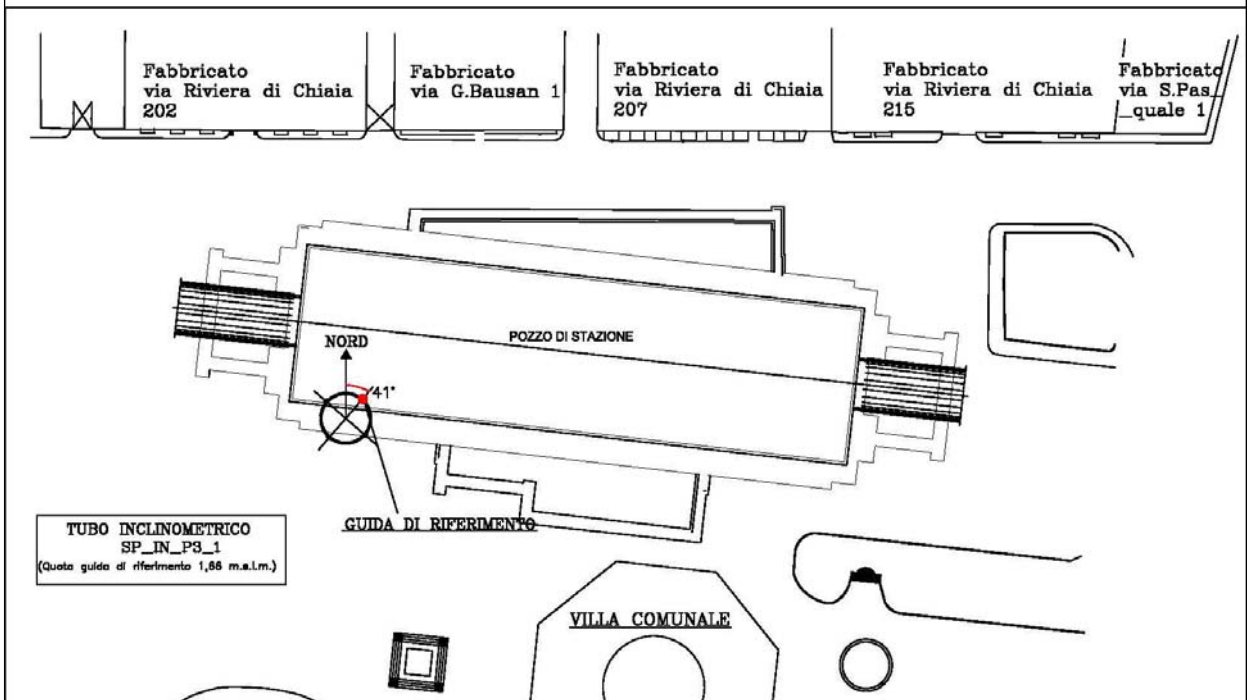
SP_IN_P3_1

Sostituisce SP_IN_P3

In data 16/9/2011 il tubo era ostruito a -6m da p.c. Durante la manutenzione del 28/09/11 l'ostruzione è stata spinta più in profondità; pertanto da tale data la misura viene effettuata da quota -14,5 m.s.l.m.

Dalla misura del 28/11/11 il tubo inclinometrico presenta deformazioni presumibilmente causate dal passaggio ripetuto di mezzi di cantiere

A seguito delle lavorazioni di cantiere lo strumento risulta Fuori Uso dal 22/09/14.

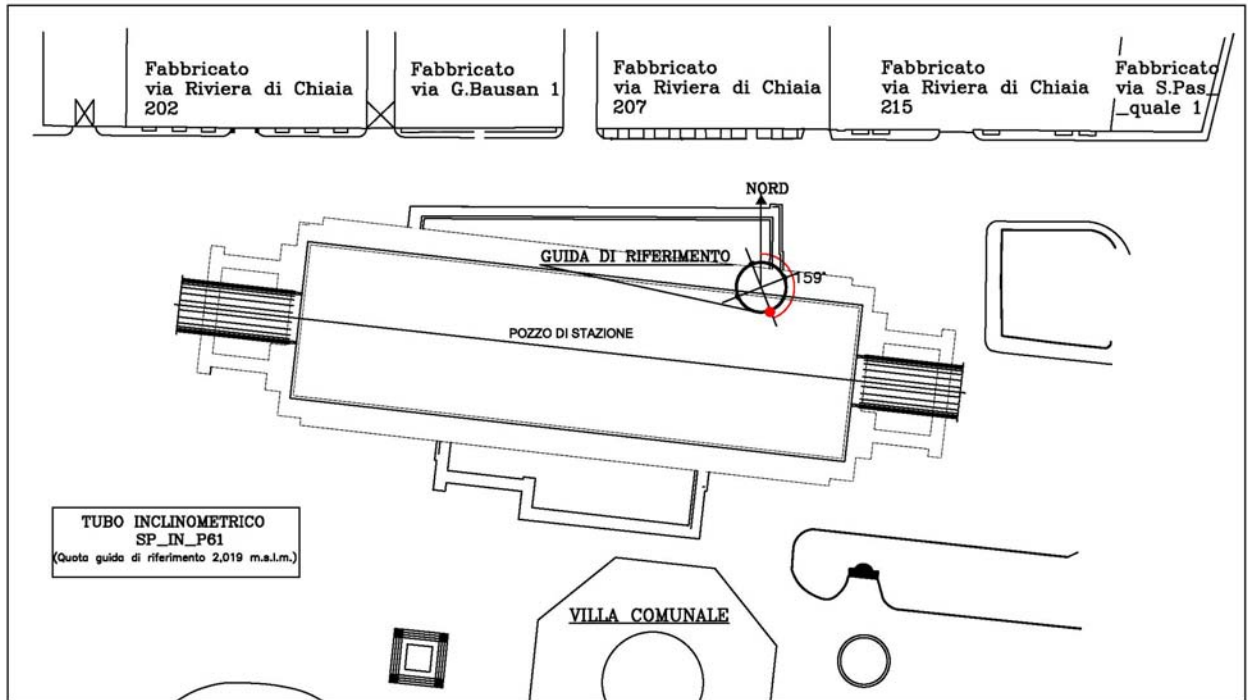
SP_IN_P61

Dal 02/07/10 il tubo risulta corroso, la sonda si blocca.
