STATO DI FATTO PRE-INTERVENTO DI MESSA IN SICUREZZA ESEGUITO NEL MARZO 2012

INTERVENTO DI MESSA IN SICUREZZA ESEGUITO NEL MARZO 2012
Fase di smontaggio della pensilina esterna

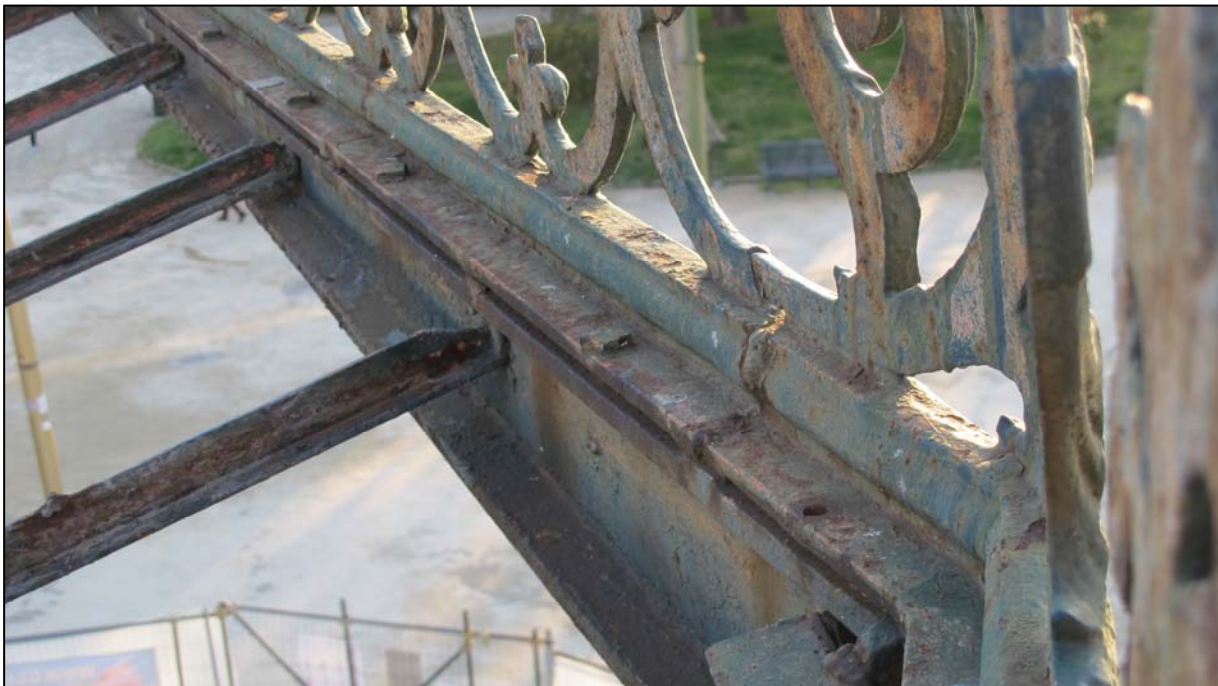
Trave perimetrale esterna di collegamento- Dettaglio dell'ancoraggio della fascia con decoro

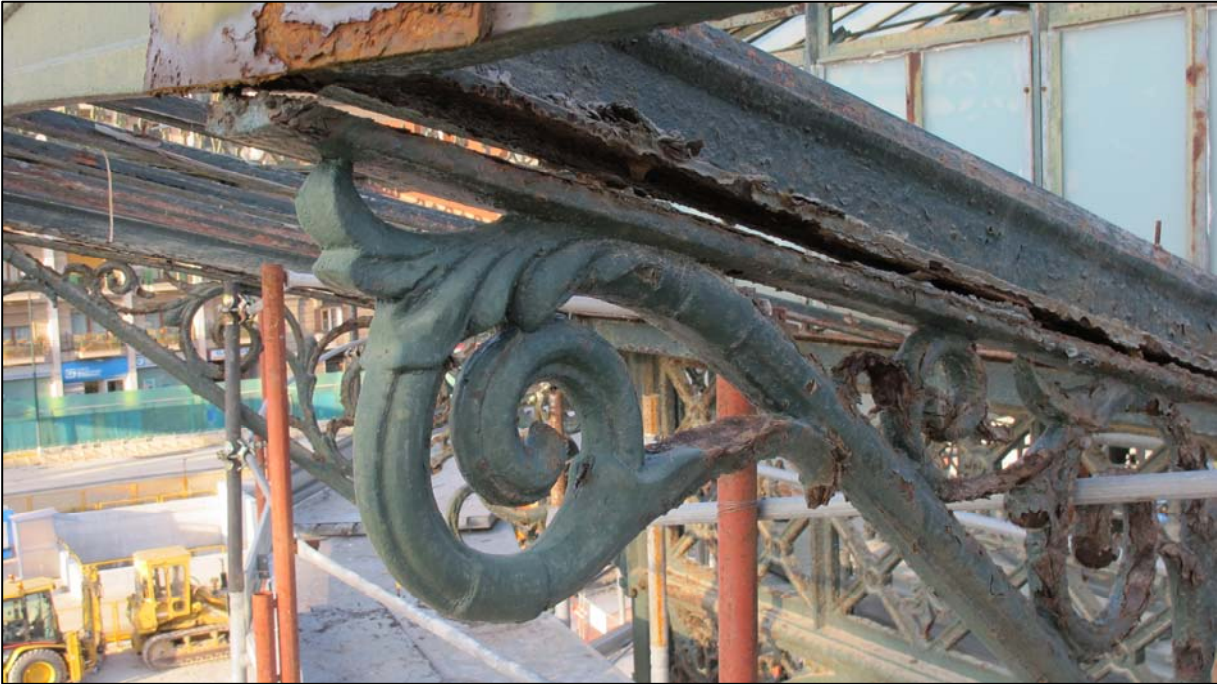
Distacco tra mensolone e trave sopra mensola di sostegno della pensilina prima dello smontaggio

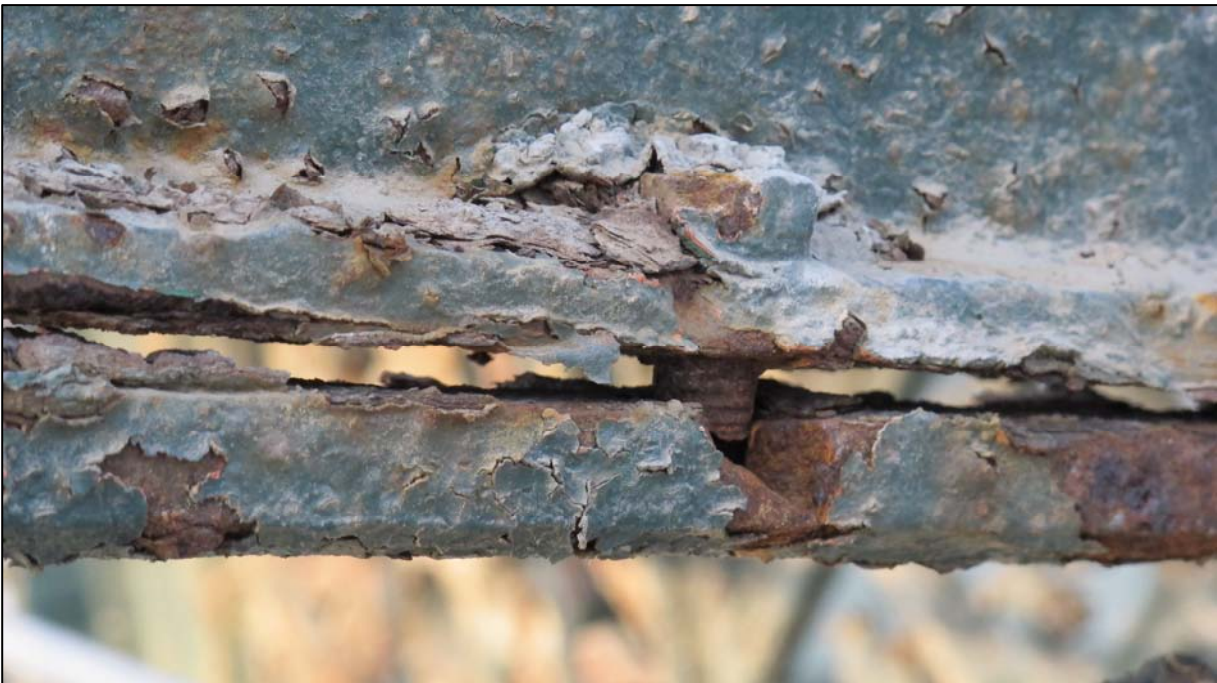
Particolare del bullone di collegamento tra mensolone e trave sopra mensola di sostegno della pensilina

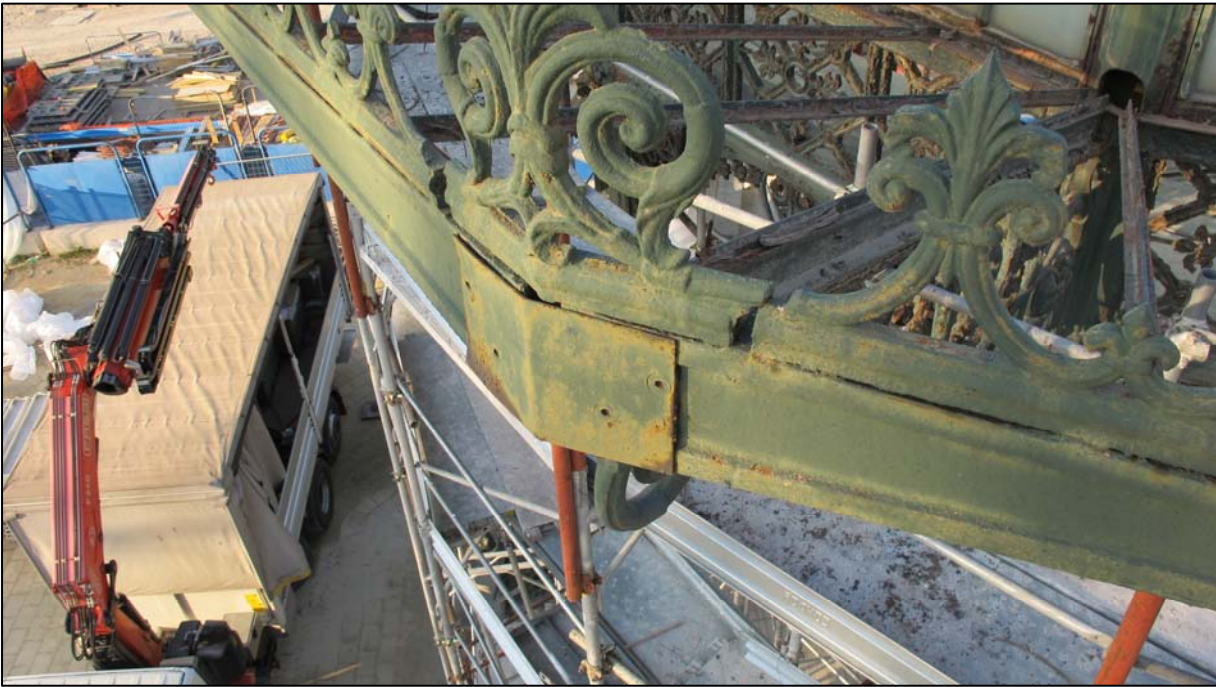
Piastra di collegamento delle travi perimetrali esterne della pensilina prima dello smontaggio

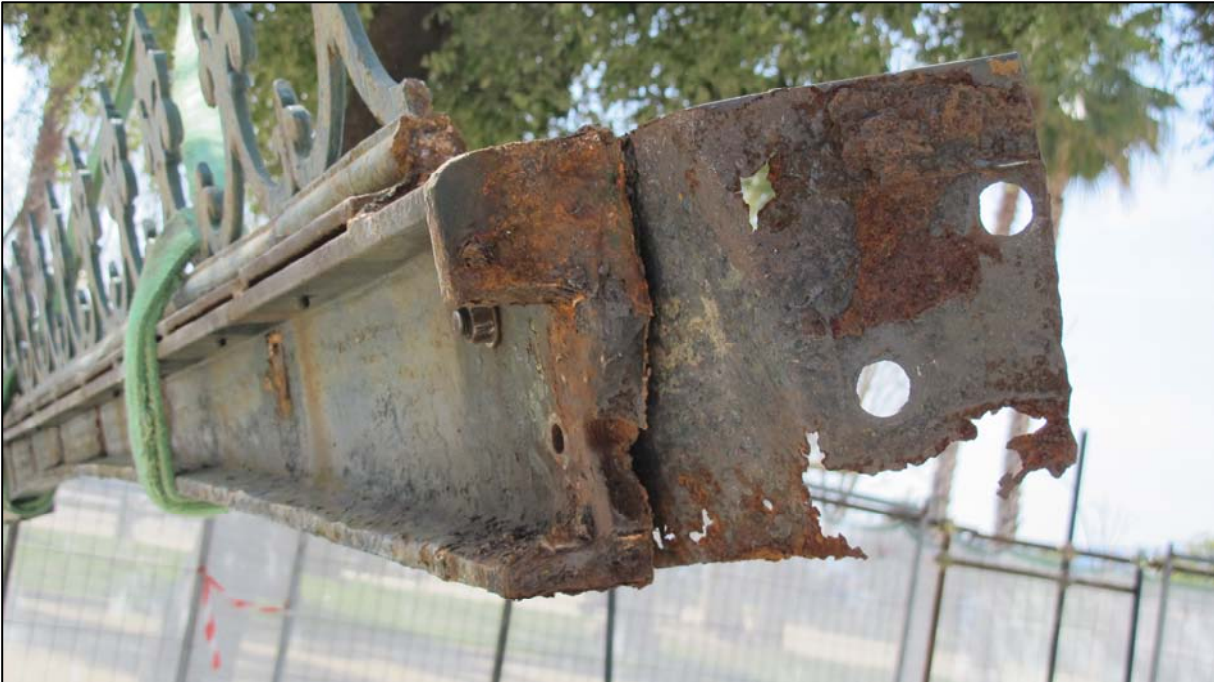
Particolare della piastra di collegamento delle travi perimetrali esterne della pensilina dopo lo smontaggio

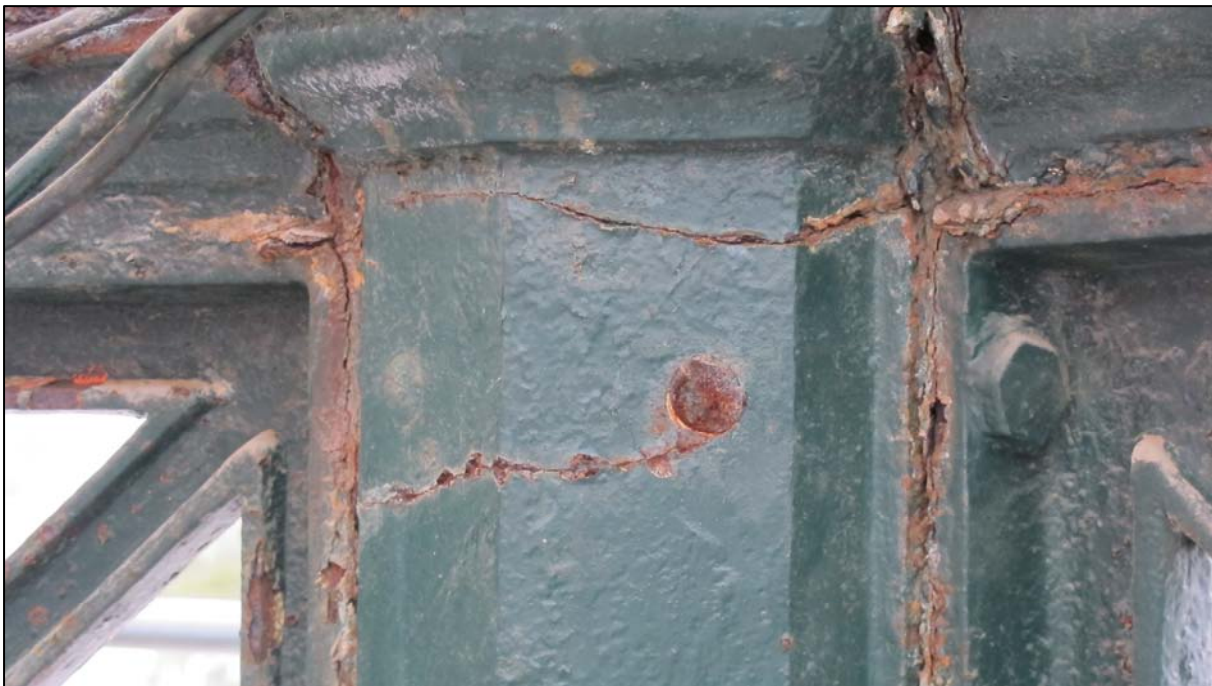
Fessurazione di una colonna in ghisa

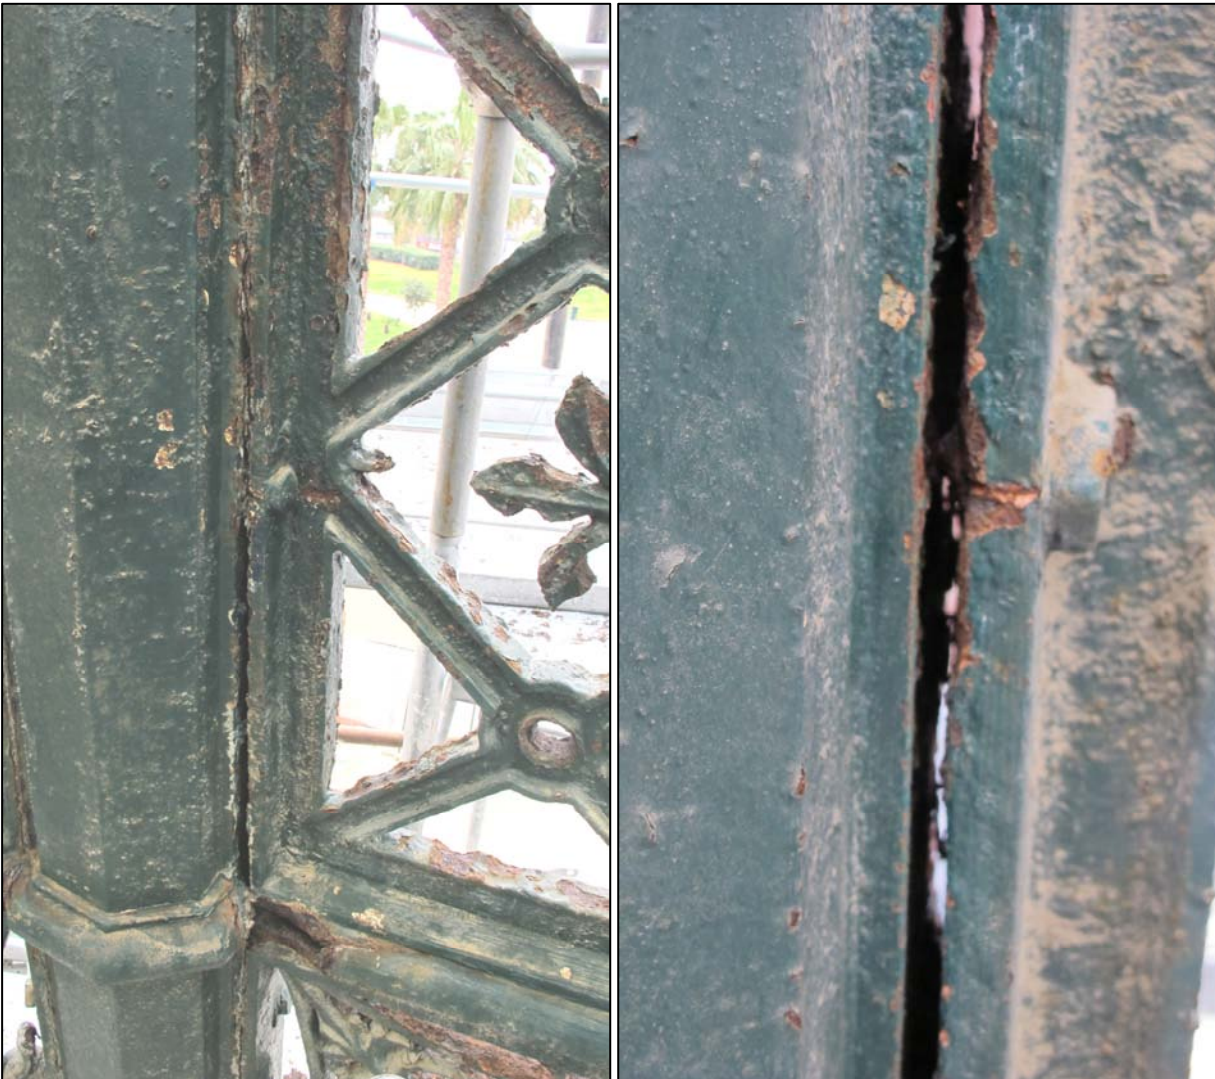
Distacco tra colonna e fascia con decoro

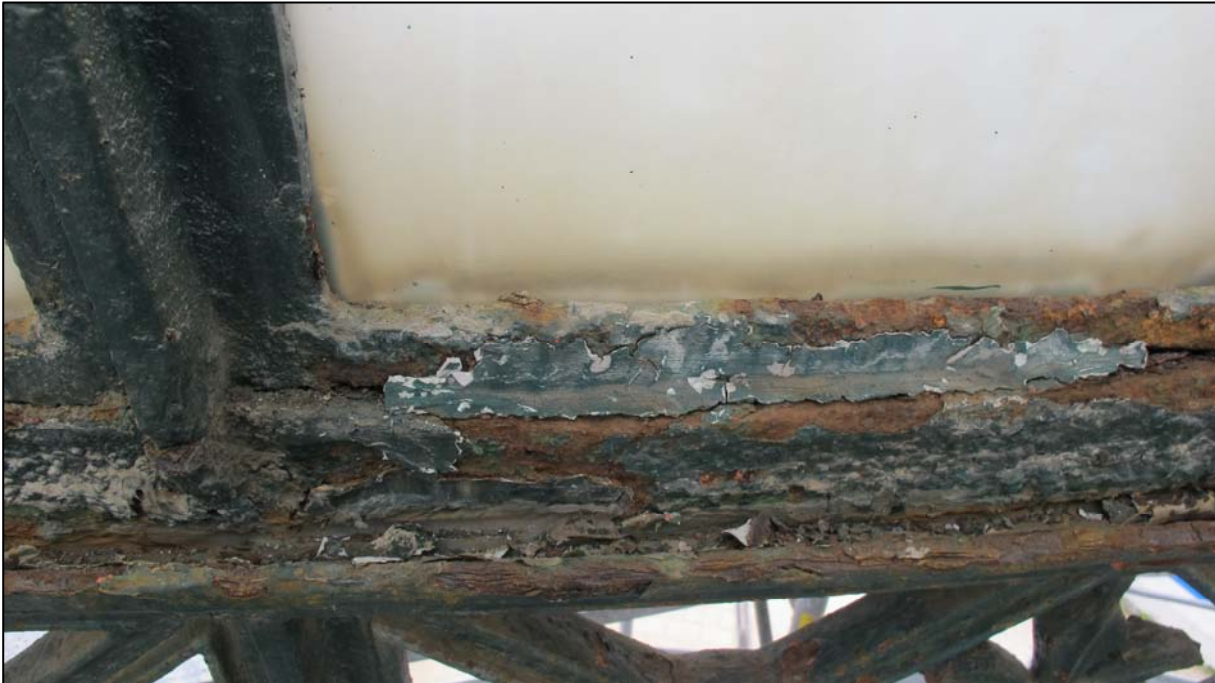
Particolare del degrado dei serramenti del tamburo vetrato

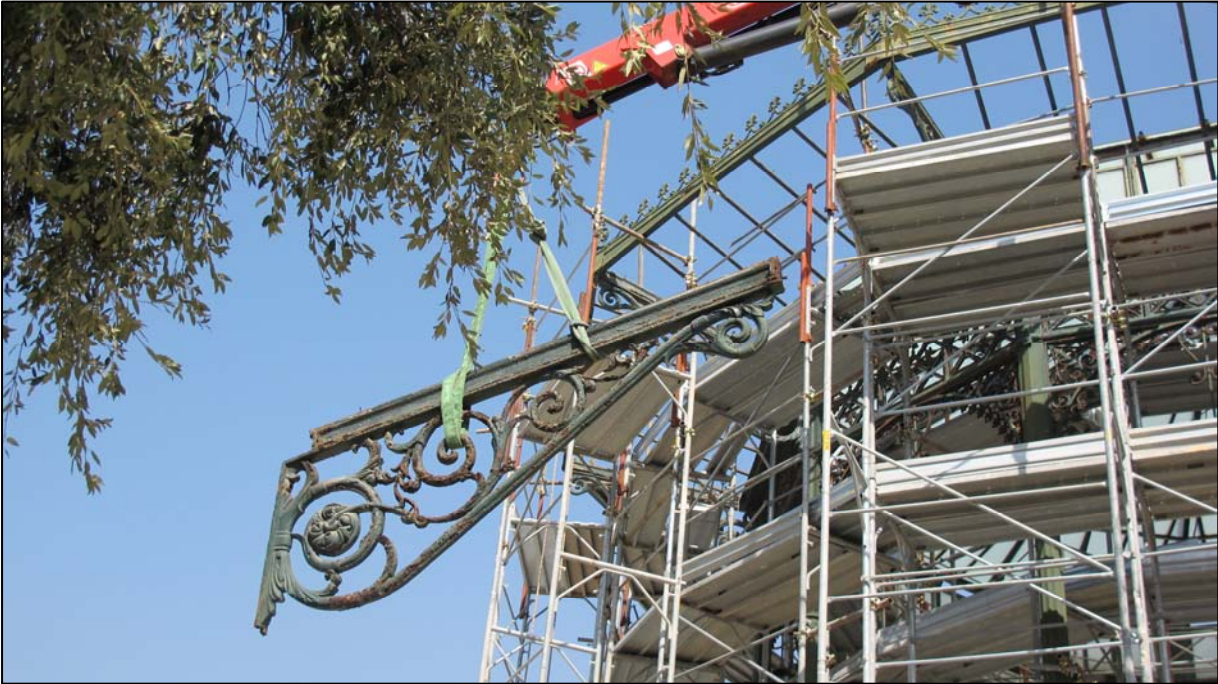
Calo in basso di un mensolone durante la fase smontaggio

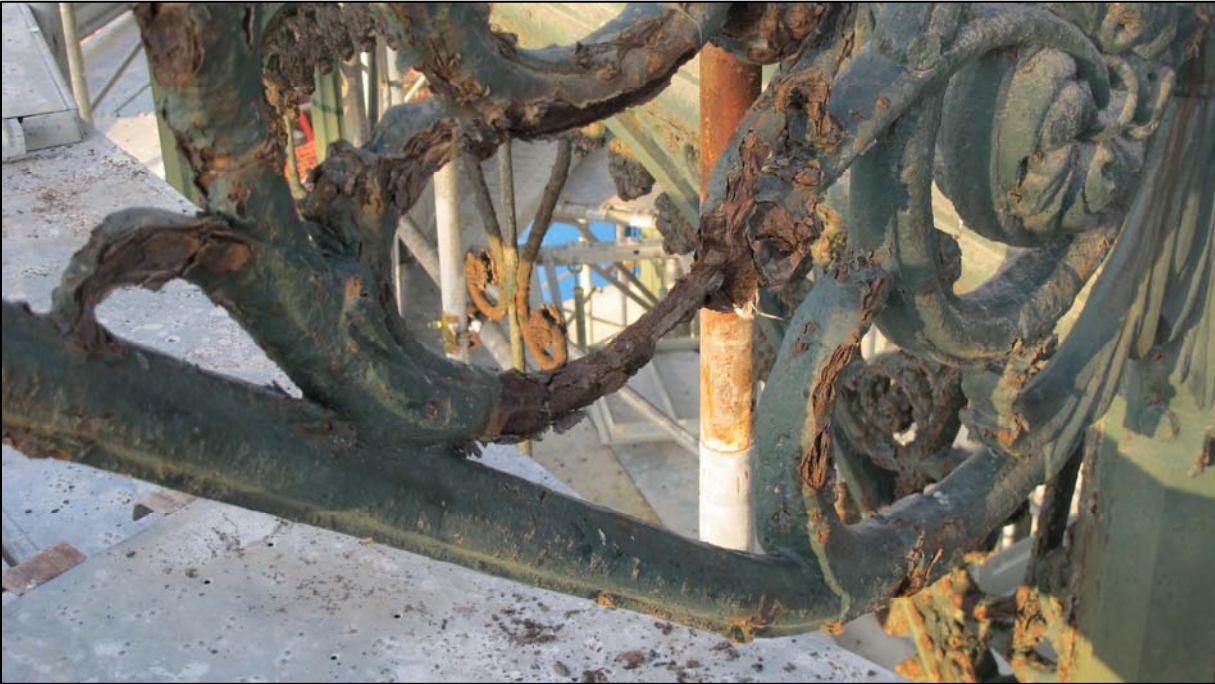
Particolare dell'avanzato stato di degrado del decoro dei mensoloni
