CHIESA DI SAN PIETRO MARTIRE

riqualificazione e adeguamento funzionale

intervento n. 14

RELAZIONE TECNICA ILLUSTRATIVA

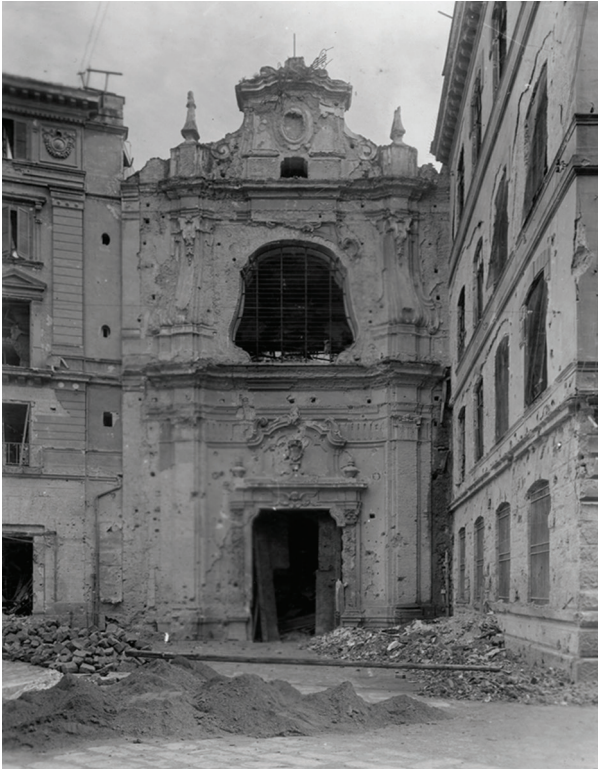
I danni della guerra: la facciata

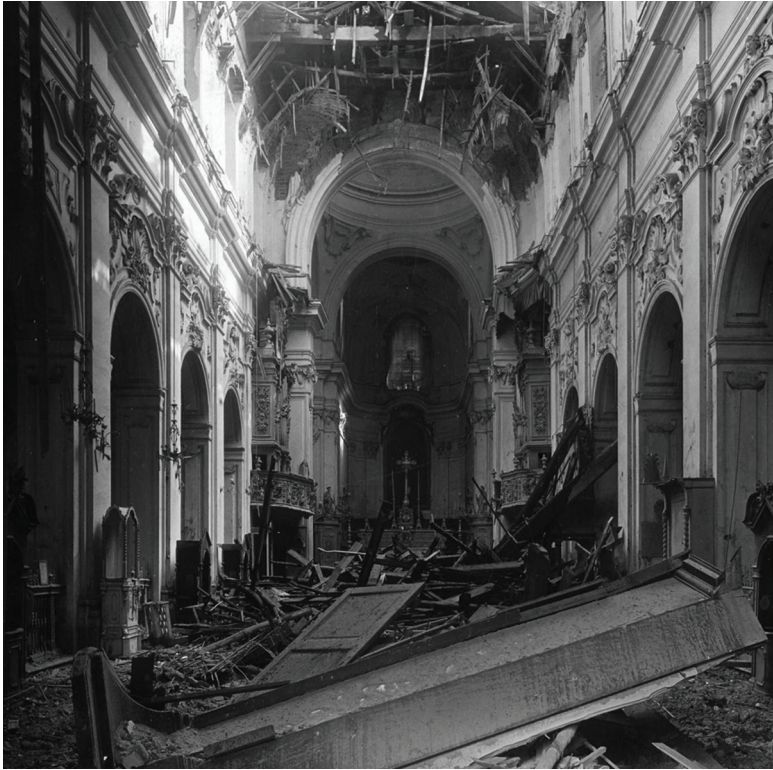
Il crollo del tetto

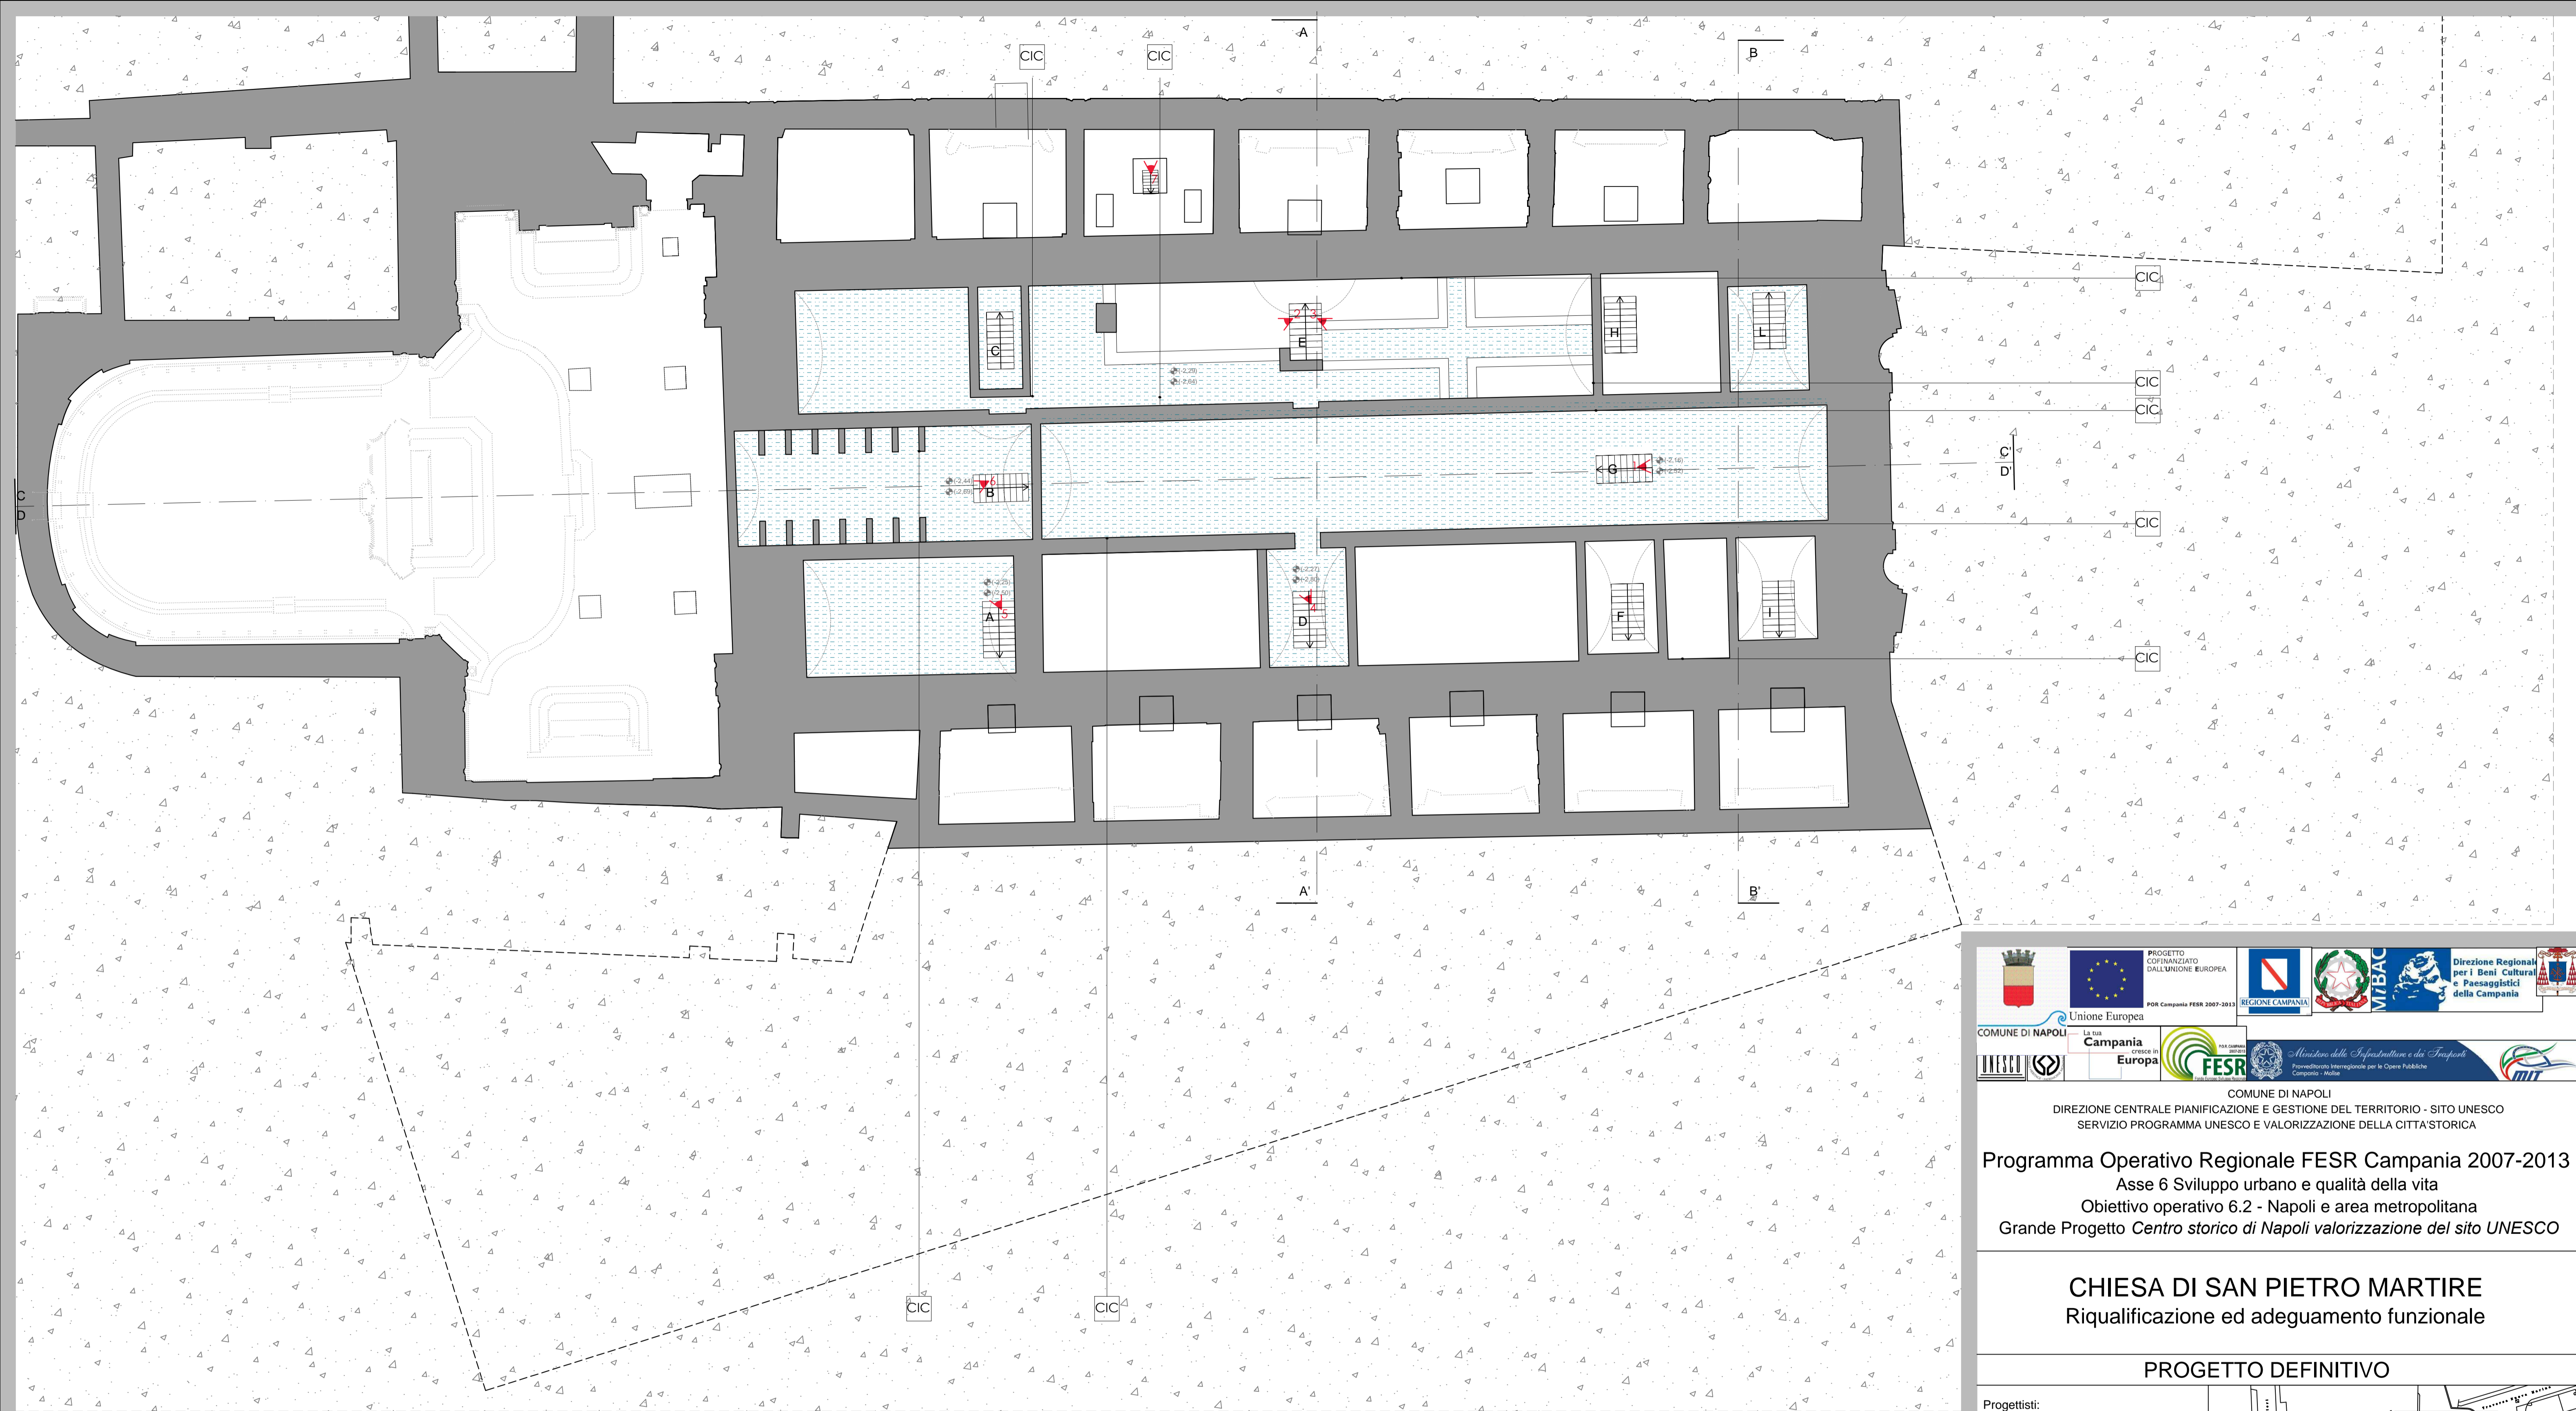
PIANTA DI RILIEVO E DEGRADO

- MATERIALI**
- MURATURA**
 - MURATURA IN TUFO
- DEGRADI**
- MURATURA**
 - CIC CAPILLARITA' INFISSIONE CONDENSAZIONE
 - PRESENZA DI ACQUA

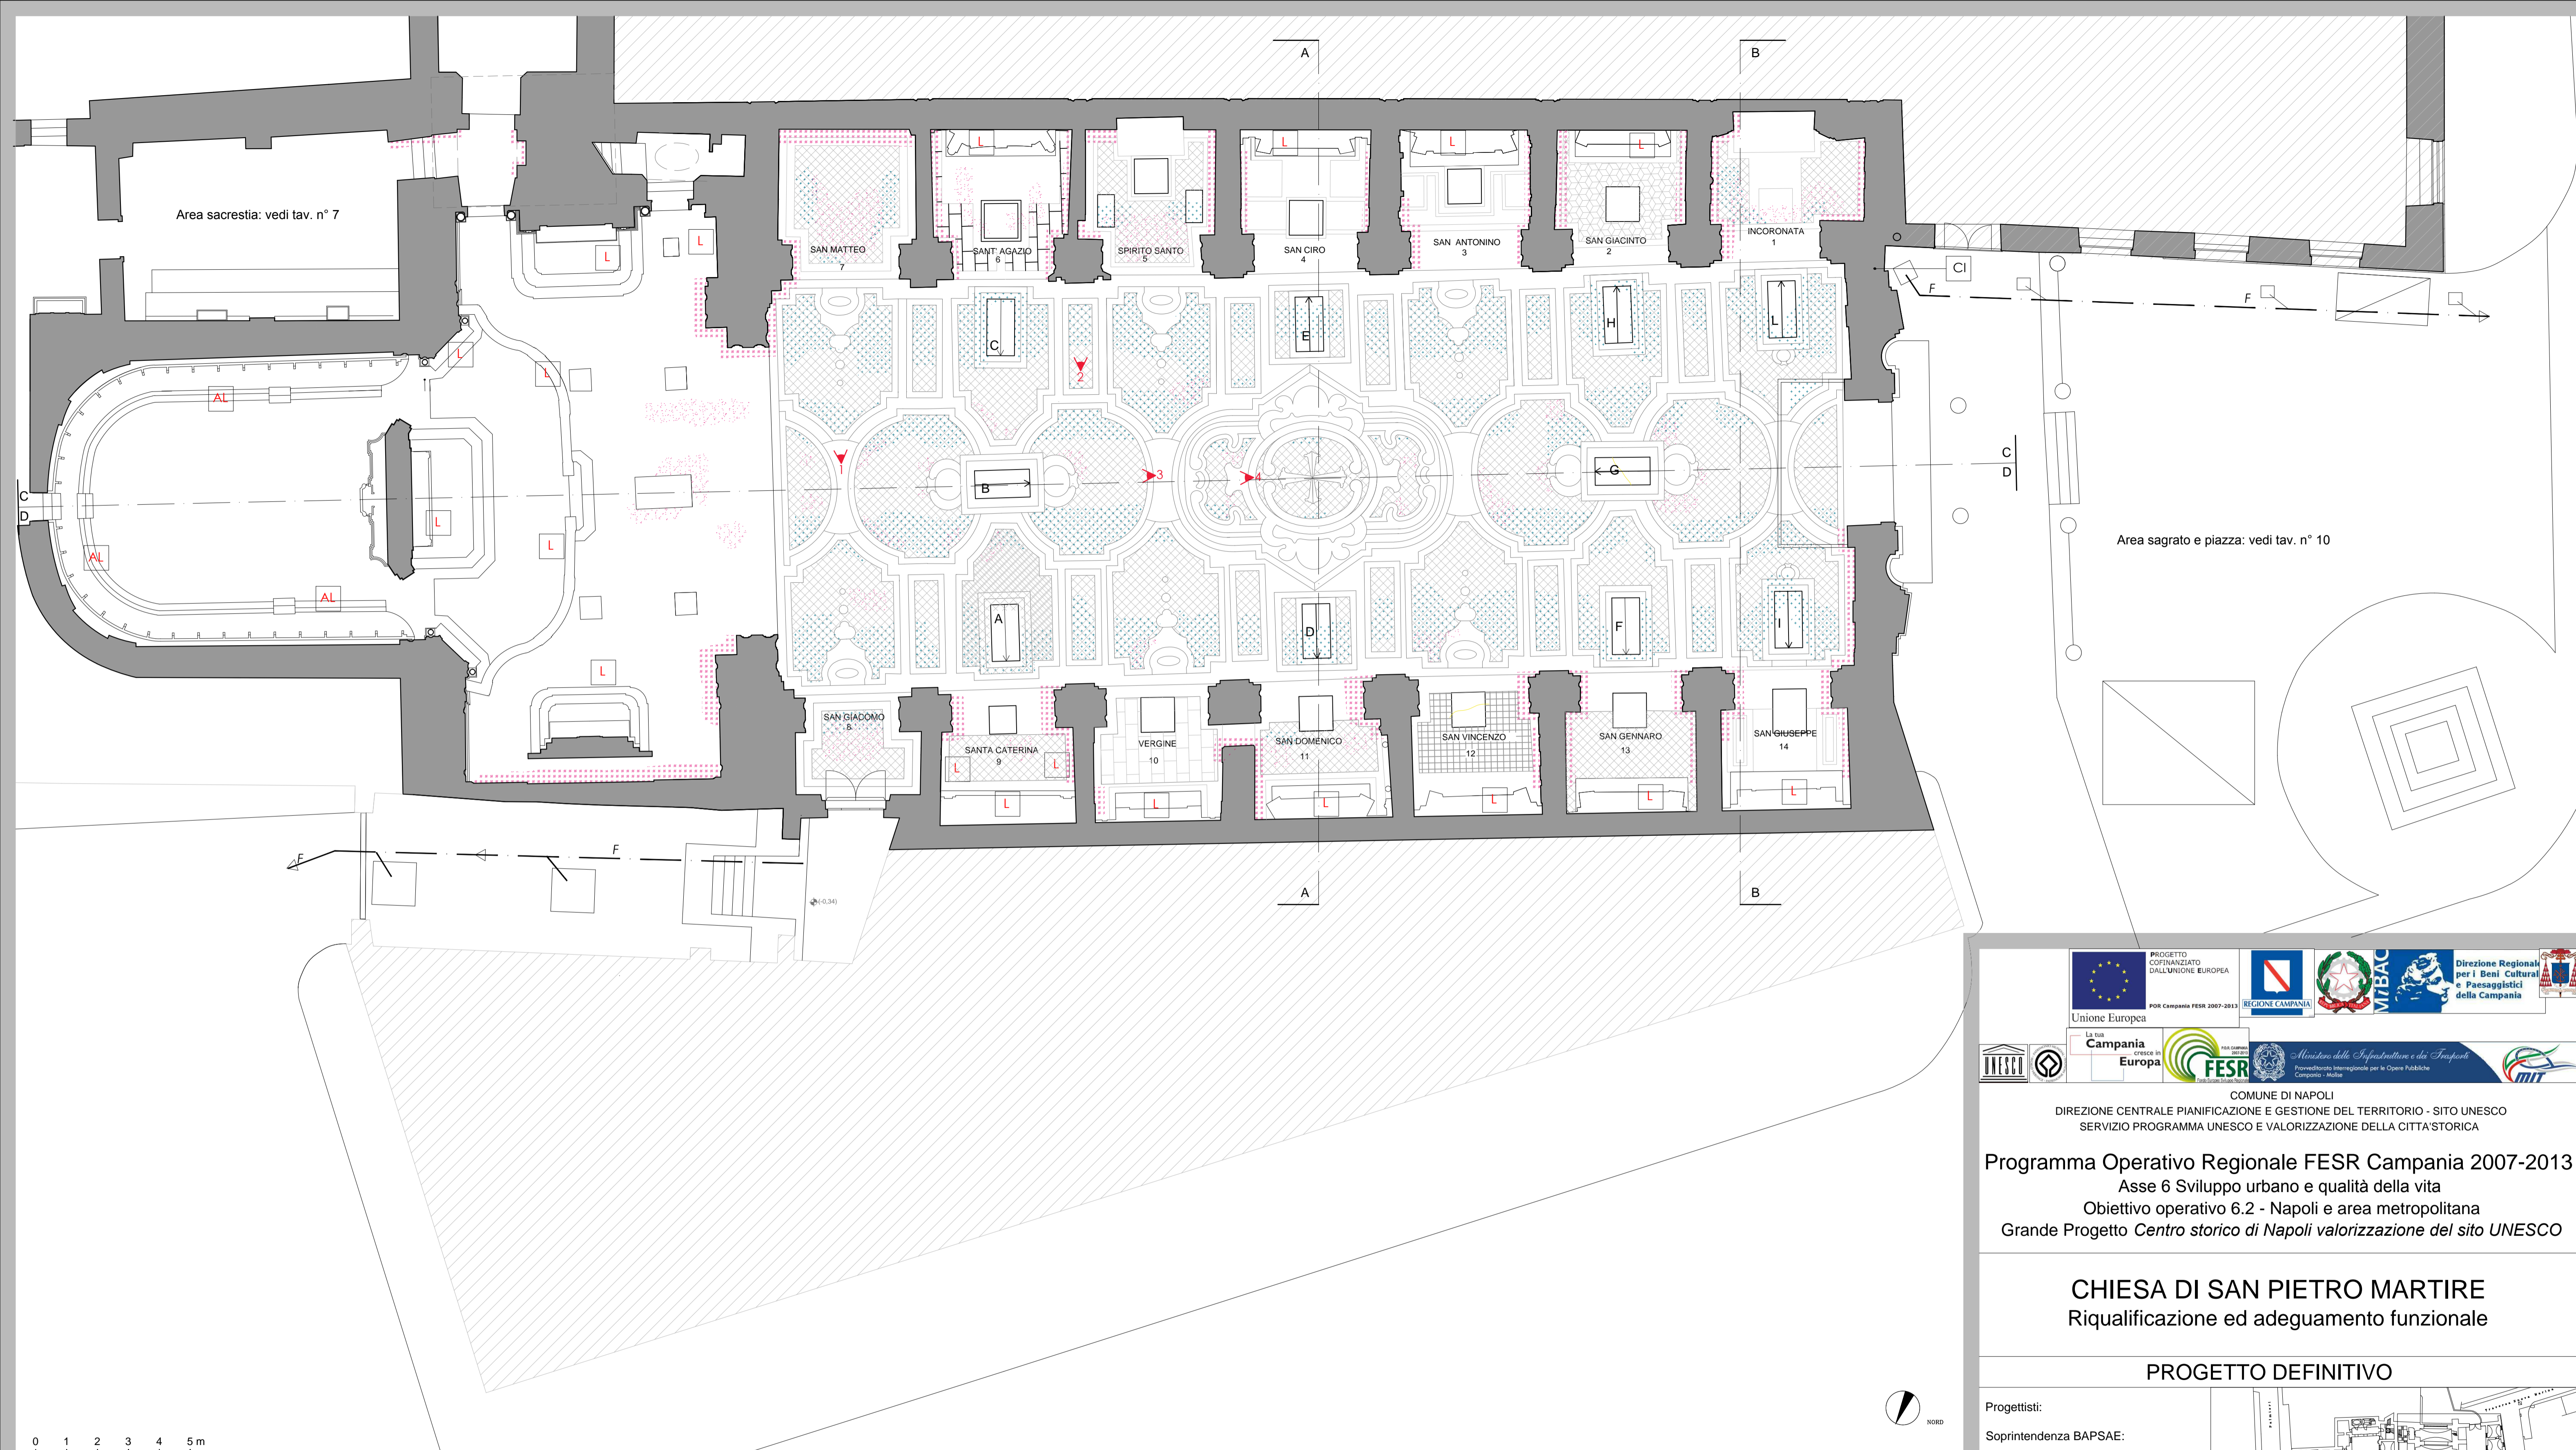
PIANTA DI RILIEVO E DEGRADO DEL PIANO TERRA

- CI CAPILLARITA' INFILTRAZIONE
- DEGRADO INTONACO
- DISTACCO FESSURAZIONE RICRISTALLAMENTO

- ROTTURA
- SFALDATURA SUPERFICIALE
- PATINA DA UMIDITA' DI RISALITA

- M MANGANZA
- D DANNEGGIAMENTO

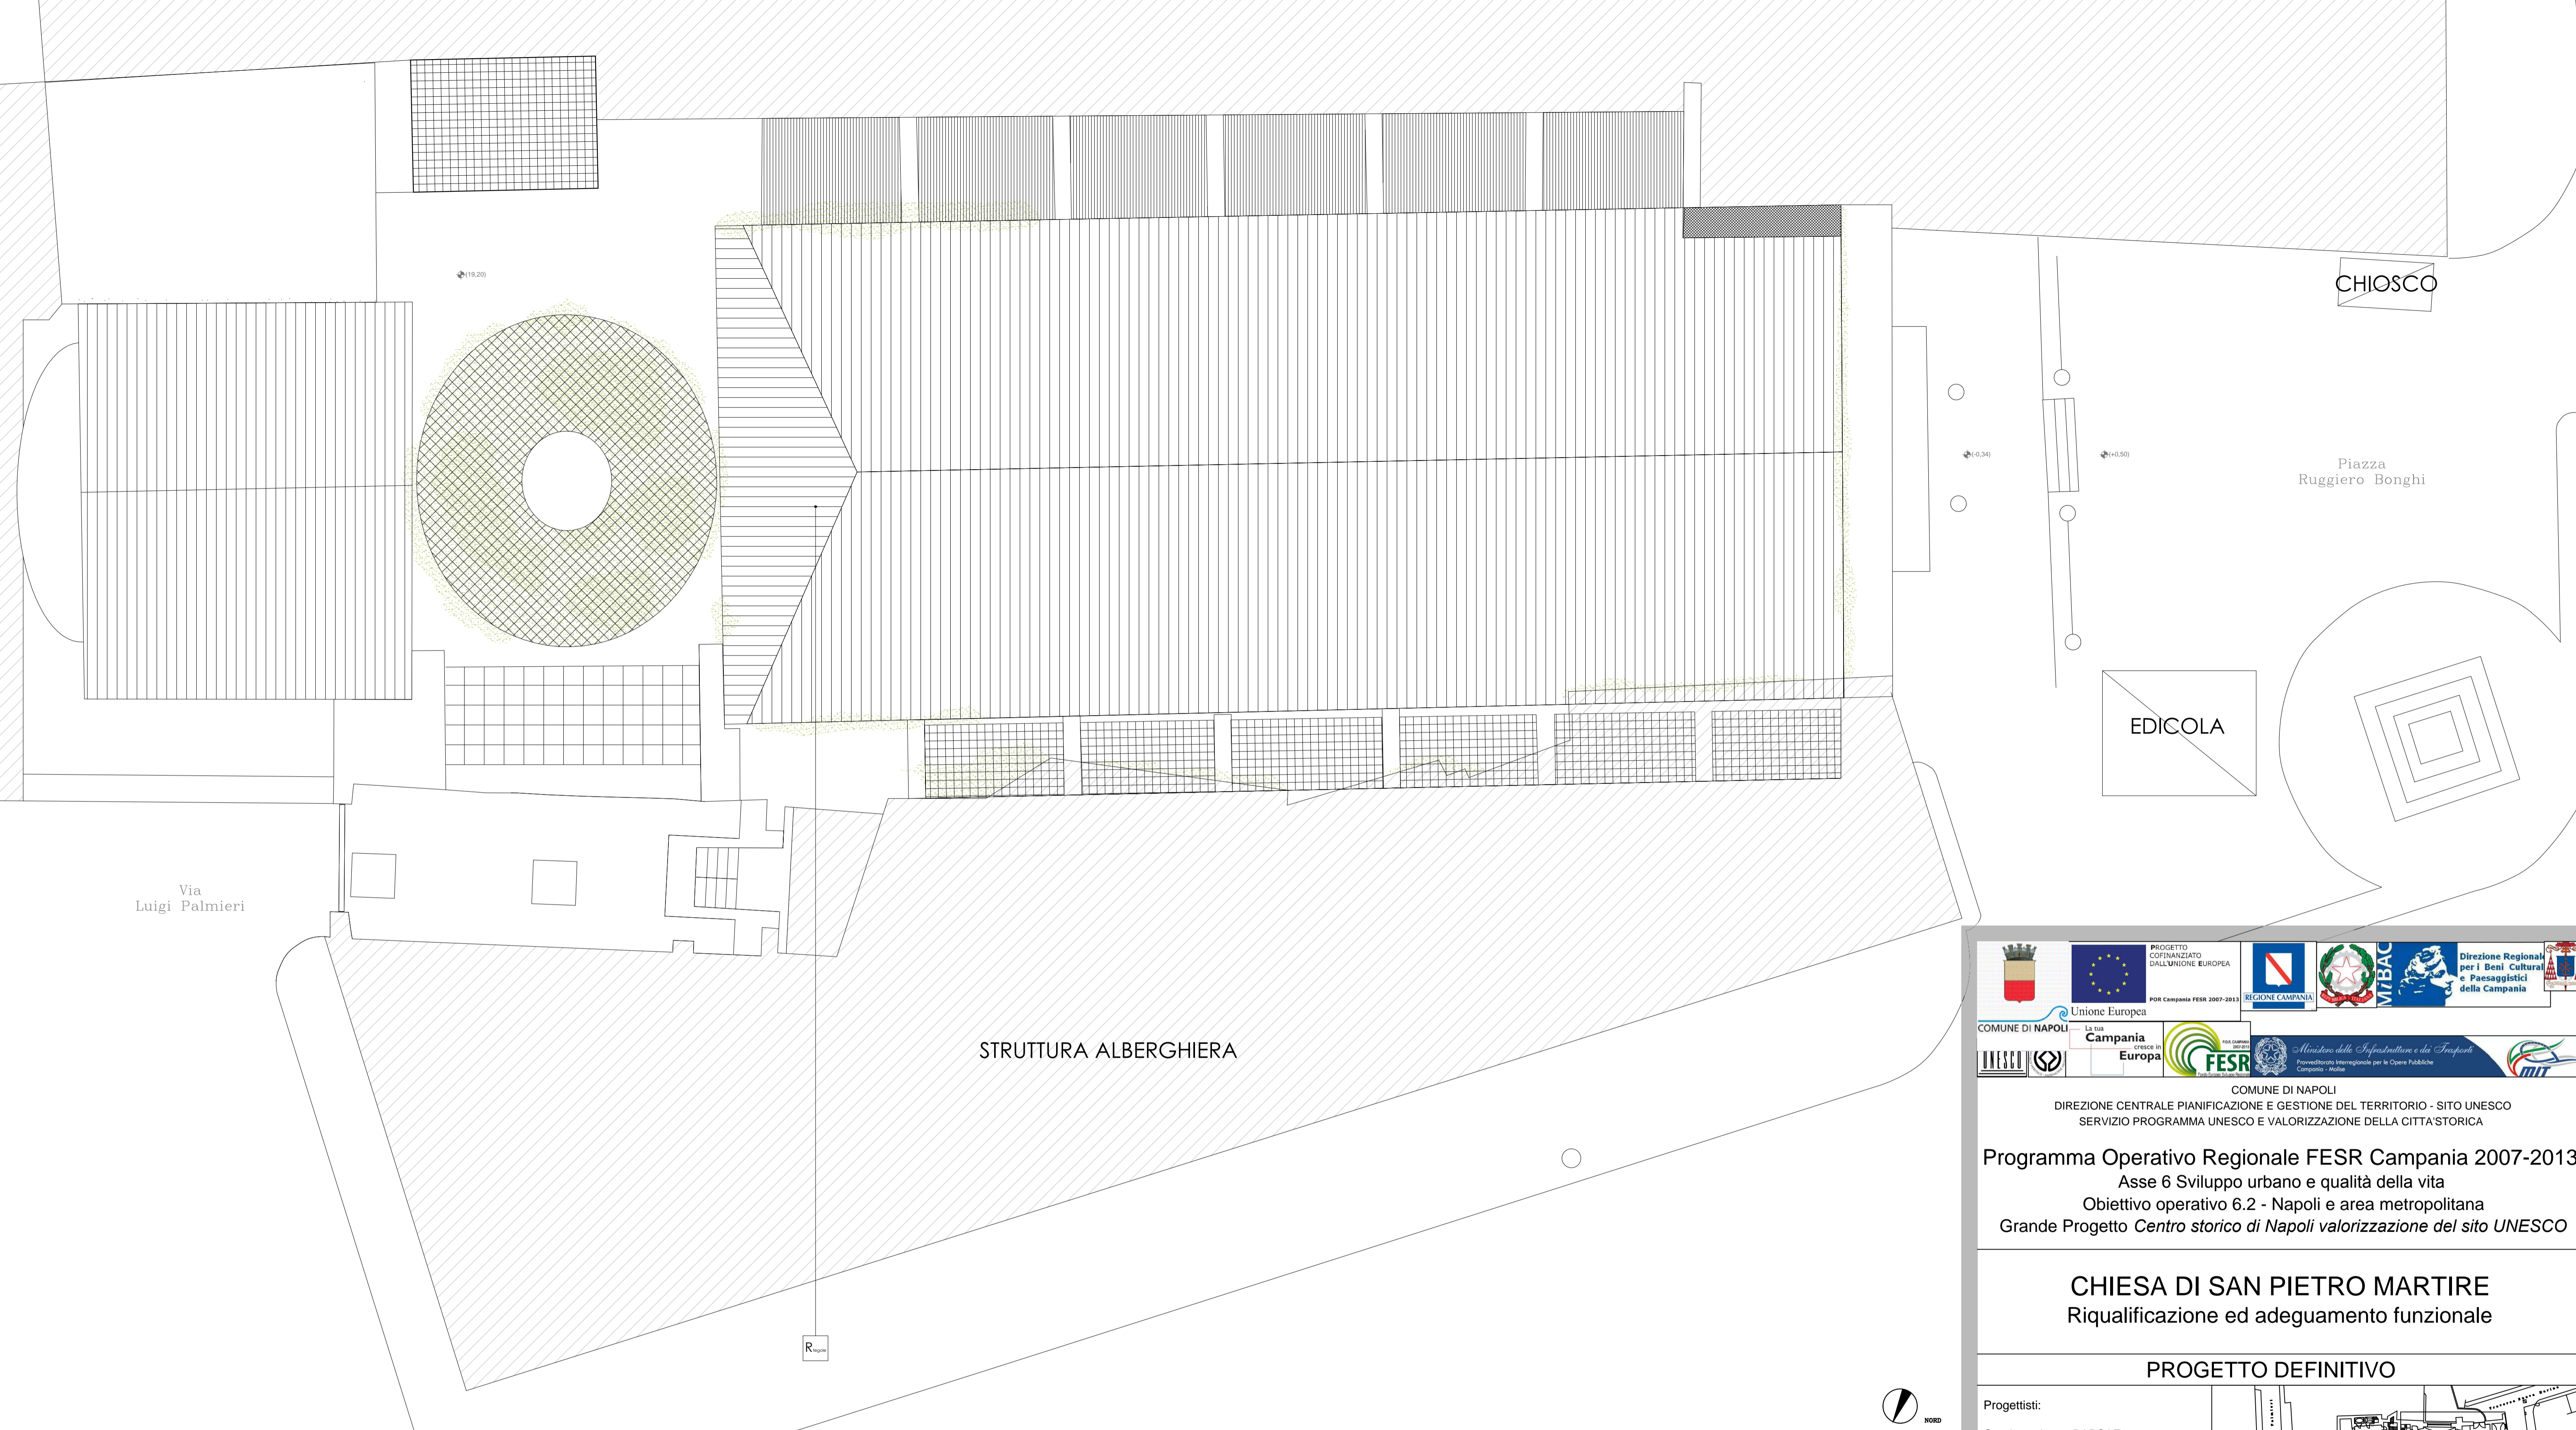
PIANTA DI RILIEVO E DEGRADO DELLE COPERTURE

VEGETAZIONE E LICHENI
-

ROTTURA TEGOLE

L'intervento prevede la manutenzione straordinaria del manto di tegole esistenti, con nuove converse e canali, revisione della impermeabilizzazione estradossale della volta della navata con la manutenzione delle capriate metalliche;

Nella cupola, che non presenta vistosi fenomeni di umidità, sarà previsto un intervento di manutenzione consistente nella rimozione dai licheni alle scandole maiolicate, con ispezioni ed interventi mirati, e sigillature al fine della eliminazione di eventuali discontinuità; Nell'area del tamburo si prevede il restauro delle parti lapidee fessurate con la sigillatura dei giunti ai finestrioni.
