**Completamento del Programma di riqualificazione
di cui al contratto di Quartiere II di Pianura**

LOTTO 1: Parco Falcone e Borsellino - Via E. Torricelli

PROGETTO ESECUTIVO

RELAZIONE TECNICA DELLE OPERE A VERDE

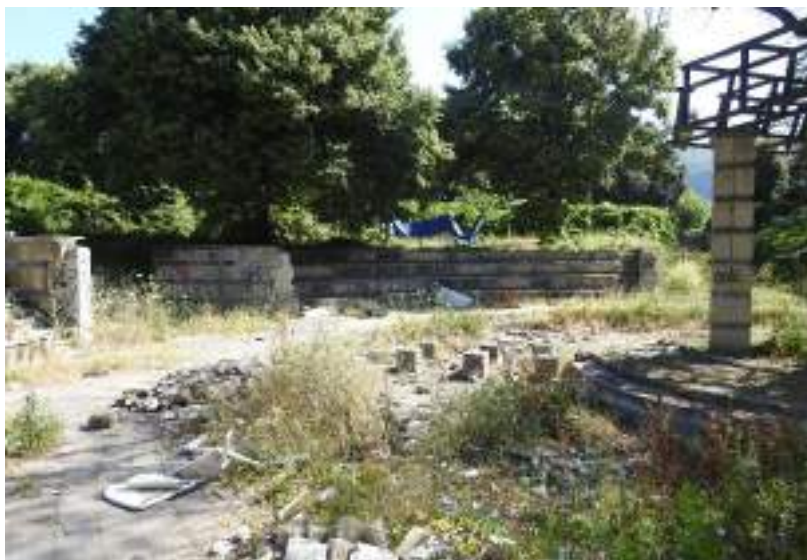
Stato di incuria attuale in cui verte il parco

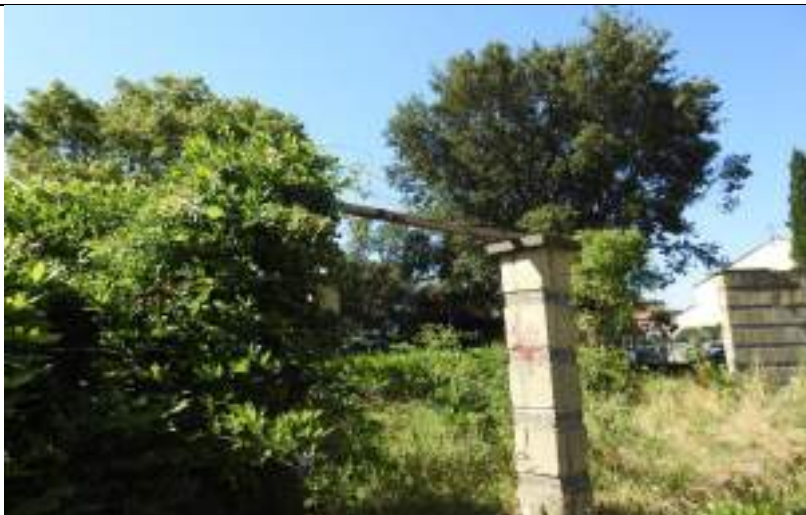
Pergolato da ripristinare

Nell'ottica di ripristinare il pergolato circolare esistente, si provvederà alla pulizia della vegetazione esistente e alla messa a dimora di una doppia fascia bicolore di rampicanti con *Bougainvillea var. rossa californiana* spp. e *Rhynchospermum jasminoides*.

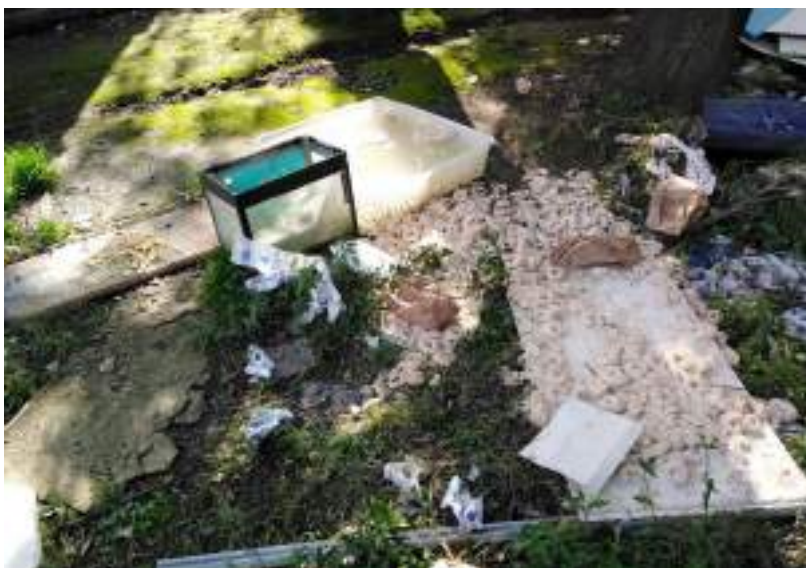
Rifiuti di vario genere depositati in loco

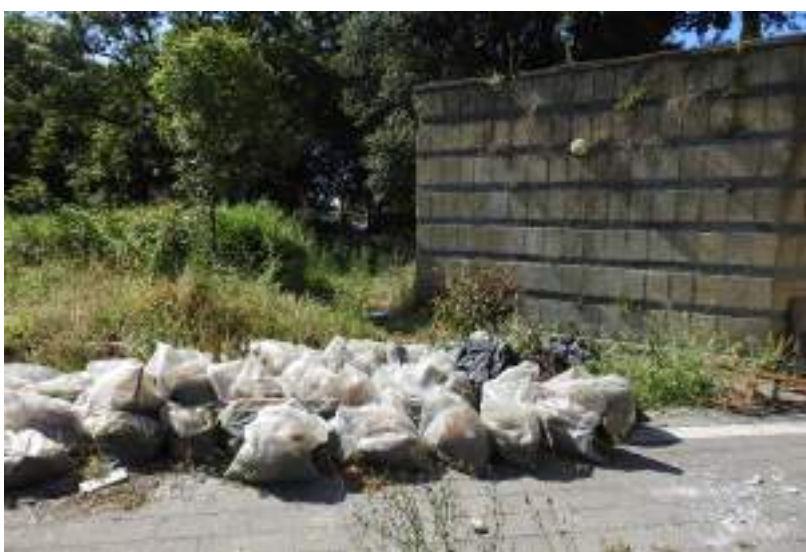
Sacchi con materiali di risulta di interventi di manutenzione abbandonati in loco

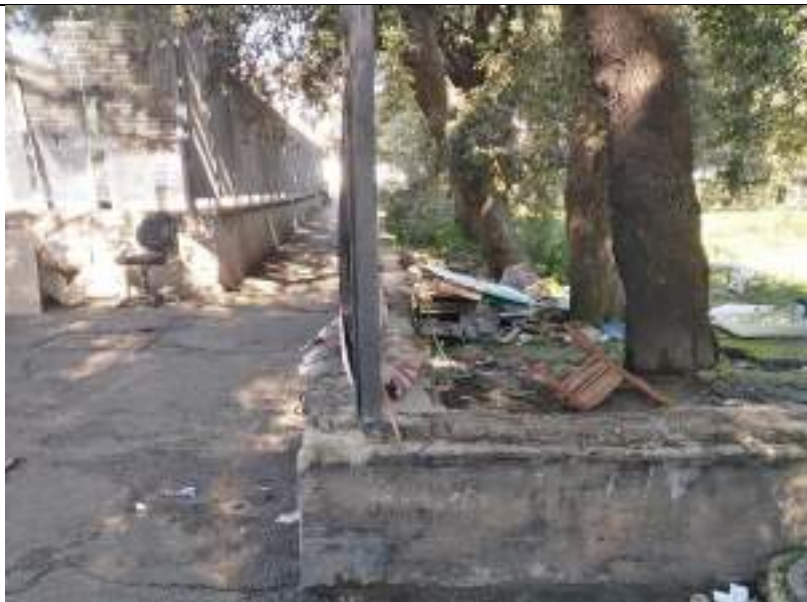
Rifiuti abbandonati nel parco sotto il filare perimetrale di lecci

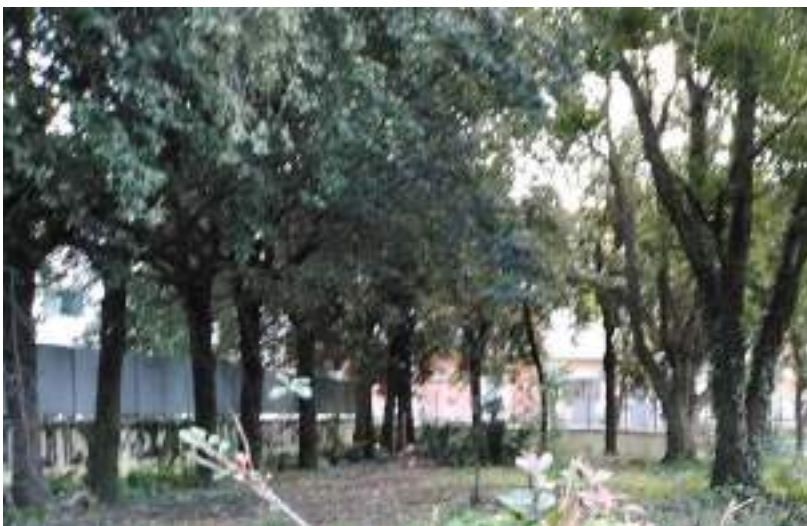
Sesto di impianto non idoneo del filare di lecci perimetrali e promiscuità delle chiome

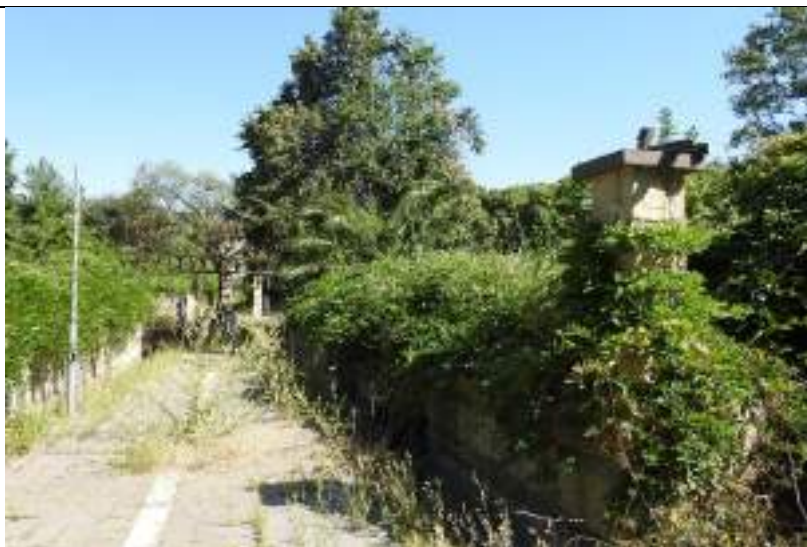
Vasconi centrali completamente ricoperti dalla vegetazione infestante

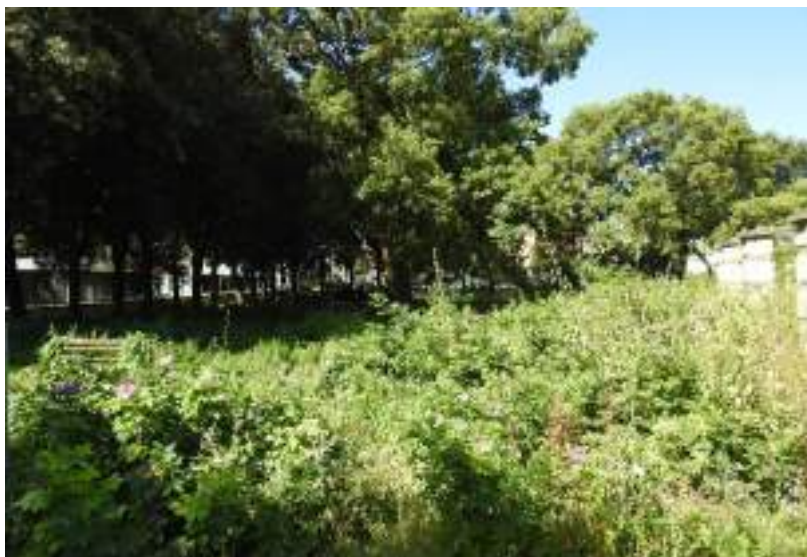
Settori laterali completamente ricoperti dalla vegetazione infestante

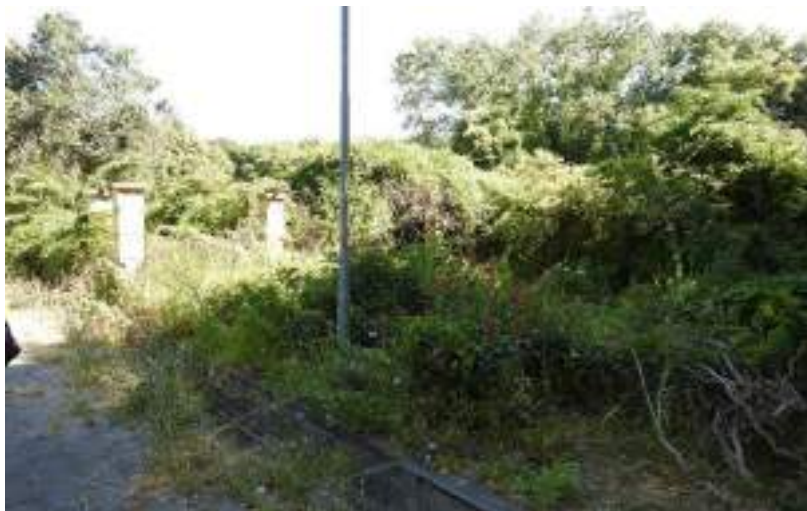
Vasconi centrali completamente ricoperti dalla vegetazione infestante e canaline di raccolta delle acque aperte

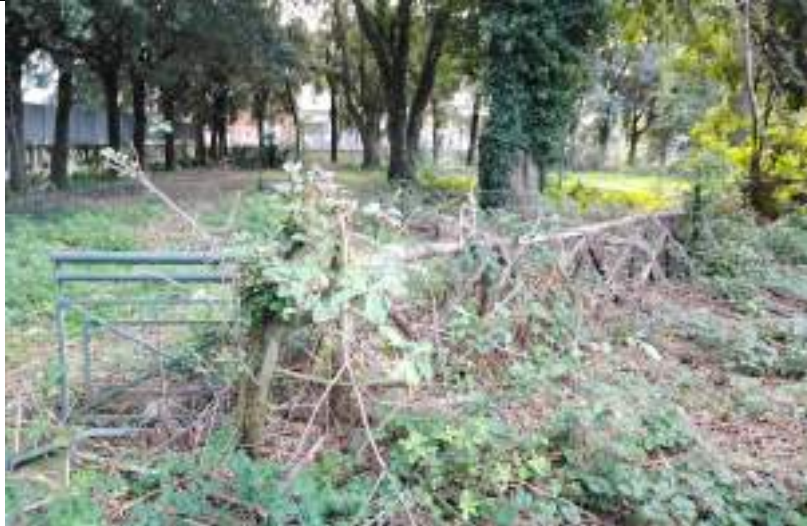
Strutture da rimuovere nel parco

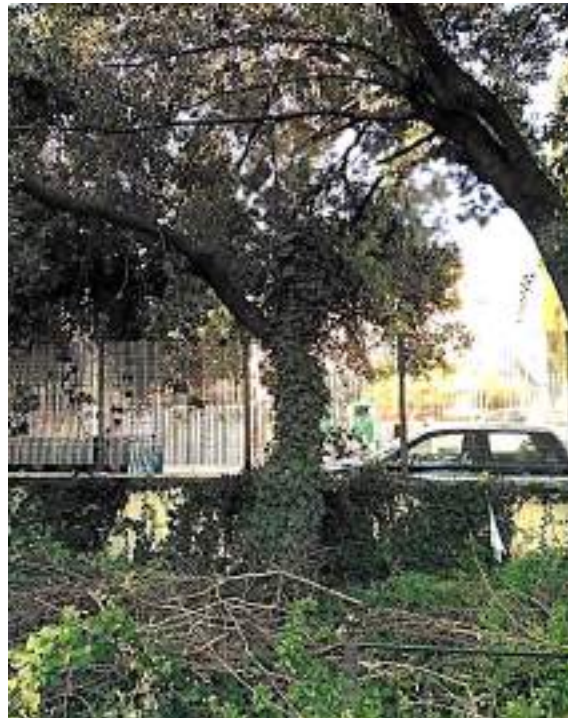
Rampicanti sui fusti delle alberature

Per rendere più efficace l'intervento di rimozione, sarà opportuno rimuovere anche l'apparato radicale per evitarne nuovamente la formazione.

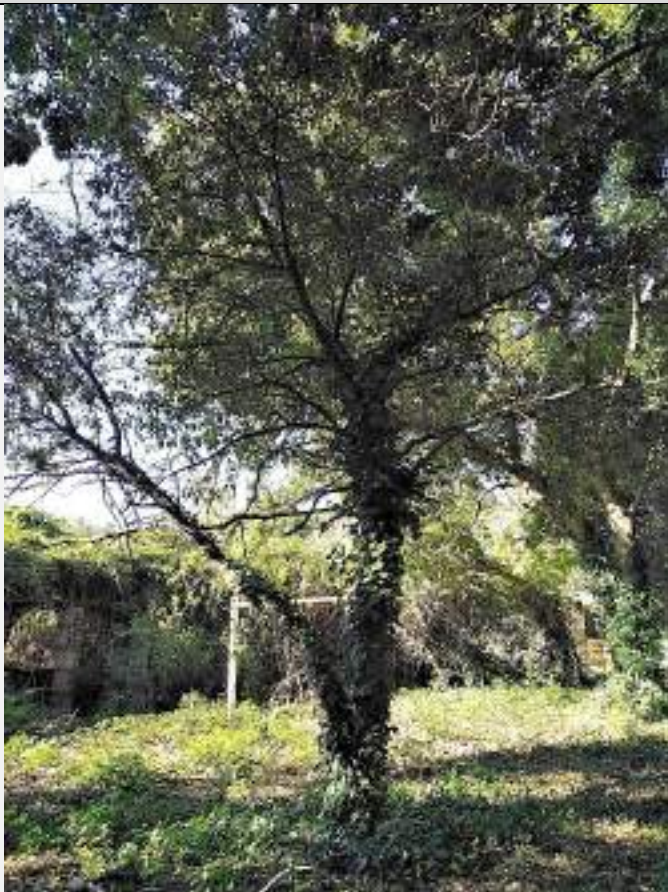
SCHEDA DI RILEVAMENTO DATI			
Ubicazione	Parco Urbano "Falcone - Borsellino"		
Comune	Napoli - Pianura		
Data rilevamento	23.10.2020		
Dati anagrafici albero			
Num. Attribuito	02	Pianta viva:	Sì
Specie arborea	<i>Catalpa bigonoides</i>	Nome comune	catalpa
Circonferenza fusto	150 cm	Altezza	6 m
Posizione	Esemplare in gruppo con altri esemplari di altre specie posto all'interno del settore 3, nelle adiacenze del pergolato.		
Dimora	Buca di alloggio nel prato.		
Analisi visiva			
Colletto e apparato radicale	Il colletto non mostra segni evidenti criticità.		
Fusto	Fusto fortemente inclinato e completamente avvolto da rampicanti.		
Castello e ramificazioni	Ramificazione avvolte da rampicanti.		
Chioma	Chioma apicale asimmetrica e scarna.		
Vitalità e storia della pianta	Esemplare con basso valore estetico-paesaggistico; asimmetria della chioma e inclinazione del fuso che potrebbero favorire lo schianto dell'esemplare durante eventi meteorologici avversi.

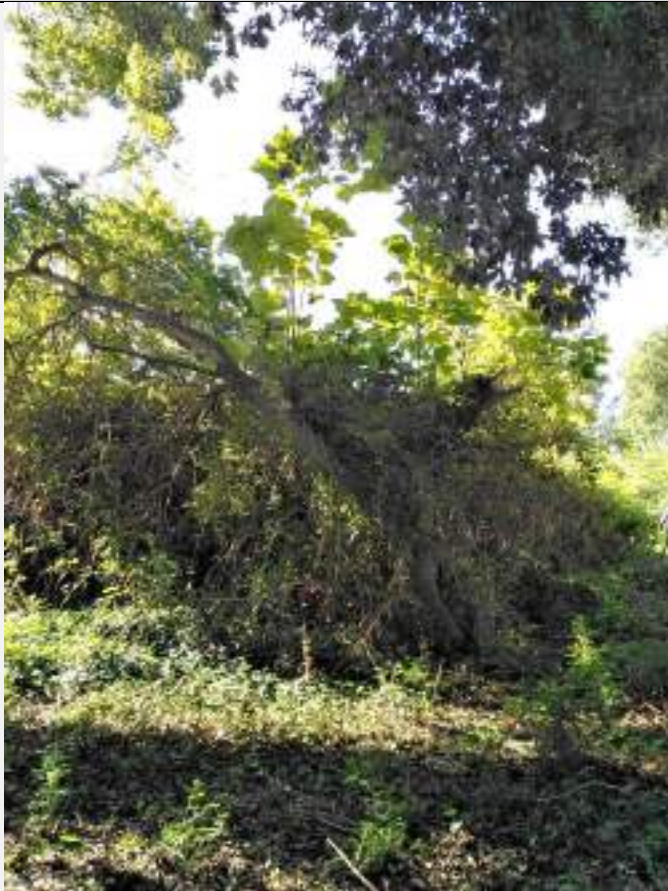
SCHEDA DI RILEVAMENTO DATI			
Ubicazione	Parco Urbano "Falcone - Borsellino"		
Comune	Napoli - Pianura		
Data rilevamento	23.10.2020		
Dati anagrafici albero			
Num. Attribuito	03	Pianta viva:	Sì
Specie arborea	<i>Populus sp.</i>	Nome comune	pioppo
Circonferenza fusto	Non rilevabile	Altezza	11 m
Posizione	Esemplare posto all'interno del settore 4 nelle adiacenze del pergolato.		
Dimora	Buca di alloggio nel prato.		
Analisi visiva			
Colletto e apparato radicale	Non è stato possibile ispezionare il colletto.		
Fusto	Fusto completamente avvolto da rampicanti.		
Castello e ramificazioni	Ramificazione avvolte da rampicanti.		
Chioma	Chioma apicale avvolta da rampicanti che ne hanno reso difficile anche il riconoscimento.		
Vitalità e storia della pianta	Esemplare con basso valore estetico-paesaggistico; l'intero esemplare non è quasi riconoscibile dovuto al degrado generale del parco e l'assenza di interventi manutentivi che nel tempo, hanno potuto compromettere anche la vitalità della pianta e che potrebbe favorire lo schianto dell'esemplare durante eventi meteorologici avversi.

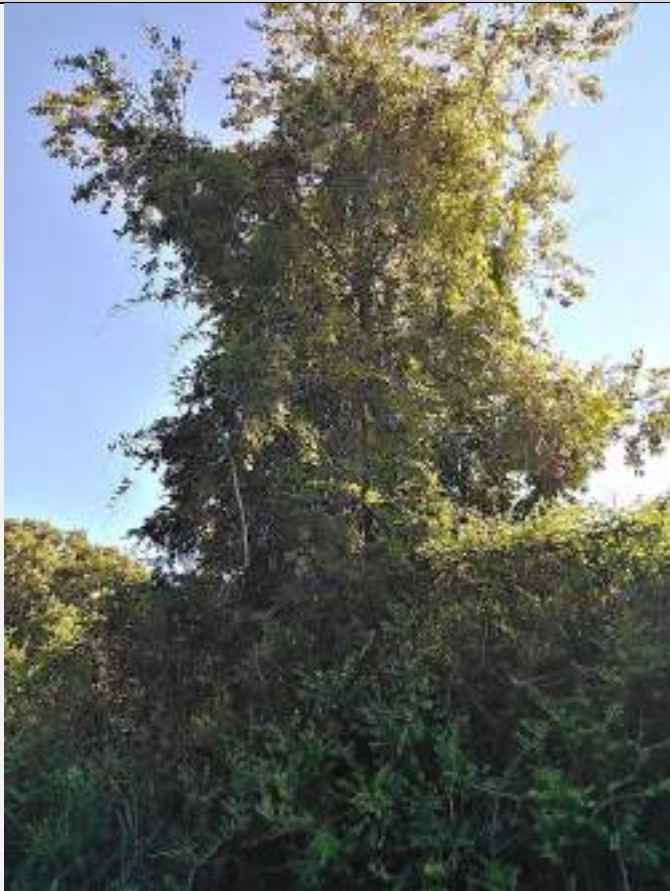
SCHEDA DI RILEVAMENTO DATI			
Ubicazione	Parco Urbano "Falcone - Borsellino"		
Comune	Napoli - Pianura		
Data rilevamento	23.10.2020		
Dati anagrafici albero			
Num. Attribuito	04	Pianta viva:	Sì
Specie arborea	<i>Malus domestica.</i>	Nome comune	melo
Circonferenza fusto	Non rilevato per difficoltà nel raggiungerlo	Altezza	7 m
Posizione	Esemplare in gruppo con altri esemplari di altre specie posto all'interno del settore 4.		
Dimora	Buca di alloggio nel prato.		
Analisi visiva			
Colletto e apparato radicale	Il colletto non mostra segni evidenti criticità.		
Fusto	Fusto sinuoso completamente avvolto da rampicanti (edera).		
Castello e ramificazioni	Segni di precedenti potature che hanno reciso branche.		
Chioma	Chioma apicale asimmetrica e scarna.		
Vitalità e storia della pianta	Esemplare con basso valore estetico-paesaggistico a causa anche di eccessivi interventi di potatura; asimmetria della chioma che potrebbe favorire lo schianto dell'esemplare durante eventi meteorologici avversi.

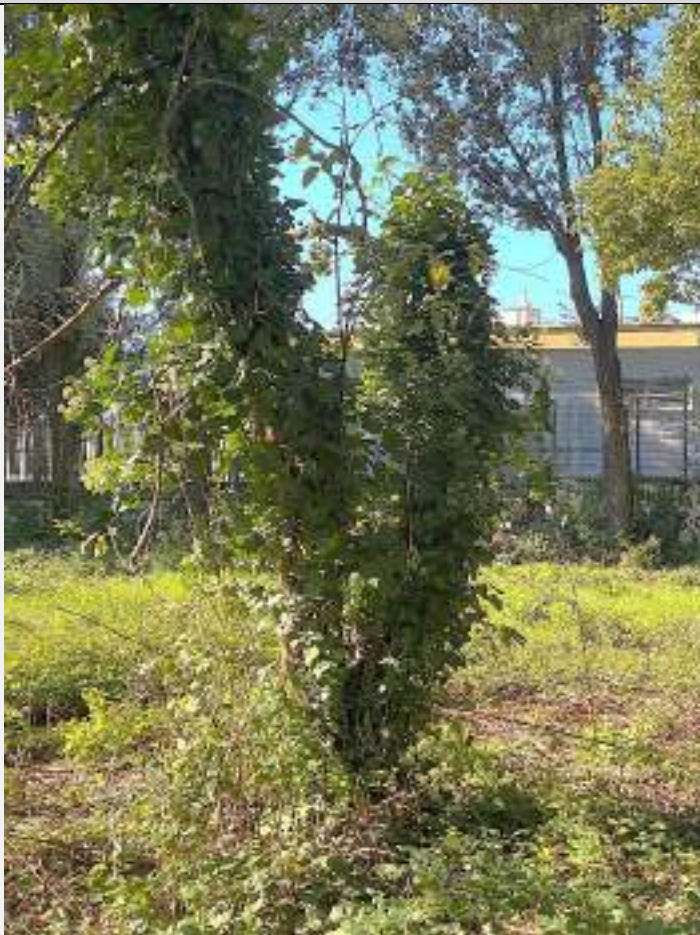
SCHEDA DI RILEVAMENTO DATI			
Ubicazione	Parco Urbano "Falcone - Borsellino"		
Comune	Napoli - Pianura		
Data rilevamento	23.10.2020		
Dati anagrafici albero			
Num. Attribuito	05	Pianta viva:	Sì
Specie arborea	<i>Malus domestica.</i>	Nome comune	melo
Circonferenza fusto	Non rilevato per difficoltà nel raggiungerlo	Altezza	6 m
Posizione	Esemplare in gruppo con altri esemplari di altre specie solato posto all'interno del settore 4.		
Dimora	Buca di alloggio nel prato.		
Analisi visiva			
Colletto e apparato radicale	Il colletto non mostra segni evidenti criticità.		
Fusto	Fusto sinuoso avvolto da rampicanti (edera).		
Castello e ramificazioni	Segni di precedenti potature che hanno reciso branche.		
Chioma	Chioma apicale asimmetrica e scarna.		
Vitalità e storia della pianta	Esemplare con basso valore estetico-paesaggistico, asimmetria della chioma che potrebbe favorire lo schianto dell'esemplare durante eventi meteorologici avversi.

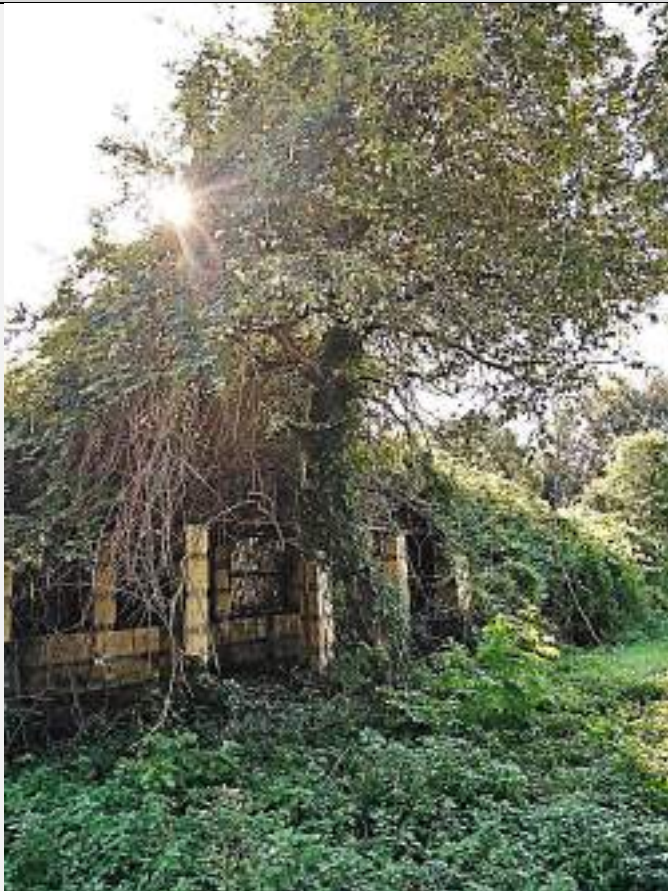
SCHEDA DI RILEVAMENTO DATI			
Ubicazione	Parco Urbano "Falcone - Borsellino"		
Comune	Napoli - Pianura		
Data rilevamento	23.10.2020		
Dati anagrafici albero			
Num. Attribuito	06	Pianta viva:	Sì
Specie arborea	<i>Quercus suber</i>	Nome comune	sughera
Circonferenza fusto	Non rilevato per difficoltà nel raggiungerlo	Altezza	10 m
Posizione	Esemplare isolato al centro del parco.		
Dimora	Buca di alloggio in un'area pavimentata al contorno e circondato da una struttura in calcestruzzo e tufo.		
Analisi visiva			
Colletto e apparato radicale	Non è stato possibile ispezionare il colletto.		
Fusto	Fusto inclinato.		
Castello e ramificazioni	Ramificazioni con scarso sviluppo a causa del manufatto in cui è alloggiato.		
Chioma	Chioma apicale scarna, quasi del tutto priva di fogliame.		
Vitalità e storia della pianta	Esemplare con basso valore estetico-paesaggistico il quale, a causa della vicinanza con le opere murarie, potrebbe inficiare con il proprio apparato radicale alla stabilità delle opere architettoniche; inoltre, la sua presenza al centro del parco non è in linea con le finalità del progetto. Per tale specie è prevista la sostituzione con un nuovo impianto nel settore 1 del parco.

Valutazioni finali e interventi sulle cure culturali			
Interventi	Abbattimento e sostituzione con un nuovo esemplare nel settore 1 del parco.		
Report fotografico

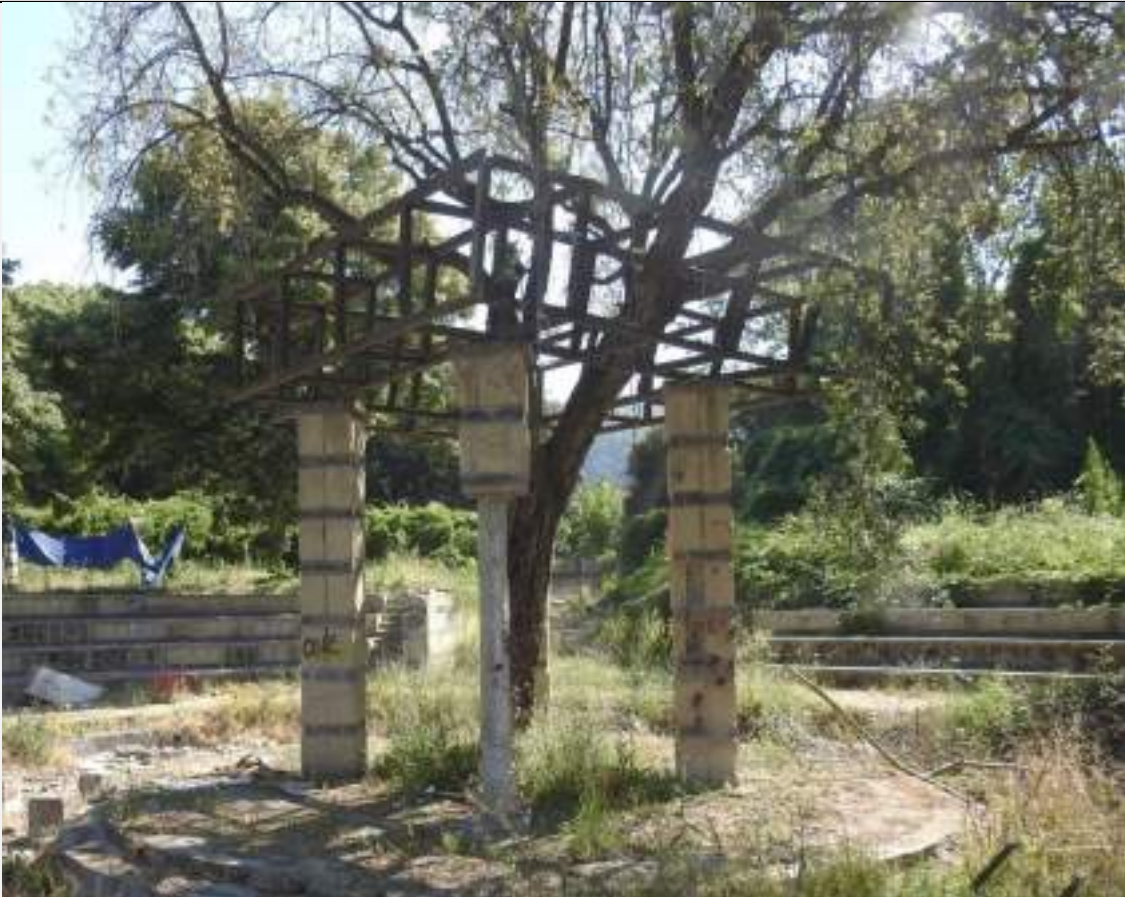
SCHEDA DI RILEVAMENTO DATI			
Ubicazione	Parco Urbano "Falcone - Borsellino"		
Comune	Napoli - Pianura		
Data rilevamento	23.10.2020		
Dati anagrafici albero			
Num. Attribuito	07	Pianta viva:	SI
Specie arborea	Quercus ilex	Nome comune	leccio
Circonferenza fusto	94 cm	Altezza	6 m
Posizione	Esemplare in filare.		
Dimora	Buca di alloggio nel terreno.		
Analisi visiva			
Colletto e apparato radicale	Il colletto non mostra segni evidenti criticità.		
Fusto	Fusto inclinato verso la ringhiera.		
Castello e ramificazioni	Branca capitozzata.		
Chioma	Seccume diffuso nella chioma.		
Vitalità e storia della pianta	Esemplare con basso valore estetico-paesaggistico, asimmetria della chioma che potrebbe favorire lo schianto dell'esemplare durante eventi meteorologici avversi.		
Valutazioni finali e interventi sulle cure culturali			
Interventi	Abbattimento		
Report fotografico

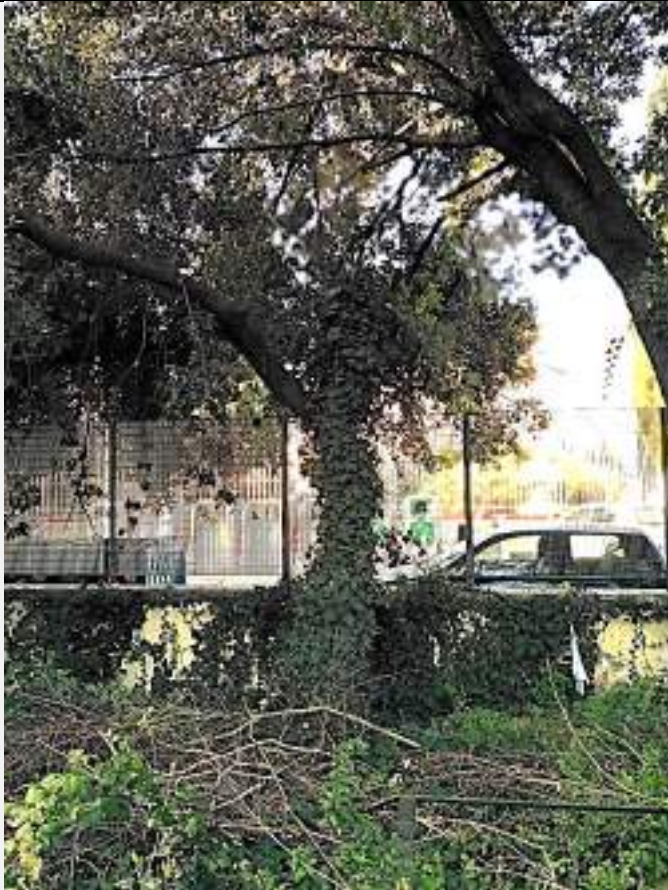
SCHEDA DI RILEVAMENTO DATI			
Ubicazione	Parco Urbano "Falcone - Borsellino"		
Comune	Napoli - Pianura		
Data rilevamento	23.10.2020		
Dati anagrafici albero			
Num. Attribuito	08	Pianta viva:	SI
Specie arborea	Quercus ilex	Nome comune	leccio
Circonferenza fusto	79 cm	Altezza	8 m
Posizione	Esemplare in filare.		
Dimora	Buca di alloggio nel terreno.		
Analisi visiva			
Colletto e apparato radicale	Il colletto non mostra segni evidenti criticità.		
Fusto	Fusto eretto.		
Castello e ramificazioni	Diramazione a 3,5 m.		
Chioma	Chioma scarna e asimmetrica verso la ringhiera.		
Vitalità e storia della pianta	Esemplare con basso valore estetico-paesaggistico, asimmetria della chioma che potrebbe favorire lo schianto dell'esemplare durante eventi meteorologici avversi.		
Valutazioni finali e interventi sulle cure culturali			
Interventi	Abbattimento		
Report fotografico

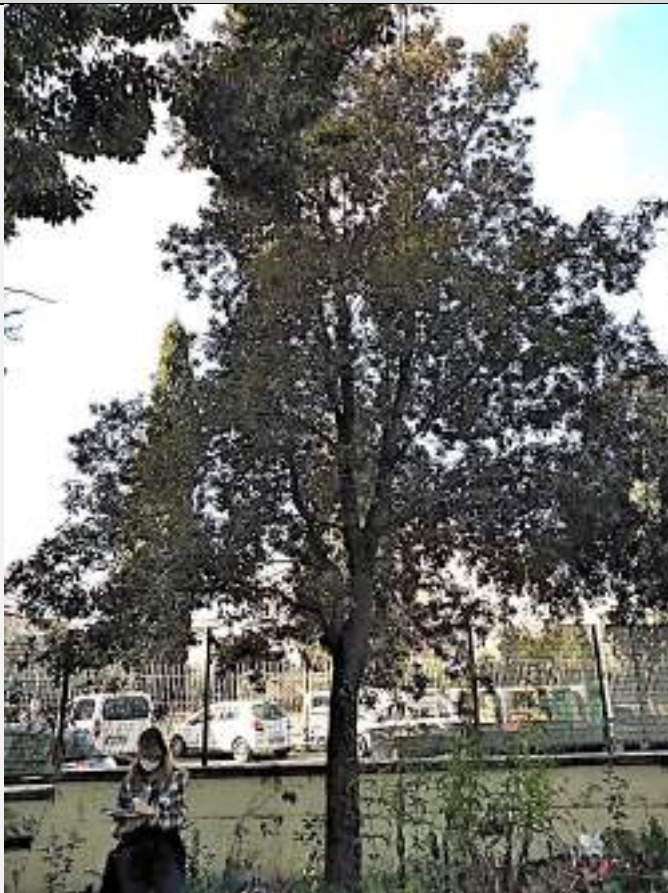
SCHEDA DI RILEVAMENTO DATI			
Ubicazione	Parco Urbano "Falcone - Borsellino"		
Comune	Napoli - Pianura		
Data rilevamento	23.10.2020		
Dati anagrafici albero			
Num. Attribuito	09	Pianta viva:	NO
Specie arborea	Quercus ilex	Nome comune	leccio
Circonferenza fusto	65 cm	Altezza	7 m
Posizione	Esemplare in filare.		
Dimora	Buca di alloggio nel terreno.		
Analisi visiva			
Colletto e apparato radicale	Il colletto non mostra segni evidenti criticità.		
Fusto	Fusto scortecciato inclinato verso la recinzione.		
Castello e ramificazioni			
Chioma	Assenza completa della chioma.		
Vitalità e storia della pianta	Esemplare morto con basso valore estetico-paesaggistico, che potrebbe favorire lo schianto dell'esemplare durante eventi meteorologici avversi.		
Valutazioni finali e interventi sulle cure culturali			
Interventi	Abbattimento		
Report fotografico

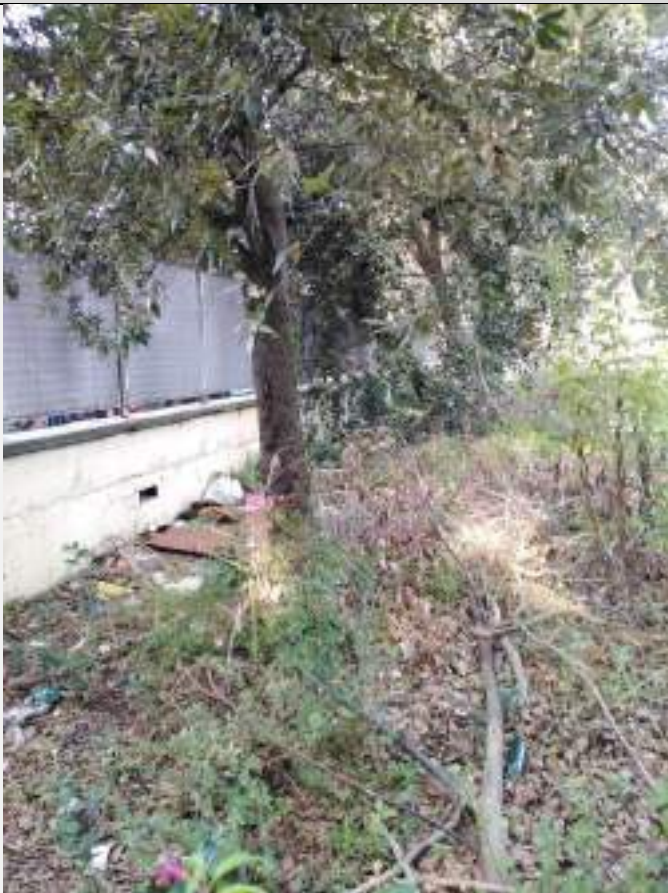
SCHEDA DI RILEVAMENTO DATI			
Ubicazione	Parco Urbano "Falcone - Borsellino"		
Comune	Napoli - Pianura		
Data rilevamento	23.10.2020		
Dati anagrafici albero			
Num. Attribuito	10	Pianta viva:	SI
Specie arborea	Quercus ilex	Nome comune	leccio
Circonferenza fusto	75 cm	Altezza	8 m
Posizione	Esemplare in filare.		
Dimora	Buca di alloggio nel terreno.		
Analisi visiva			
Colletto e apparato radicale	Il colletto non mostra segni evidenti criticità.		
Fusto	Fusto eretto.		
Castello e ramificazioni	Ramificazioni scarsamente accresciute.		
Chioma	Chioma scarna.		
Vitalità e storia della pianta	Esemplare con basso valore estetico-paesaggistico, completamente dominato dagli esemplari adiacenti dello stesso filare.		
Valutazioni finali e interventi sulle cure culturali			
Interventi	Abbattimento		
Report fotografico

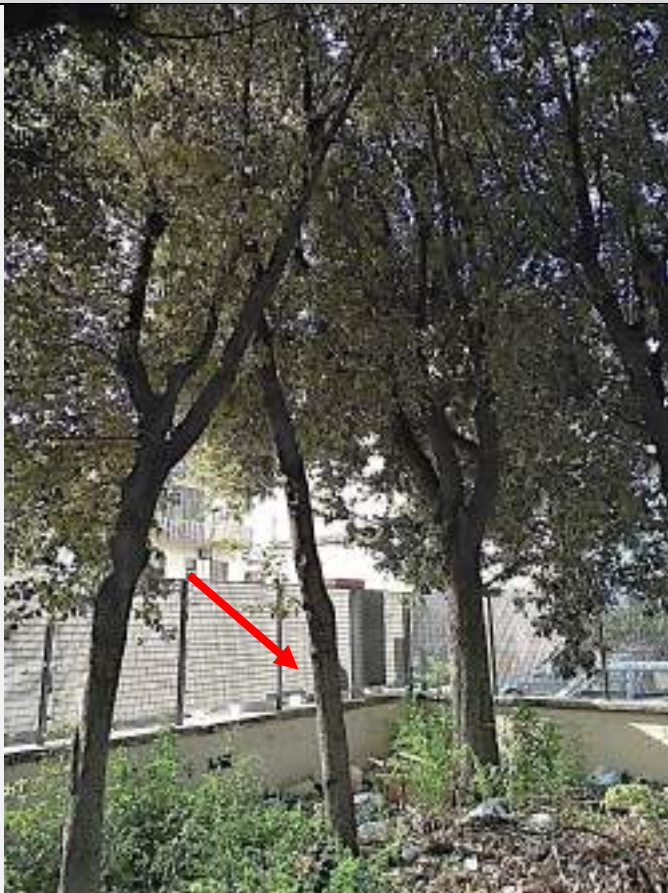
SCHEDA DI RILEVAMENTO DATI			
Ubicazione	Parco Urbano "Falcone - Borsellino"		
Comune	Napoli - Pianura		
Data rilevamento	23.10.2020		
Dati anagrafici albero			
Num. Attribuito	12	Pianta viva:	NO
Specie arborea	Quercus ilex	Nome comune	leccio
Circonferenza fusto	94 cm	Altezza	8 m
Posizione	Esemplare in filare.		
Dimora	Buca di alloggio nel terreno.		
Analisi visiva			
Colletto e apparato radicale	Il colletto mostra la presenza di carpofori.		
Fusto	Fusto scortecciato.		
Castello e ramificazioni	Ramificazioni secche.		
Chioma	Chioma assente.		
Vitalità e storia della pianta	Esemplare con basso valore estetico-paesaggistico, dominato dagli esemplari adiacenti dello stesso filare, completamente secco, condizioni che potrebbero favorire lo schianto dell'esemplare durante eventi meteorologici avversi.		
Valutazioni finali e interventi sulle cure culturali			
Interventi	Abbattimento		
Report fotografico

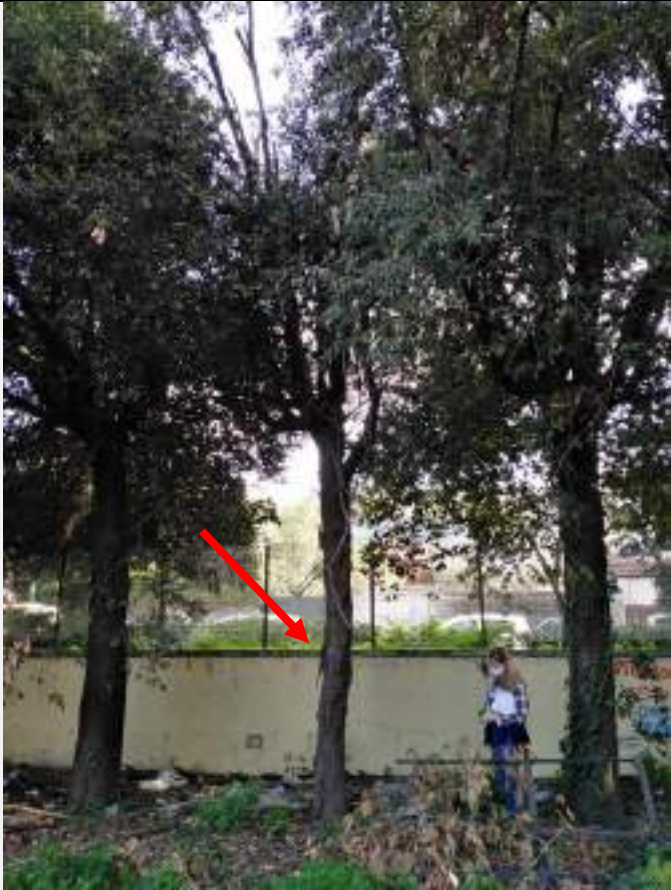
SCHEDA DI RILEVAMENTO DATI			
Ubicazione	Parco Urbano "Falcone - Borsellino"		
Comune	Napoli - Pianura		
Data rilevamento	23.10.2020		
Dati anagrafici albero			
Num. Attribuito	13	Pianta viva:	SI
Specie arborea	Quercus ilex	Nome comune	leccio
Circonferenza fusto	98 cm	Altezza	11 m
Posizione	Esemplare in filare.		
Dimora	Buca di alloggio nel terreno.		
Analisi visiva			
Colletto e apparato radicale	Il colletto non mostra criticità.		
Fusto	Fusto scortecciato.		
Castello e ramificazioni	Ramificazioni secche.		
Chioma	Chioma asimmetrica		
Vitalità e storia della pianta	Esemplare con basso valore estetico-paesaggistico, in parte secco e con chioma asimmetrica, condizioni che potrebbero favorire lo schianto dell'esemplare durante eventi meteorologici avversi.		
Valutazioni finali e interventi sulle cure culturali			
Interventi	Abbattimento		
Report fotografico

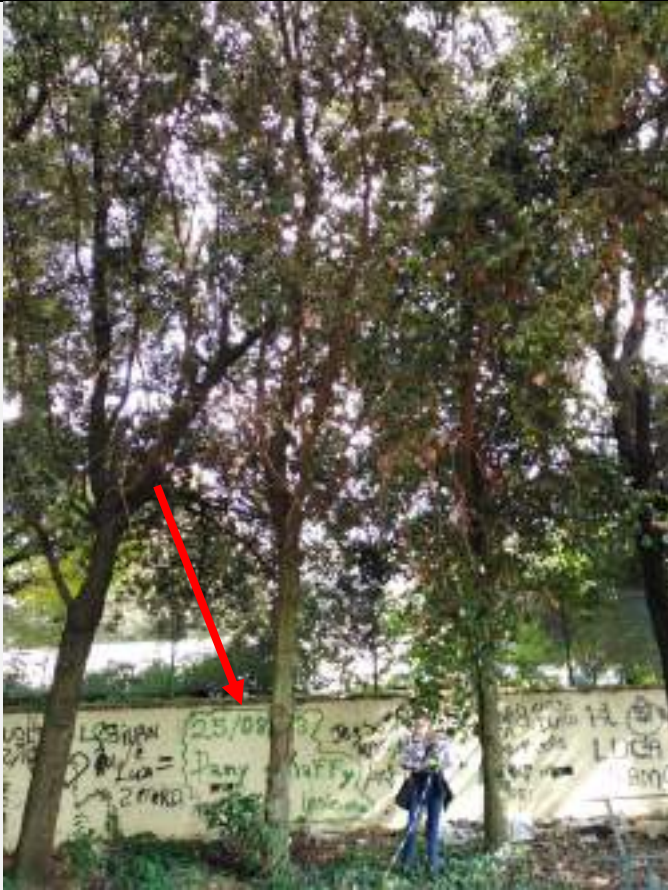
SCHEDA DI RILEVAMENTO DATI			
Ubicazione	Parco Urbano "Falcone - Borsellino"		
Comune	Napoli - Pianura		
Data rilevamento	23.10.2020		
Dati anagrafici albero			
Num. Attribuito	14	Pianta viva:	SI
Specie arborea	Quercus ilex	Nome comune	leccio
Circonferenza fusto	125 cm	Altezza	10 m
Posizione	Esemplare in filare.		
Dimora	Buca di alloggio nel terreno.		
Analisi visiva			
Colletto e apparato radicale	Il colletto non mostra criticità.		
Fusto	Fusto scortecciato.		
Castello e ramificazioni	Ramificazioni e branche secche.		
Chioma	Chioma apicale solo in cima.		
Vitalità e storia della pianta	Esemplare con basso valore estetico-paesaggistico, in parte secco e con chioma asimmetrica, condizioni che potrebbero favorire lo schianto dell'esemplare durante eventi meteorologici avversi.		
Valutazioni finali e interventi sulle cure culturali			
Interventi	Abbattimento		
Report fotografico

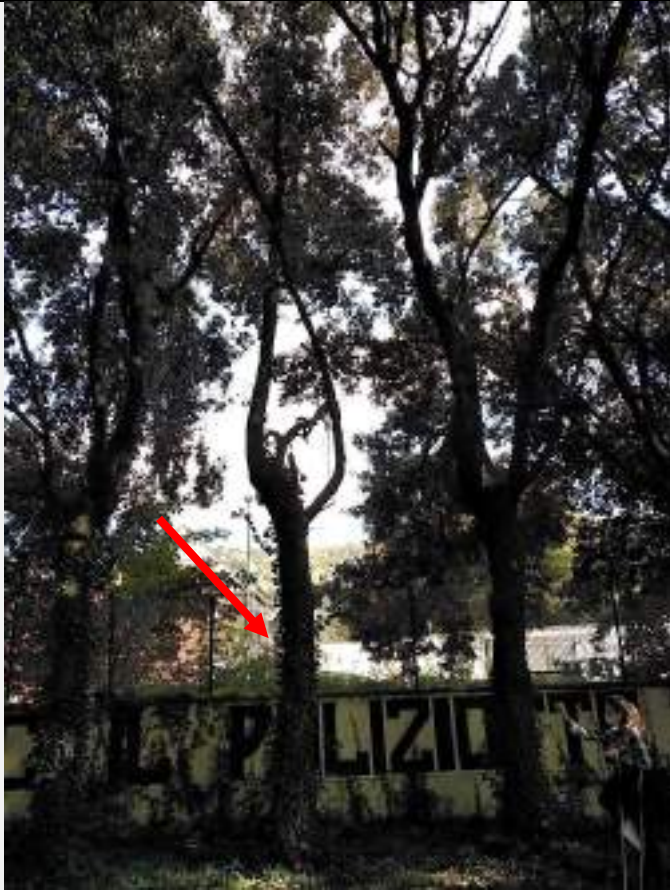
SCHEDA DI RILEVAMENTO DATI			
Ubicazione	Parco Urbano "Falcone - Borsellino"		
Comune	Napoli - Pianura		
Data rilevamento	23.10.2020		
Dati anagrafici albero			
Num. Attribuito	15	Pianta viva:	SI
Specie arborea	Quercus ilex	Nome comune	leccio
Circonferenza fusto	75 cm	Altezza	8 m
Posizione	Esemplare in filare.		
Dimora	Buca di alloggio nel terreno.		
Analisi visiva			
Colletto e apparato radicale	Il colletto non mostra criticità, numerosi ricacci alla base.		
Fusto	Fusto scortecciato.		
Castello e ramificazioni	Ramificazioni e branche secche.		
Chioma	Chioma apicale solo in cima.		
Vitalità e storia della pianta	Esemplare con basso valore estetico-paesaggistico, in parte secco e con chioma asimmetrica, condizioni che potrebbero favorire lo schianto dell'esemplare durante eventi meteorologici avversi.		
Valutazioni finali e interventi sulle cure culturali			
Interventi	Abbattimento		
Report fotografico

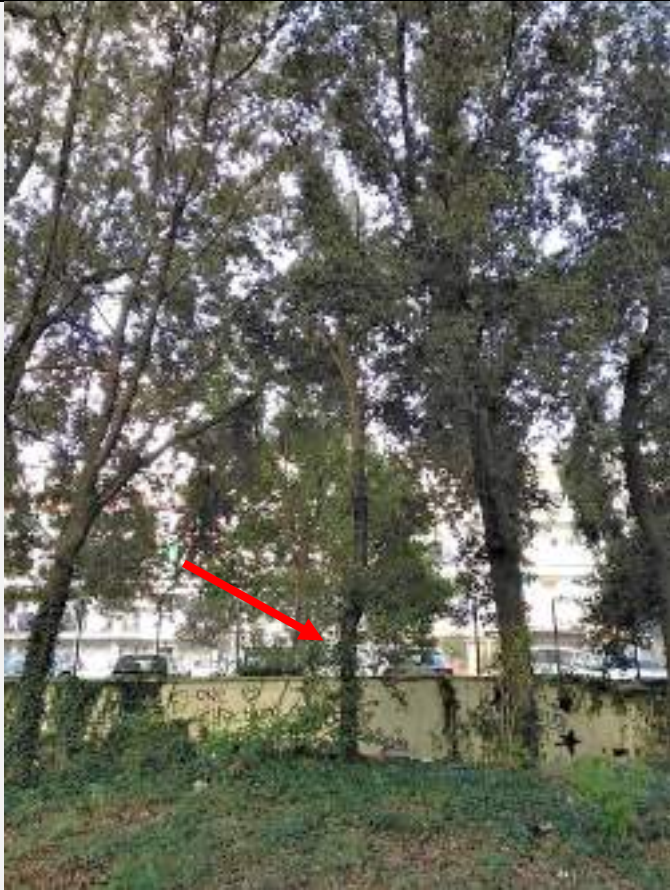
SCHEDA DI RILEVAMENTO DATI			
Ubicazione	Parco Urbano "Falcone - Borsellino"		
Comune	Napoli - Pianura		
Data rilevamento	23.10.2020		
Dati anagrafici albero			
Num. Attribuito	16	Pianta viva:	SI
Specie arborea	<i>Quercus ilex</i>	Nome comune	leccio
Circonferenza fusto	85 cm	Altezza	10 m
Posizione	Esemplare in filare.		
Dimora	Buca di alloggio nel terreno.		
Analisi visiva			
Colletto e apparato radicale	Il colletto non mostra criticità.		
Fusto	Fusto eretto con carpofori.		
Castello e ramificazioni	Ramificazioni e branche secche.		
Chioma	Chioma apicale solo in cima.		
Vitalità e storia della pianta	Esemplare con basso valore estetico-paesaggistico, in parte secco e con chioma asimmetrica, condizioni che potrebbero favorire lo schianto dell'esemplare durante eventi meteorologici avversi.		
Valutazioni finali e interventi sulle cure culturali			
Interventi	Abbattimento		
Report fotografico
