Abbattimento degli edifici denominati "Vele A, C, e D", riqualificazione della "Vela B" e sistemazione degli spazi aperti risultanti dalla demolizione

PROGETTO ESECUTIVO 1° STRALCIO - ABBATTIMENTO "VELA A"

DEMOLIZIONE VELA "A"

Piano di bonifica materiali contenenti amianto

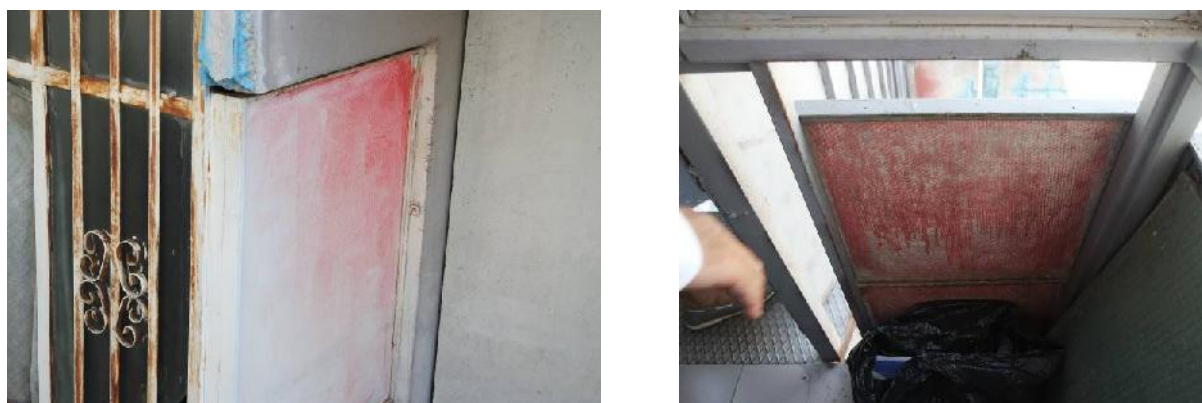
Come si evince dalle figure sottostanti, i parapetti delle scalette di accesso, i parapetti dei balconi lato cucine ed a copertura del cavedio nel ballatoio d’ingresso risultano realizzati con pannelli di cemento amianto.

Figura 1: pannelli delle passerelle e delle scale in cemento amianto

I pannelli verranno rimossi integralmente in modo da mantenere indisturbate le lastre in cemento amianto. La rimozione avverrà tramite smontaggio completo del pannello che permetterà di non danneggiare le lastre in fibrocemento.

I pannelli verranno incapsulati e, una volta smontati posti su bancali e confezionati mediante telo in polietilene e sigillati con nastro adesivo indicante la presenza all'interno di materiali contenenti amianto.

Nella fase di rimozione dei pannelli, gli stessi dovranno essere rimossi in modo da evitare rotture, rimuovendo quindi preventivamente i sistemi di fissaggio (ganci, viti, chiodi, ecc.). Dovranno essere evitate le operazioni di taglio e foratura, ricorrendo, quando necessario, ad attrezzi manuali o utensili meccanici a bassa velocità.

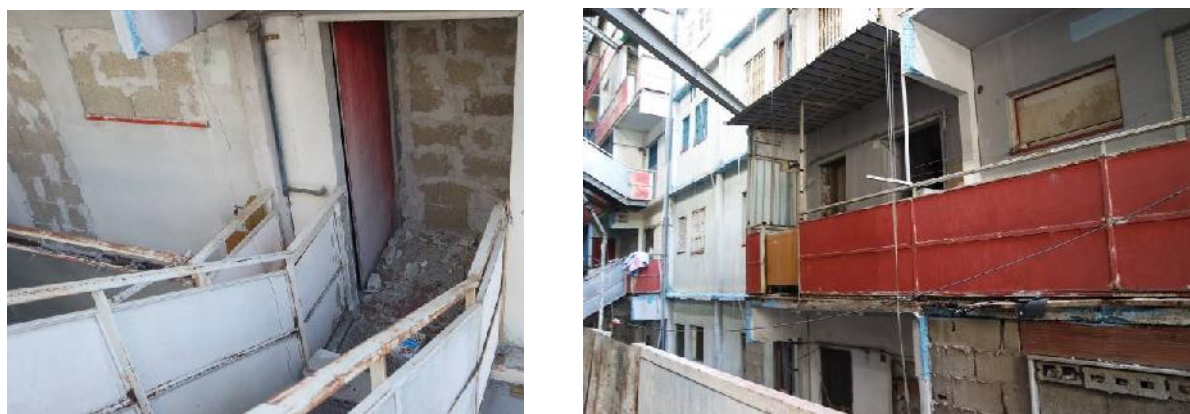
Figura 2: pannelli delle passerelle e delle scale in cemento amianto
