# LINEA 6 – METROPOLITANA DI NAPOLI

LINEA 6 METROPOLITANA DI NAPOLI  
PROGETTO ESECUTIVO  
**OPERE CIVILI – MONITORAGGIO GEOTECNICO GEOREFERENZIATO**  
**REPORT DELLE MISURE – GALLERIA DI LINEA – SAN PASQUALE - CHIAIA**

METROPOLITANA DI NAPOLI S.p.A.  
RESPONSABILE PROGETTAZIONE OPERE CIVILI

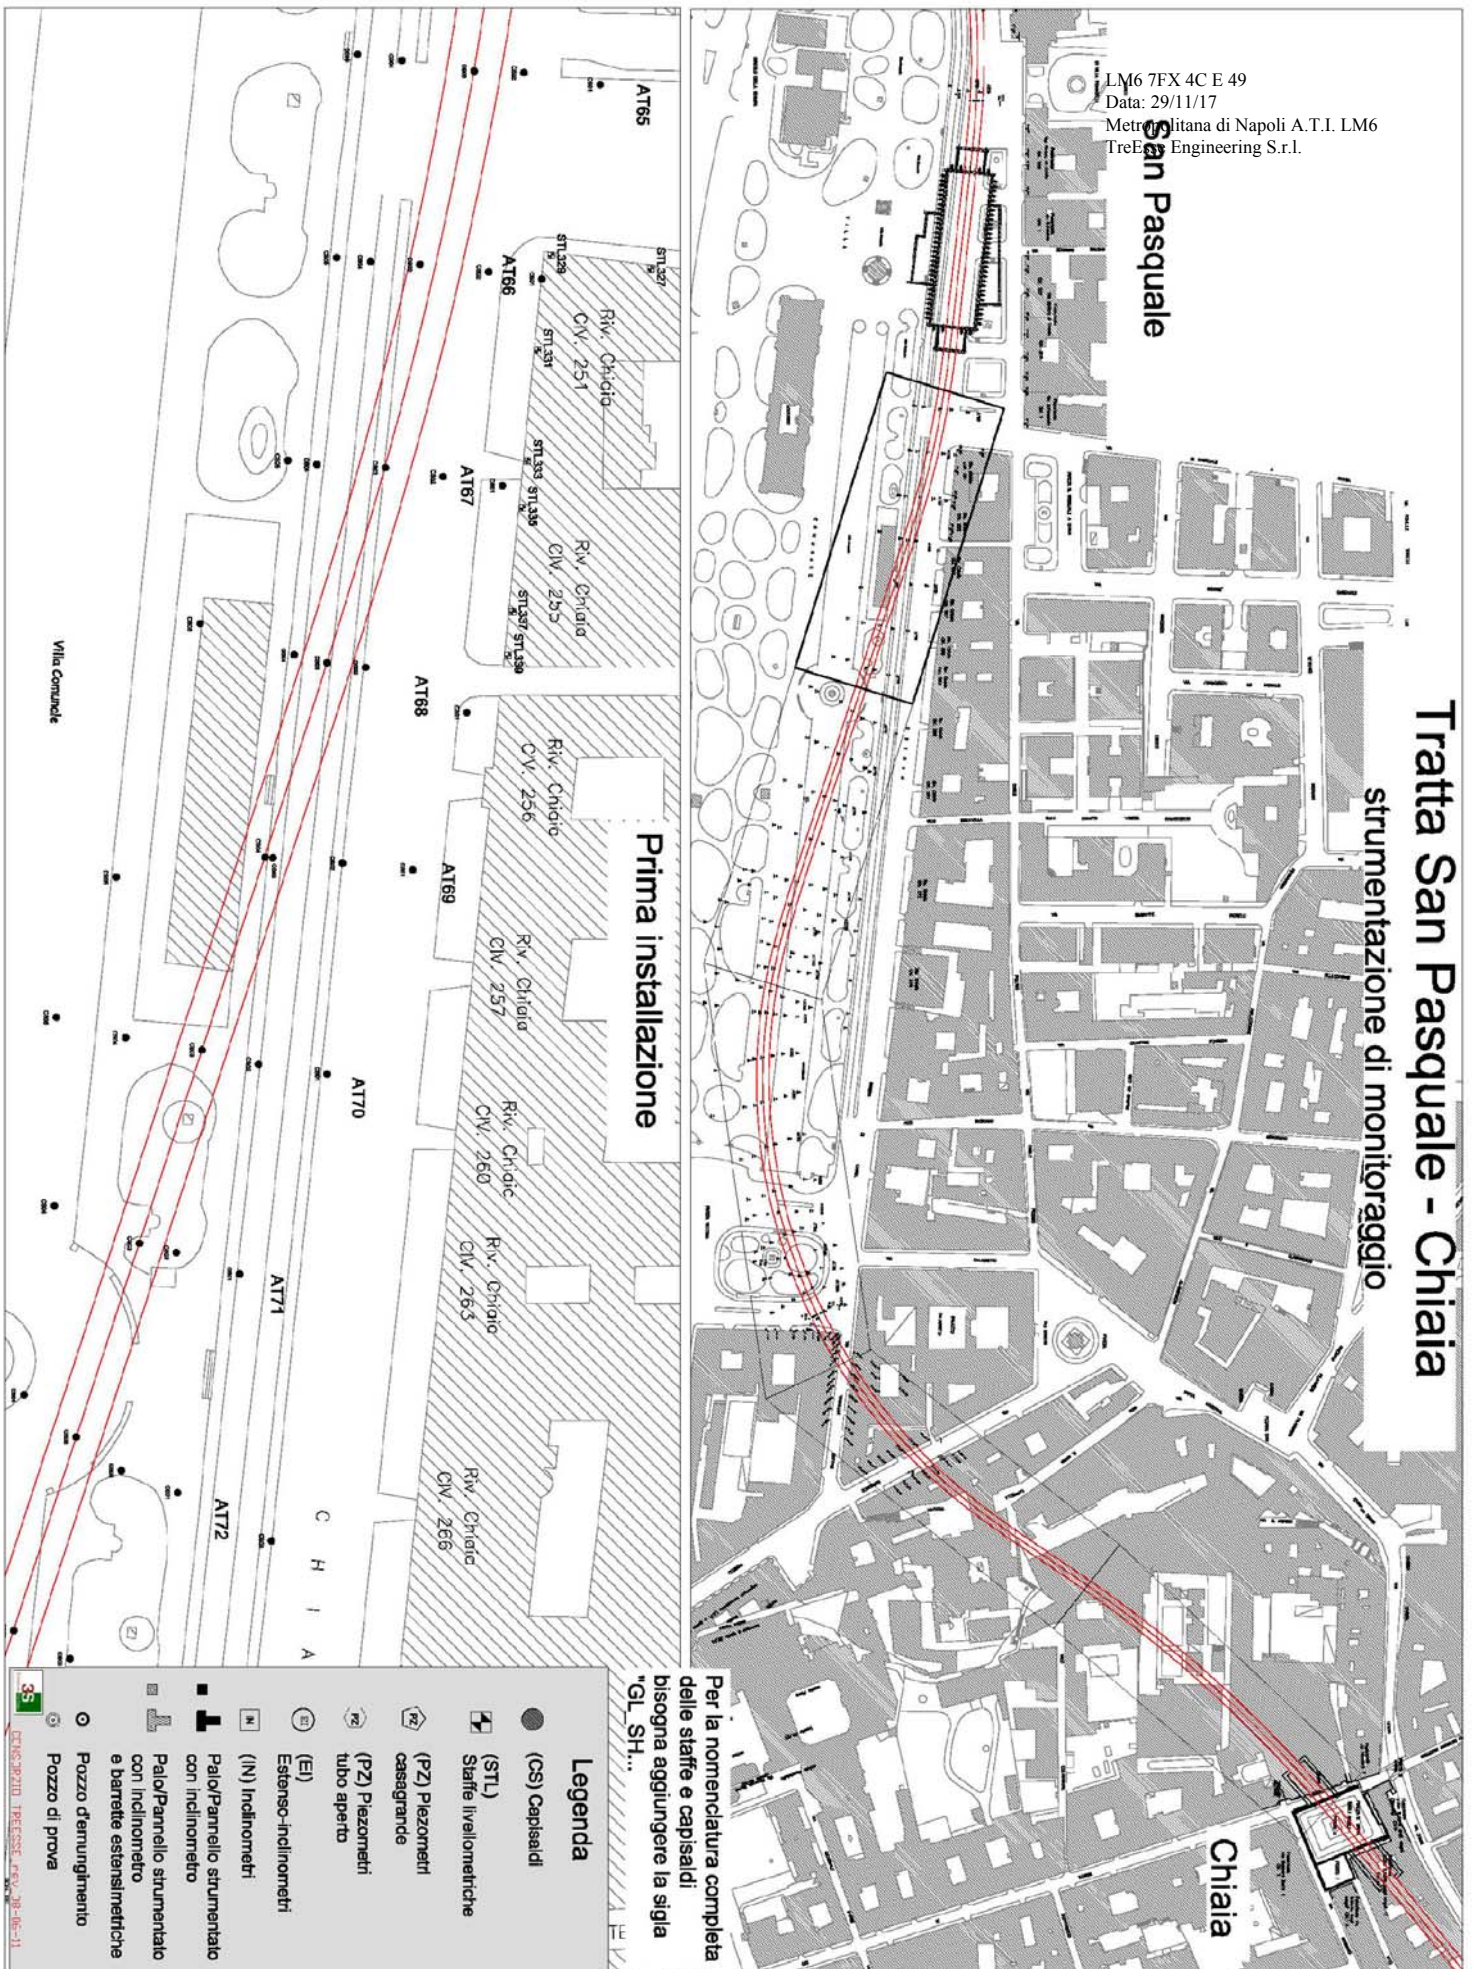
Figura 4.1.: Planimetria tratta San Pasquale - Chiaia, raffigurante la disposizione della prima installazione della strumentazione di monitoraggio.

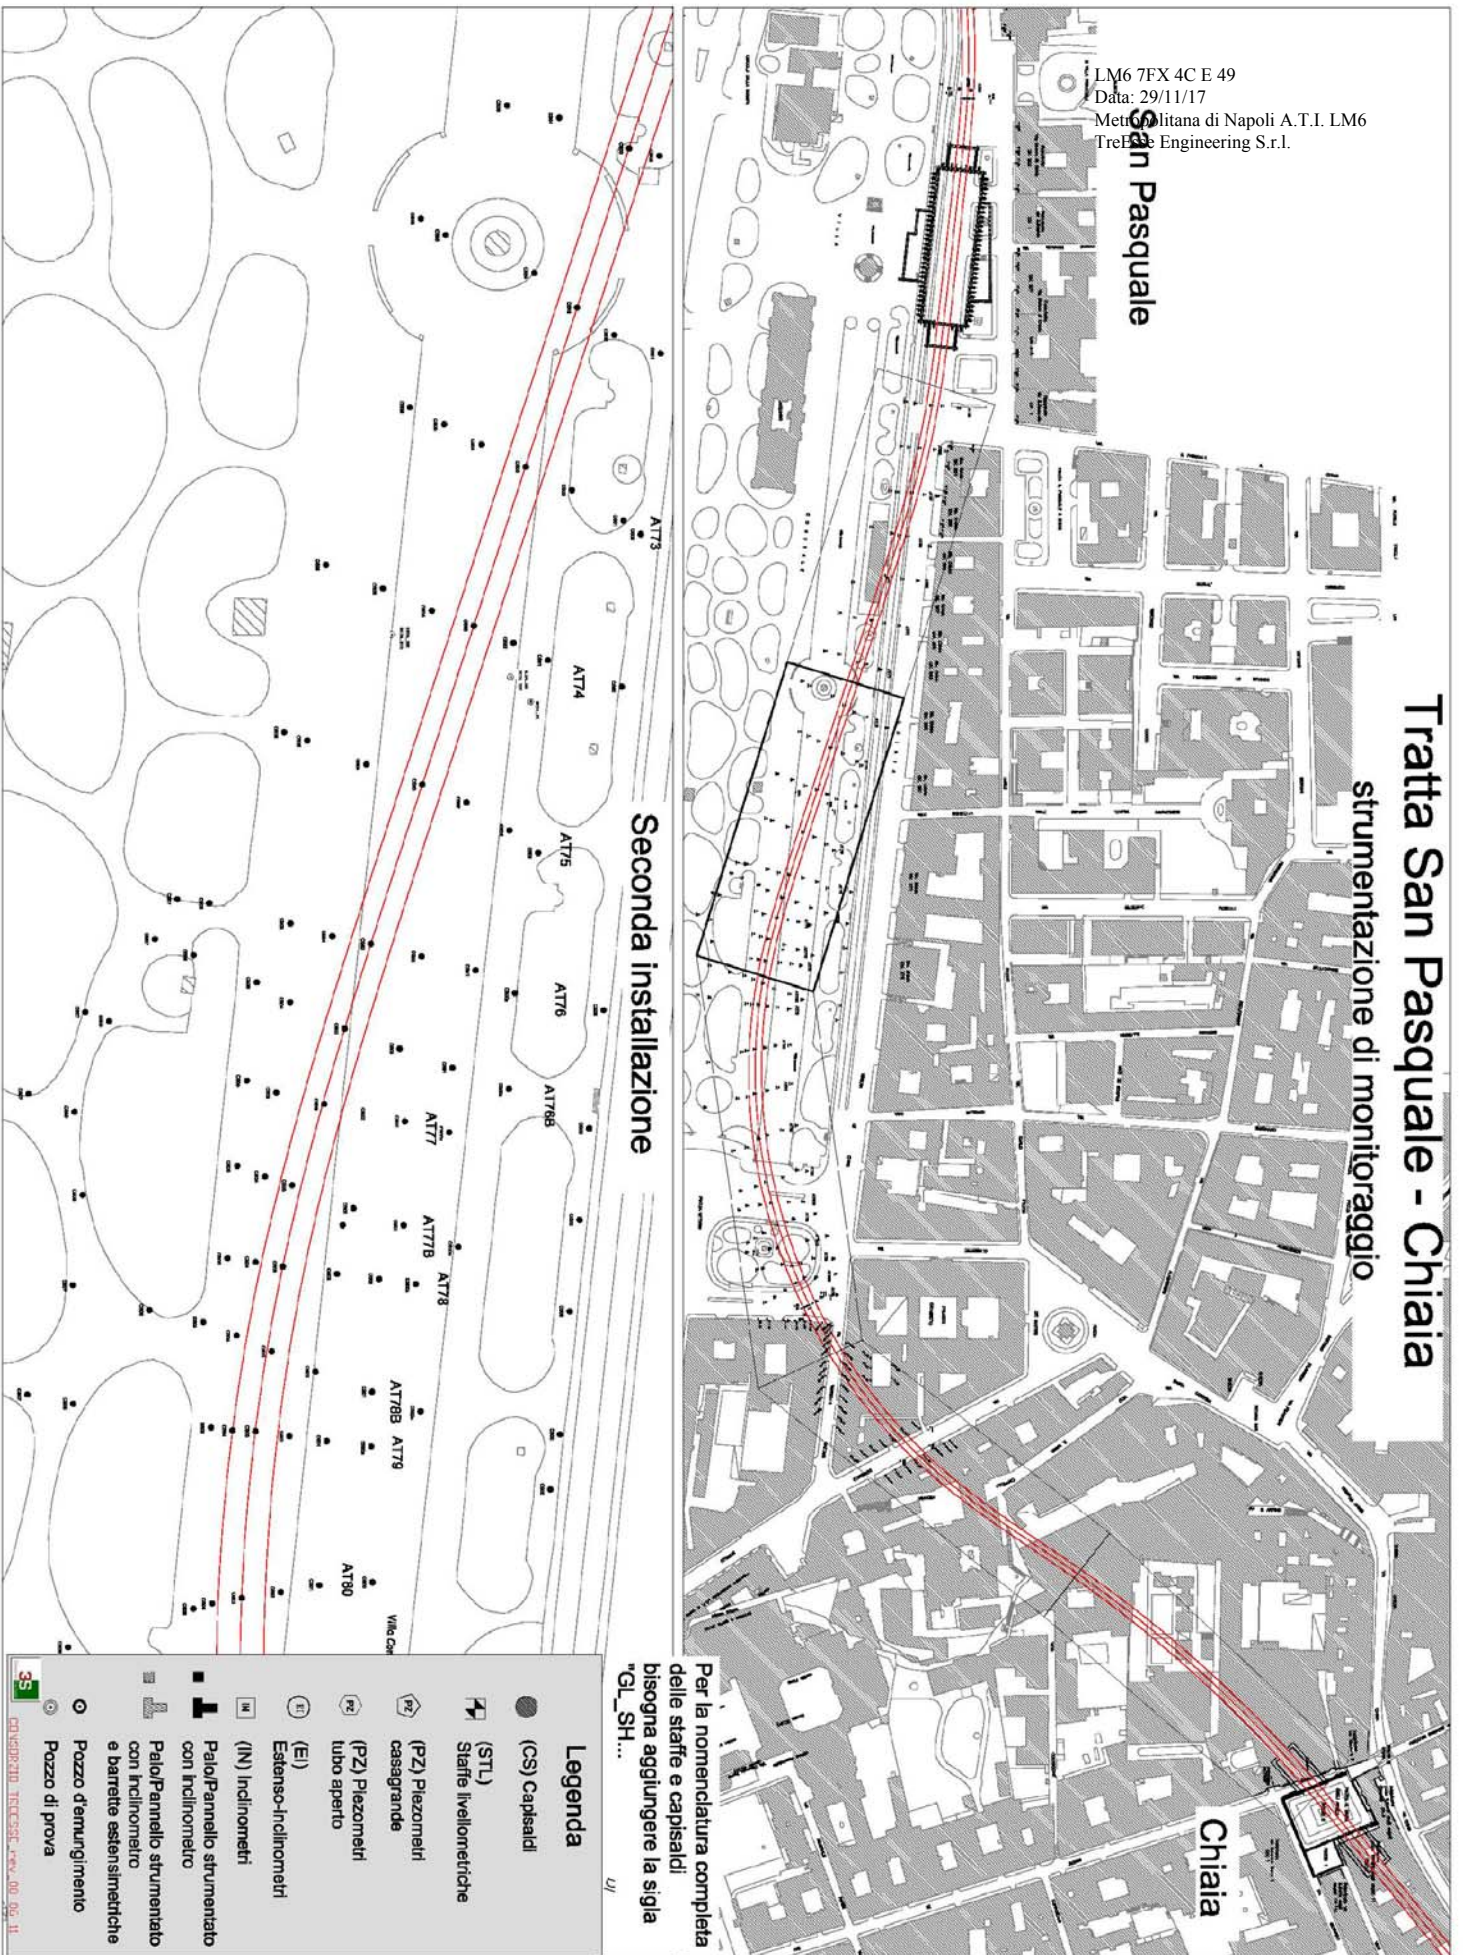
Figura 4.2.: Planimetria tratta San Pasquale - Chiaia, raffigurante la disposizione della seconda installazione della strumentazione di monitoraggio.

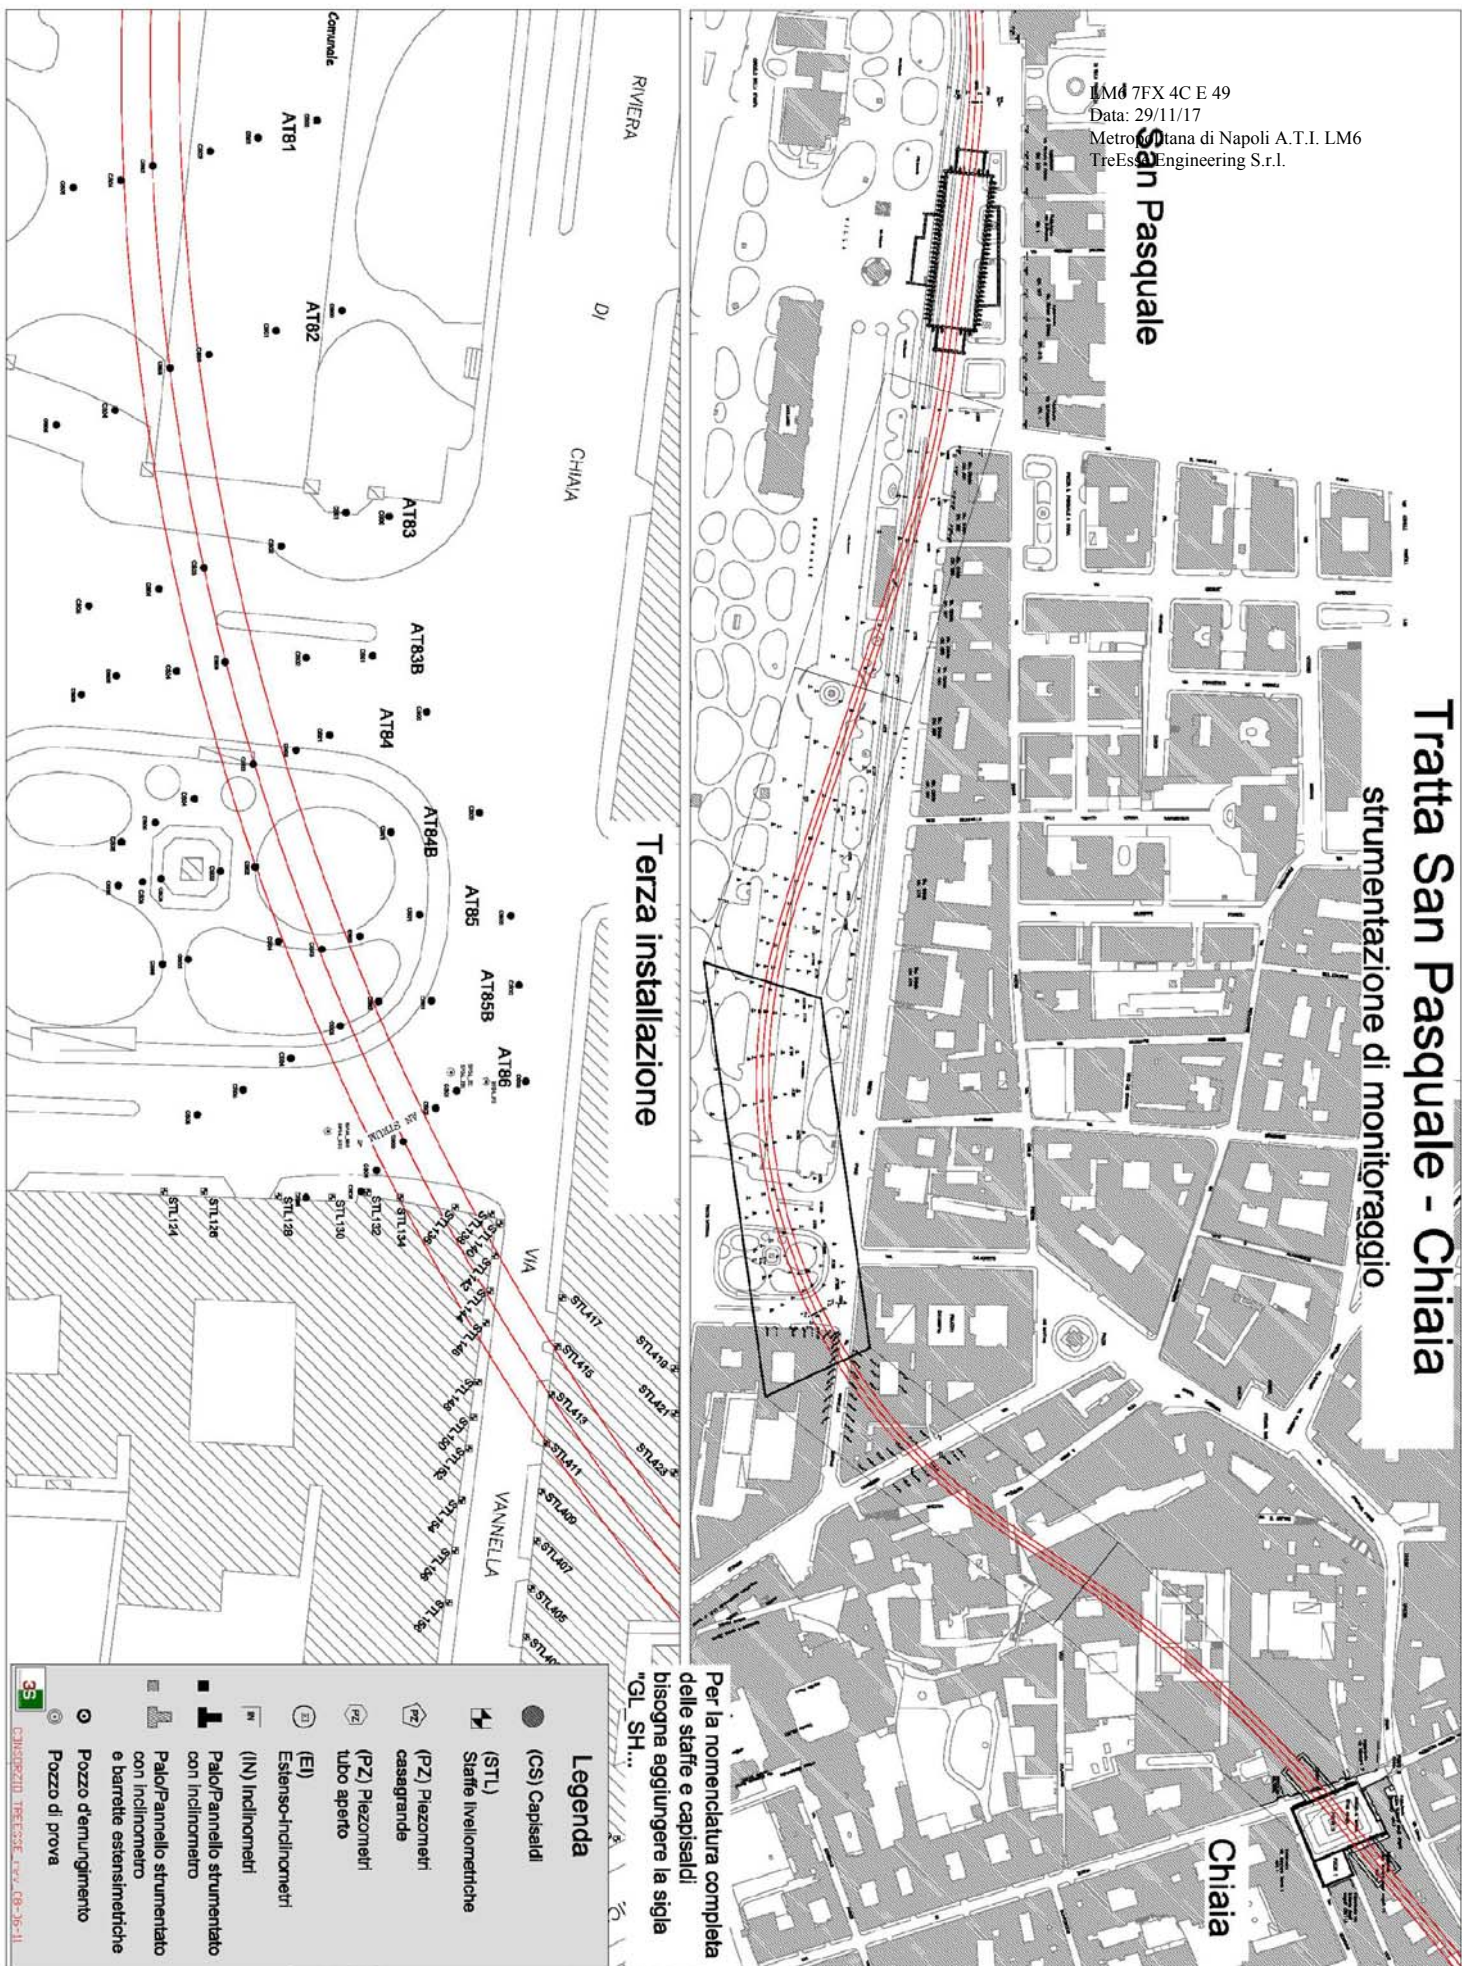
Figura 4.3.: Planimetria tratta San Pasquale - Chiaia, raffigurante la disposizione della terza installazione della strumentazione di monitoraggio.

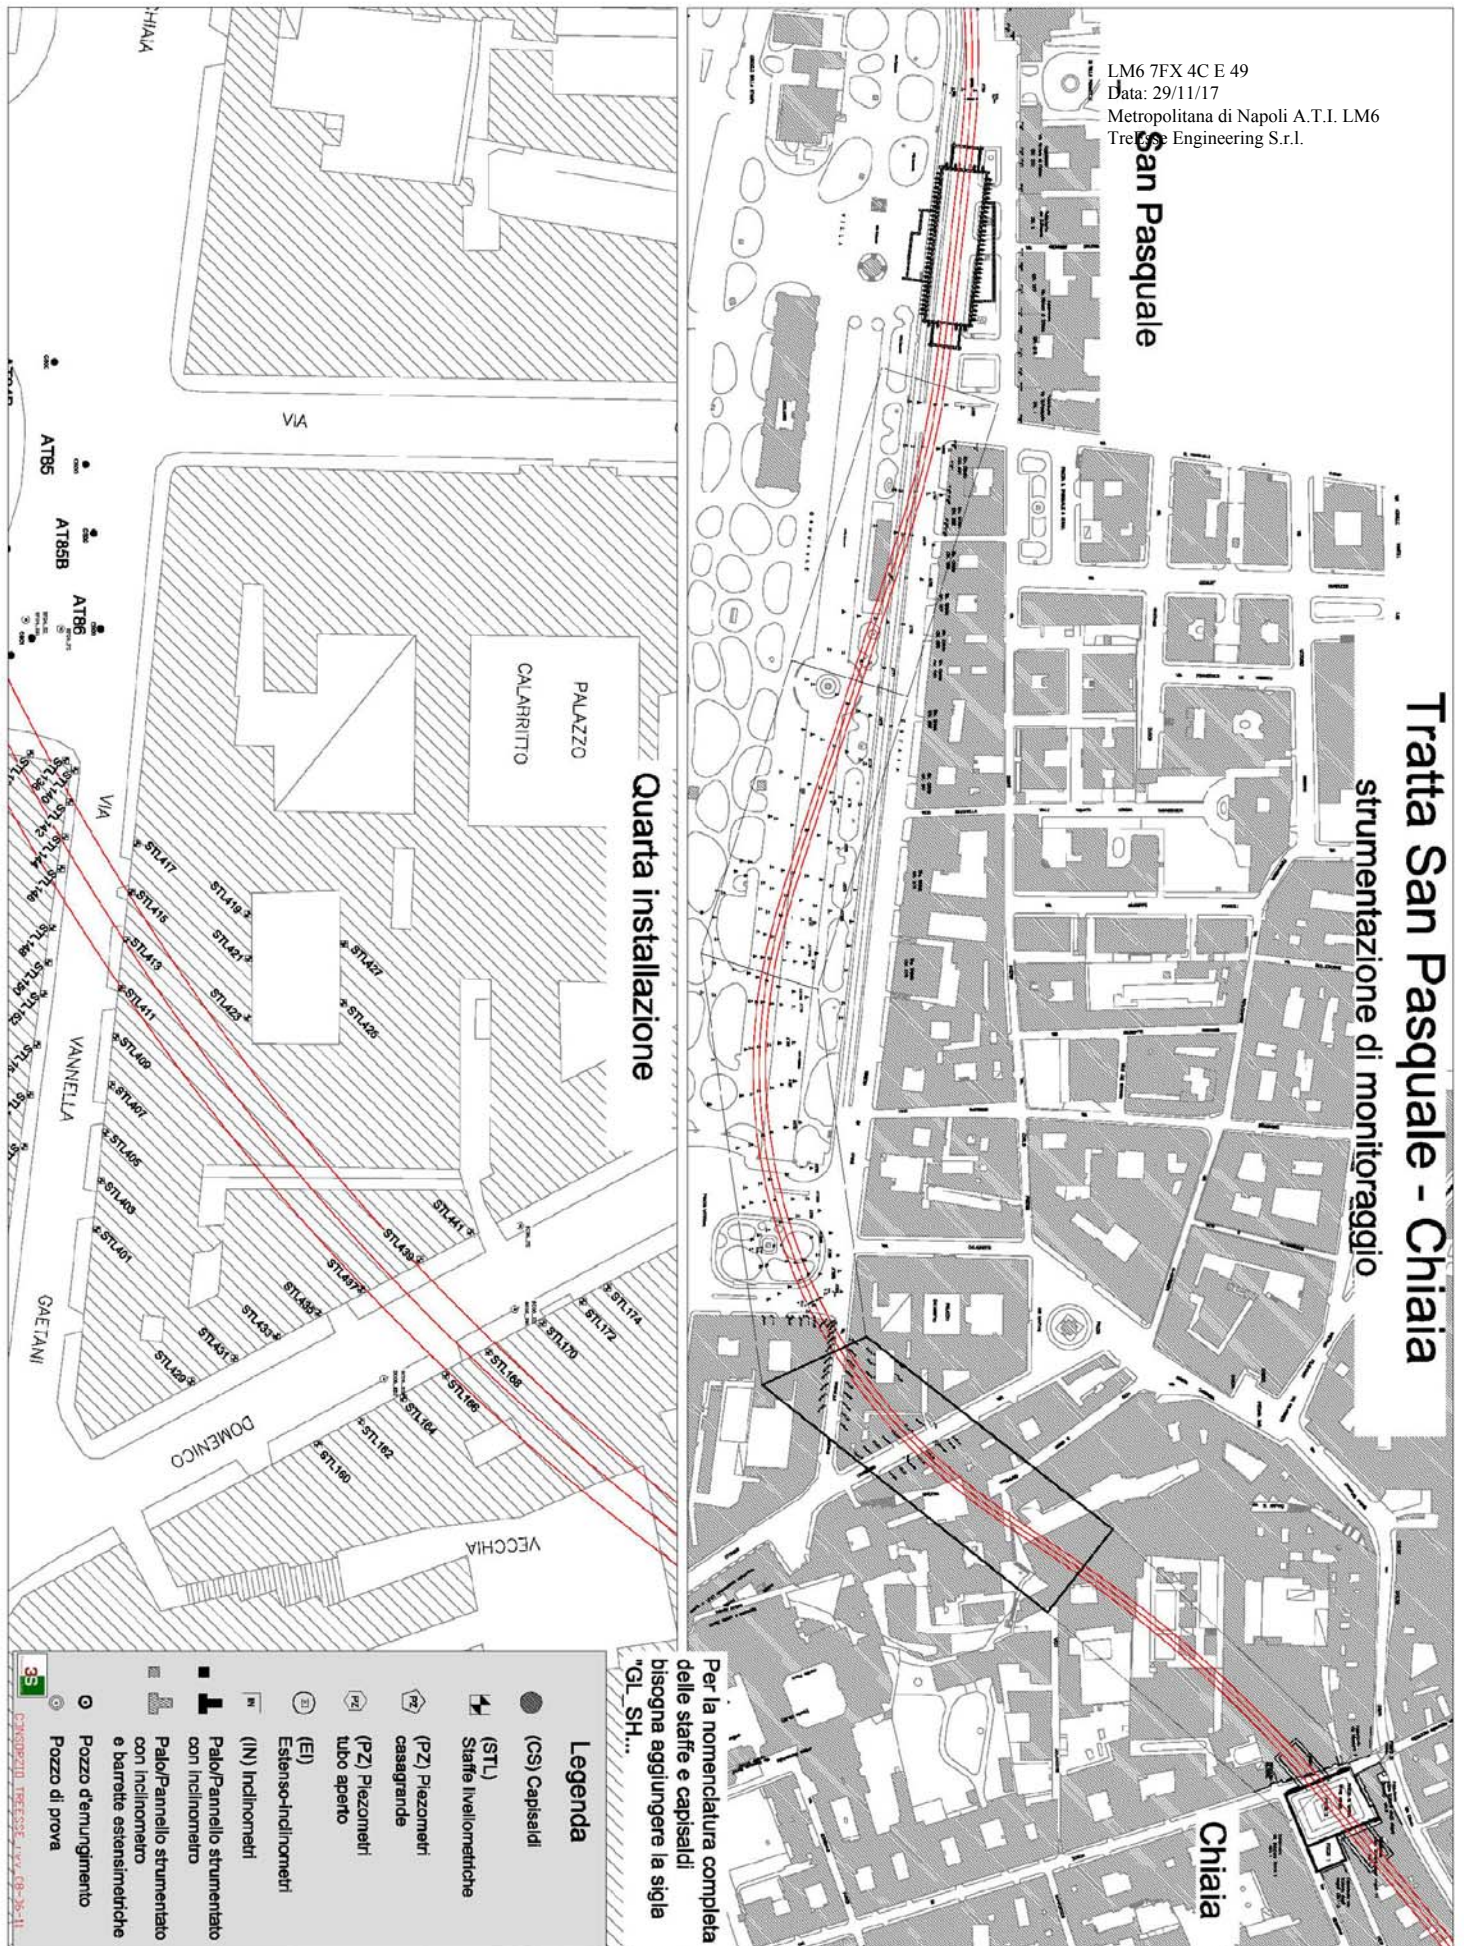
Figura 4.4.: Planimetria tratta San Pasquale - Chiaia, raffigurante la disposizione della quarta installazione della strumentazione di monitoraggio.

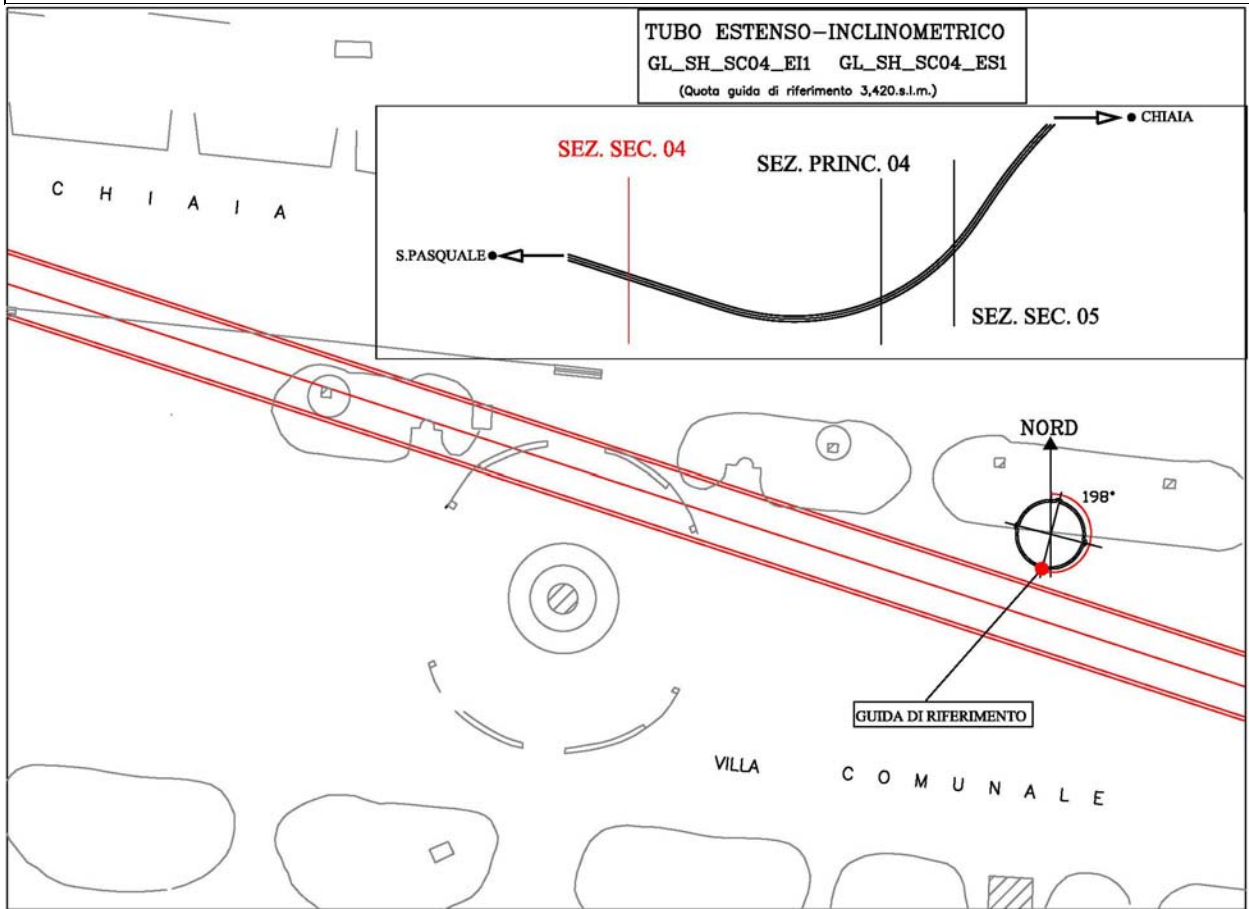
GL\_SH\_SC04\_ES1

Per lo strumento, nel periodo relativo al presente report, non ci sono misure da consegnare.

L'ultima misura disponibile è riportata nel report APR 2012 con codifica: LM6 7FX 4C E 10

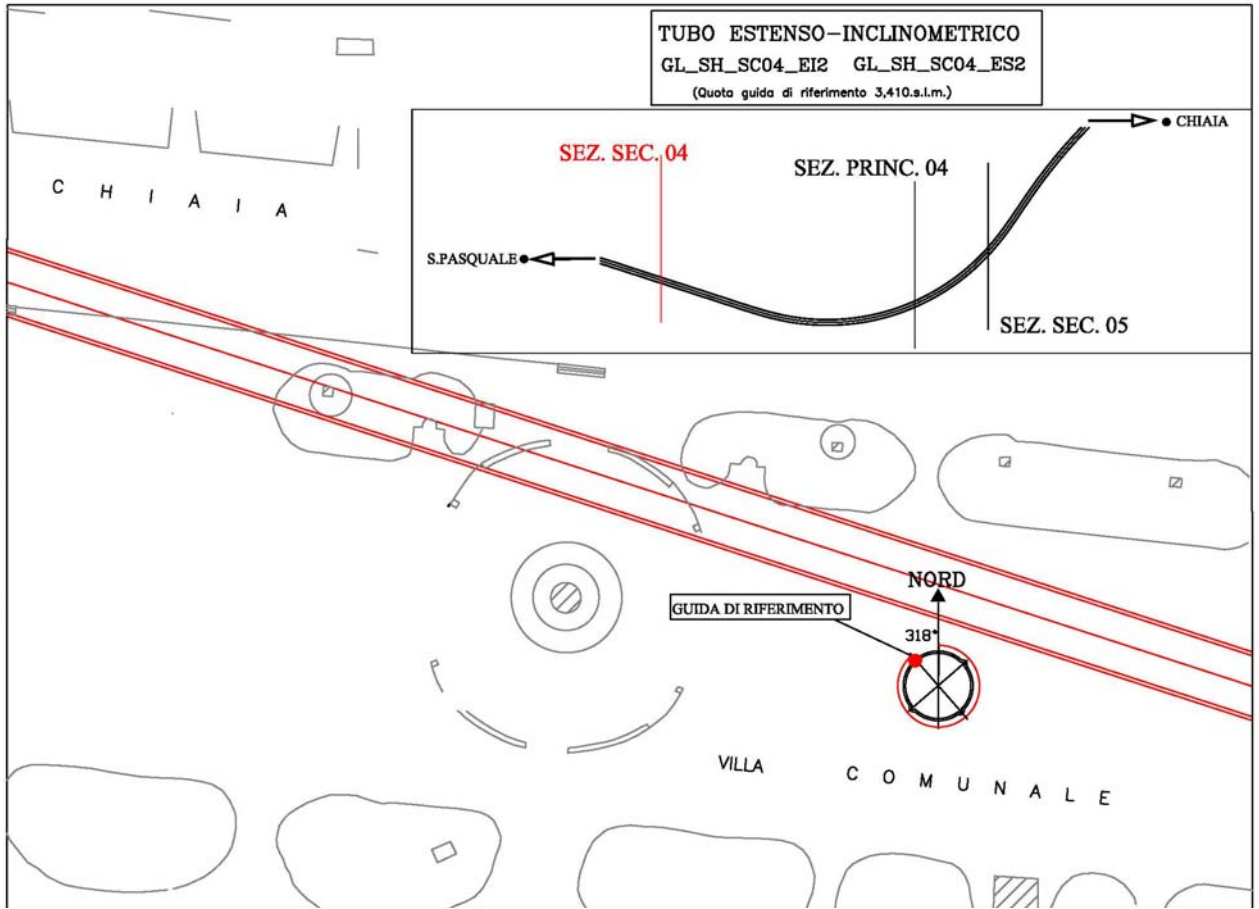
GL\_SH\_SC04\_ES2

Per lo strumento, nel periodo relativo al presente report, non ci sono misure da consegnare.

L'ultima misura disponibile è riportata nel report APR 2012 con codifica: LM6 7FX 4C E 10

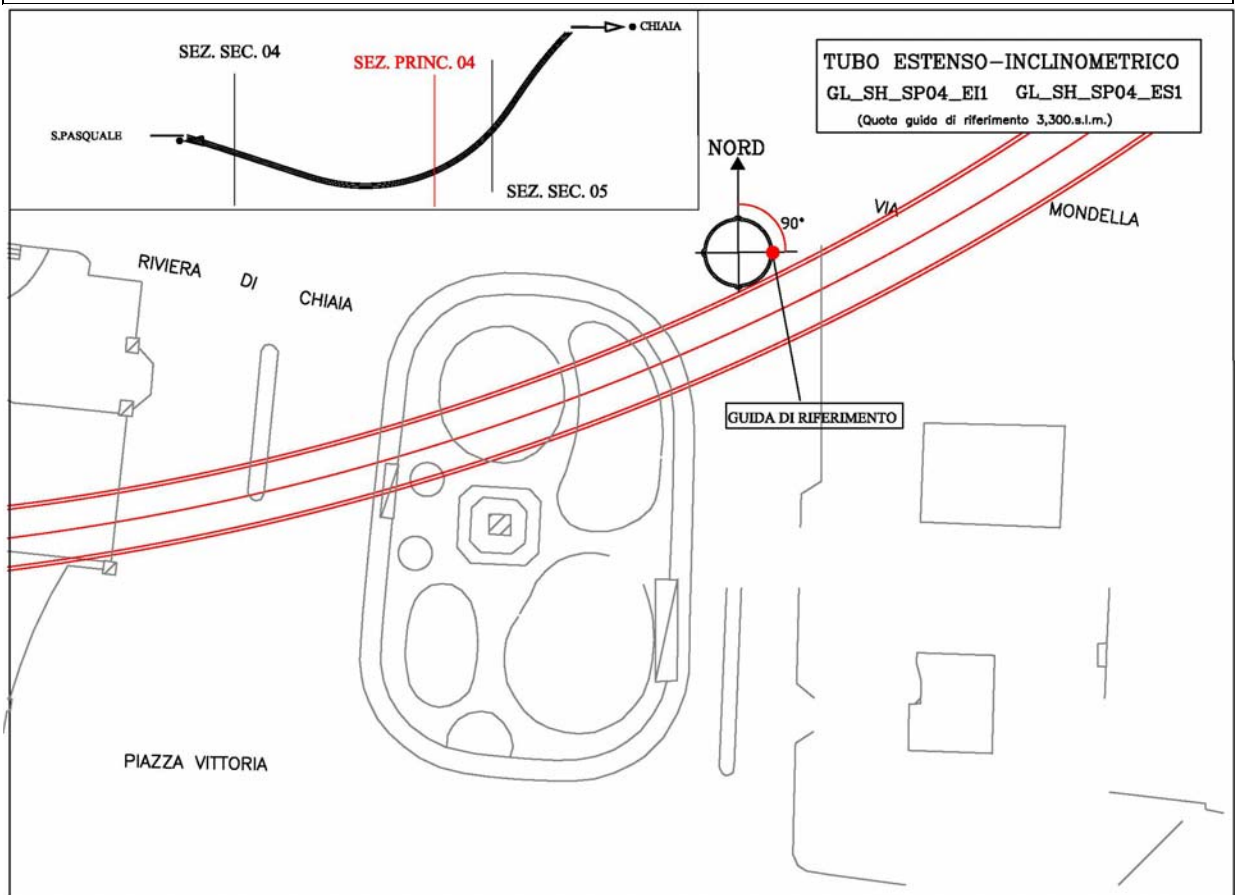
GL\_SH\_SP04\_ES1

Per lo strumento, nel periodo relativo al presente report, non ci sono misure da consegnare.

L'ultima misura disponibile è riportata nel report APR 2012 con codifica: LM6 7FX 4C E 10

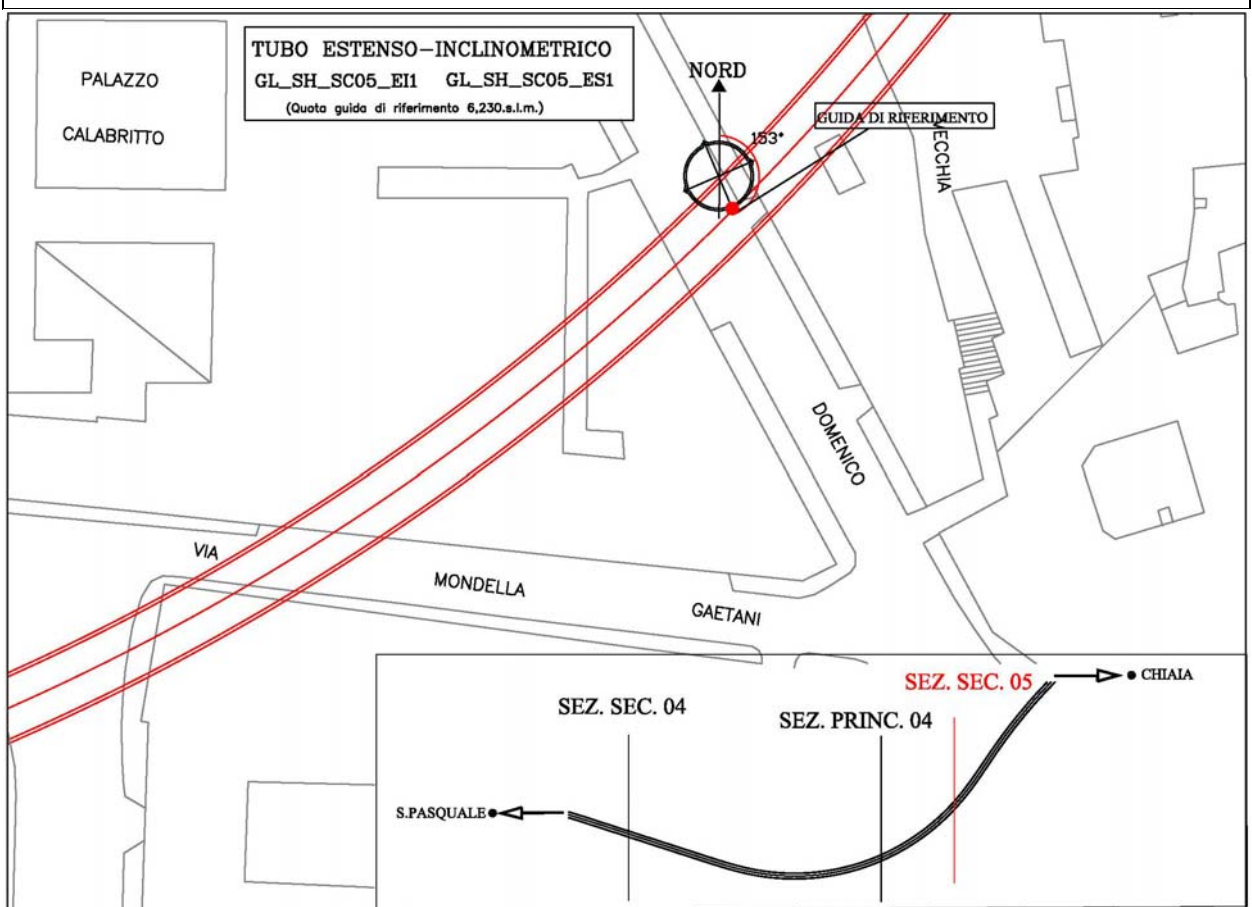
GL\_SH\_SC05\_ES1

Per lo strumento, nel periodo relativo al presente report, non ci sono misure da consegnare.

L'ultima misura disponibile è riportata nel report APR 2012 con codifica: LM6 7FX 4C E 10

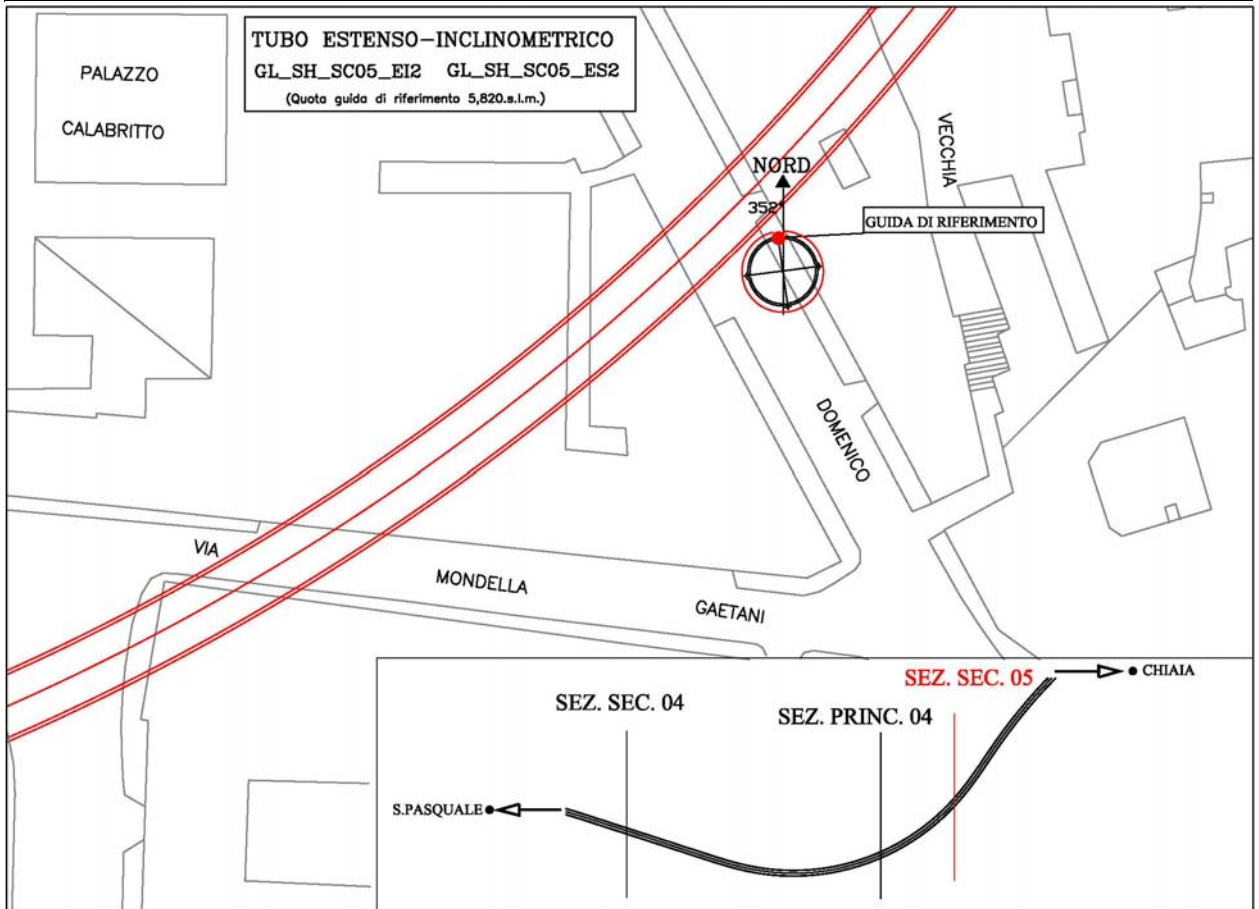
GL\_SH\_SC05\_ES2

Per lo strumento, nel periodo relativo al presente report, non ci sono misure da consegnare.

L'ultima misura disponibile è riportata nel report APR 2012 con codifica: LM6 7FX 4C E 10

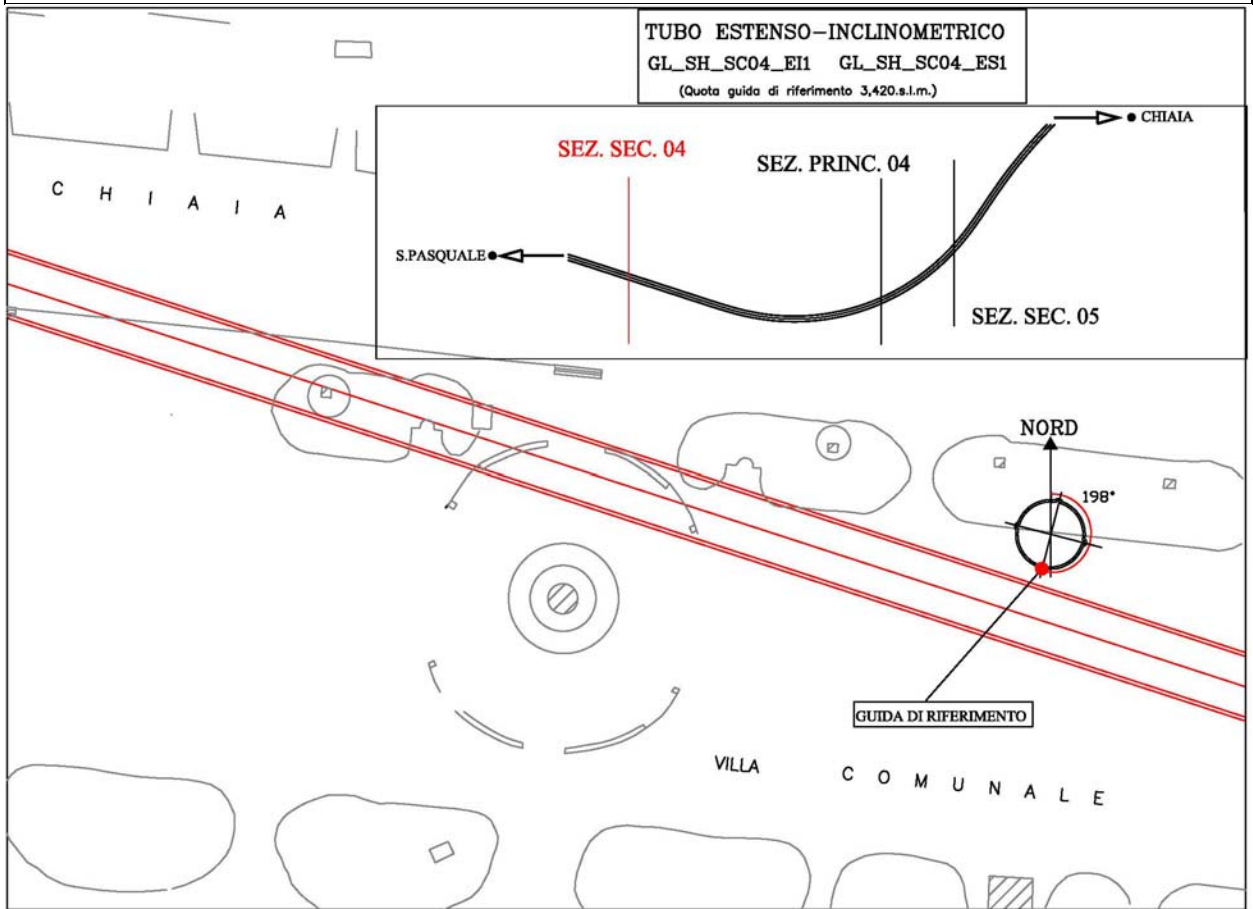
GL\_SH\_SC04\_EI1

Per lo strumento, nel periodo relativo al presente report, non ci sono misure da consegnare.

L'ultima misura disponibile è riportata nel report APR 2012 con codifica: LM6 7FX 4C E 10

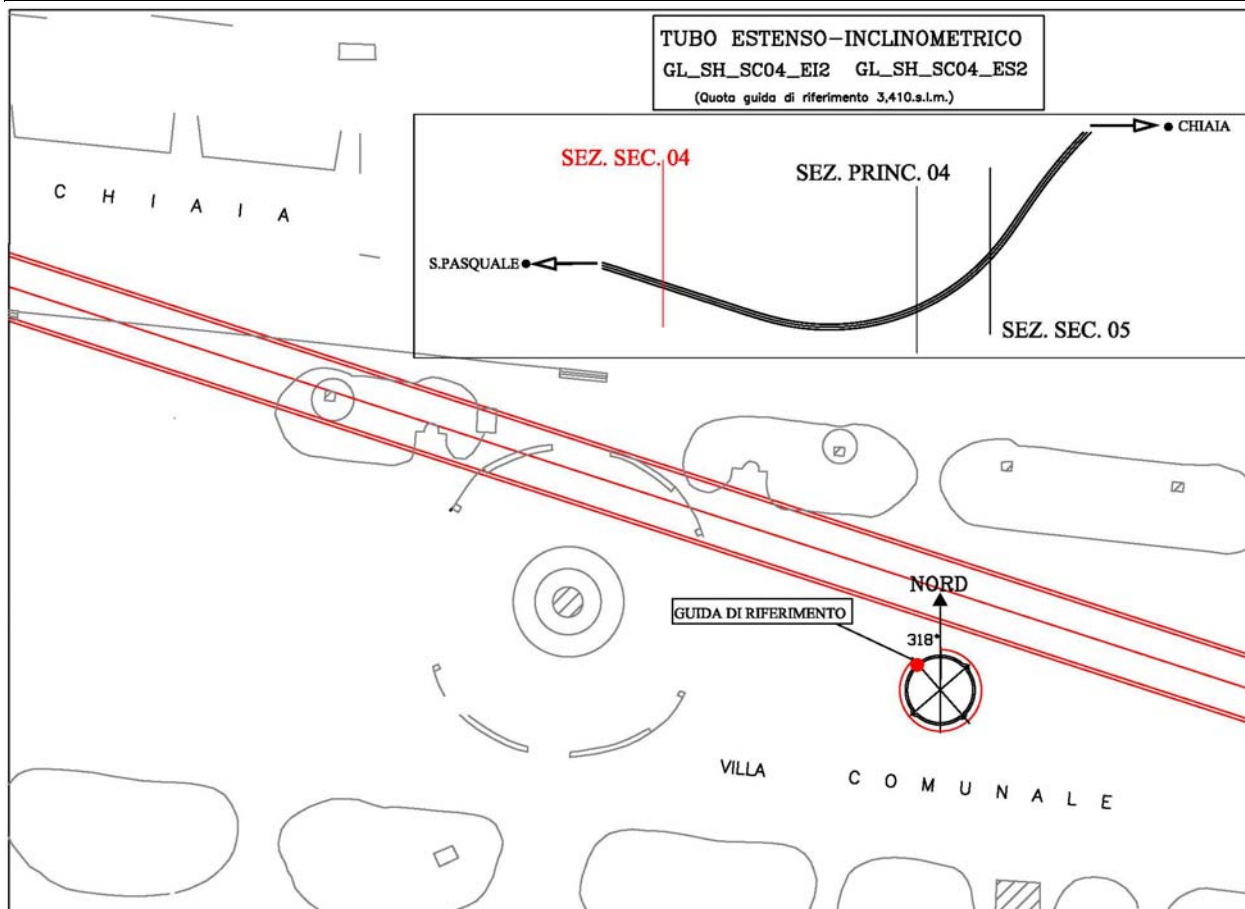
**GL\_SH\_SC04\_EI2**

Per lo strumento, nel periodo relativo al presente report, non ci sono misure da consegnare.

L'ultima misura disponibile è riportata nel report APR 2012 con codifica: LM6 7FX 4C E 10

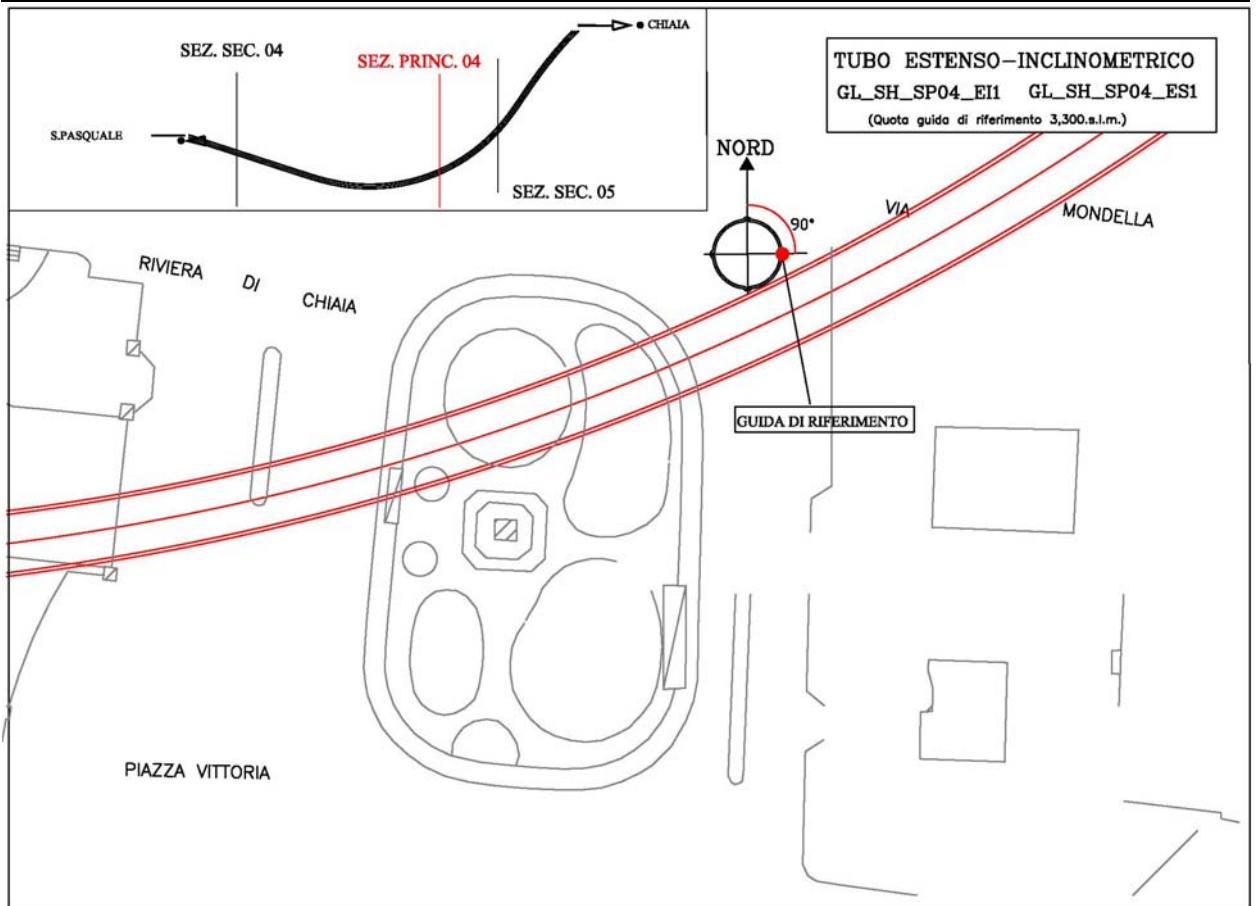
**GL\_SH\_SP04\_EI1**

Per lo strumento, nel periodo relativo al presente report, non ci sono misure da consegnare.

L'ultima misura disponibile è riportata nel report APR 2012 con codifica: LM6 7FX 4C E 10

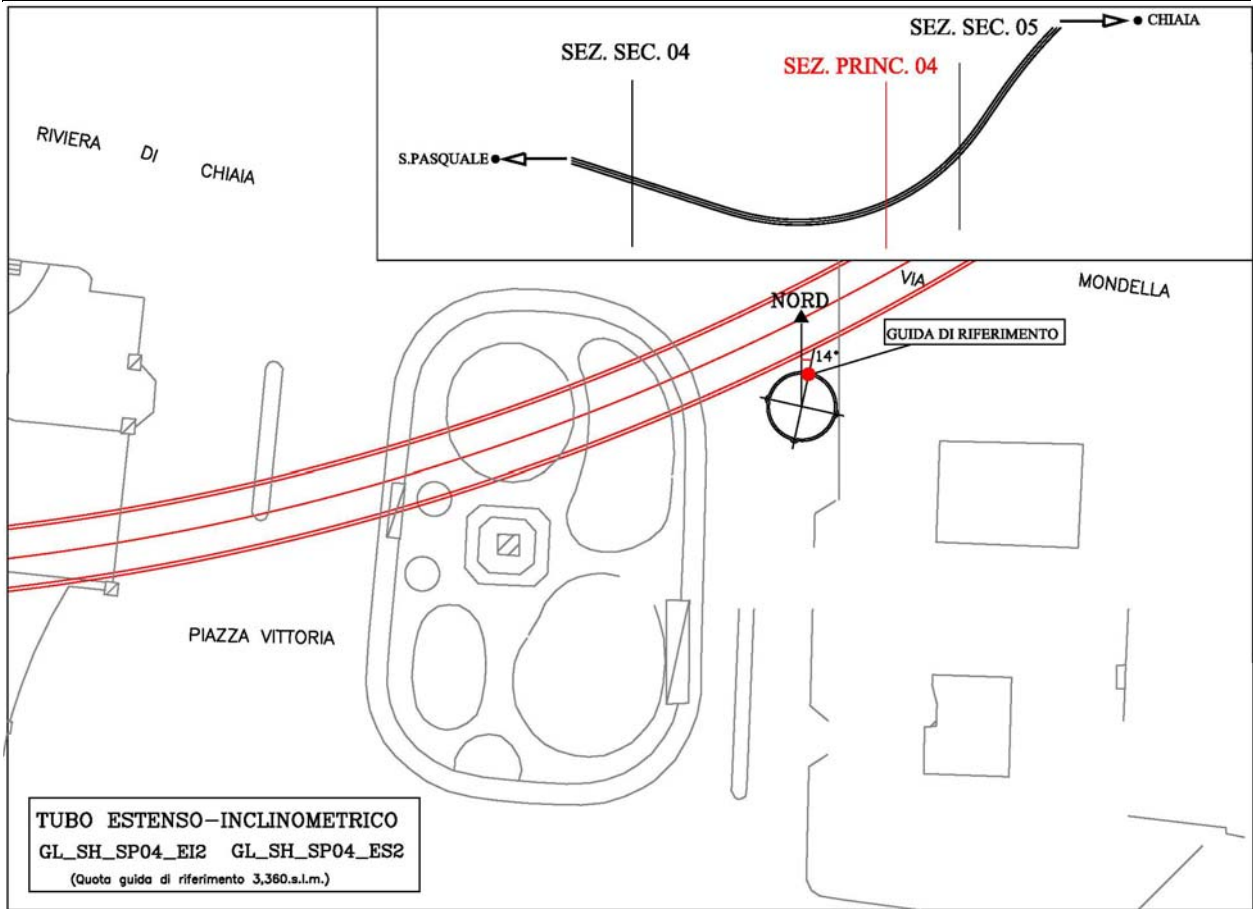
**GL\_SH\_SP04\_EI2**

Per lo strumento, nel periodo relativo al presente report, non ci sono misure da consegnare.

L'ultima misura disponibile è riportata nel report APR 2012 con codifica: LM6 7FX 4C E 10
