# LINEA 6 – METROPOLITANA DI NAPOLI

LINEA 6 METROPOLITANA DI NAPOLI  
PROGETTO ESECUTIVO  
**OPERE CIVILI – MONITORAGGIO GEOTECNICO GEOREFERENZIATO**  
**REPORT DELLE MISURE – GALLERIA DI LINEA – SAN PASQUALE - CHIAIA**

METROPOLITANA DI NAPOLI S.p.A.  
RESPONSABILE PROGETTAZIONE OPERE CIVILI

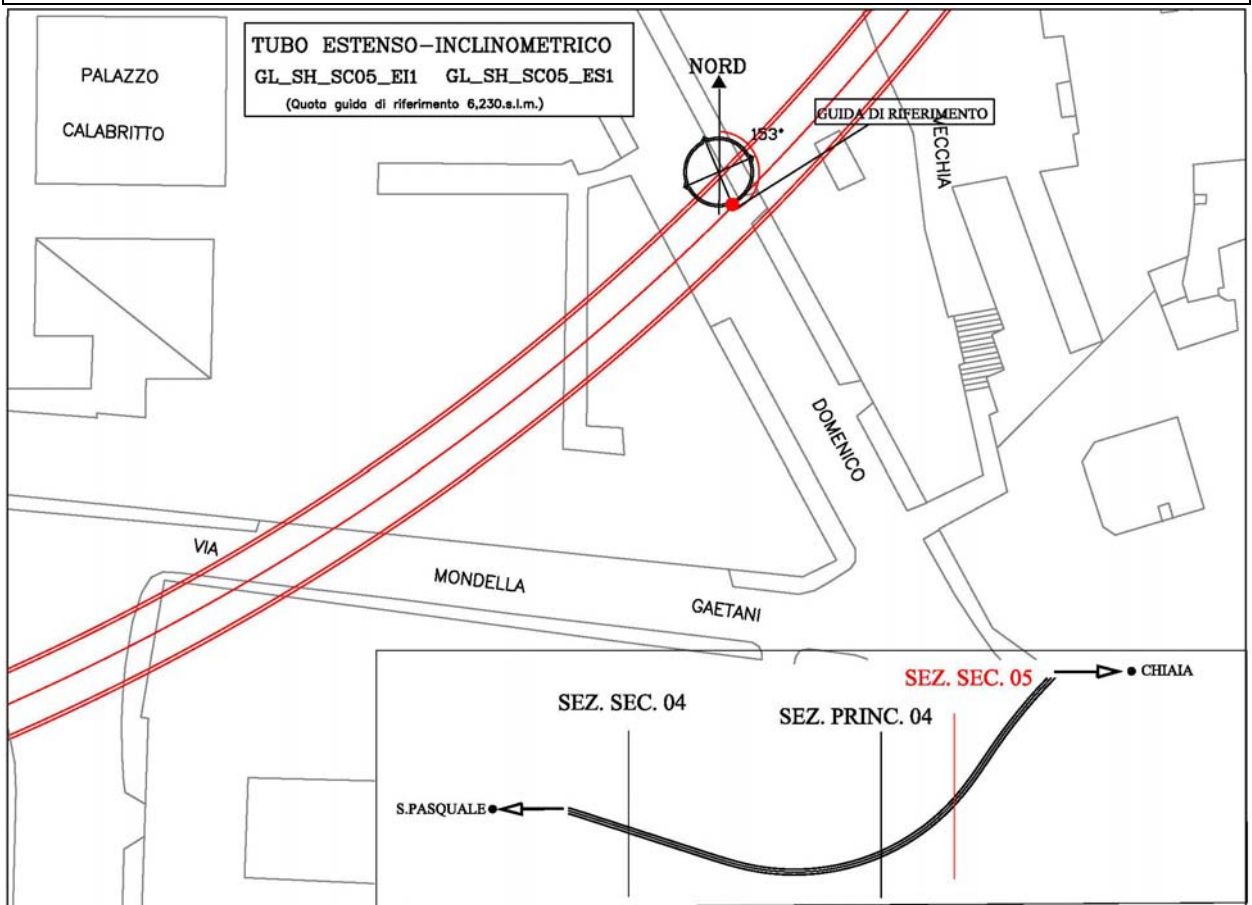
**GL\_SH\_SC05\_EI1**

Per lo strumento, nel periodo relativo al presente report, non ci sono misure da consegnare.

L'ultima misura disponibile è riportata nel report APR 2012 con codifica: LM6 7FX 4C E 10

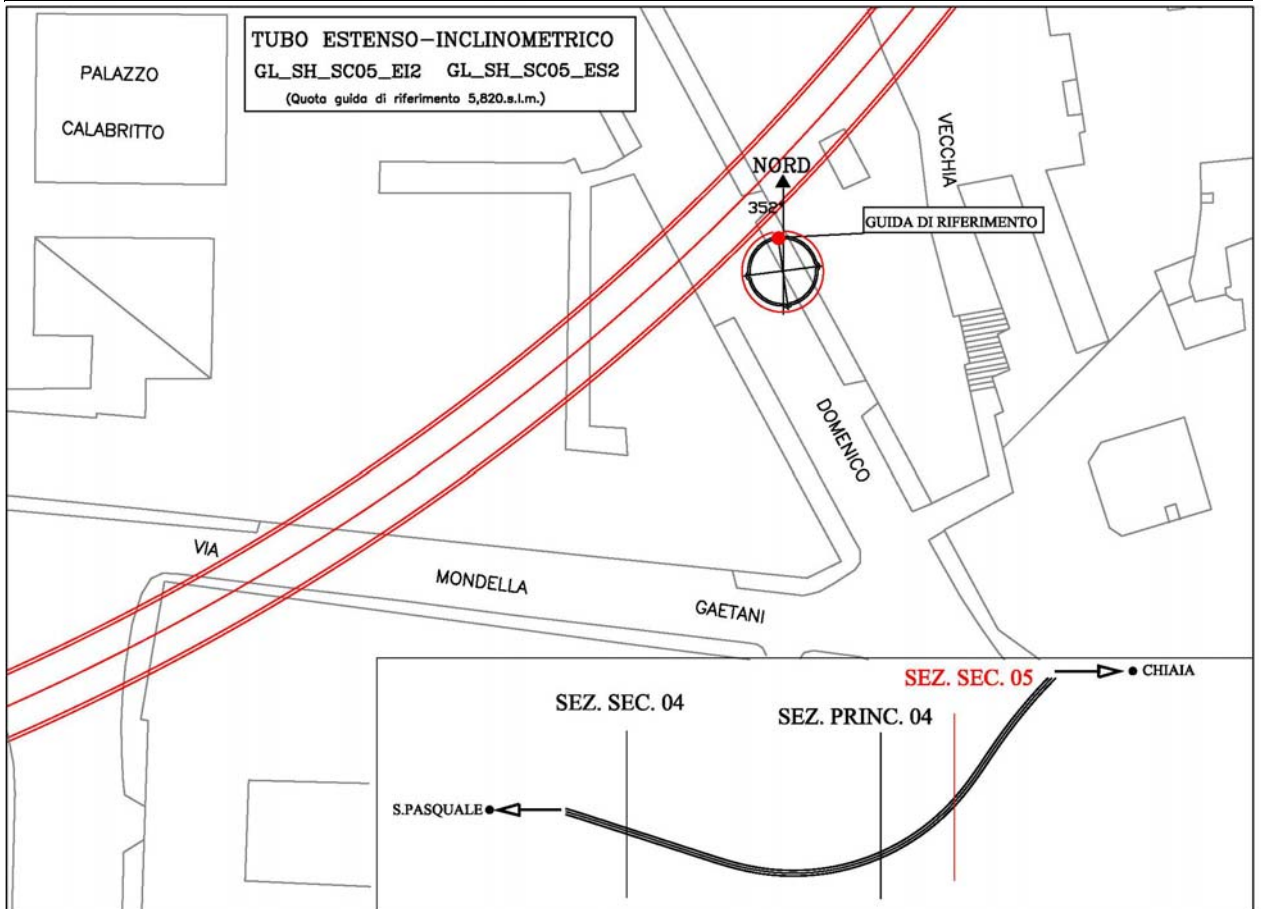
**GL\_SH\_SC05\_EI2**

Per lo strumento, nel periodo relativo al presente report, non ci sono misure da consegnare.

L'ultima misura disponibile è riportata nel report APR 2012 con codifica: LM6 7FX 4C E 10

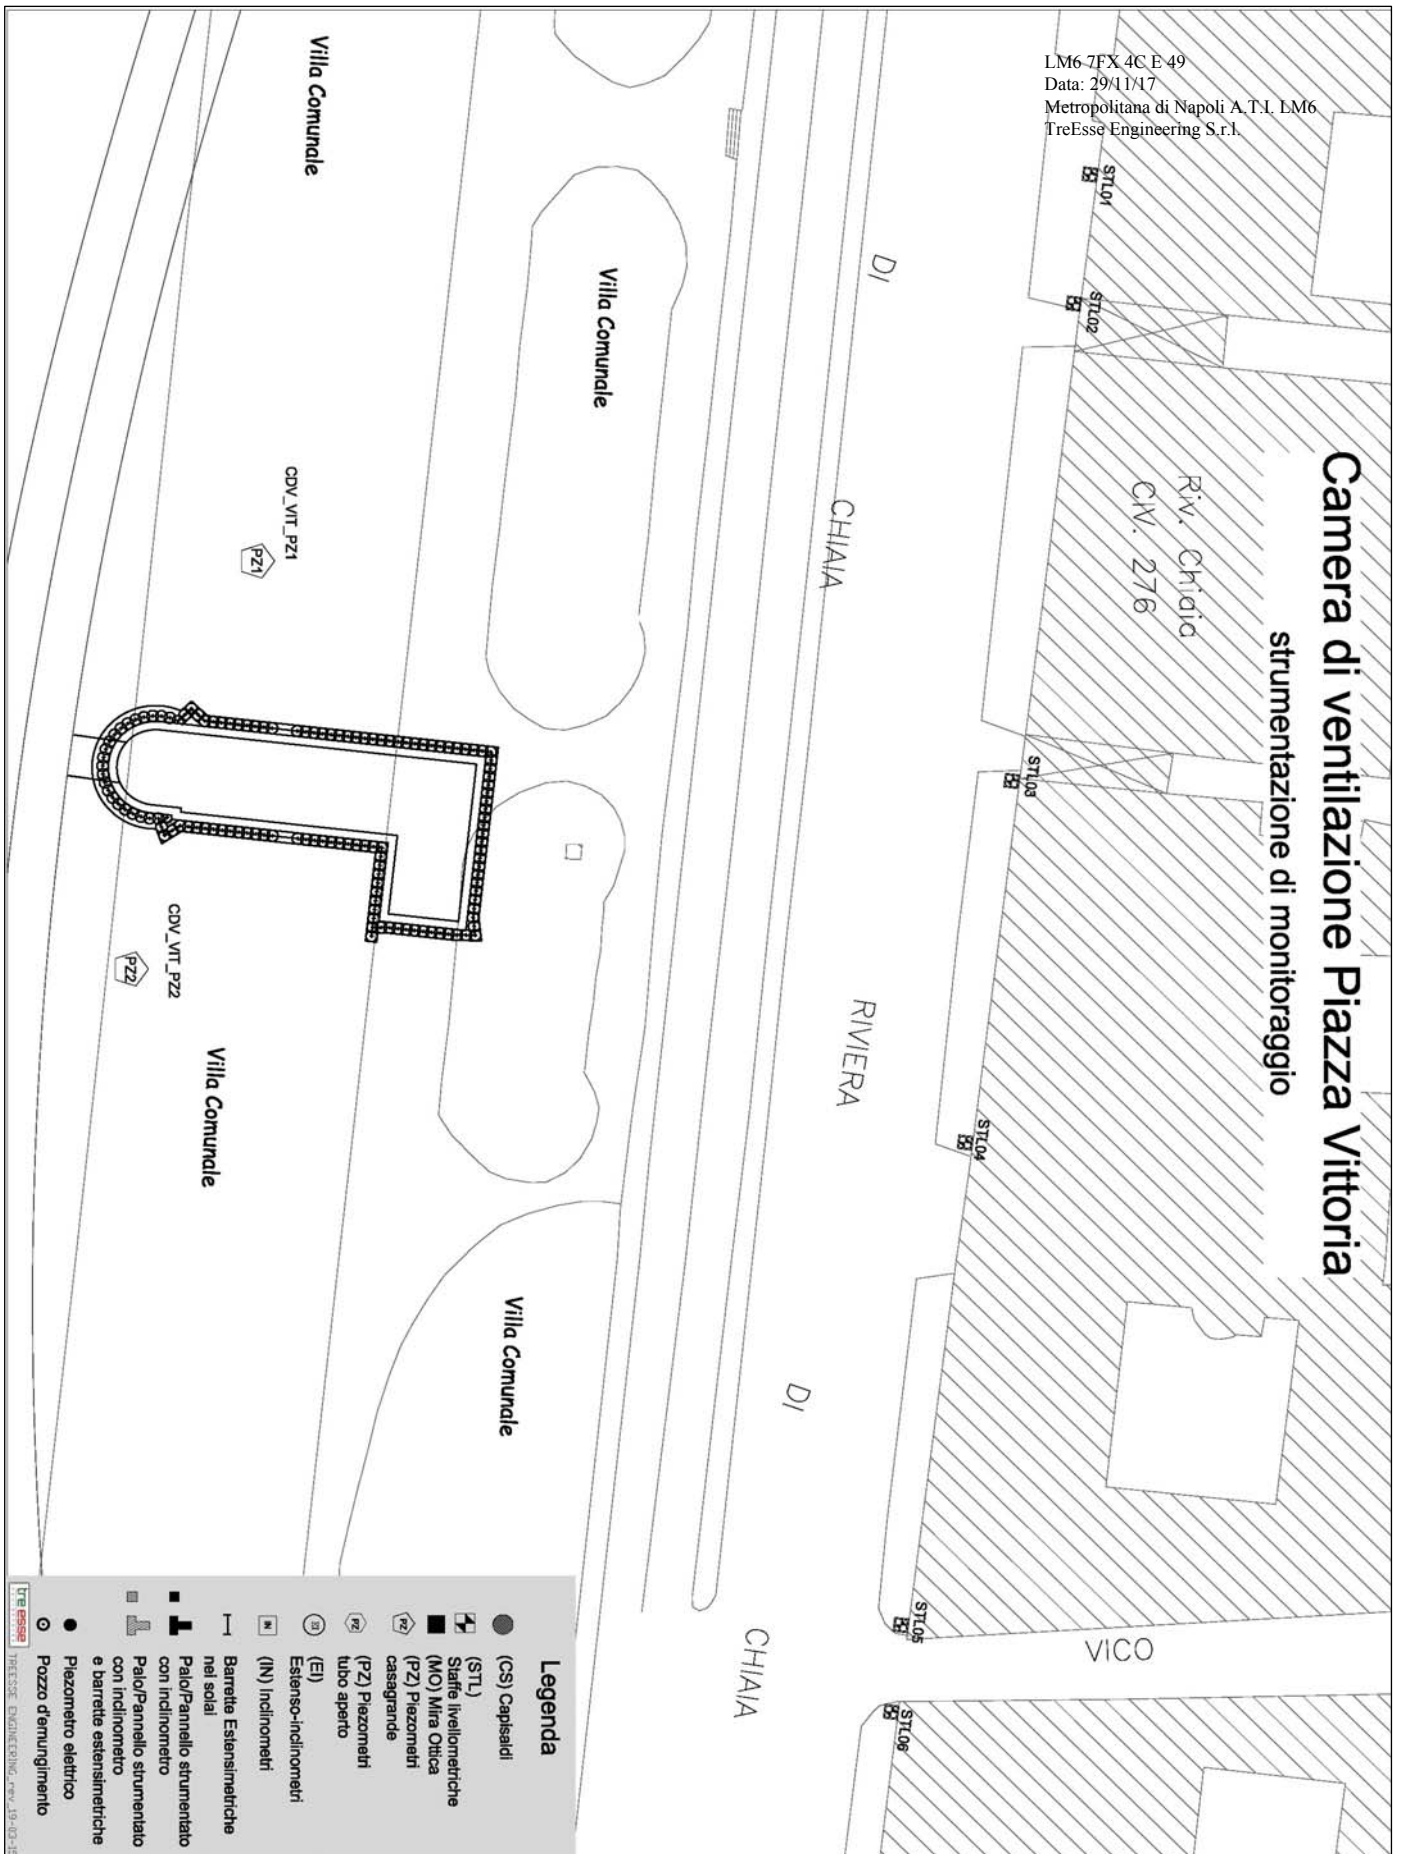
Figura 14.1.: Planimetria Camera di Ventilazione “VITTORIA”, raffigurante la disposizione della strumentazione di monitoraggio.

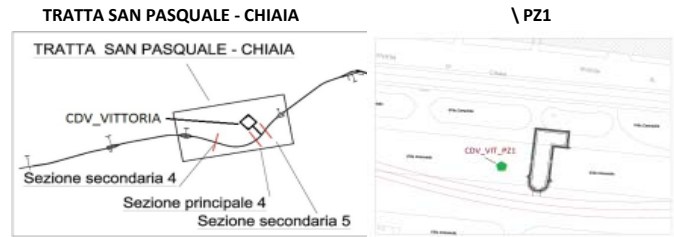
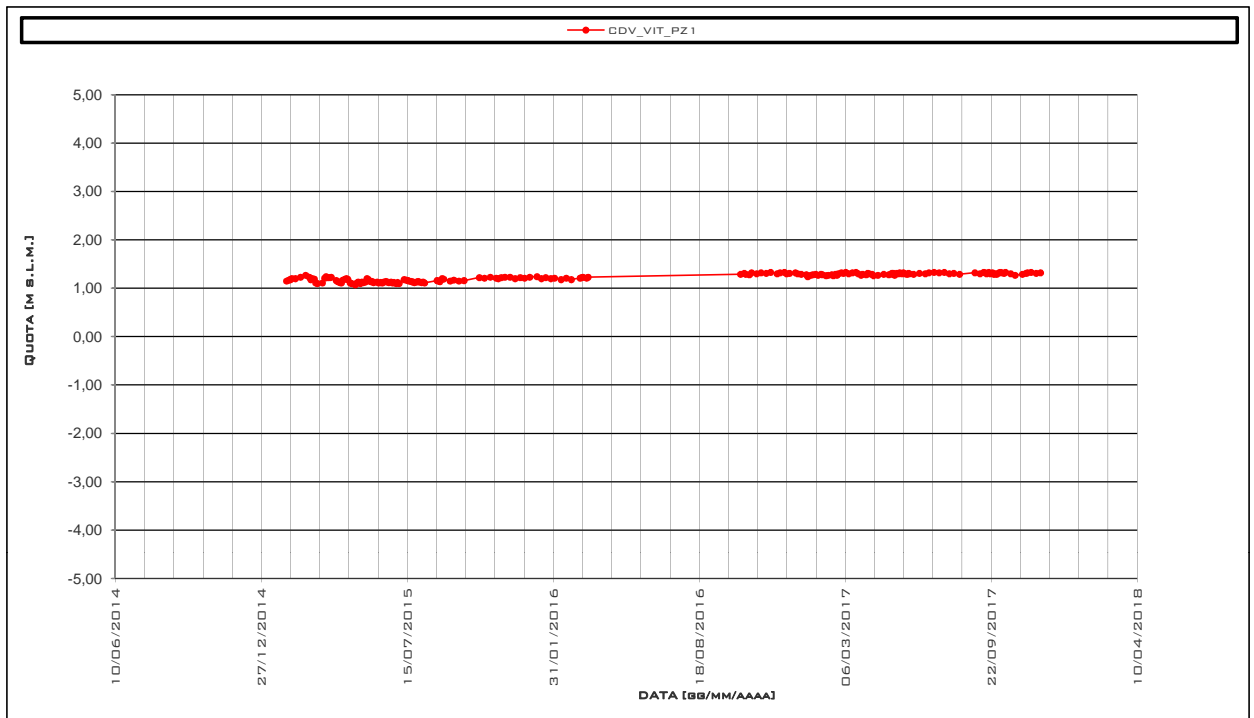
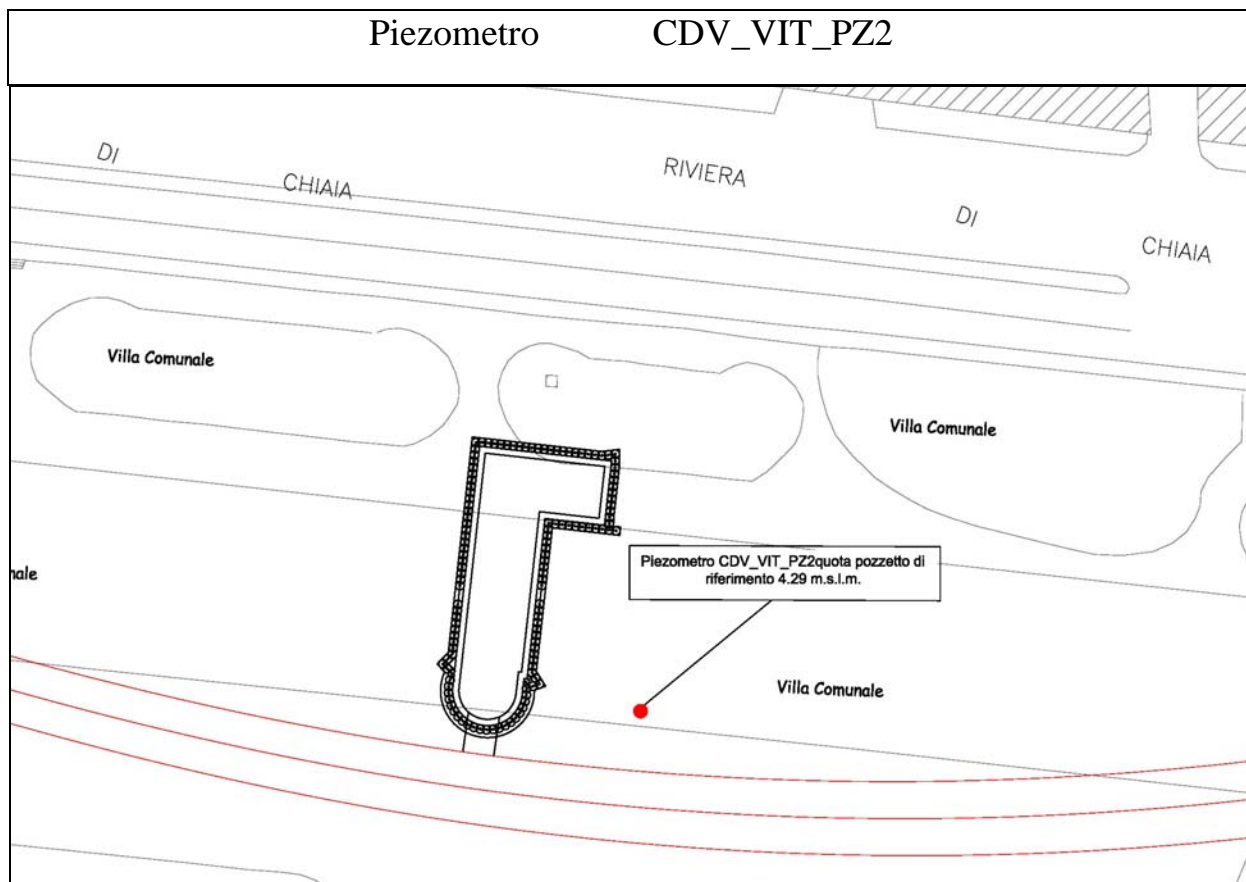
Ubicazione TRATTA SAN PASQUALE -  
Tipo Strumento Piezometro Casagrande  
Nome Tubo Piezometrico \ PZ1  
Data posa in opera 30/01/2015  
Data lettura di zero 30/01/2015

<b>NOTE</b>
Le elaborazioni di seguito riportate includono lo storico delle misure.

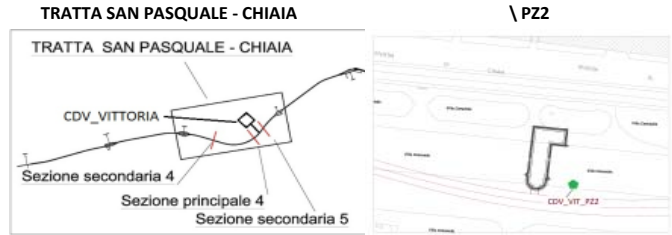
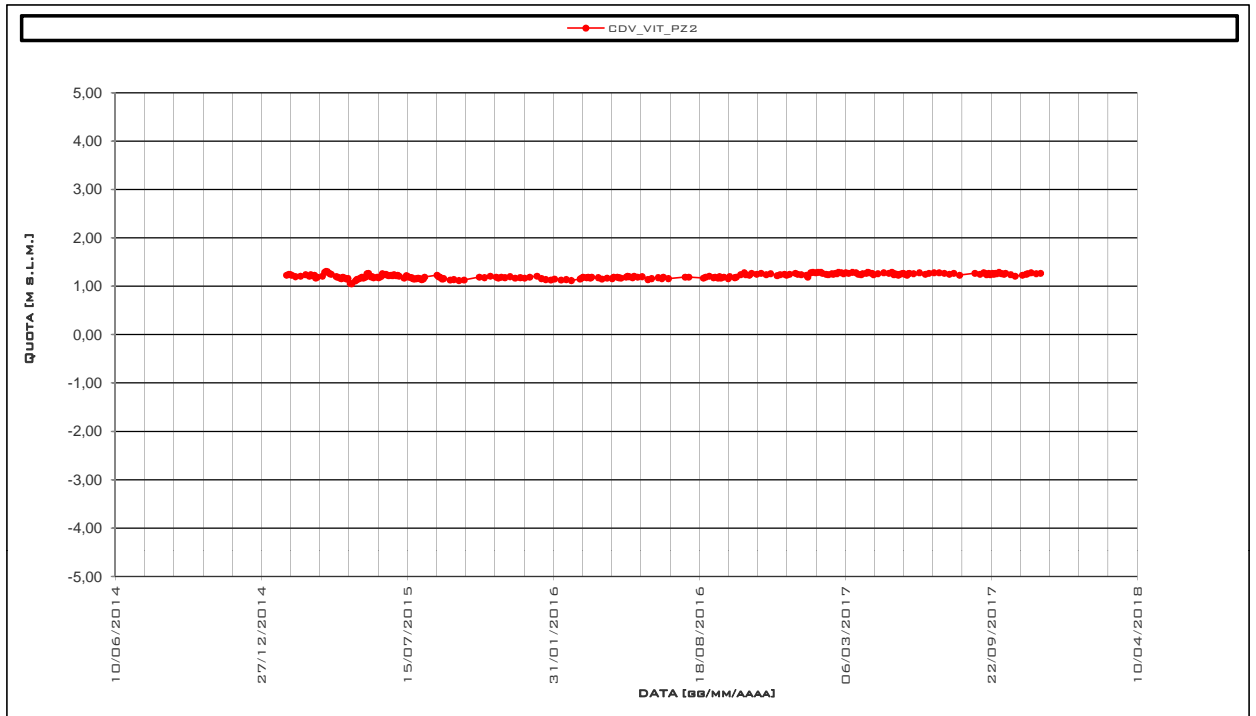
**Ubicazione** TRATTA SAN PASQUALE -  
**Tipo Strumento** Piezometro Casagrande  
**Nome Tubo Piezometrico** \ PZ2  
**Data posa in opera** 30/01/2015  
**Data lettura di zero** 30/01/2015
