LINEA 6 – METROPOLITANA DI NAPOLI

COMUNE DI NAPOLI CONCEDENTE		PROG	IMP	NUMERO				
						L	M	6	7	F	X	4
						CODICE PRODOTTO		AREA	TIPO	FASE		
									4	B		E S
A termini di legge è rigorosamente vietato riprodurre e comunicare a terzi il contenuto del presente documento	TITOLO DOCUMENTO: LINEA 6 METROPOLITANA DI NAPOLI PROGETTO ESECUTIVO OPERE CIVILI – MONITORAGGIO GEOTECNICO GEOREFERENZIATO REPORT DELLE MISURE – GALLERIA DI LINEA – ARCO MIRELLI – SAN PASQUALE											
	EMITTENTE

Monitoraggio delle gallerie e prove di laboratorio per la qualifica dei materiali e loro controllo Monitoraggio opere civili e monitoraggio ambientale				FORMATO A4		SCALA /		FOGLIO 1 DI 55

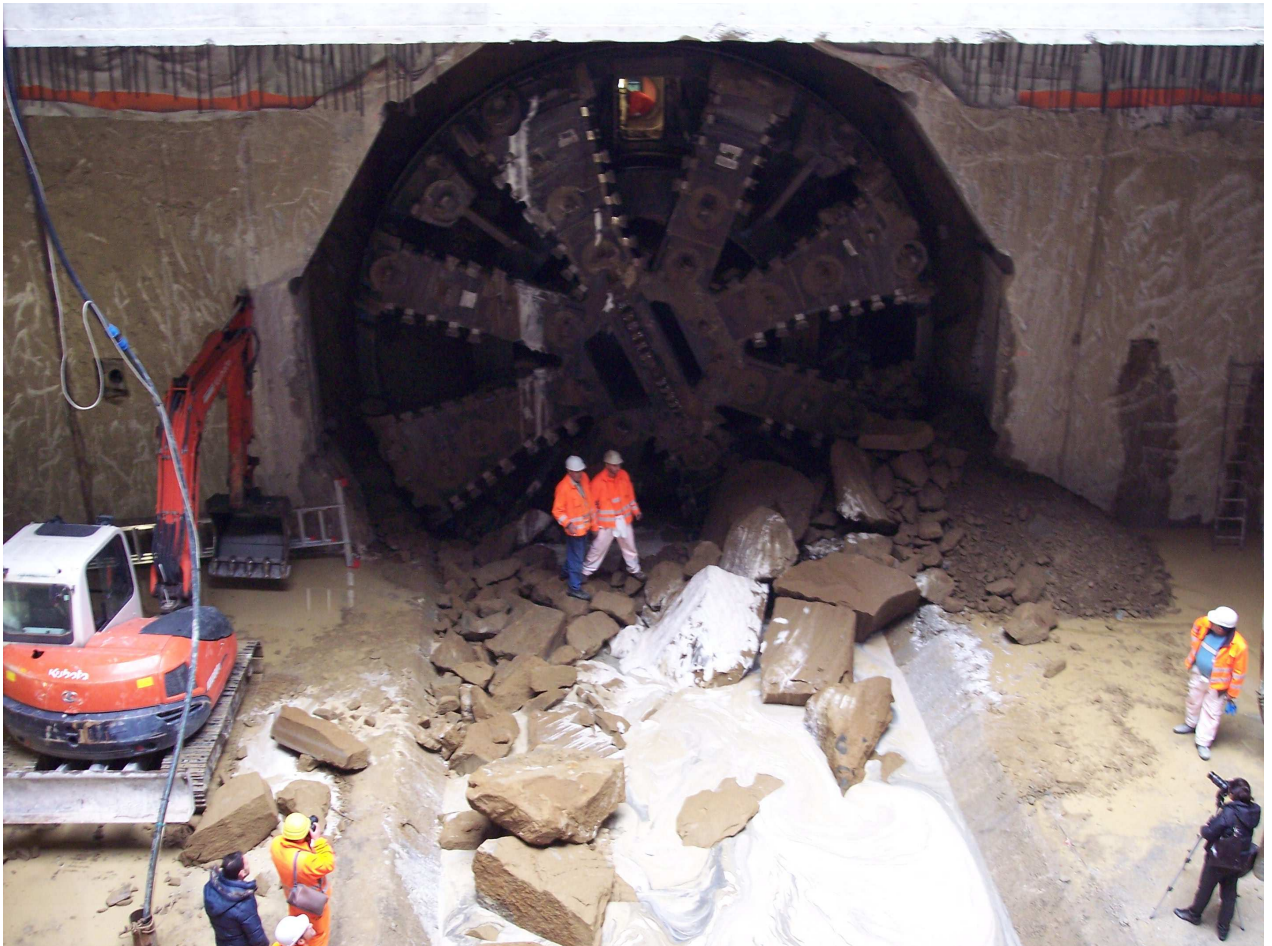
Figura 5.1.: Sfondo della TBM nel pozzo d'estrazione di P.za Municipio.
