# LINEA 6 – METROPOLITANA DI NAPOLI

<b>COMUNE DI NAPOLI</b>  CONCEDENTE		PROG	IMP	NUMERO				
						L	M	6	7	F	X	4
						CODICE PRODOTTO		AREA	TIPO	FASE		
								4	D		E	S
TITOLO DOCUMENTO: LINEA 6 METROPOLITANA DI NAPOLI PROGETTO ESECUTIVO <b>OPERE CIVILI – MONITORAGGIO GEOTECNICO GEOREFERENZIATO</b> <b>REPORT DELLE MISURE – GALLERIA DI LINEA – CHIAIA-MUNICIPIO</b>												
EMITTENTE

<b>Ansaldo STS</b> A Hitachi Group Company	LINEA 6 METROPOLITANA DI NAPOLI - PROGETTO ESECUTIVO OPERE CIVILI – MONITORAGGIO GEOTECNICO GEOREFERENZIATO REPORT DELLE MISURE – GALLERIA DI LINEA CHIAIA - MUNICIPIO	LM6 7FX 4D E 24 Data: 29/04/16 Metropolit. di Napoli A.T.I. LM6 TreEsse Engineering S.r.l.
-----------------------------------------------	------------------------------------------------------------------------------------------------------------------------------------------------------------------------------------	-----------------------------------------------------------------------------------------------------

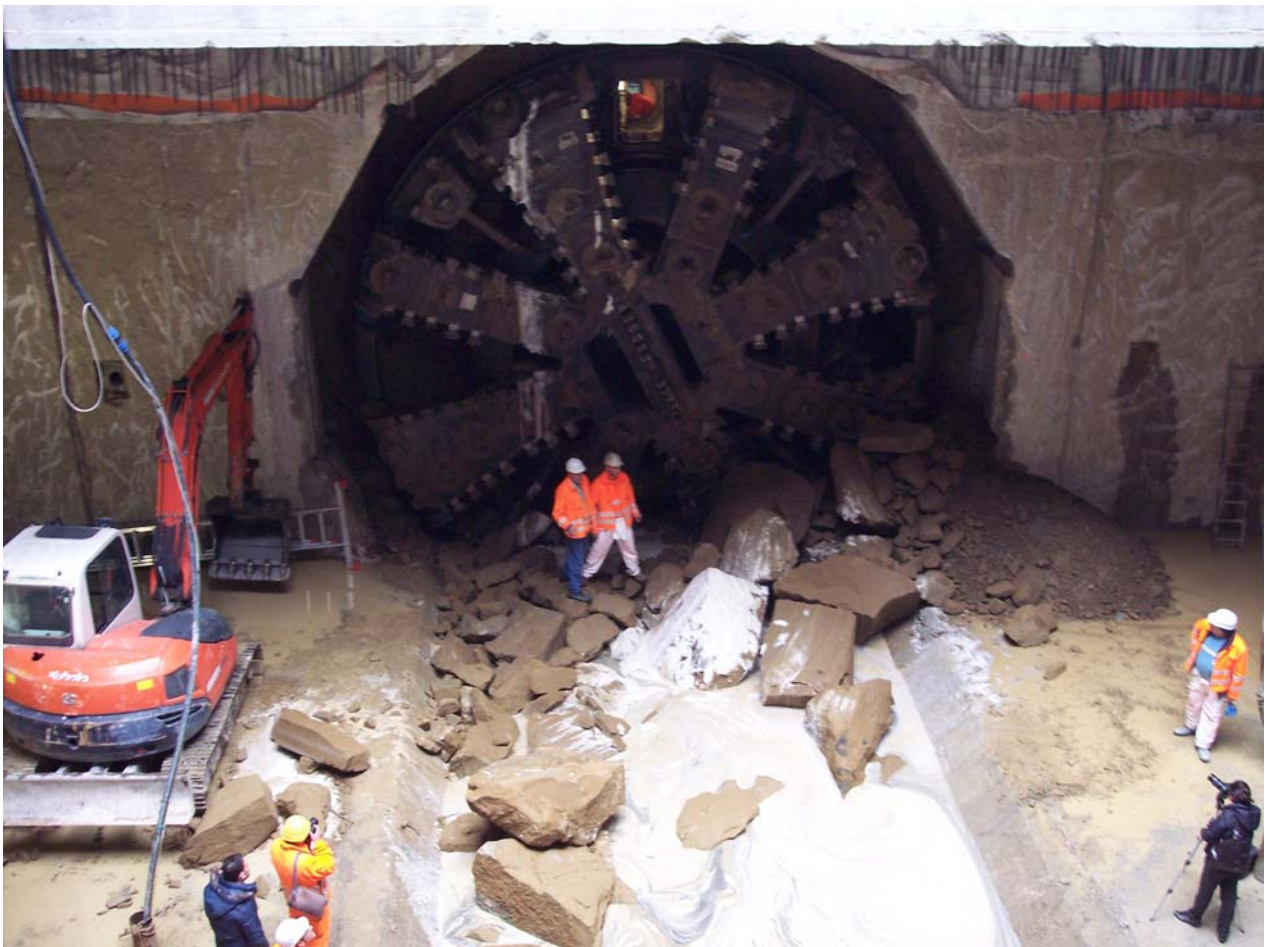
Figura 5.1.: Sfondo della TBM nel pozzo d'estrazione di P.za Municipio.

Per essere calata e di seguito rimontata nel pozzo di Mergellina la TBM è stata scomposta in vari elementi: scudo anteriore, intermedio, posteriore, testa fresante, erettore, coclea, camera iperbarica etc. Successivamente, elemento per elemento, è stato calato il carro back up, per un totale di 13 pezzi. La stessa procedura osservata per il posizionamento nel pozzo di Mergellina durante la fase di montaggio verrà seguita per lo smontaggio ed estrazione dal pozzo presso piazza Municipio.

In tutto la TBM WIRTH EPB completa di carro back up è lunga 150 m.
