PROGETTO ESECUTIVO

Manutenzione straordinaria del capostrada di via M.R. di Torrepadula

RELAZIONE TECNICA GENERALE

***MANUTENZIONE STRAORDINARIA DEL CAPOSTRADA DI
VIA MARCO ROCCO DI TORREPADULA
TRATTO COMPRESO TRA VIA NUOVA TOSCANELLA E VIA SCAGLIONE***

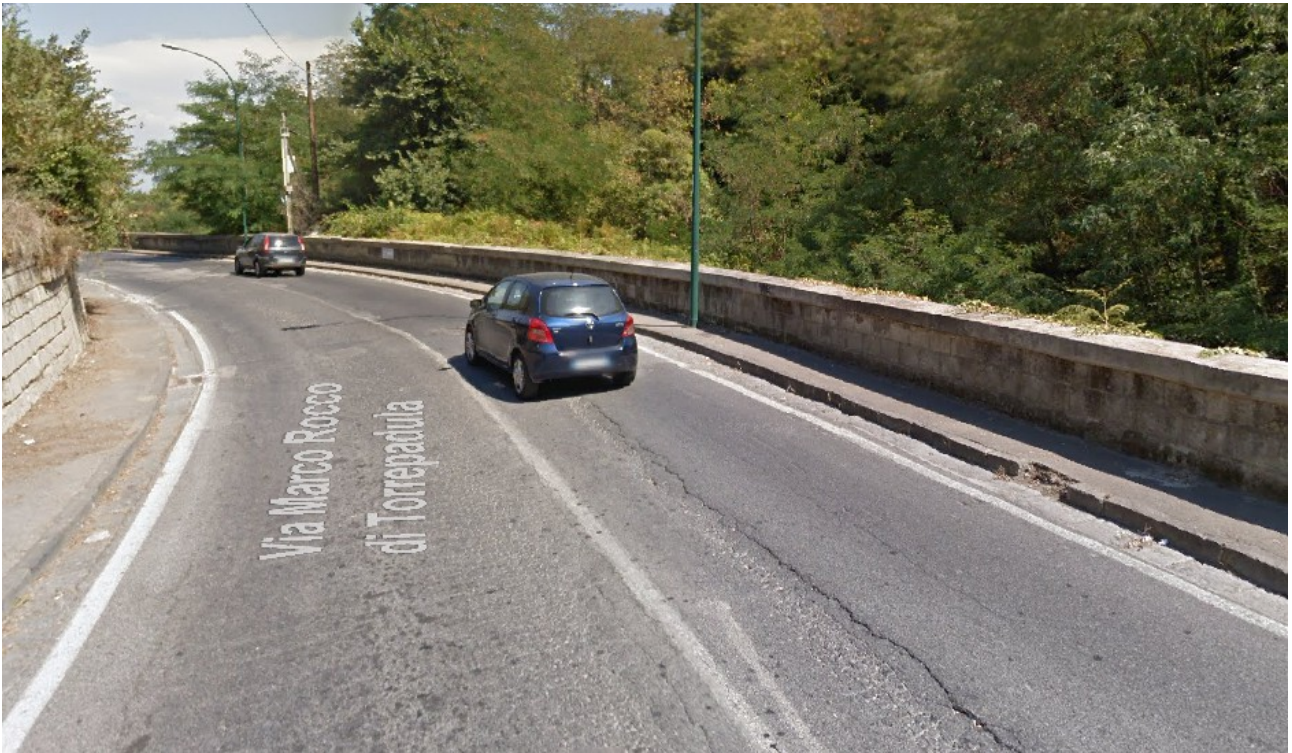
FOTO N.1

Il capostrada della via, in conglomerato bituminoso, si trova in discreto stato conservativo; sono presenti lievi avvallamenti e una evidente e diffusa perdita di coesione dello strato bituminoso superficiale con la formazione dello strato a pelle di cocodrillo.

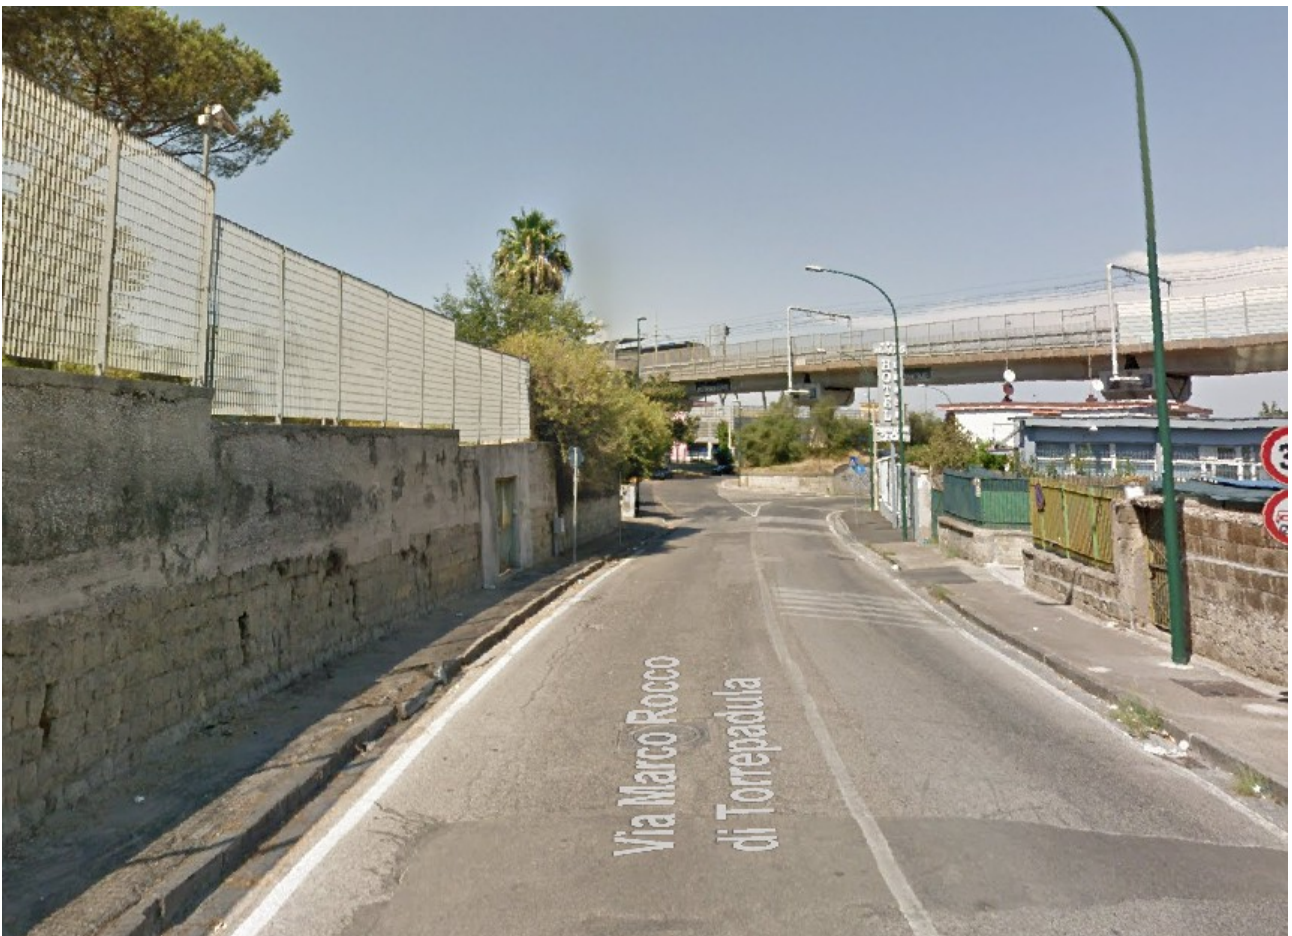
FOTO N.5

I marciapiedi se pur raramente utilizzati dai pedoni vista la poca presenza di abitazioni soprattutto nel tratto iniziale, risultano essere in un accettabile stato conservativo tranne che per la presenza su alcuni tratti di erbe infestanti.

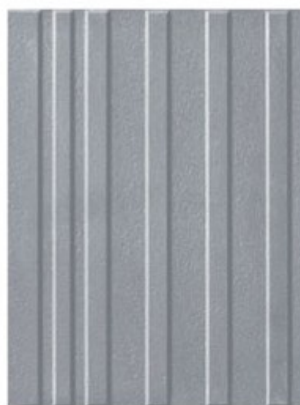
Direzione rettilinea

Lungo i marciapiedi, in prossimità di attraversamenti o, quando necessario, alle interruzioni, al fine dell'abbattimento delle barriere architettoniche, oltre alla realizzazione di scivoli di collegamento, verranno posate pavimentazioni tattili in calcestruzzo e quarzo sulle superfici a vista. Tali pavimentazioni, adatte per gli esterni, verranno posate per allettamento od incollaggio.

Lo strato di calpestio, con impronte, è costituito da impasto di inerti di quarzo, sabbie di graniti e basaltiche con cemento ad alta resistenza. Lo strato di supporto è costituito da una miscela di sabbie silicee e basaltiche con cemento ad alta resistenza.
