(PRIMA EMISSIONE) – AGOSTO-SETTEMBRE
2014

LINEA 6 METROPOLITANA DI NAPOLI
PROGETTO ESECUTIVO

**OPERE CIVILI – MONITORAGGIO GEOTECNICO GEOREFERENZIATO
REPORT DELLE MISURE – GALLERIA DI LINEA – MERGELLINA-ARCO MIRELLI**

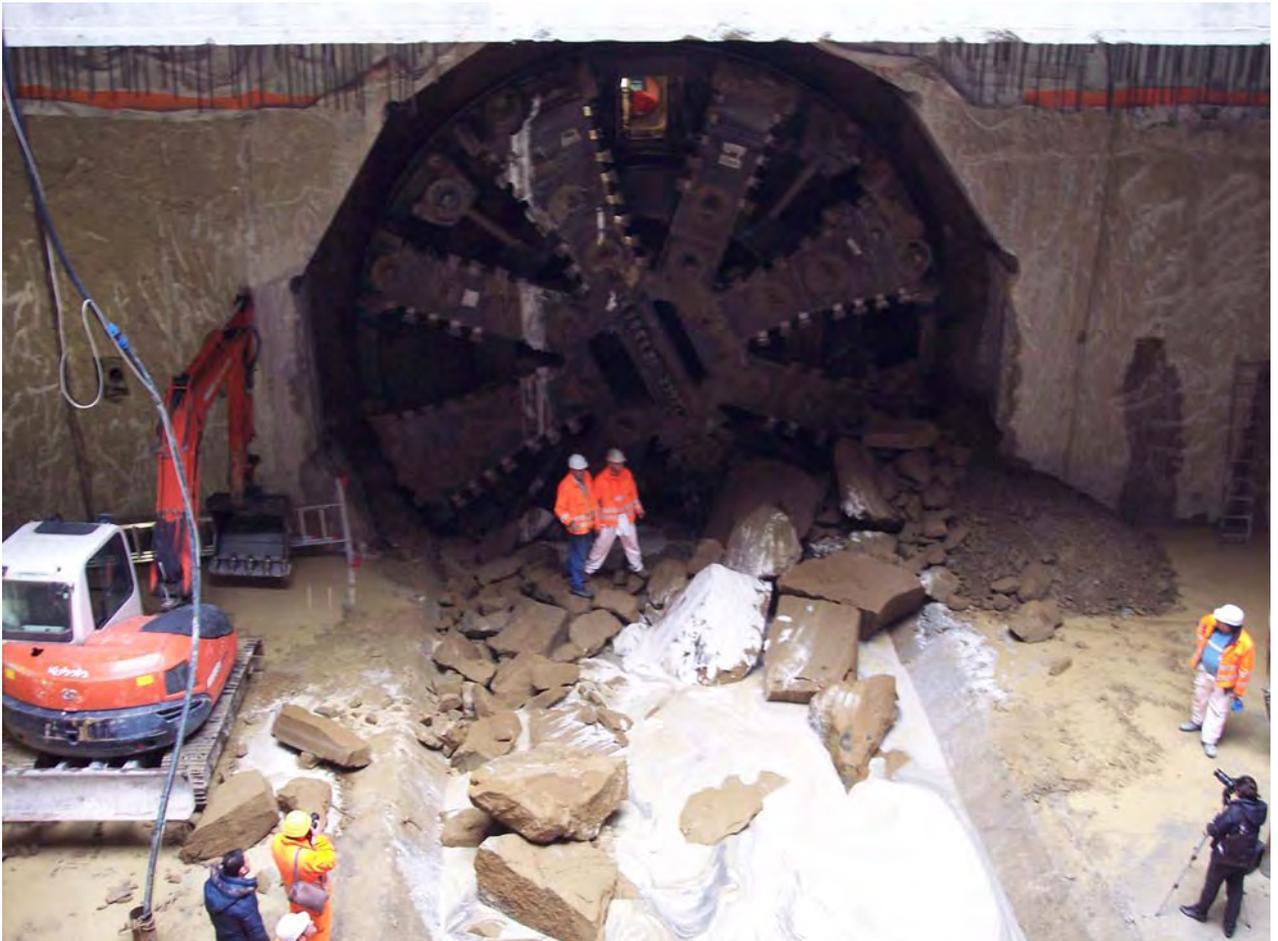
Figura 5.1.: Sfondo della TBM nel pozzo d'estrazione di P.za Municipio.

In tutto la TBM WIRTH EPB completa di carro back up è lunga 150 m.

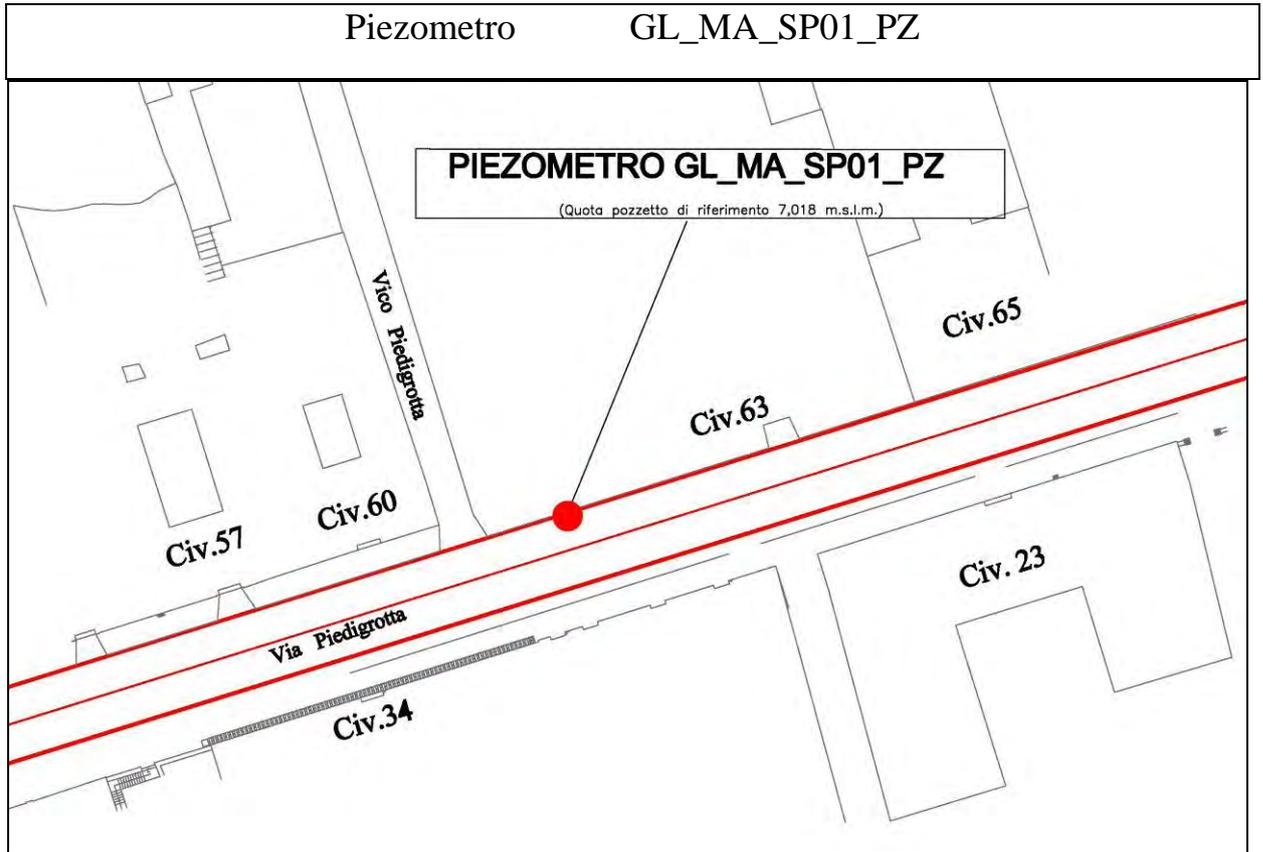
NOME STRUMENTO	TIPOLOGIA STRUM.	DATA INSTALLAZIONE	DISPONIBILITA' LETTURA			NOTE
			DATA LETTURA DI ZERO	PERIODO INTERRUZIONE	DATA FINE ATTIVITA'	
GL_MA_SP01_PZ	PIEZ CS	28/12/2009	22/01/2010			
GL_MA_SP02_PZ	PIEZ CS	30/12/2009	22/01/2010			
GL_MA_SC01_PZ	PIEZ CS	29/12/2009	22/01/2010			
GL_MA_PZ1	PIEZ CS	27/12/2010	10/01/2011			
GL_MA_PZ2	PIEZ CS	27/12/2010	10/01/2011			
GL_MA_PZ3	PIEZ CS	27/12/2010	10/01/2011			
GL_MA_PZ4	PIEZ CS	27/12/2010	10/01/2011			
GL_MA_PZ5	PIEZ CS	27/12/2010	10/01/2011	dal 22/10/12		*

(*) Per lo strumento, nel periodo relativo al presente report, non ci sono misure disponibili da consegnare.

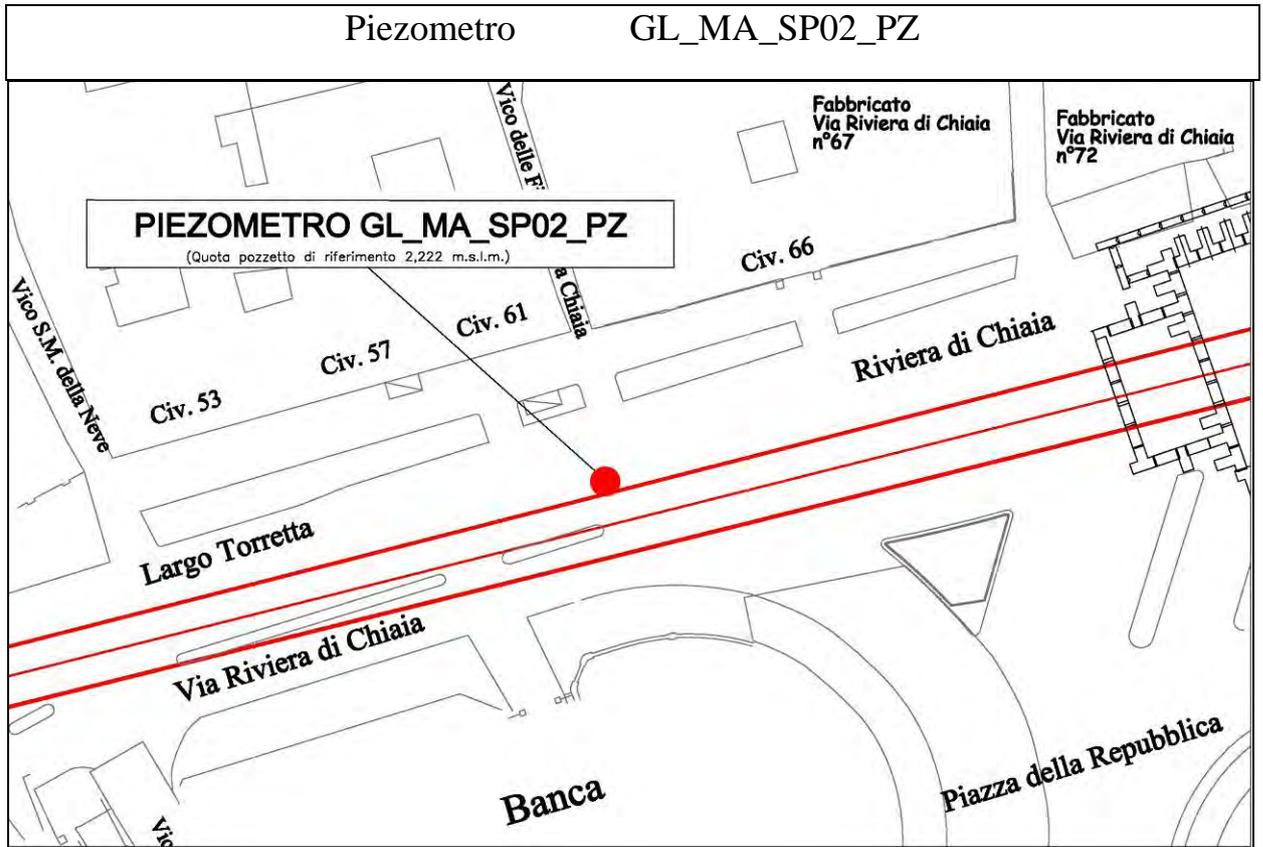
Ubicazione TRATTA MERGELLINA - ARCO
Tipo Strumento Piezometro Casagrande
Nome Tubo Piezometrico \ SP01
Data posa in opera 22/01/2010
Data lettura di zero 22/01/2010

NOTE
Le elaborazioni di seguito riportate includono lo storico delle misure.

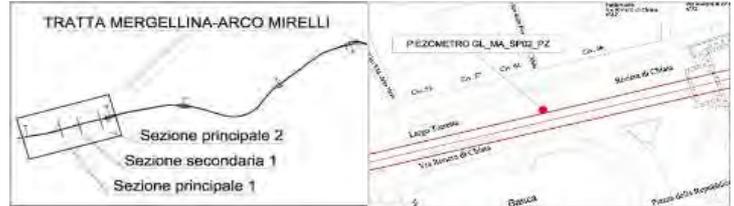
SCHEMA UBICAZIONE

TRATTA MERGELLINA - ARCO MIRELLI

\ SP02

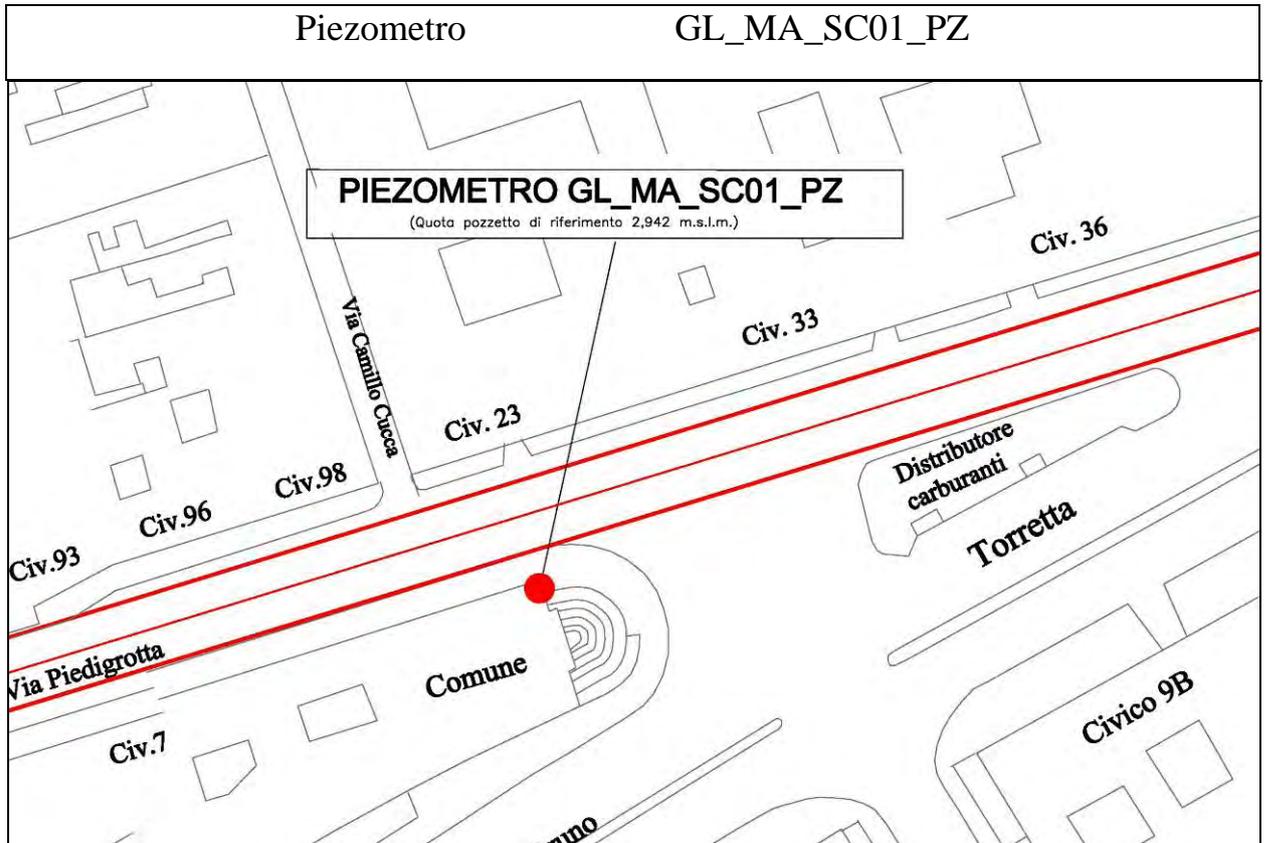
Ubicazione TRATTA MERGELLINA - ARCO
Tipo Strumento Piezometro Casagrande
Nome Tubo Piezometrico \ SP02
Data posa in opera 22/01/2010
Data lettura di zero 22/01/2010

<div style="border: 1px solid black; padding: 5px; margin-bottom: 10px;"> <p>Affidabilità strumentale A.T.I. LM6 – Consorzio TreEsse</p> </div> <table style="width: 100%; border-collapse: collapse;"> <tr> <td style="text-align: center; padding: 5px;">buono</td> <td style="text-align: center; border: 1px solid black; width: 40px;">X</td> </tr> <tr> <td style="text-align: center; padding: 5px;">da rivedere</td> <td style="text-align: center; border: 1px solid black; width: 40px;"></td> </tr> <tr> <td style="text-align: center; padding: 5px;">da scartare</td> <td style="text-align: center; border: 1px solid black; width: 40px;"></td> </tr> </table>	buono	X	da rivedere		da scartare		<div style="border: 1px solid black; padding: 5px; margin-bottom: 10px;"> <p>Congruenza progettuale C.T. ATI LM6 – C.T. Monitoraggio</p> </div> <table style="width: 100%; border-collapse: collapse;"> <tr> <td style="text-align: center; padding: 5px;">congruente</td> <td style="text-align: center; border: 1px solid black; width: 40px;"></td> </tr> <tr> <td style="text-align: center; padding: 5px;">non congruente, da valutare</td> <td style="text-align: center; border: 1px solid black; width: 40px;"></td> </tr> <tr> <td style="text-align: center; padding: 5px;">non congruente con implicazioni sulla sicurezza</td> <td style="text-align: center; border: 1px solid black; width: 40px;"></td> </tr> </table>	congruente		non congruente, da valutare		non congruente con implicazioni sulla sicurezza

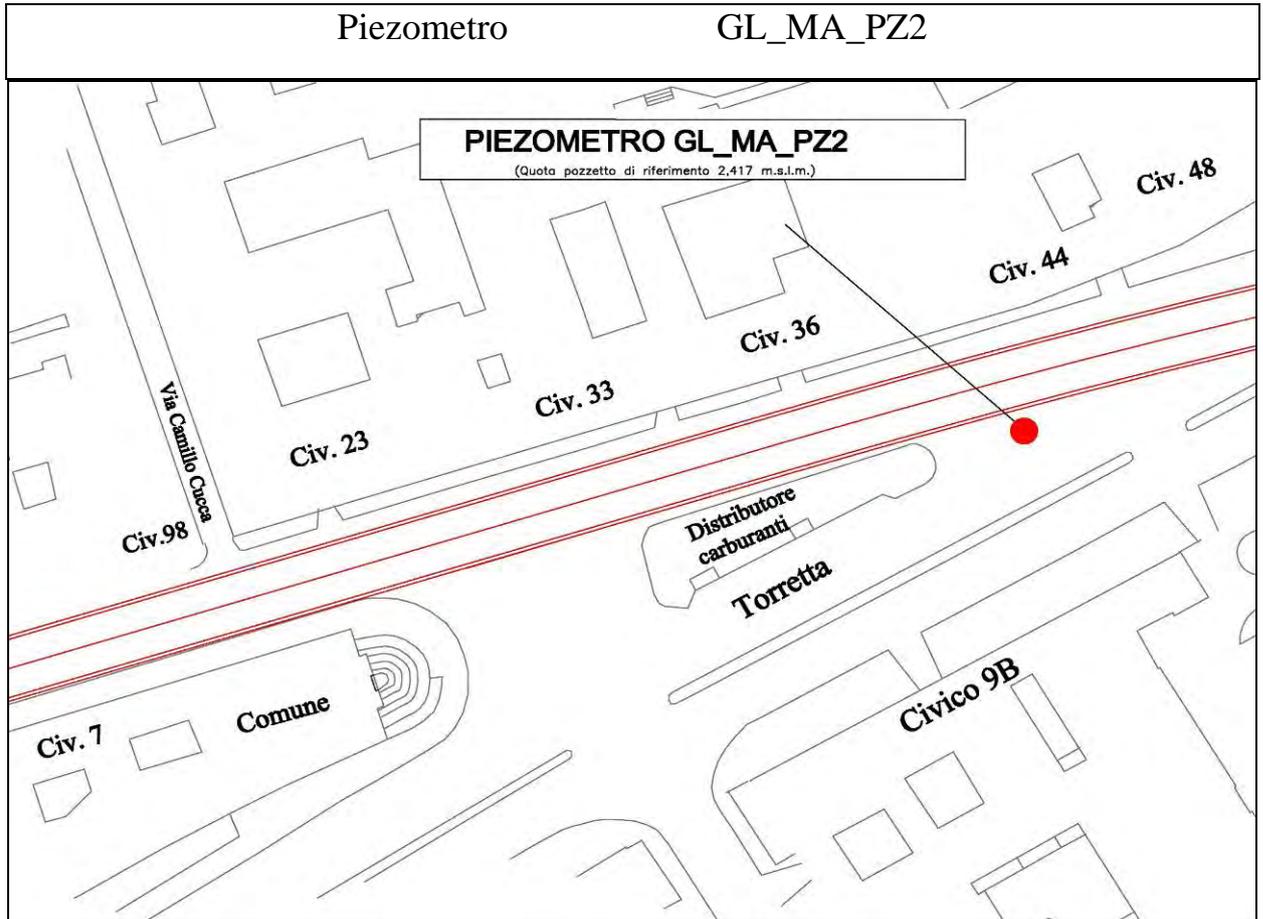
Ubicazione TRATTA MERGELLINA - ARCO
Tipo Strumento Piezometro Casagrande
Nome Tubo Piezometrico \ 1/5 \ PZ1
Data posa in opera 10/01/2011
Data lettura di zero 10/01/2011

NOTE
Le elaborazioni di seguito riportate includono lo storico delle misure.

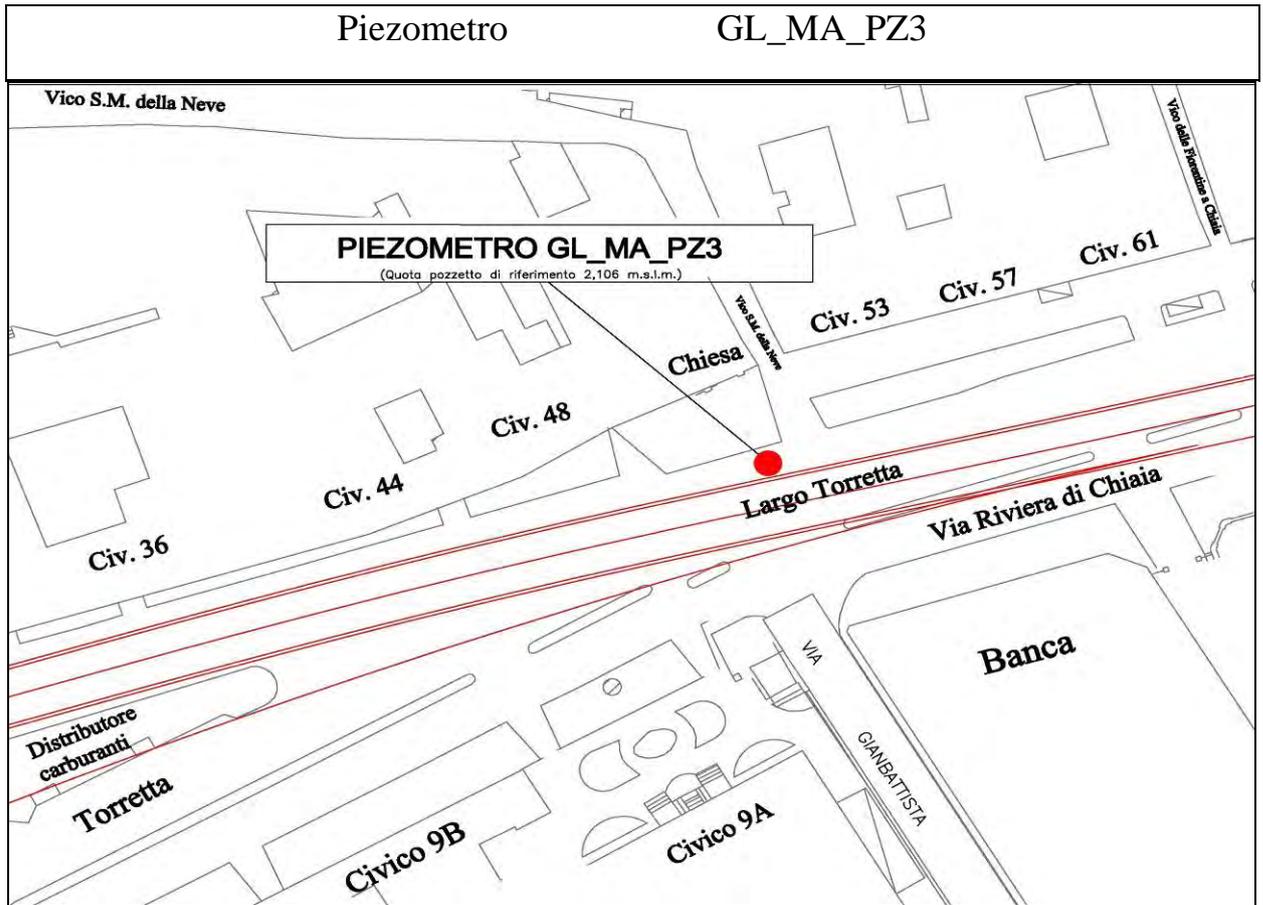
Ubicazione **TRATTA MERGELLINA - ARCO**
Tipo Strumento **Piezometro Casagrande**
Nome Tubo Piezometrico **\ 1/5 \ PZ2**
Data posa in opera **10/01/2011**
Data lettura di zero **10/01/2011**

NOTE
Le elaborazioni di seguito riportate includono lo storico delle misure.

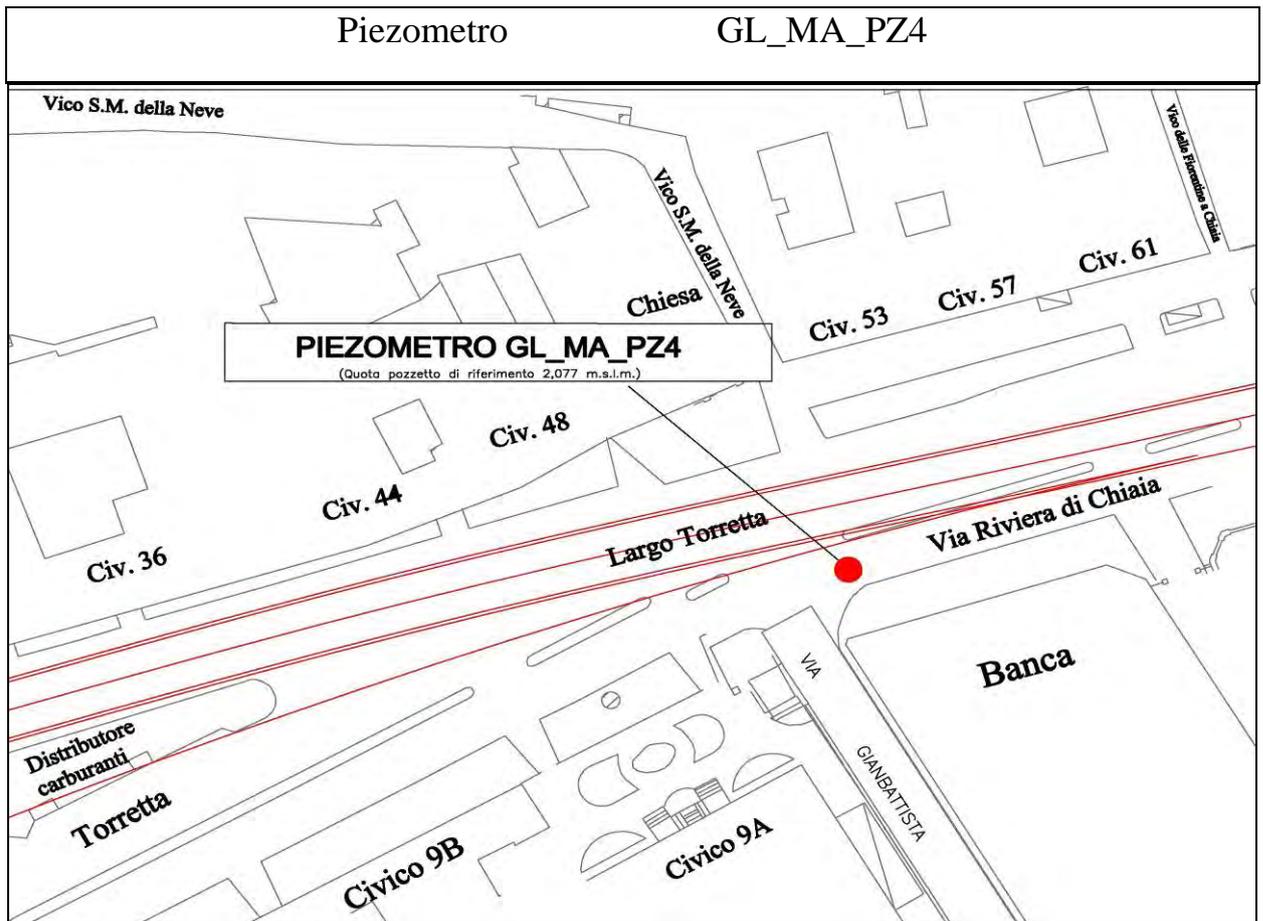
Ubicazione TRATTA MERGELLINA - ARCO
Tipo Strumento Piezometro Casagrande
Nome Tubo Piezometrico \ 1/5 \ PZ3
Data posa in opera 10/01/2011
Data lettura di zero 10/01/2011

NOTE
Le elaborazioni di seguito riportate includono lo storico delle misure.

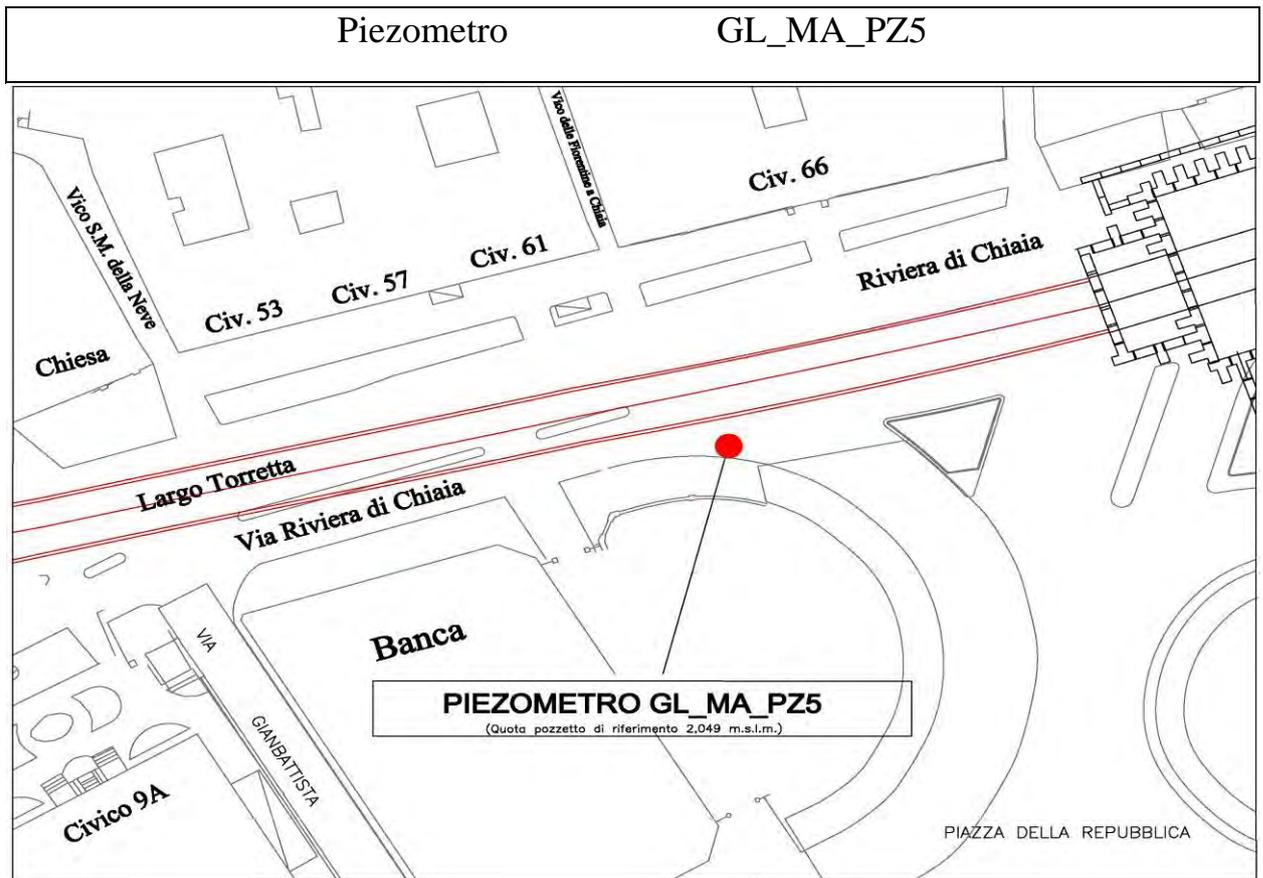
Ubicazione TRATTA MERGELLINA - ARCO
Tipo Strumento Piezometro Casagrande
Nome Tubo Piezometrico \ 1/5 \ PZ4
Data posa in opera 10/01/2011
Data lettura di zero 10/01/2011

NOTE
Per lo strumento, nel periodo relativo al presente report, non ci sono misure da consegnare.
L'ultima misura disponibile è riportata nel report SET 2012 con codifica: LM6 7FX 4A E 12

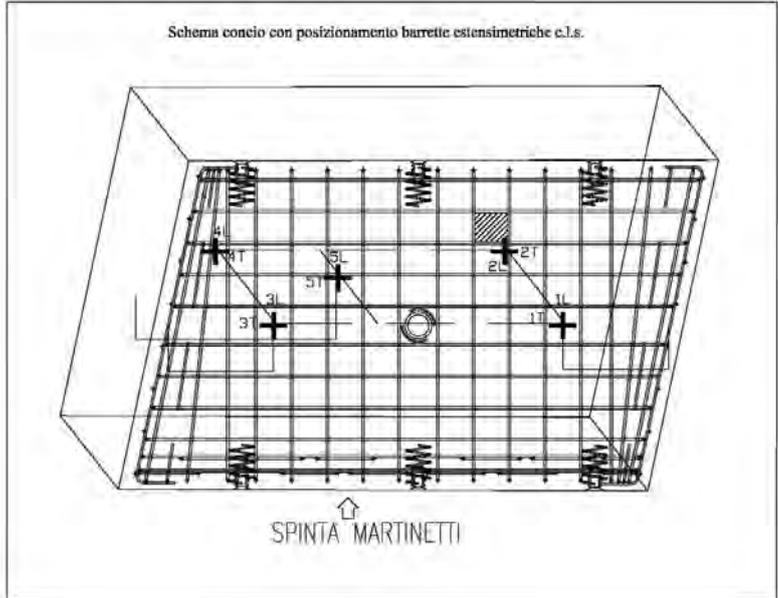
Schema concio con posizionamento barette estensimetriche c.l.s.

C.L.S.	
CLASSE DI RESISTENZA	Rck >= 45 MPa (C37/45)
CLASSE DI ESPOSIZIONE	XA2
REMPIMENTO	Rck >= 15 MPa
ACCIAIO	
ARMATURE	Fed 44 E centrato
CONTRODA	
ARMATURA	4 cm 220E
SPRALI	3 cm 220E
INSEITI	
CONNETTORI MECCANICI (LONGITUDINALI)	BIBLOCK SYSTEM O EQUIVALENTE
FORDI PRESA PER ERETTURE	SISTEMA VACUUM
BARRA GUIDA	L=1200mm, W=25mm
DIMENSIONE	IN ELASTOMERO TIPO FP - T142 O EQUIVALENTE

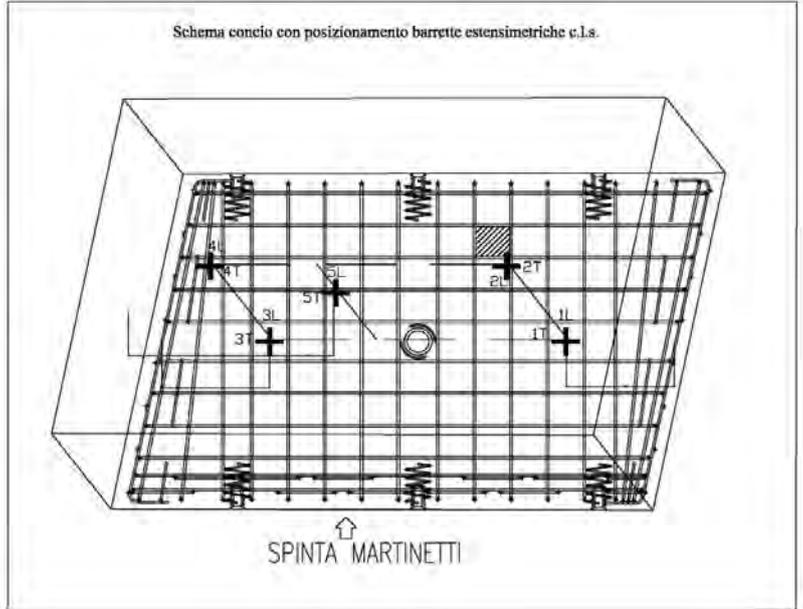
Schema concio con posizionamento barrette estensimetriche c.l.s.

CLASSE DI RESISTENZA	R _{ck} = 45 MPa (C37/45)
CLASSE DI ESPOSIZIONE	XA2
RESISTENZA	R _{yk} = 15 MPa
ACCIAIO	FaR 44 X controllato
ARMATURE	
COPRIFERRUG	4 cm Ø20
ARMATURA	3 cm Ø20
SPIRALI	
INGOBI	
CONNETTORI MECCANICI LONGITUDINALI	BRELOCK SYSTEM O EQUIVALENTE
FORO PRESA PER ERETTORIC	SYSTEM VACUUM
BARRA GUIDA	L=1400mm, ø=35mm
DIAMETRIZIONE	N. ELASTOMERO TIPO FFP - T140 O EQUIVALENTE
