Progetto Preliminare di Piano Urbanistico Attuativo

Napoli (Na) - via del Gran Paradiso

RELAZIONE AGRONOMICA

Data: luglio 2021

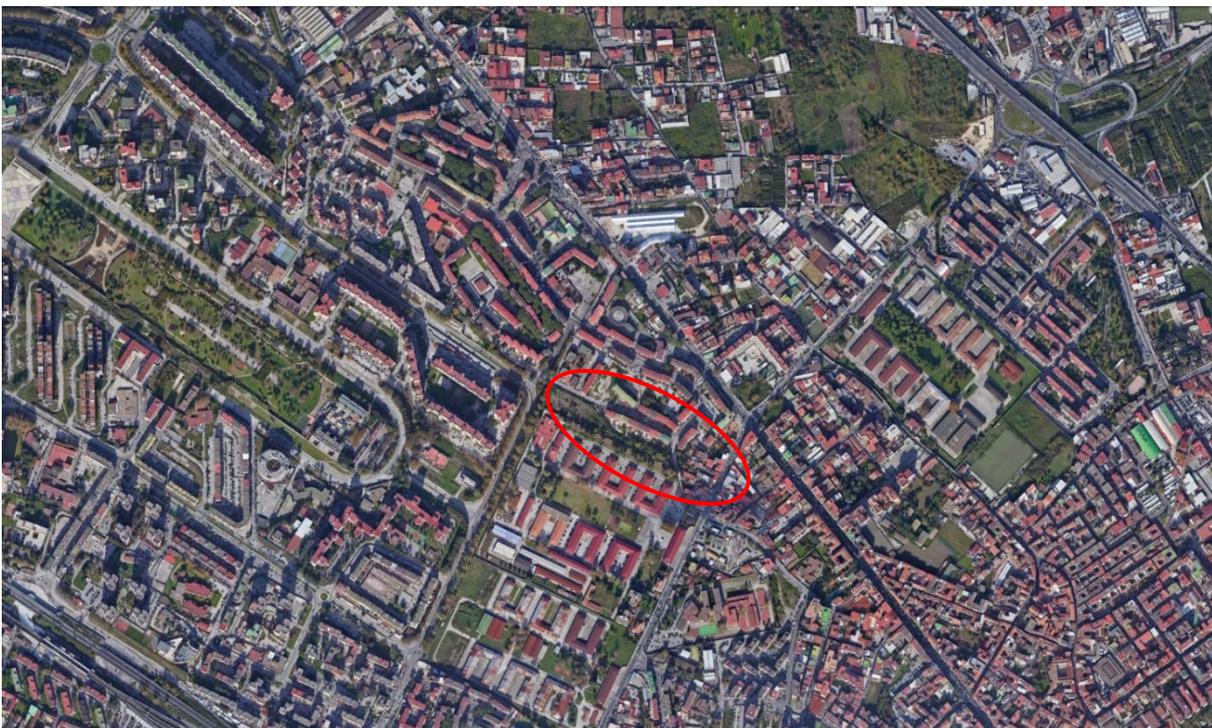
Immagine 1. Foto aerea con individuazione dell'area in esame

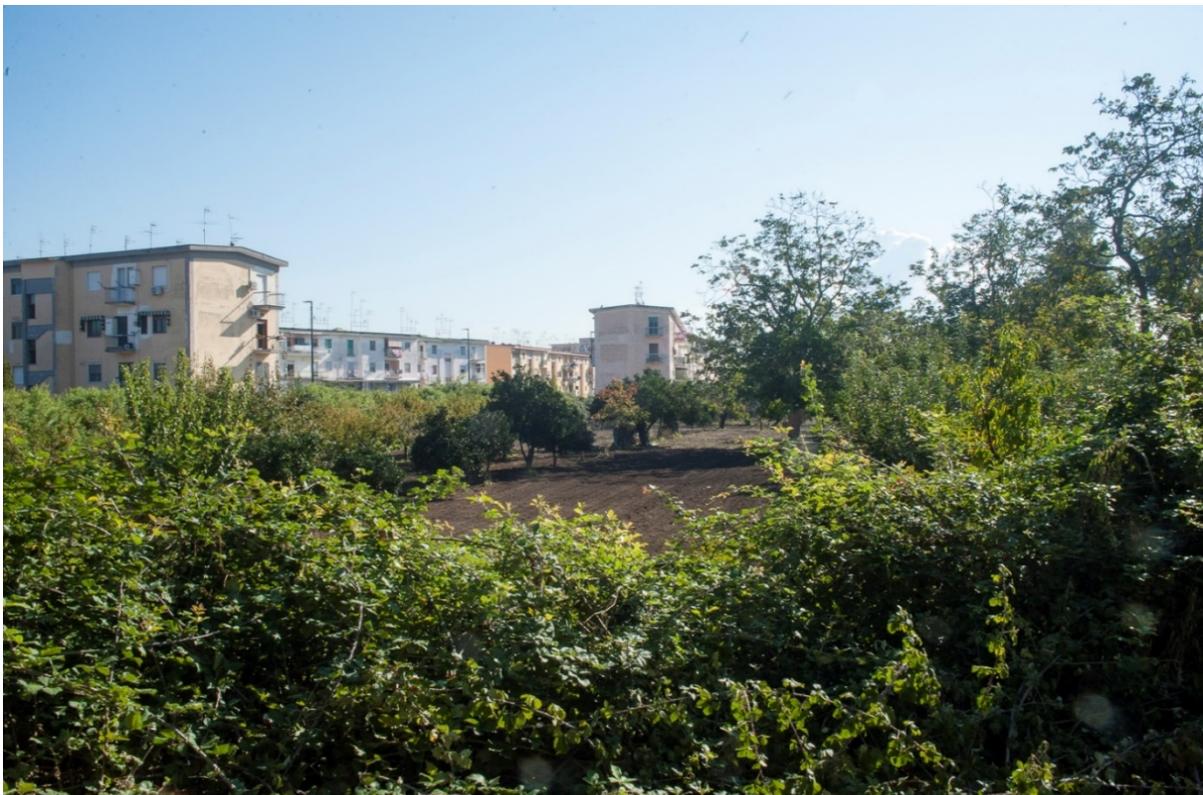
Il lotto privato, con ingresso su via del Gran Paradiso ha una superficie di circa 10.000 mq, con giacitura prevalentemente pianeggiante. La proprietà confina a sud con l'area demaniale da cui è divisa da un alto muro in conci di tufo; ad est è delimitata da via Cupa Cardone mentre ad ovest confina con uno spazio verde afferente a via E. Ciccotti. Il lato settentrionale, invece, è limitrofo a via del Gran Paradiso e alla strada vicinale Cardone.

Attualmente appare come un'area incolta con tracce di un'agricoltura più o meno recente. Infatti, mentre la parte orientale del lotto si presenta in uno stato di abbandono pluriennale, nella parte occidentale, più larga, si notano segni di una coltivazione di ortive tra numerosi alberi da frutta.

Il lotto è chiuso da una recinzione metallica ricoperta da abbondante vegetazione arbustiva infestante tra cui si scorgono dei vetusti alberi di cotogno.

Foto 1. Vista del lotto privato

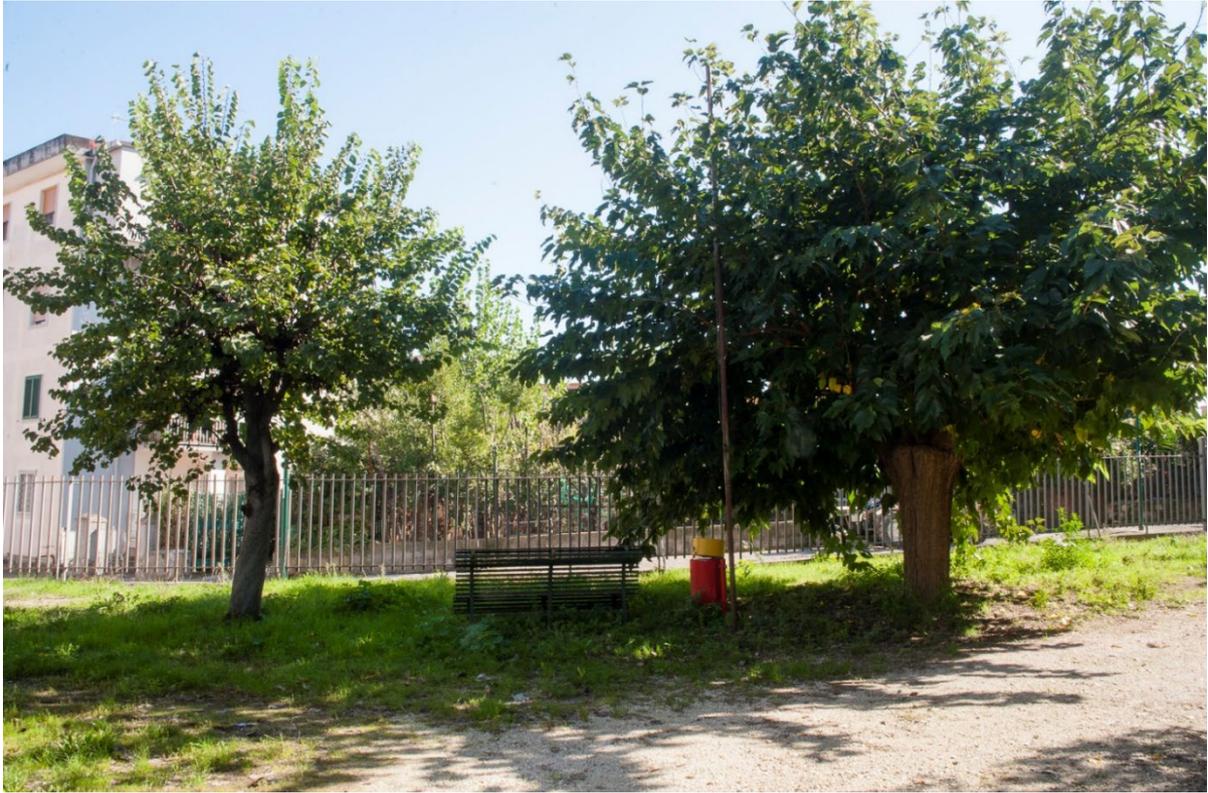
Per quel che concerne gli spazi pubblici interessati dal presente progetto, essi si identificano in una fascia verde alberata contigua alla strada vicinale Cardone, di proprietà comunale, arredata con vecchie panchine metalliche. In quest'area si nota un doppio filare di alberi: uno di gelsi (*Morus* sp.), addossato al confine con il lotto sopra descritto, e un filare discontinuo di *Prunus cerasifera*, più interno e vicino alle abitazioni.

Foto 2. Parte dello spazio pubblico interessato dall'opera di progetto

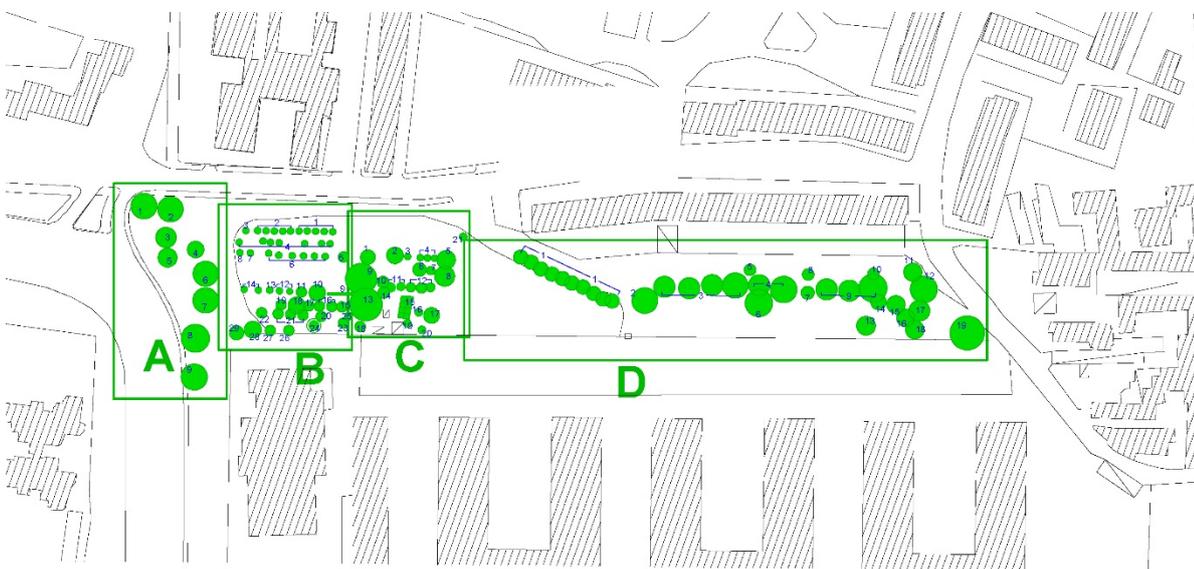
In generale osservando l'area possiamo immediatamente individuarne due porzioni ben distinte, una, più prossima al quadrivio via Ciccotti – via del Gran Paradiso, con spiccate caratteristiche agricole essendo tuttora coltivata con alberi fruttiferi e ortive, e la parte restante essenzialmente incolta e con presenza di alberature solo sui bordi. Per comodità di rilievo le schede (che si allegano) sono state redatte distinguendo quattro parti come da schema nella figura sottostante.

La zona con caratteri agricoli e schedata come B e C, la parte di incolto è la D (che comprende anche la vegetazione di arredo della via vicinale, ed infine l'area A rilevata ma di cui non tratteremo in questo paragrafo in quanto al di fuori dell'area di progetto e per la quale non si prevede di alterare lo stato delle alberature.
