ADEGUAMENTO SISMICO ED EFFICIENTAMENTO ENERGETICO SCUOLA I.C. RUSSO VIA V. MARRONE, 67/69 NAPOLI

PROGETTO DI FATTIBILITA' TECNICA ED ECONOMICA

Cod. Edificio ARES 0630490032

Relazione Interventi strutturali

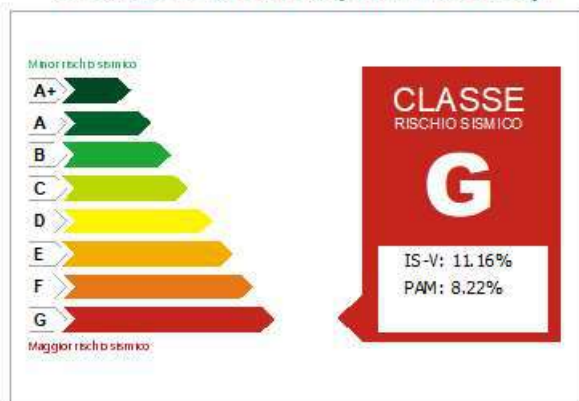
SITUAZIONE DI FATTO (ANTE intervento)

Classe IS-V = F_{IS-V}

Classe PAM = G_{PAM}

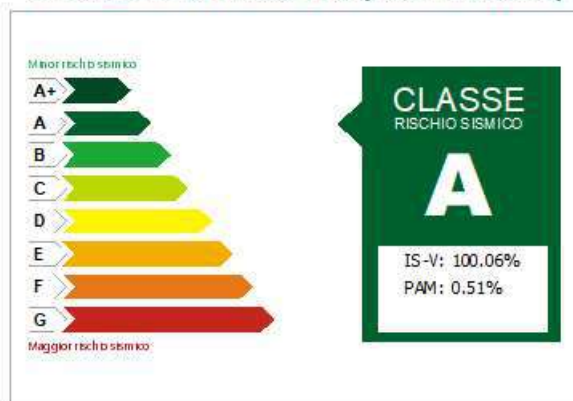
SITUAZIONE DI PROGETTO (POST intervento)

Classe IS-V = $A+_{IS-V}$

Classe PAM = A_{PAM}

In seguito agli interventi di consolidamento ipotizzati la struttura ha avuto un miglioramento della capacità sismica del 86% (in rapporto alla domanda sismica attesa).
