Piano Urbanistico Attuativo

Ambito n.19 - Ex Industria Redaelli
Sub-Ambito 19/a

Rilievo - Stato di consistenza - RC

RELAZIONE SULLO STATO DI CONSISTENZA

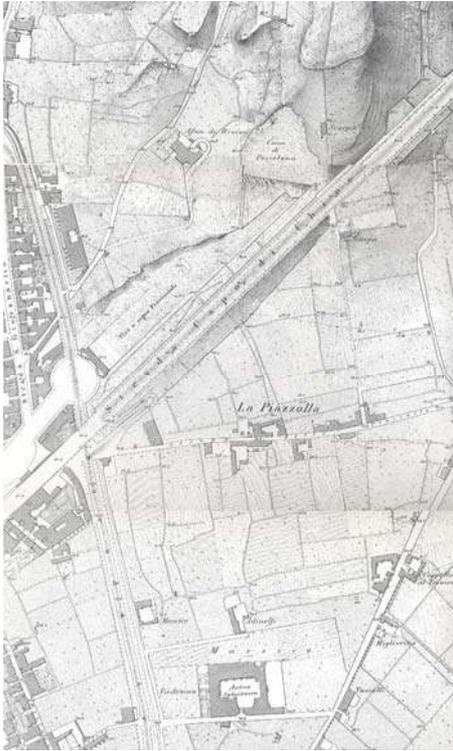
L'area risultava fino agli inizi del XX secolo non edificata a meno dell'edificio con copertura con volta a botte, già presente nella "Pianta della Città di Napoli" edita nel 1880 e redatta su rilievi geodetici del prof. F. Schiavoni (cfr. Fg. 9 in scala 1:2.000 - 1872). Nella stessa cartografia sono visibili altri edifici, ricadenti nell'area o limitrofi ad essa, poi demoliti.

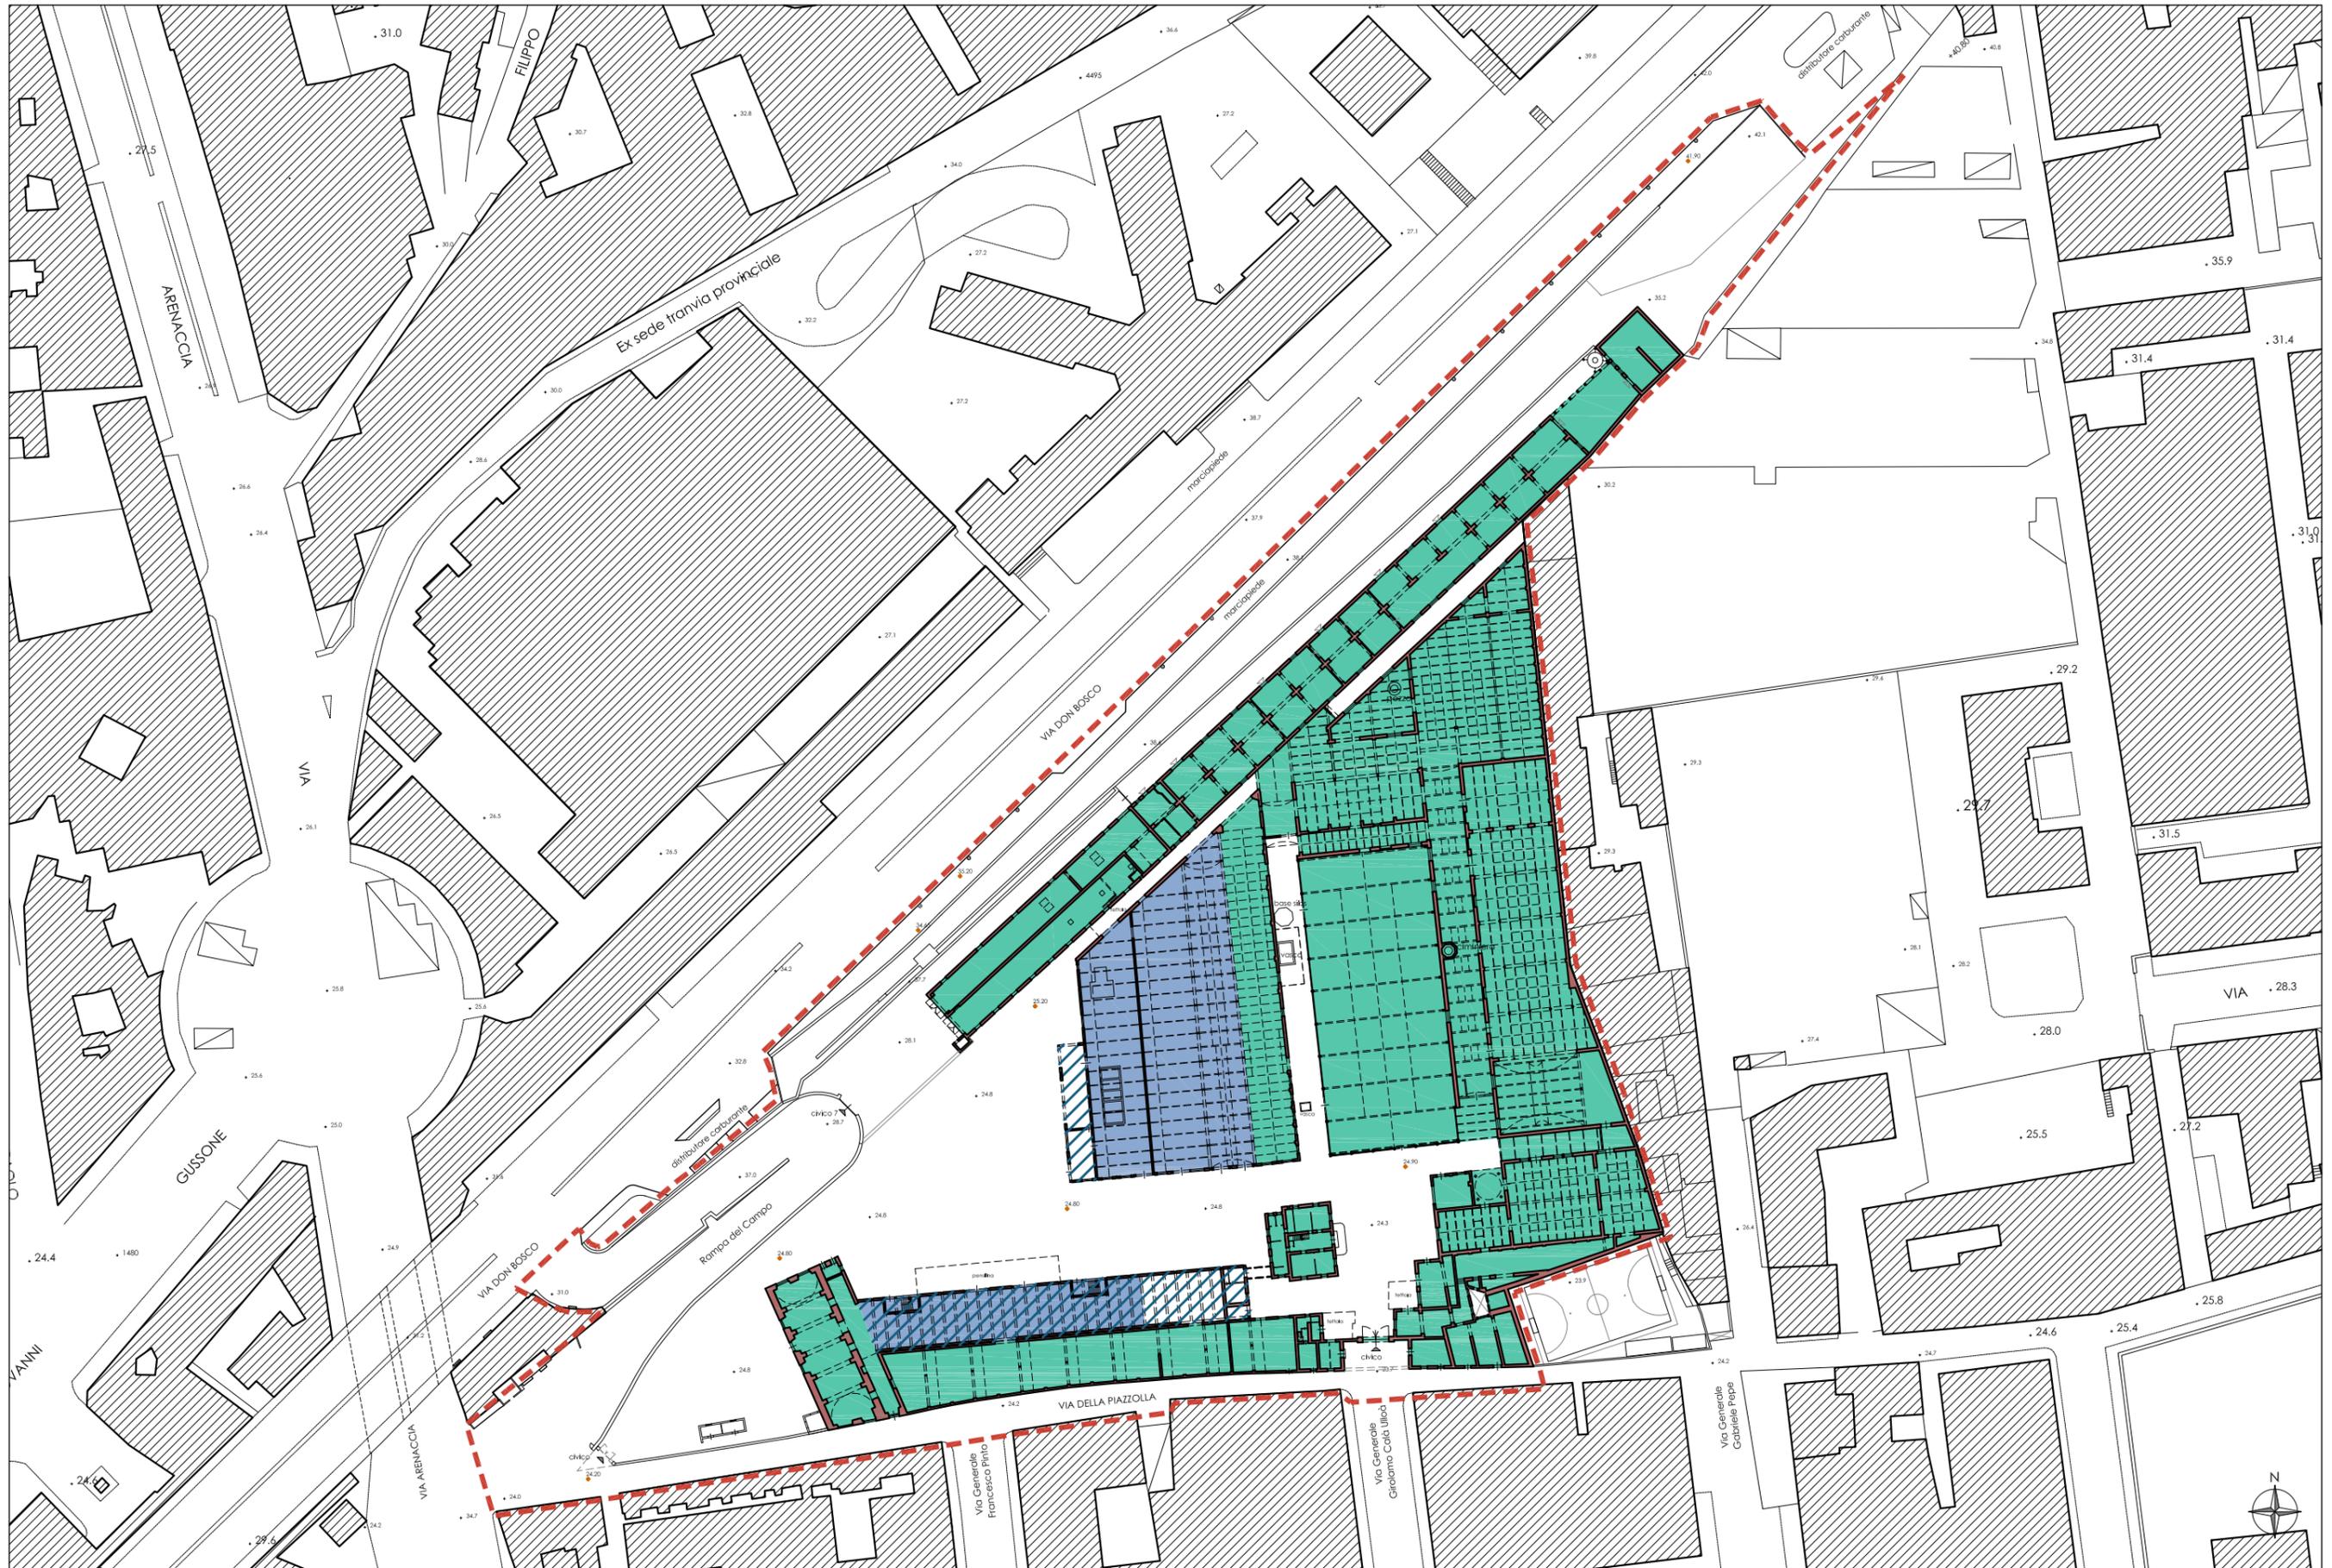
Tavola 2
Corpi di fabbrica per epoche di costruzione e legittimità

Corpi di fabbrica realizzati entro il 1929

Corpi di fabbrica realizzati con licenza edilizia n. 536/1962

Corpi di fabbrica realizzati con concessione edilizia in sanatoria n. 231 del 7.5.2018

In riferimento alla tav. 2 ed alla foto aerea del 1929 (fornita dal Dipartimento di Pianificazione del Comune di Napoli - cfr. tav. 3), risulta che, a quella data, gran parte dello stabilimento era stato già realizzato ed in particolare i corpi di fabbrica indicati con le lettere da A a N. nella planimetria con la nomenclatura (cfr. tav. 4)

I corpi di fabbrica indicati con le lettere da A1 a C1 sono stati realizzati tra il 1962 ed il 1964 con licenza edilizia n. 536/1962 (cfr. allegati)

I corpi di fabbrica indicati con le lettere da A2 a D2 sono stati invece costruiti in assenza di titolo abilitativo, contemporaneamente ed in difformità della licenza edilizia 536/1962 e poi condonati ai sensi della legge 47/1985 con provvedimento n. 231 del 07.05.2018 rilasciato con Disposizione Dirigenziale della Direzione Centrale Pianificazione e Gestione del Territorio del Comune di Napoli (cfr. allegati).

In riferimento alla tav. 2 ed alla foto aerea del 1929 (tav. 3)), risulta che, a quella data, l'intero corpo di fabbrica era già stato realizzato (lettere A3 a G3).

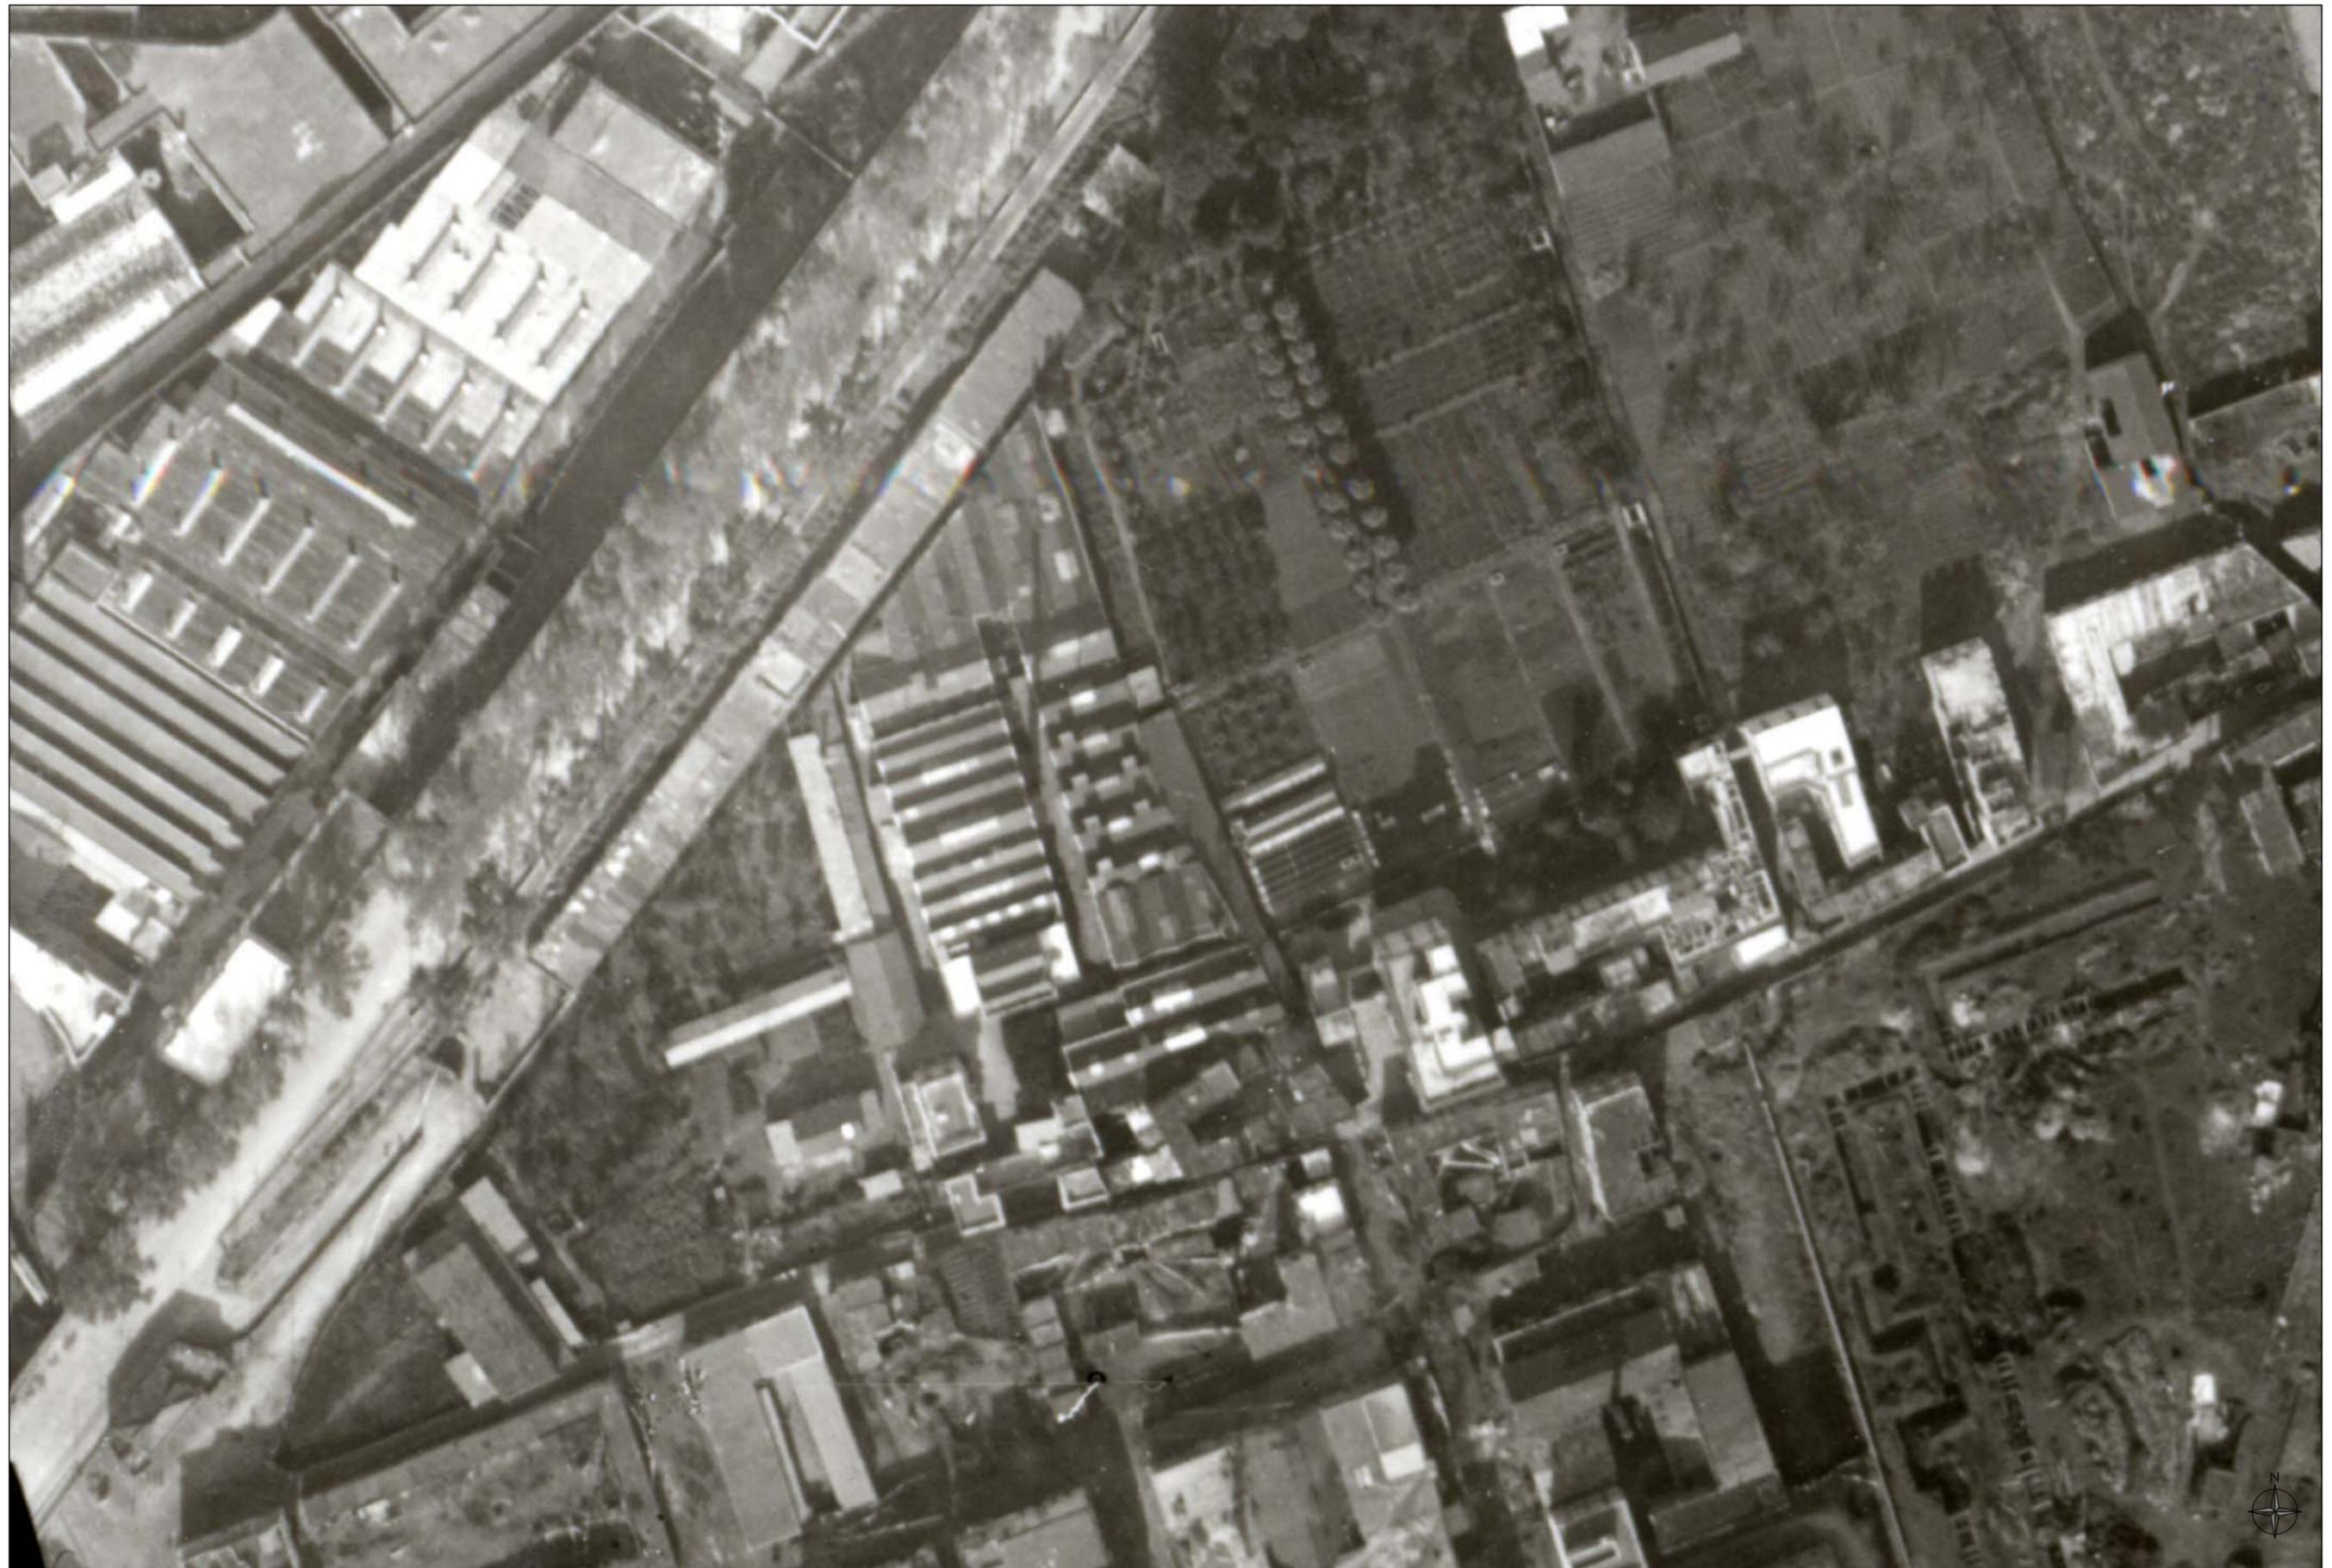
Tavola 3
Aerofoto del 1929

(Fonte: Dipartimento di Pianificazione Urbanistica del Comune di Napoli)

Come si è già considerato, la aereofoto del 1929 (cfr. tav. 3), costituisce un prezioso documento per determinare la configurazione della fabbrica a quell'epoca.

In essa sono chiaramente visibili non solo gli edifici individuati con le lettere da A a N nella tav. 4 allegata, ma anche altri edifici, poi demoliti, per far spazio a nuovi capannoni.

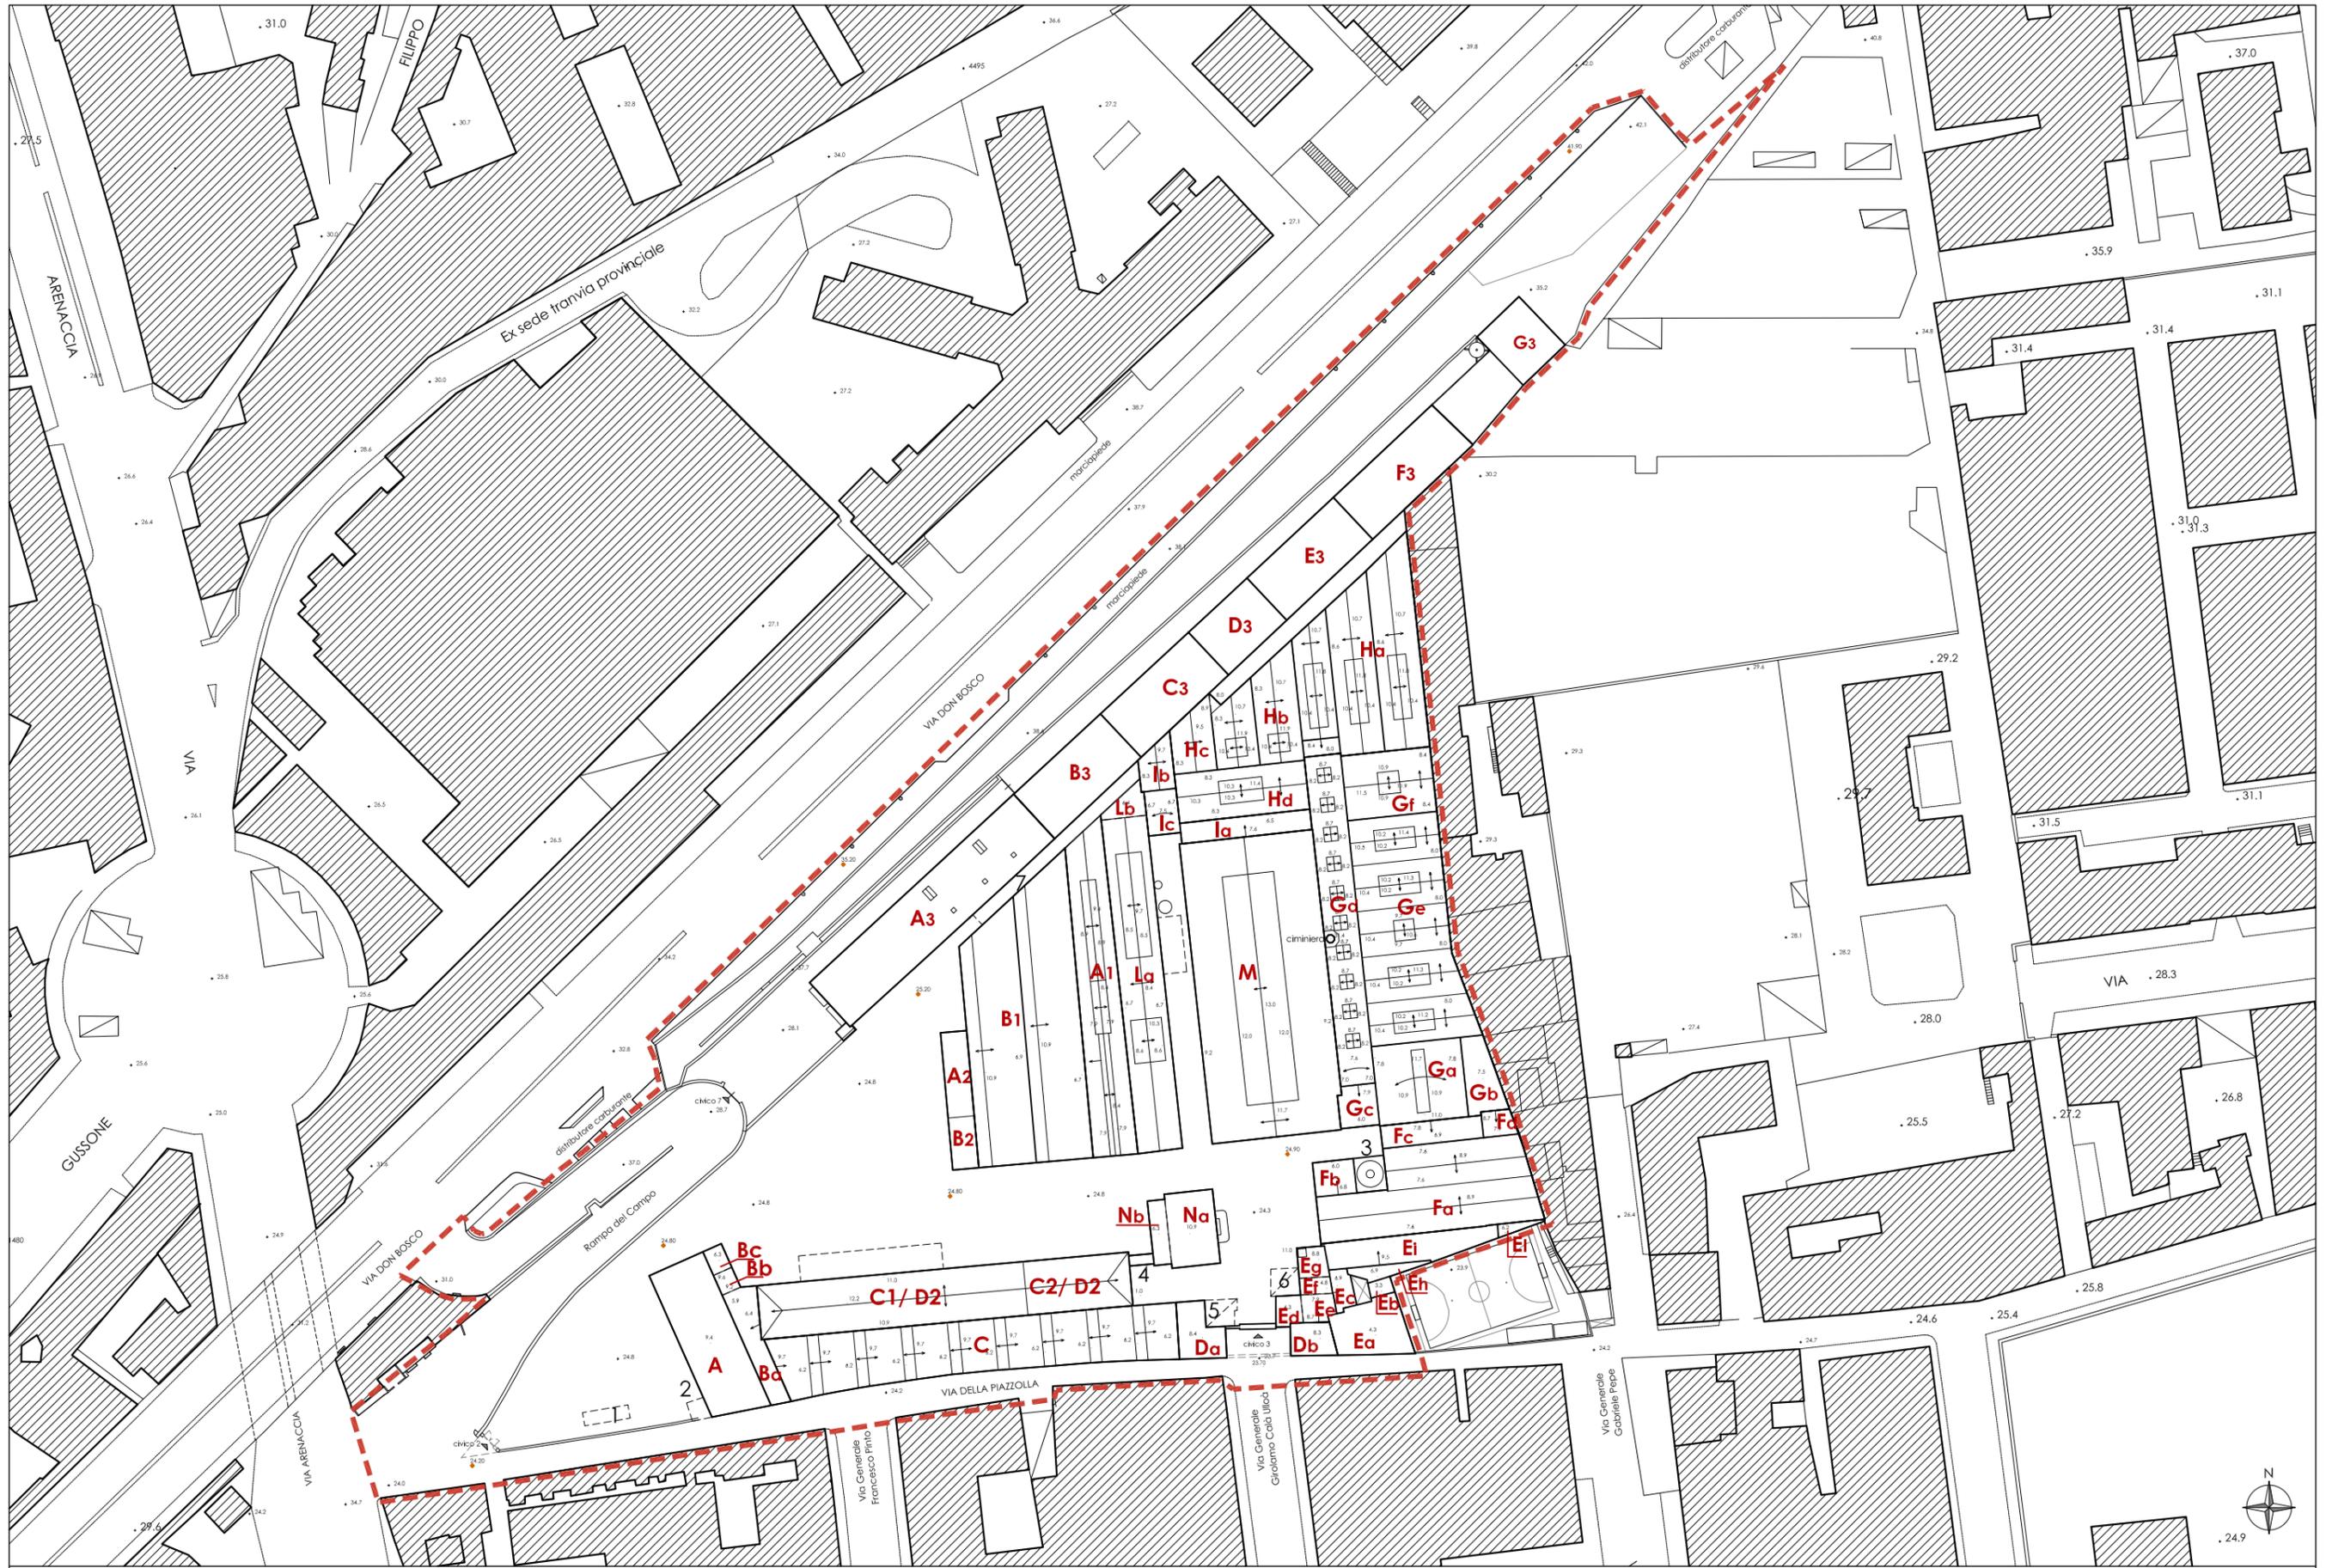
Tavola 4
 Pianta delle coperture e nomenclatura dei corpi di fabbrica

I corpi di fabbrica principali sono stati suddivisi in sottoparti in relazione alle tipologie di copertura (P = piana; F= a falda unica; 2F = a doppia Falda; V = a volta).

Le lettere si riferiscono alle parti (maiuscolo) e sotto parti (minuscolo) della nomenclatura nella planimetrica allegata (cfr. tav. 4).
