LINEA 6 – METROPOLITANA DI NAPOLI

PROG		IMP		NUMERO				L	M	6	7	F	X	4	B	E	1	7	CODICE PRODOTTO				AREA		TIPO		FASE								4	B			E	S
						PROG		IMP		NUMERO																																						
L	M	6	7	F	X	4	B	E	1	7																																						
CODICE PRODOTTO				AREA		TIPO		FASE																																								
						4	B			E	S																																					
TITOLO DOCUMENTO: LINEA 6 METROPOLITANA DI NAPOLI PROGETTO ESECUTIVO OPERE CIVILI – MONITORAGGIO GEOTECNICO GEOREFERENZIATO REPORT DELLE MISURE – GALLERIA DI LINEA – ARCO MIRELLI – SAN PASQUALE																																																
EMITTENTE

Monitoraggio delle gallerie e prove di laboratorio per la qualifica dei materiali e loro controllo Monitoraggio opere civili e monitoraggio ambientale				CODICE ENTE 																																												
				FORMATO A4	SCALA /	FOGLIO 1 DI 55

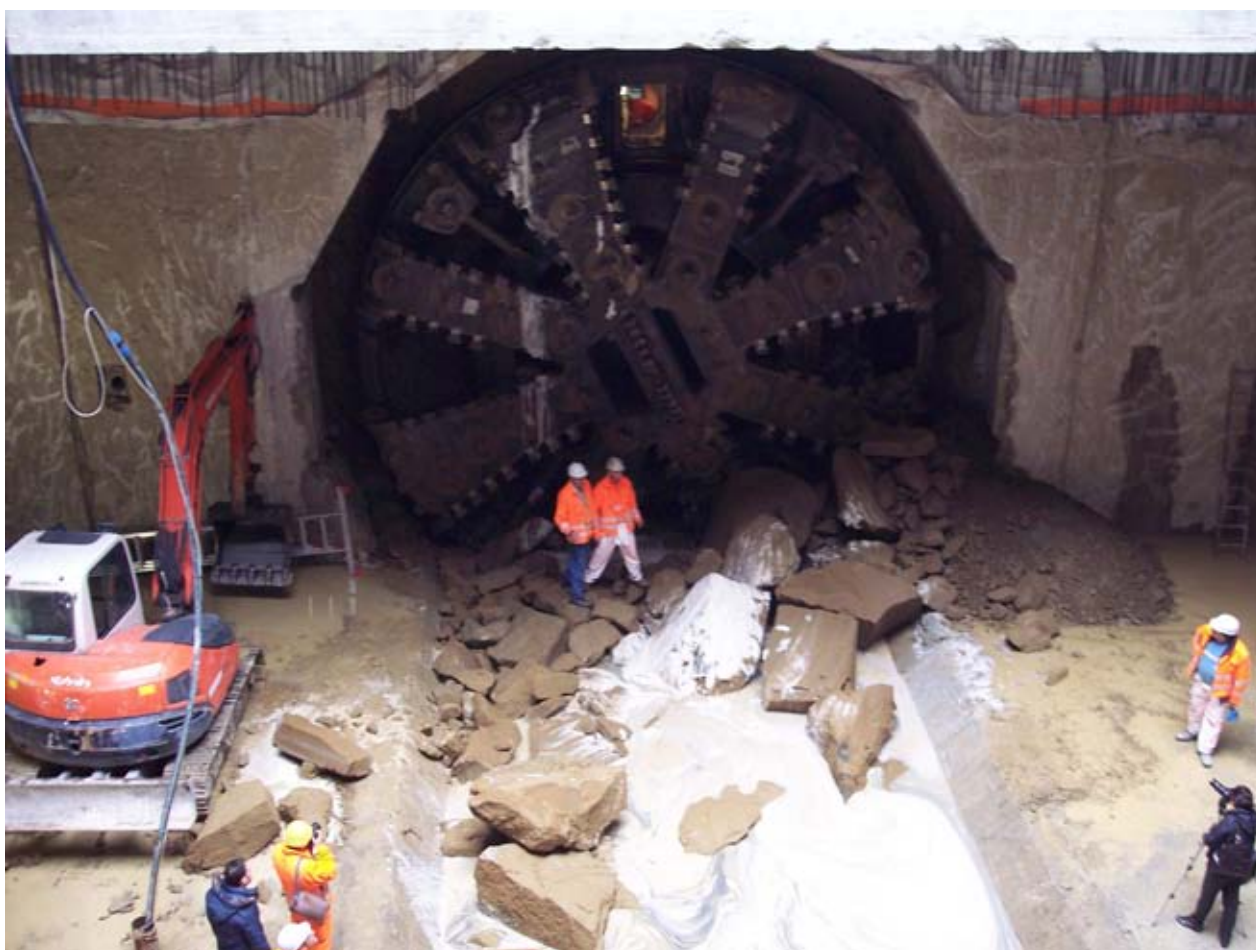
Figura 5.1.: Sfondo della TBM nel pozzo d'estrazione di P.za Municipio.
