# LINEA 6 – METROPOLITANA DI NAPOLI

(PRIMA EMISSIONE) LUGLIO-AGOSTO 2015	LUG- AGO 15		
<b>Albinati</b>	<b>De Risi</b>	<b>Manferlotti</b>	<b>Di Luccio</b>				
REDATTO	CONTROLLATO	APPROVATO	AUTORIZZATO	DESCRIZIONE REVISIONE DOCUMENTO	DATA	REV

A termini di legge è rigorosamente vietato riprodurre e comunicare a terzi il contenuto del presente documento	<b>TITOLO DOCUMENTO:</b> LINEA 6 METROPOLITANA DI NAPOLI PROGETTO ESECUTIVO <b>OPERE CIVILI – MONITORAGGIO GEOTECNICO GEOREFERENZIATO</b> <b>REPORT DELLE MISURE – STAZIONE MUNICIPIO</b>	
	<b>EMITTENTE</b>

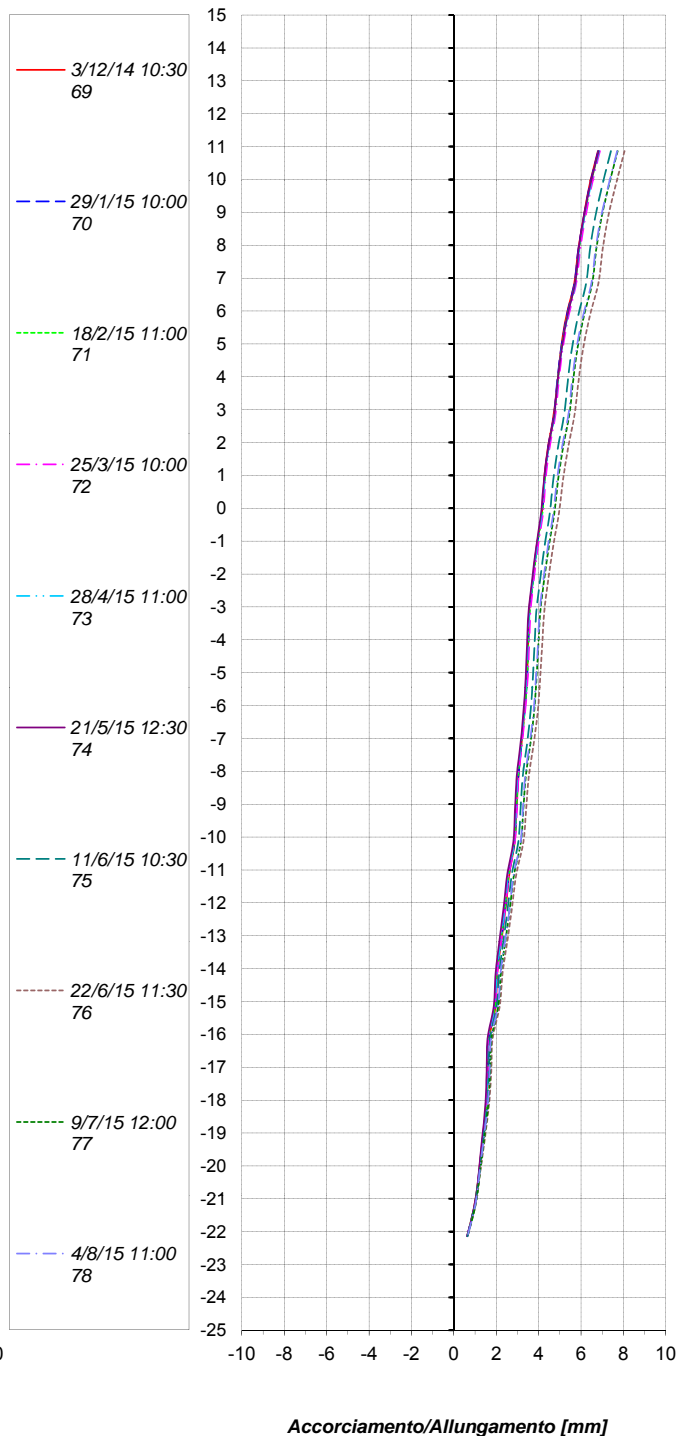
**GRAFICI**

Ubicazione	STAZIONE MUNICIPIO
Opera	Tubo estensimetrico
Nome tubo	MU_ES1
Data posa in opera	24/03/2011
Data lettura di zero	07/04/2011

Ultima misura	In data
78	4/8/15 11:00

spostamenti differenziali locali

spostamenti differenziali integrali
