CENNI STORICI

L'INTERVENTO

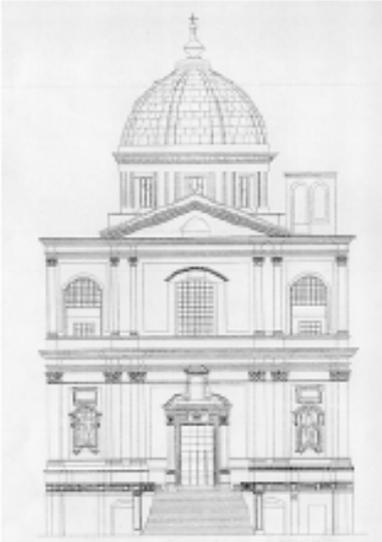
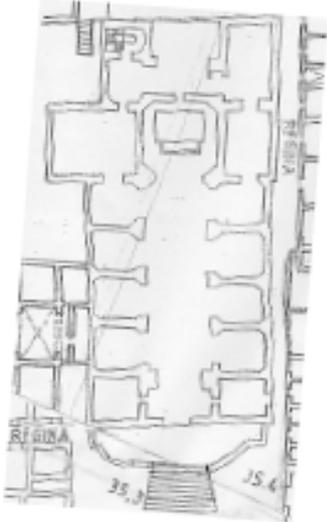
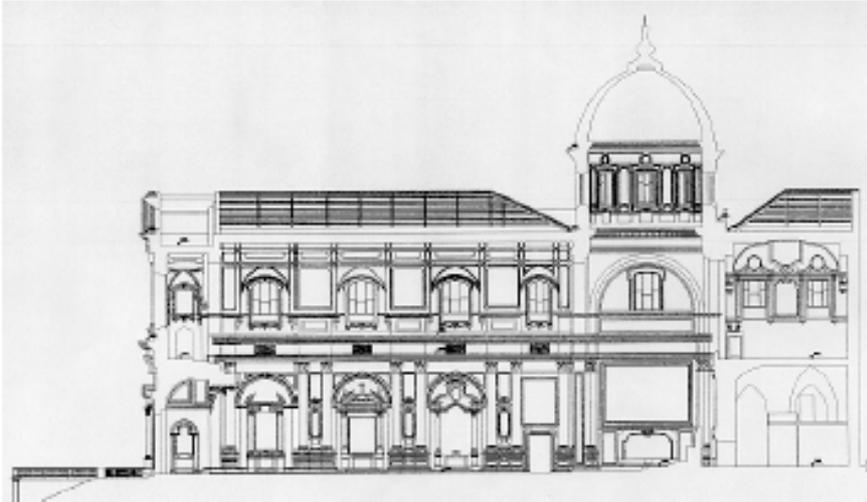
La scheda 42 relativa alle unità edilizie speciali preottocentesche a struttura unitaria

</div> <p data-bbox="288 1675 1257 1798">Impianto distributivo: struttura caratterizzata dalla presenza di un vano unitario, assolutamente prevalente rispetto ai vani accessori eventualmente associati e pertanto connotata dalla centralità del proprio spazio costitutivo e dal relativo sistema di accesso unico o prevalente rispetto ad altri ausiliari.</p>
