# LINEA 6 – METROPOLITANA DI NAPOLI

<table border="1"> <tr> <td></td> <td></td> <td></td> <td></td> <td></td> <td></td> <td></td> <td></td> <td></td> <td></td> <td></td> </tr> <tr> <td colspan="4"></td> <td colspan="2">4</td> <td colspan="2">B</td> <td colspan="3">E S</td> </tr> </table>																	4		B		E S								
				4		B		E S																											
A termini di legge è rigorosamente vietato riprodurre e comunicare a terzi il contenuto del presente documento	<b>TITOLO DOCUMENTO:</b> LINEA 6 METROPOLITANA DI NAPOLI PROGETTO ESECUTIVO <b>OPERE CIVILI – MONITORAGGIO GEOTECNICO GEOREFERENCEZIATO</b> <b>REPORT DELLE MISURE – GALLERIA DI LINEA – ARCO MIRELLI – SAN PASQUALE</b>																																		
	<b>EMITTENTE</b>

Di seguito saranno restituiti i grafici frutto delle letture svolte lungo la tratta Arco Mirelli – San Pasquale:

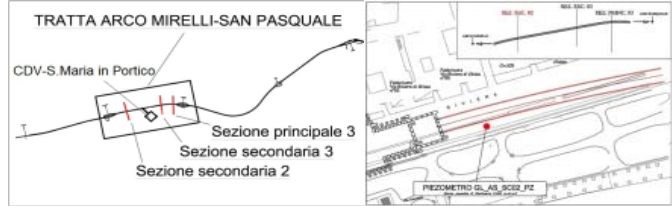
**\ SC02**

**Ubicazione** TRATTA ARCO MIRELLI - SAN  
**Tipo Strumento** Piezometro Casagrande  
**Nome Tubo Piezometrico** \ SC02  
**Data posa in opera** 22/11/2010  
**Data lettura di zero** 22/11/2010

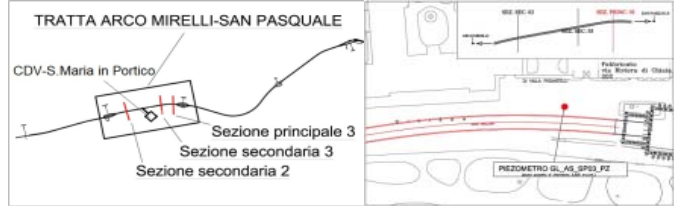
**\ SP03**

**Ubicazione** TRATTA ARCO MIRELLI - SAN  
**Tipo Strumento** Piezometro Casagrande  
**Nome Tubo Piezometrico** \ SP03  
**Data posa in opera** 22/11/2010  
**Data lettura di zero** 22/11/2010

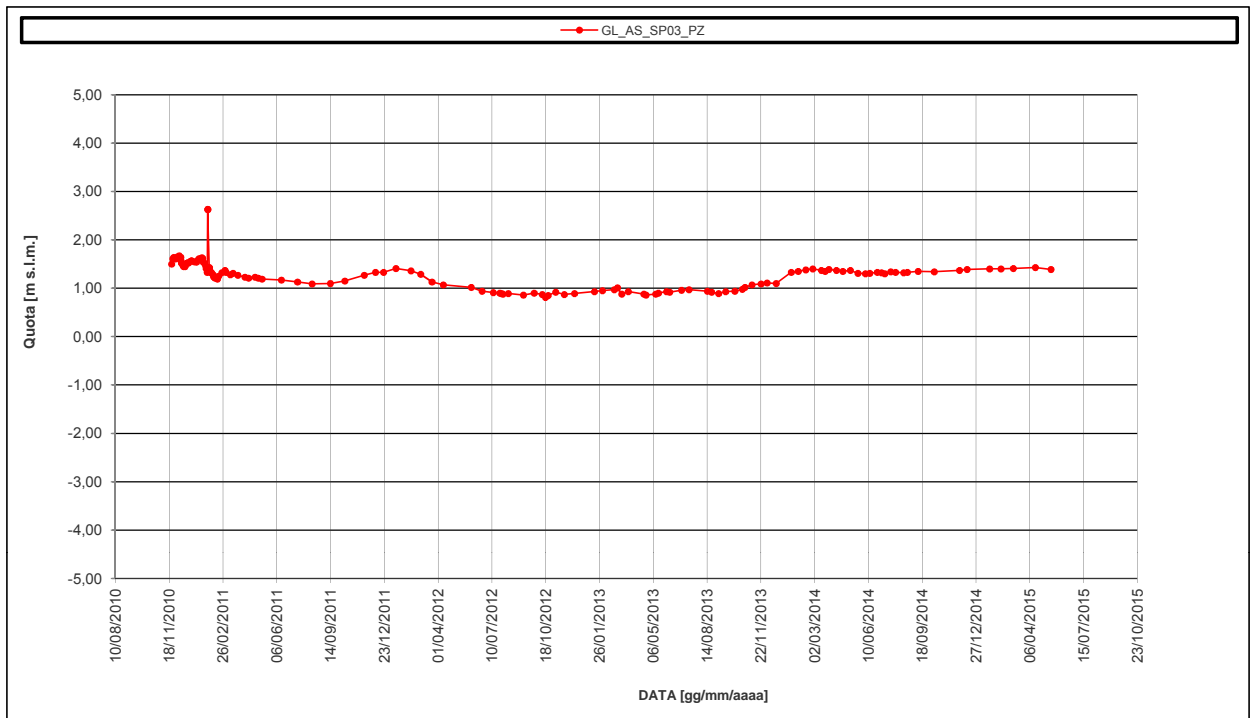
**Ubicazione** TRATTA ARCO MIRELLI - SAN  
**Tipo Strumento** Piezometro Casagrande  
**Nome Tubo Piezometrico** \ SP03  
**Data posa in opera** 22/11/2010  
**Data lettura di zero** 22/11/2010

**Ultima misura** 143 **in data** 15/05/2015

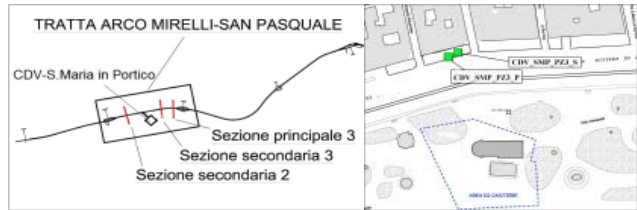
**SCHEMA UBICAZIONE**

**Ubicazione** TRATTA ARCO MIRELLI - SAN  
**Tipo Strumento** Piezometro Casagrande  
**Nome Tubo Piezometrico** \ PZ3  
**Data posa in opera** 30/01/2015  
**Data lettura di zero** 30/01/2015
