COMUNE DI NAPOLI

Grande progetto Riqualificazione urbana Napoli est

asse costiero: tratta via Vespucci-via Ponte dei francesi

Relazione sul verde

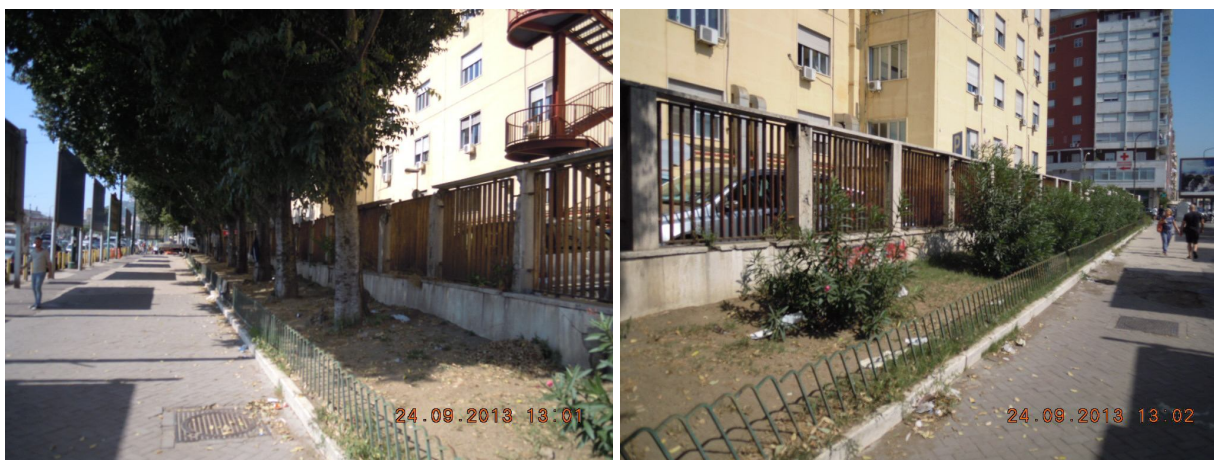
Via Amerigo Vespucci. Sul tratto di asse costiero corrispondente a via Amerigo Vespucci, in adiacenza alla recinzione dell'ospedale *Loreto mare*, è presente un'aiuola di circa 122 metri di lunghezza, con larghezza decrescente (*fotografie 1-2*). L'aiuola è delimitata, a nord, dal muro di recinzione dell'ospedale e, a valle, da un cordolo di travertino bianco, sormontato da una balaustra in ferro, mancante in più tratti. Nell'aiuola in questione, si rileva la presenza di n. 14 alberi di bagolaro (*Celtis australis*) posti in filare. Nel tratto in cui sono posizionati gli alberi, l'aiuola ha una larghezza compresa tra 5 metri, nel punto iniziale, e 2 metri, in corrispondenza dell'ultimo albero. Nel tratto successivo, l'aiuola continua a ridursi nella sua larghezza, fino ad arrivare a un metro nel punto finale. In questo secondo tratto, a causa della esigua larghezza e del ridotto franco di coltivazione, sono piantati in filare cespugli di oleandro (*Nerium oleander*).

Fotografie 1-2. Aiuola antistante l'ospedale Loreto mare, con bagolari e cespugli di oleandro

Via Amerigo Vespucci. Con riferimento all'aiuola antistante l'ospedale *Loreto mare*, occorre *in primis* eseguire, a carico di tutti gli alberi, nella stagione autunno/vernina, un intervento straordinario di potatura di contenimento, necessario al fine di procedere al riequilibrio delle chiome, che, allo stato attuale, presentano rami estroflessi e soprannumerari. Inoltre, occorre procedere all'abbattimento del bagolaro posto all'inizio del filare, che, come già rilevato, presenta sul tronco una vasta carie longitudinale, che si estende dal colletto sino all'inserzione delle branche principali. Dopo i suddetti interventi, occorre procedere: al dissodamento manuale dell'intera area, facendo attenzione a non danneggiare gli apparati radicali superficiali; all'aggiunta di terreno vegetale, nelle giuste proporzioni, allo scopo di colmare la quantità di terreno allontanatasi per dilavamento dalla superficie; alla sostituzione dell'albero abbattuto con un altro della stessa specie e di pronto effetto decorativo, previa eliminazione della ceppaia; alla piantagione degli oleandri mancanti; alla semina dell'intera area con essenze da prato. Per la riuscita di tutto ciò, è indispensabile dotare l'area di una bocca idrica tipo IGEA UNI 45, con attacco tipo gas in uso ai manutentori del verde del Comune di Napoli o posizionare un impianto d'irrigazione semiautomatico senza centralina, mediante apertura manuale della chiave di arresto protetta in un apposito tombino. Infine, sono da prevedere il ripristino della recinzione in ferro e la sostituzione dell'attuale cordolo con uno che abbia un'altezza complessiva fuori terra, a lavori conclusi, di almeno 15 centimetri, al fine di ridurre la pendenza dell'aiuola e contenere la colmata di terreno.

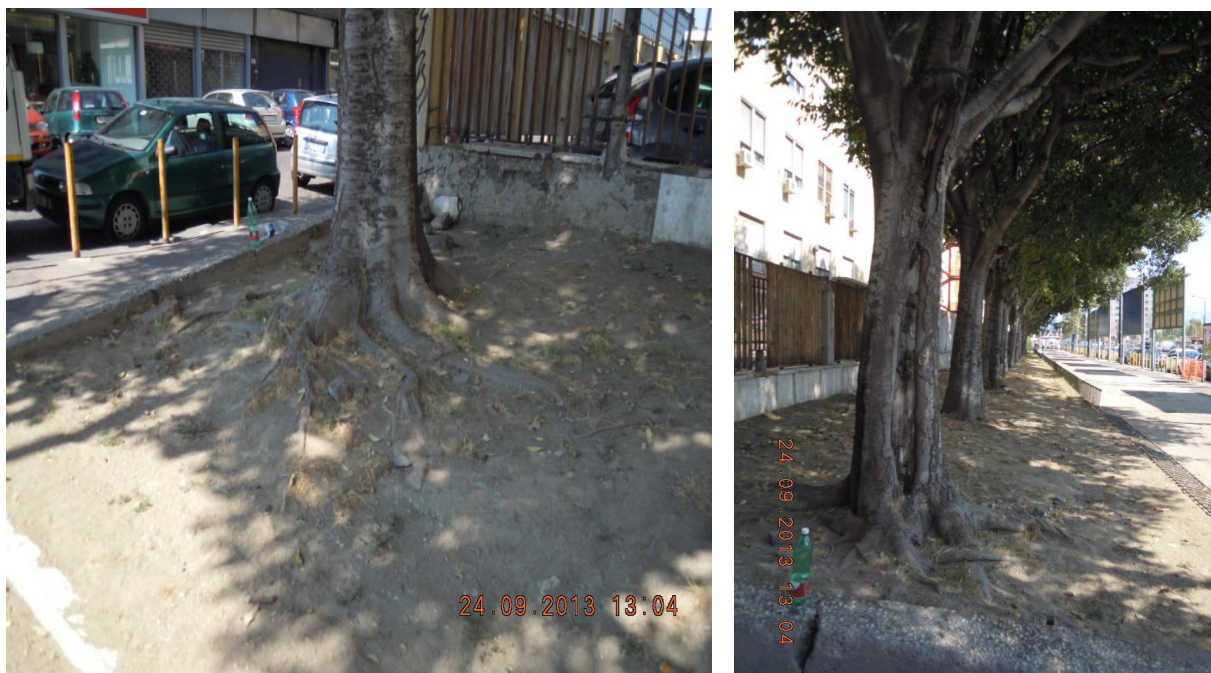
L'aiuola, allo stato attuale, si presenta con una superficie, soprattutto quella sottostante gli alberi, priva di prato e con terreno fortemente dilavato dalle piogge, che hanno messo a nudo le radici superficiali (*fotografia 3*). L'attuale assenza di una adeguata copertura a prato è dovuta al forte ombreggiamento delle chiome e all'assenza di qualsiasi forma d'innaffiamento, anche quello di soccorso o di mantenimento.

Si evidenzia, inoltre, che l'albero di bagolaro posto all'inizio del filare presenta, sul tronco, una vasta carie longitudinale, che si estende dal colletto sino all'inserzione delle branche principali. I restanti alberi, invece, si presentano in buone condizioni vegetative e statiche (*fotografia 4*).

Fotografie 3-4. Presenza di radici affioranti, terreno dilavato e albero di bagolaro con carie

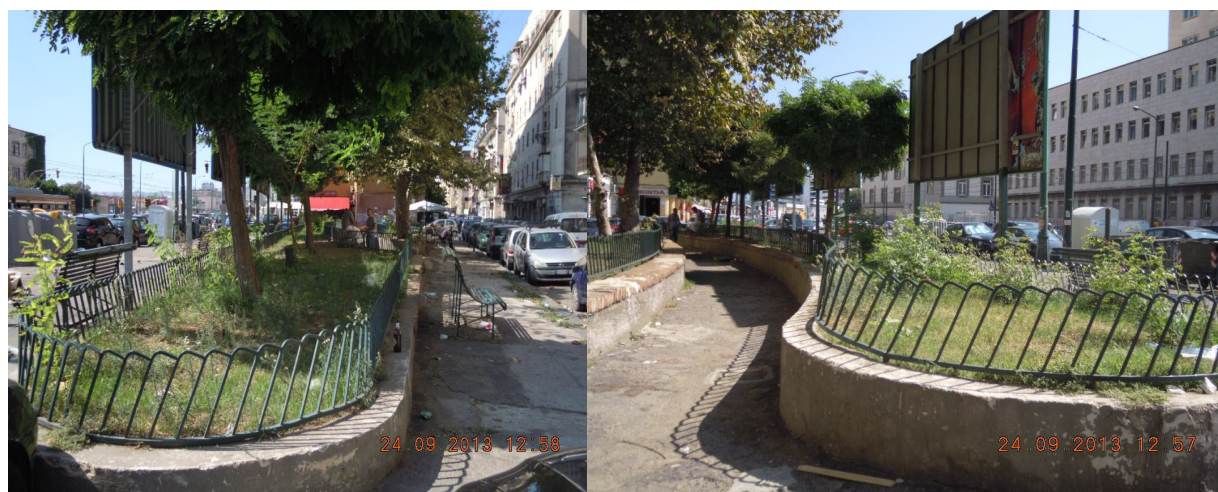
Sempre su via Amerigo Vespucci, nello slargo compreso tra via Antonio Toscano e via Sebeto, sono presenti due aiuole di forma oblunga, di dimensioni diverse (fotografie 5-6). Le aiuole sono separate tra di loro da un camminamento interno che si sviluppa longitudinalmente per tutta l'area e si ricollega al marciapiede perimetrale. L'aiuola più prossima a via Amerigo Vespucci è di maggiore lunghezza e ampiezza ed è sistemata con un filare di n. 6 robinie (*Robinia pseudacacia umbraculifera*). L'altra aiuola, posta in adiacenza di via Luigi Serio, è sistemata con un filare di n. 4 platani (*Platanus orientalis*). Ciascuna aiuola è delimitata da un muretto di circa 60 centimetri di altezza, sormontato da una balaustra

in ferro, con bauletto di copertura costituito da mattoncini di cotto messi in opera a coltello. In alcuni punti, in luogo dei suddetti mattoncini, si rilevano blocchi di pietra sagomata disarticolata; in altri punti, invece, la linearità è stata conseguita attraverso un getto di cemento.

Fotografie 5-6. Aiuole nello slargo tra via Antonio Toscano e via Sebeto, con robinie e platani

Con riferimento allo slargo compreso tra via Antonio Toscano e via Sebeto, rilevate le precarie condizioni delle strutture murarie delle aiuole esistenti, si propone una totale riprogettazione dell'area. Al riguardo, si prevedono la demolizione delle aiuole e l'abbattimento degli alberi esistenti, che, con particolare riferimento ai platani, versano in precarie condizioni statiche per l'inidoneità del sito d'impianto. Il progetto propone la creazione di un'area di sosta pedonale, con sedute e n. 6 alberi piantati in riquadri (a quota zero) con idonei sesti d'impianto. La specie prescelta è il falso palissandro (*Jacaranda mimoseifolia*), albero dalle chiome leggere e dai fiori vistosi di colore azzurro e profumati.

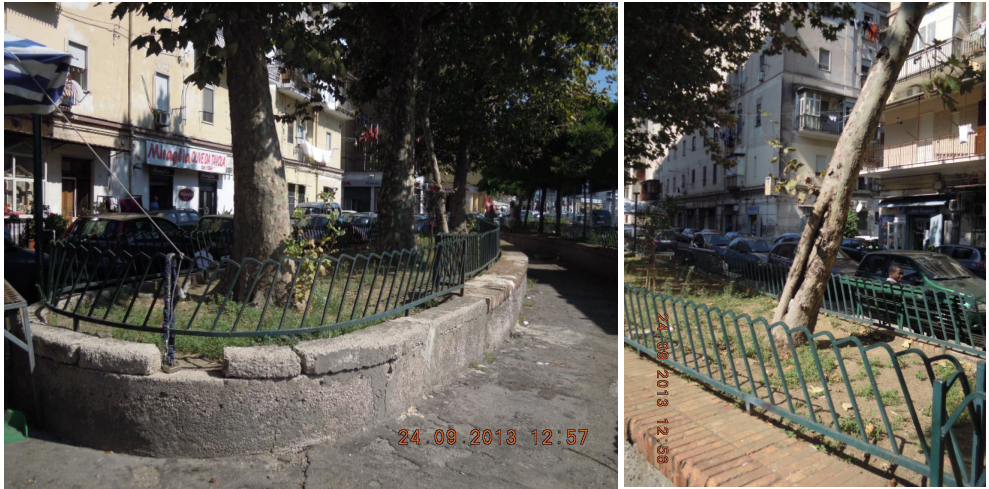
Le due aiuole si presentano in cattivo stato di manutenzione. Il prato è mancante in più punti e quello presente è costituito da erbe spontanee. Le robinie presentano chiome squilibrate, con le branche principali molto estroflesse. Anche i platani presentano chiome con rami estroflessi e soprannumerari. In particolare, il terzo albero del filare, partendo da via Antonio Toscano, presenta una vasta e profonda carie longitudinale che ne pregiudica la statica; al riguardo, stante l'irreversibilità della fisiopatia dell'albero, che presenta anche un'inclinazione accentuata per eliotropismo a causa della dominanza degli alberi posti a breve distanza, occorre procedere al suo abbattimento (*fotografie 7-8*).

Fotografie 7-8. Cordoli divelti e albero con carie basale

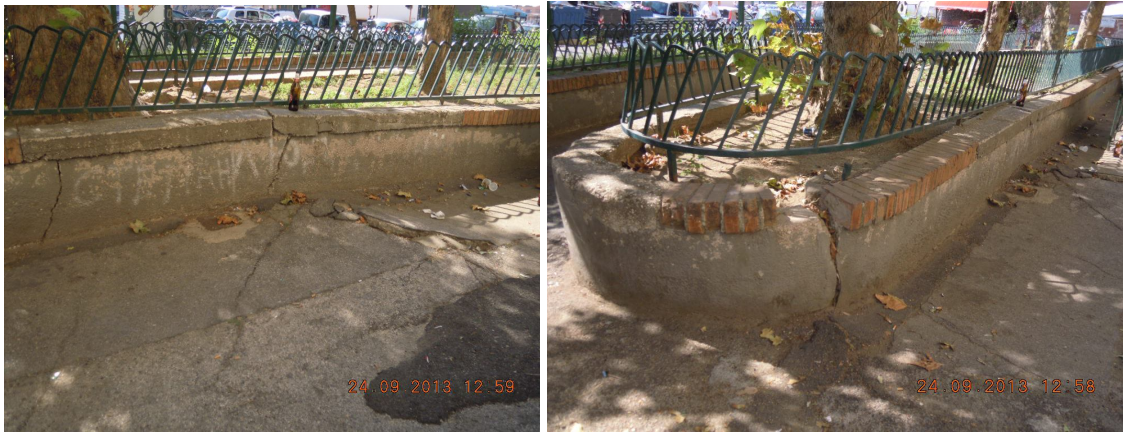
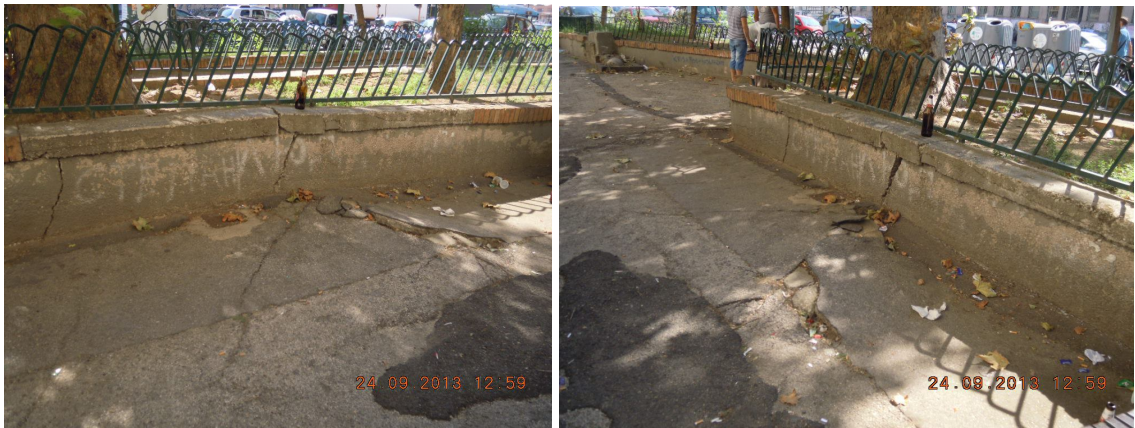
Una ulteriore criticità deriva dall'aver piantato, in un'aiuola fortemente rialzata e stretta, di appena 1,50 metri di ampiezza, dei platani, e cioè delle piante appartenenti alla categoria *grandi alberi*, con elevata e rapida crescita. Infatti, nonostante la loro giovane età di impianto (circa 30 anni), nella zona coltetto si rileva che le radici hanno esercitato, con la loro crescita, forti compressioni nel muro di contenimento, che è lesionato in più punti e rischia, nel breve tempo, il ribaltamento. Stessi segni di compressione sono evidenti sulla pavimentazioni, che, in più punti, è fessurata e sollevata. Inoltre, in prossimità degli apparati radicali, si rilevano, sulla pavimentazione in asfalto, i segni degli scavi effettuati per la posa di sottoservizi, scavi che sicuramente hanno tranciato le radici degli alberi (*fotografie 9-12*).

Fotografie 9-12. Lesioni da radici sulla pavimentazione e sui muretti di contenimento

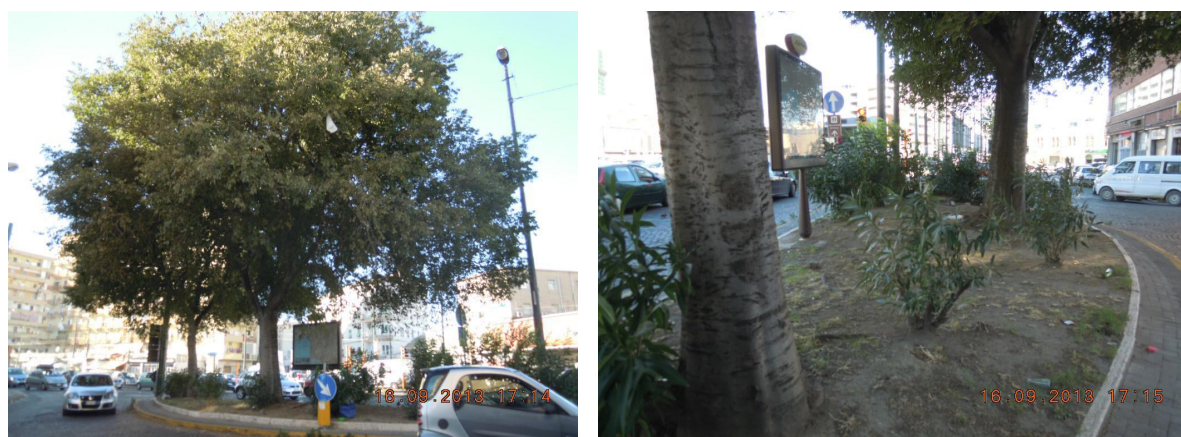
In corrispondenza dell'intersezione con il corso Arnaldo Lucci, sono presenti tre aiuole spartitraffico (fotografie 13-14). Le due aiuole collocate sul lato nord sono una sprovvista di piante e l'altra

caratterizzata dalla presenza di un annoso cespuglio di oleandro (*Nerium oleander*). Sulla terza aiuola, posta sul lato opposto, sono piantati n. 2 bagolari (*Celtis australis*), in buono stato vegetativo e statico, e cespugli di oleandro (*Nerium oleander*). L'area presenta radici superficiali a vista per dilavamento del terreno e cespugli che versano in precarie condizioni vegetative per l'aridità del terreno, dovuta alla mancanza di un punto d'innaffiamento *in loco*.

Fotografie 13-14. Aiuole collocate in corrispondenza dell'intersezione con il corso Arnaldo Lucci

Per le aiuole poste in corrispondenza dell'intersezione con il corso Arnaldo Lucci, si prevede un generale intervento di riqualificazione. In particolare, con riferimento alle due aiuole di dimensioni maggiori, occorre procedere: al dissodamento manuale del terreno; all'apporto e alla stesa di terreno vegetale; alla realizzazione di cordoli che abbiano un'altezza complessiva fuori terra, a lavori conclusi di almeno 15 centimetri; alla sostituzione dei cespugli esistenti con essenze di pittosporo (*Pittosporum tobira*), dai fiori bianchi e profumati; alla potatura di contenimento degli alberi presenti sull'aiuola collocata sul lato sud, caratterizzati da chiome molto espanse; alla semina con essenze da prato. Per la riuscita di tutto ciò, è indispensabile dotare l'area di una bocca idrica tipo IGEA UNI 45 con attacco tipo gas in uso ai manutentori del verde del Comune di Napoli o posizionare un impianto d'irrigazione semiautomatico senza centralina, mediante apertura manuale della chiave di arresto protetta in un apposito tombino.

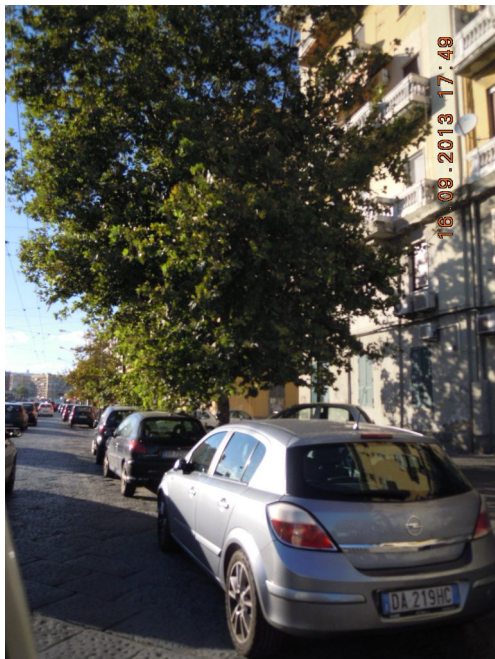
In particolare, sul primo tratto di marciapiede, tra piazza Sant'Erasmo e via Luigi Galvani, si rilevano n. 2 alberi di ligustro (*Ligustrum japonicum variegato*). Nel tratto successivo, tra via Luigi Galvani e via Emanuele Gianturco, si rilevano n. 4 platani (*Platanus orientalis*), cui si aggiunge un ceppo di radice in prossimità dell'incrocio con via Emanuele Gianturco. Il suddetto filare è interrotto dalla presenza di n. 2 alberi di Giuda (*Cercis siliquastrum*) posti ai lati del distributore di carburante *Tamoil*. Superato l'incrocio con via Emanuele Gianturco, si rileva la presenza di n. 5 platani (*Platanus orientalis*) con sestri d'impianto molto ravvicinati. Tutti i platani presentano chiome disarmoniche per la crescita di rami estroflessi e soprannumerari, in quota e lungo il tronco, assumendo, quindi, un aspetto squilibrato. Tali platani, inoltre, sono allocati al margine della carreggiata e in riquadri inadeguati per dimensioni.

Fotografia 15. Filare di platani su via Reggia di Portici

Via Reggia di Portici. Per il tratto di asse costiero corrispondente a via Reggia di Portici, allo scopo di uniformare il filare di platani (*Platanus orientalis*) esistente, si propone la rimozione dei ligustri (*Ligustrum japonicum variegato*) presenti tra piazza Sant'Erasmus e via Luigi Galvani e degli alberi di Giuda e di ibisco (*Cercis siliquastrum* e *Hibiscus syriacus*) posti ai lati dei distributori di carburante *Tamoil* e *Ip*. Si prevede, inoltre, la rimozione della ceppaia di platano presente in prossimità dell'incrocio con via Emanuele Gianturco.

Si propone, quindi, l'integrazione del filare esistente con la piantumazione di ulteriori platani, subordinatamente a una più approfondita verifica in ordine alla presenza dei sottoservizi e alla possibilità della loro delocalizzazione. Per i platani esistenti, occorre procedere a una urgente potatura di riforma della chioma e alla rimodulazione dei riquadri, portandoli a una dimensione di almeno 1,50x1,50 metri. Tali dimensioni vanno previste anche per i nuovi impianti, scavando la buca, da colmare con terreno vegetale opportunamente concimato, sino a 1,50 metri. Per l'innaffiamento delle singole piante si prevede di posizionare un tubo drenante di giusta lunghezza disposto in modo da consentire la sub irrigazione nella zona intorno alla ceppaia e il caricamento dall'alto con bocca di ingresso dell'acqua a quota colletto.

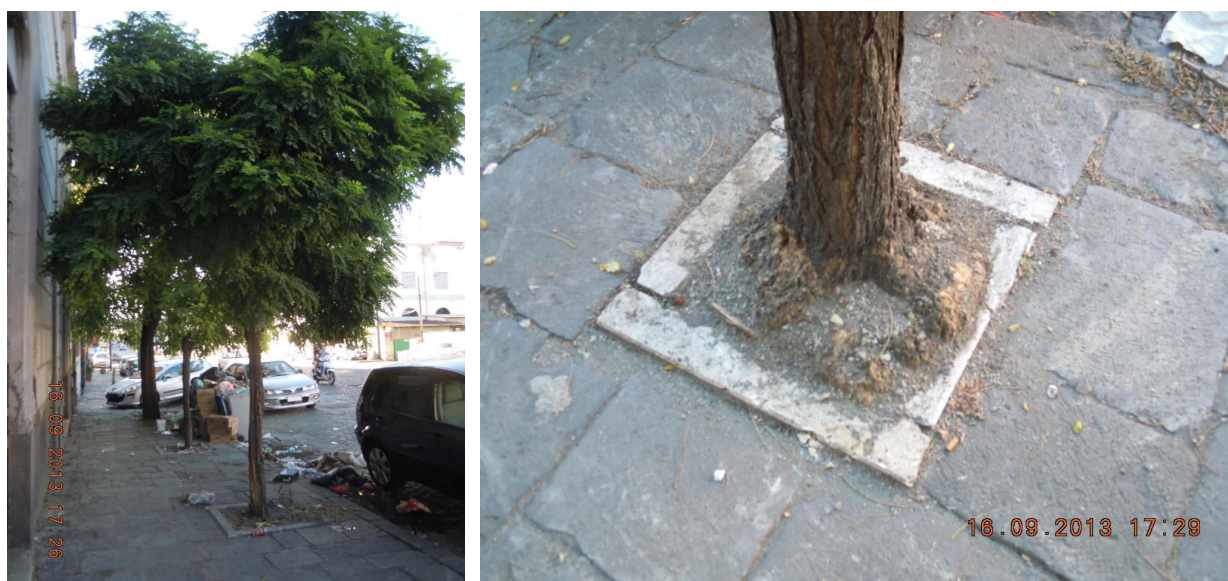
Le robinie sono allocate in piccoli riquadri perimetrati da conci di travertino bianco, che hanno determinato compressioni nella zona colletto. Gli alberi in questione, di conseguenza, hanno assunto una forma a zampa di elefante e gibbosità varie (*fotografie 16-17*).

Fotografie 16-17. Filare di robinie su via Ponte dei francesi, allocate in riquadri di dimensioni inadeguate

Via Ponte dei francesi. In considerazione del precario stato vegetativo degli alberi presenti sul marciapiede destro, dell'inidoneità del sito di impianto e della grande crescita che le specie attuali hanno nel tempo, si propone la loro sostituzione con alberi appartenenti a una specie più adatta al luogo, piantati a una distanza di 4 metri. Al riguardo, è ipotizzabile il ricorso alla lagerstroemia (*Lagerstroemia*

indica), pianta di medio sviluppo con fiori rossi o rosa. Il possibile futuro filare è costituito da circa n. 50 alberi, posti in riquadri con griglia di un metro di lato. Le buche, una volta realizzate, devono essere colmate con terreno vegetale opportunamente concimato. Inoltre, per l'innaffiamento delle singole piante, occorre prevedere un tubo drenante di giusta lunghezza disposto in modo da consentire la sub irrigazione nella zona intorno alla ceppaia e il caricamento dall'alto con bocca di ingresso dell'acqua a quota colletto.

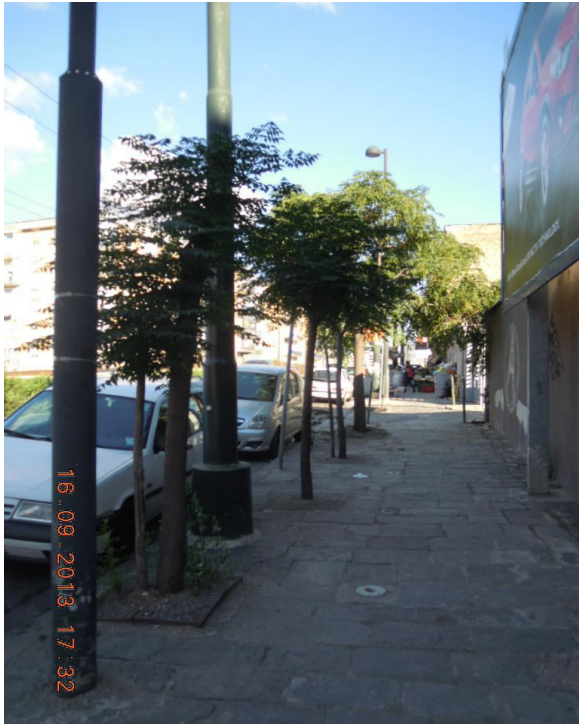
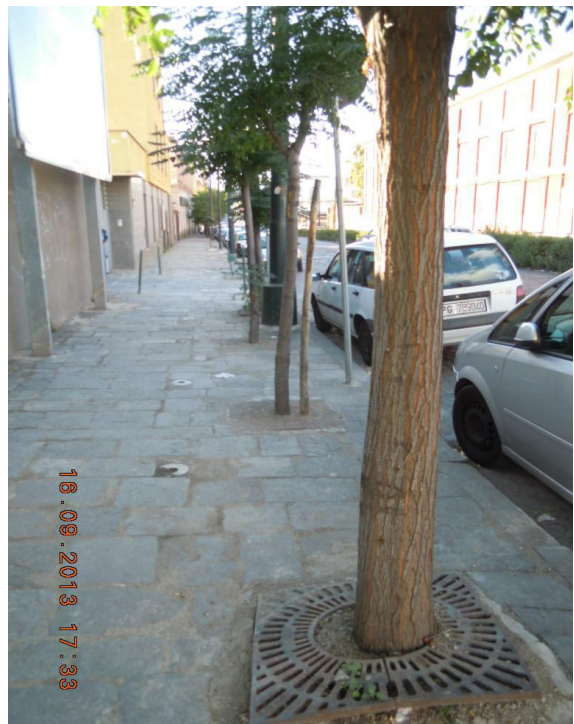
Analoghe criticità si rilevano per il filare di sofore. In questo caso, le griglie di ghisa poste a protezione dei riquadri si presentano disarticolate per l'accrescimento anomalo delle radici, dovuto, presumibilmente, all'inadeguato franco di coltivazione. Molti alberi, inoltre, si presentano in cattivo stato vegetativo per carie diffuse lungo il tronco e in chioma (*fotografie 18-20*).

Fotografie 18-19. Filare di sofore su via Ponte dei francesi

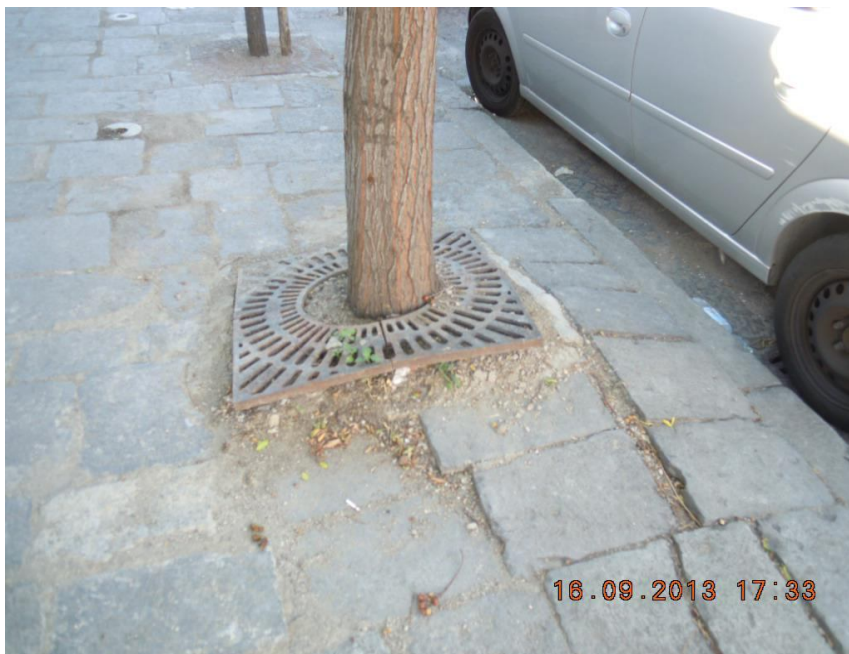
Fotografia 20. Disarticolazione delle griglie di ghisa a protezione dei riquadri delle sofore

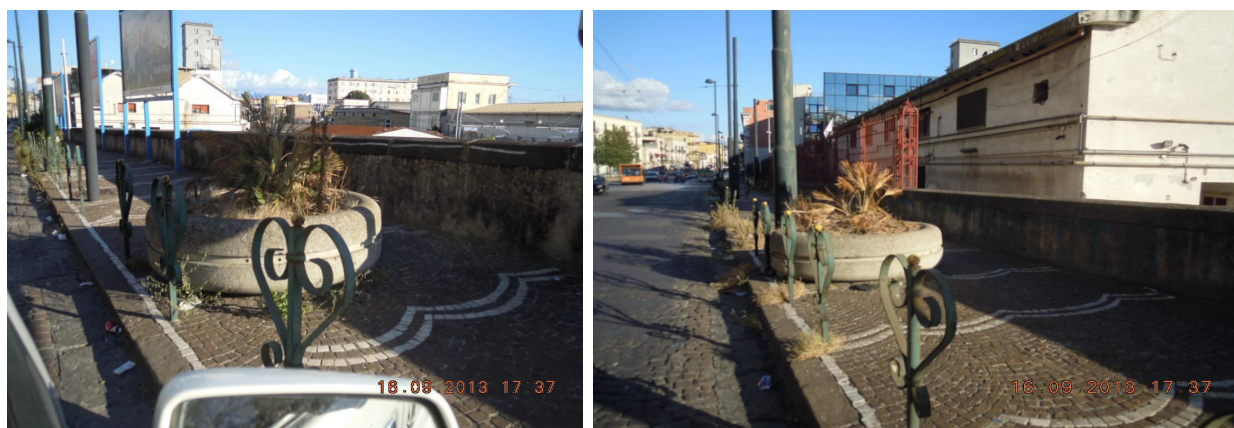
Dopo il filare di robinie e sofore, percorrendo il marciapiede verso l'insediamento di Pazzigno, si rilevano n. 5 fioriere tonde di grandi dimensioni (*fotografie 21-22*), in alcune delle quali sono presenti cespugli di palma nana (*Chamaerops excelsa*). Tali fioriere, oltre a non sortire alcun effetto decorativo, impediscono, per il loro ingombro, la percorribilità del marciapiede, soprattutto da parte dei soggetti diversamente abili.

Fotografie 21-22. Fioriere collocate su via Ponte dei francesi

Con riferimento al tratto successivo, si prevede la rimozione delle fioriere circolari presenti sul marciapiede destro, reimpiantando i cespugli ivi presenti sulle aiuole di via Alessandro Volta.

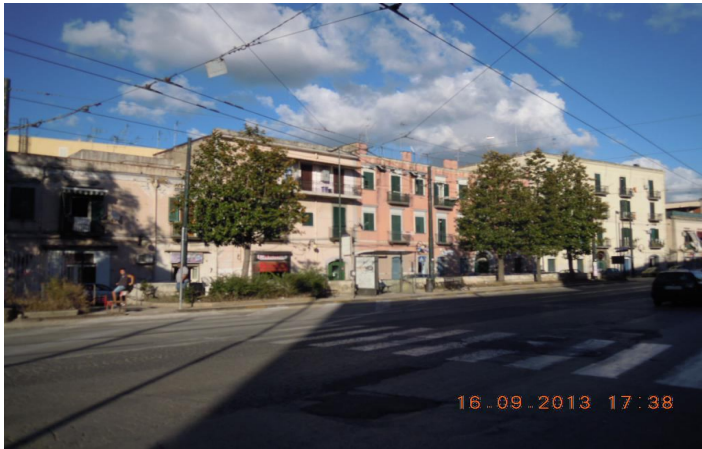
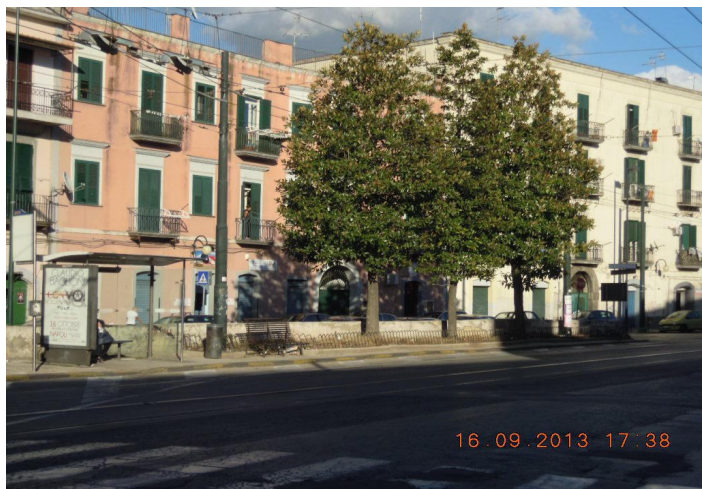
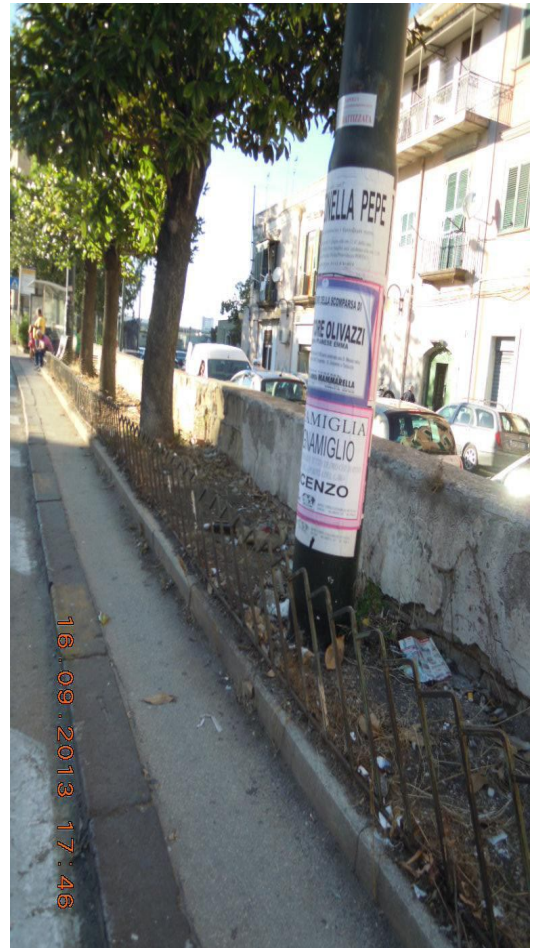
Nella mezzera della strada, in adiacenza alla sede tranviaria, si rileva una stretta e lunga aiuola, in cui è piantato l'oleandro (*Nerium oleander*), con sestri di impianto molto ridotti e allevato a siepe continua. Nel tratto terminale, in corrispondenza del punto di convergenza tra via Ponte dei francesi e via Pazzigno, si rilevano 3 aiuole di dimensioni diverse, perimetrare su tre lati da cordoli di travertino e balaustra in ferro e, sul quarto lato, addossate al muro di contenimento di via Pazzigno (*fotografie 23-25*). Su queste aiuole sono piantate n. 4 magnolie (*Magnolia grandiflora*), oltre ad alcuni cespugli di ligustri (*Ligustrum sinensis*) disposti in modo discontinuo lungo il perimetro a formare una siepe. Le magnolie sono di giovane età di impianto e in buono stato vegetativo. Va tuttavia rilevata l'assoluta inidoneità del sito d'impianto di tali alberi. Si osserva, infatti, che l'aiuola sulla quale essi sono piantati è caratterizzata da una larghezza estremamente ridotta, in taluni punti inferiore a un metro. L'espansione degli apparati radicali è, quindi, fortemente condizionata, da un lato, dal muro di contenimento verso via Pazzigno e, dall'altro, dalla massicciata della vicina sede tranviaria. Va altresì rilevato che l'attuale posizionamento delle magnolie è incompatibile con la vicina presenza della tranvia anche in considerazione della futura espansione delle chiome.

Fotografie 23-25. Aiuole in corrispondenza dell'intersezione con via Pazzino, con magnolie

Nel tratto terminale, in corrispondenza del punto di convergenza tra via Ponte dei francesi e via Pazzigno, sono attualmente presenti 3 aiuole, su cui sono piantate n. 4 magnolie (*Magnolia grandiflora*), oltre ad alcuni cespugli di ligustro (*Ligustrum sinensis*). Il progetto, attraverso il rimodellamento e la riconfigurazione altimetrica dello spazio di cui si tratta, prevede la realizzazione di un'area di sosta pedonale, con il posizionamento di sedute, la realizzazione di una fermata per il trasporto pubblico e la piantumazione di alberi e arbusti. Nell'ambito di tale nuova sistemazione - in luogo delle magnolie esistenti, la cui posizione risulta incompatibile con la linea tranviaria, sia per i condizionamenti che questa opera sullo sviluppo degli apparati radicali che per la futura espansione delle chiome - si propone la piantumazione di alberi dei rosari (*Melia azedarach*) e di cespugli di pittosporo (*Pittosporum tobira*).
