COMUNE DI NAPOLI
MUNICIPALITA' 6
PONTICELLI - BARRA - S. GIOVANNI A TEDESCO

PIANO PARTICOLAREGGIATO
DI INIZIATIVA PRIVATA
 ai sensi dell'art. 26, comma 2, lettera a)
 della Legge regionale Campania n° 16/2004
LOTTO IN VIA MADONNELLE - PONTICELLI

Relazione agronomica
(nota integrativa sulle opere a verde di progetto)

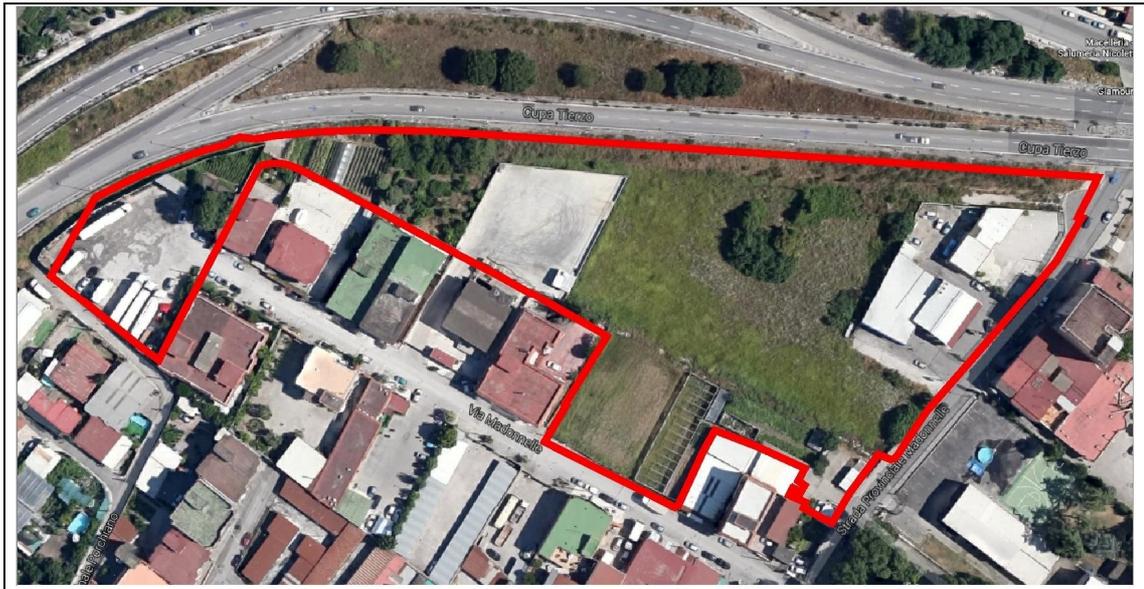
Foto aerea con evidenziazione dell'area oggetto di intervento

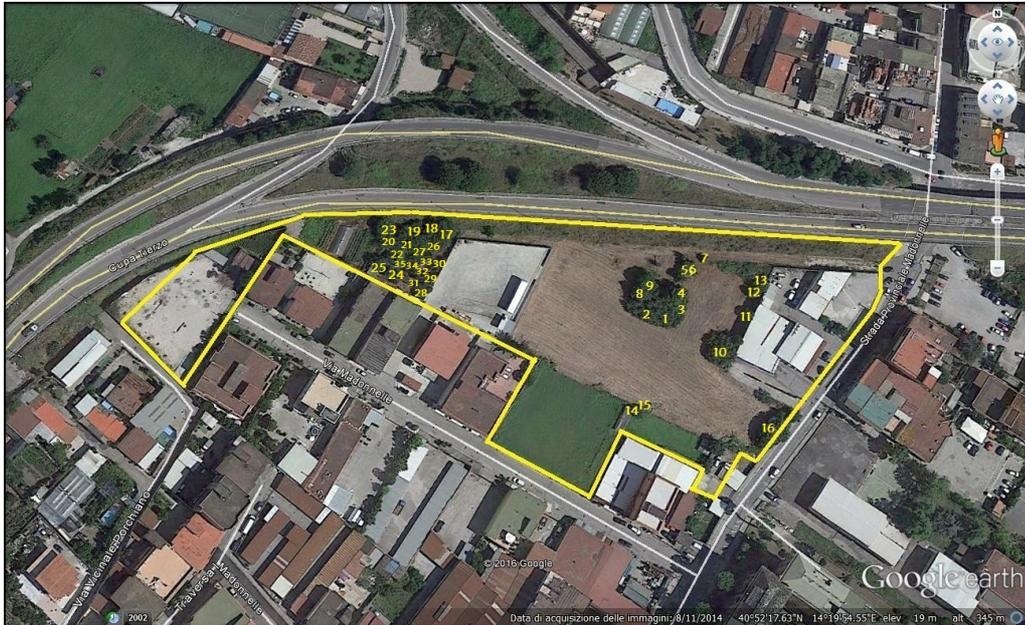
Le piante arboree o arbustive presenti al momento nel lotto sono state inventariate, numerate e riportate sulla planimetria dello stato di fatto.

Posizionamento alberi/cespugli ad oggi esistenti su planimetria

Per quanto concerne la richiesta sovrapposizione in un'unica planimetria delle piante oggetto di conservazione e di quelle da abbattere si chiarisce che, stante lo stato vegetativo delle alberature e dei cespugli rilevati all'attualità, considerato il loro valore pressoché nullo tanto dal punto di vista produttivo (per agrumi e fruttiferi) quanto dal punto di vista ornamentale-paesaggistico (per l'intera cenosi vegetale presente), si è ritenuto corretto prevedere l'abbattimento di tutti gli esemplari presenti e la progettazione *ex novo* delle opere a verde.

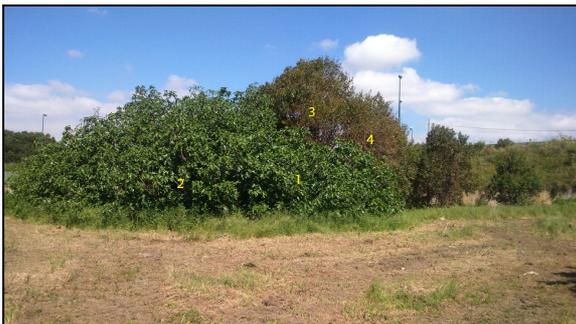
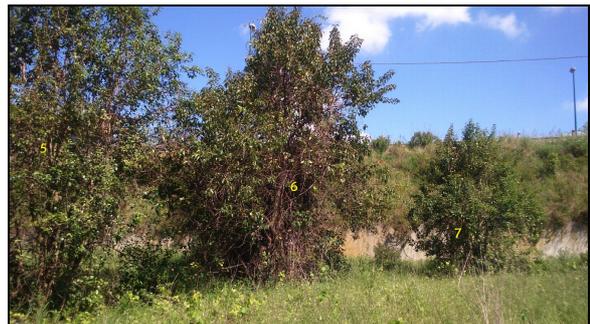
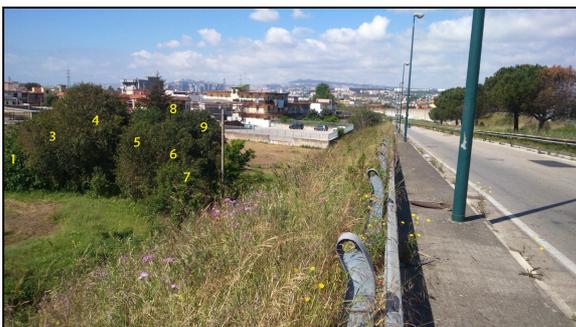
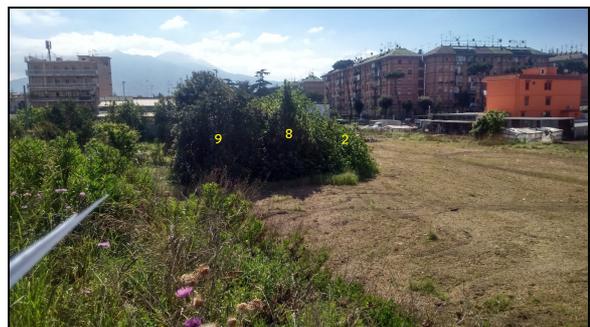
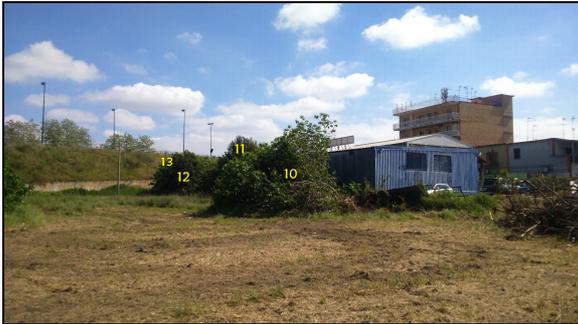
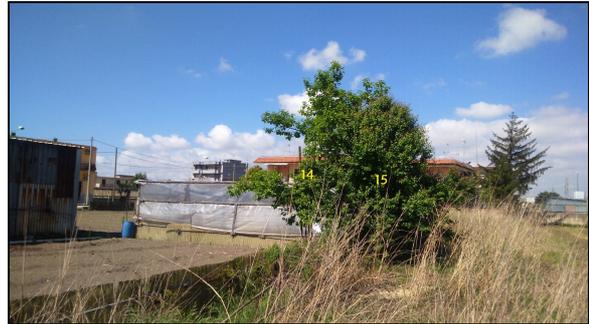
Lato Est del lotto:

1-2-13: Ficus carica (fichi), costituiti da ceppaie più volte in passato capitozzate, dalle quali si dipartono numerosi polloni giovani che conferiscono un portamento quasi arbustivo e cespuglioso alle piante. Queste, inselvatechitesi, presentano diametro dei tronchi, misurato convenzionalmente a petto d'uomo, variabile dagli 8 ai 15 cm, altezza 5/7 m, diametro complessivo della chioma 8/10 m. Il valore tanto produttivo quanto ornamentale di questi alberi è praticamente nullo.

3-4-5-6-7-9-11-12: Ligustrum japonicum (ligustri) anche questi con portamento arbustivo – cespuglioso, policauli, con diametro delle singole pertiche, misurato a petto d'uomo, di 15-20 cm, altezza 6/8 m e diametro complessivo della chioma 4/6 m. Le piante, appesantite in più punti da rampicanti, presentano in diverse posizioni cimali secchi ed un valore ornamentale scarso o nullo.

10: *Laurus nobilis* (alloro), pianta in buono stato vegetativo, giovane, con diametro del tronco 25 cm, portamento assurgente, altezza 6/7 m e diametro complessivo della chioma 4 m circa.

14-15: *Prunus* spp. (un albicocco e un susino) di diametro del tronco 8-10 cm e altezza 2.5/3 m. Piante di scarsissimo valore tanto produttivo quanto estetico.

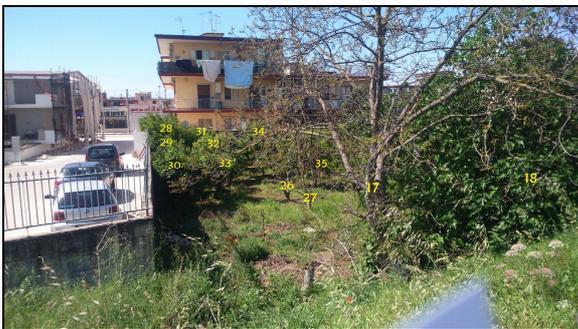
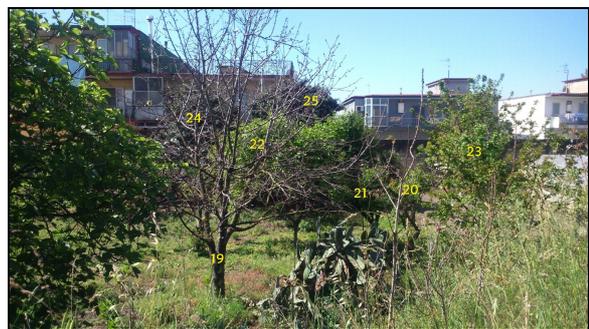
Lato Ovest del lotto:

Viceversa nel quadrante W del lotto insiste ancora, allo stato, una piccola area agricola di orto-frutteto familiare. Al suo interno è presente un piccolo apprestamento serricolo (60 mq) del tipo a tunnel con copertura in film plastico stagionale per la protezione di ortaggi, evidentemente da smantellare. Gli alberi rilevati e numerati sono comuni fruttiferi ed agrumi, tutti in precario stato vegetativo per mancanza di cure colturali adeguate.

Tutti i fruttiferi presenti in quest'area, ad eccezione del noce, si trovano ben oltre l'età del massimo tornaconto e pertanto sono da ritenersi oltre il limite di età finalizzato alla produzione, per quanto in ambito familiare. Anche il loro valore ornamentale è praticamente nullo.

28/35: n.10 piante di agrumi, limoni e aranci, assortite (*Citrus x limon* e *Citrus x sinensis*). Tutte in precario stato vegetativo per attacchi di cocciniglie, con conseguente sviluppo di fumaggine, e di mal secco.
