(PRIMA EMISSIONE) – AGOSTO-SETTEMBRE
2013

LINEA 6 METROPOLITANA DI NAPOLI
PROGETTO ESECUTIVO

**OPERE CIVILI – MONITORAGGIO GEOTECNICO GEOREFERENZIATO
REPORT DELLE MISURE – GALLERIA DI LINEA – MERGELLINA-ARCO MIRELLI**

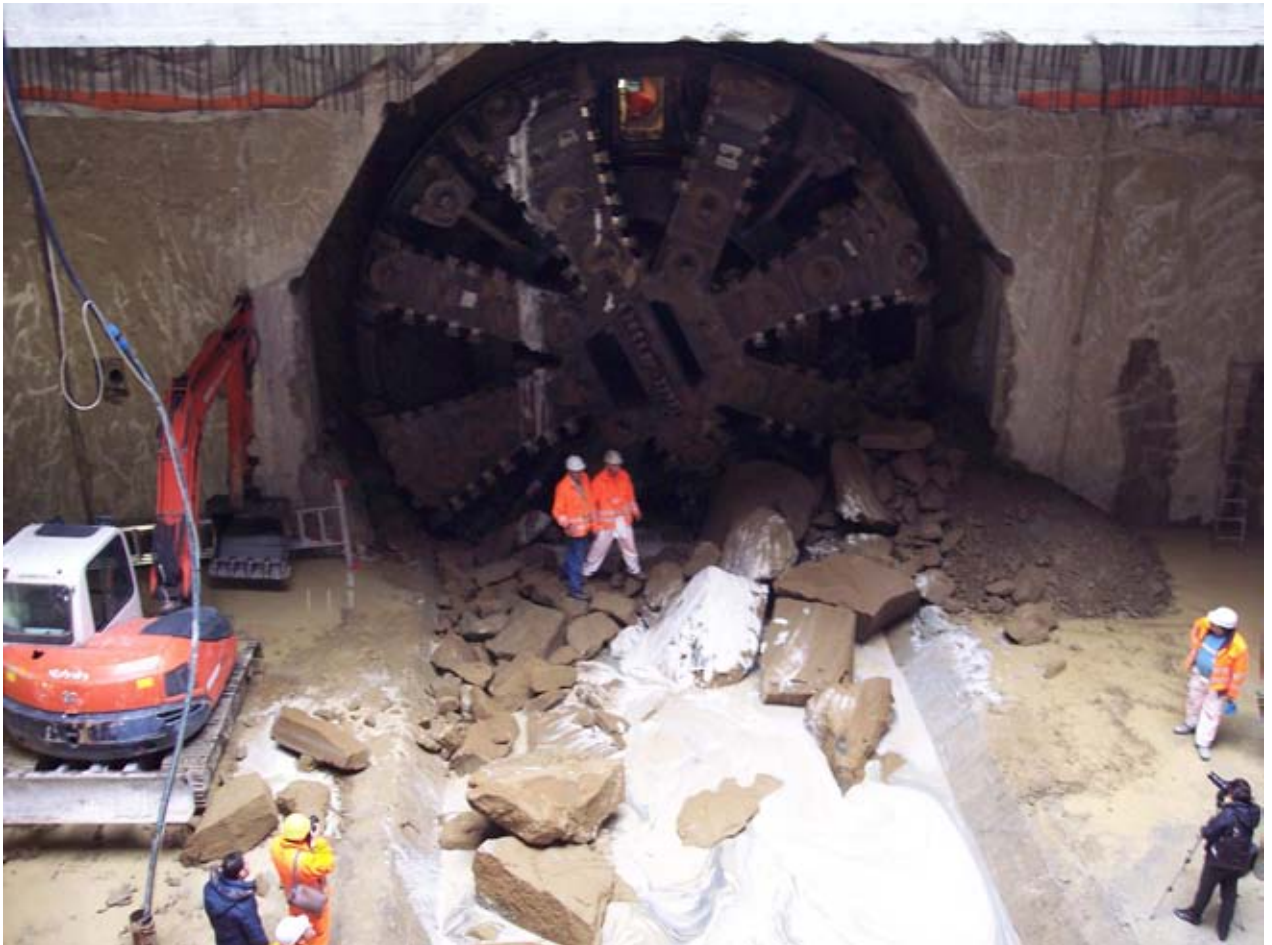
Figura 5.1.: Sfondo della TBM nel pozzo d'estrazione di P.za Municipio.

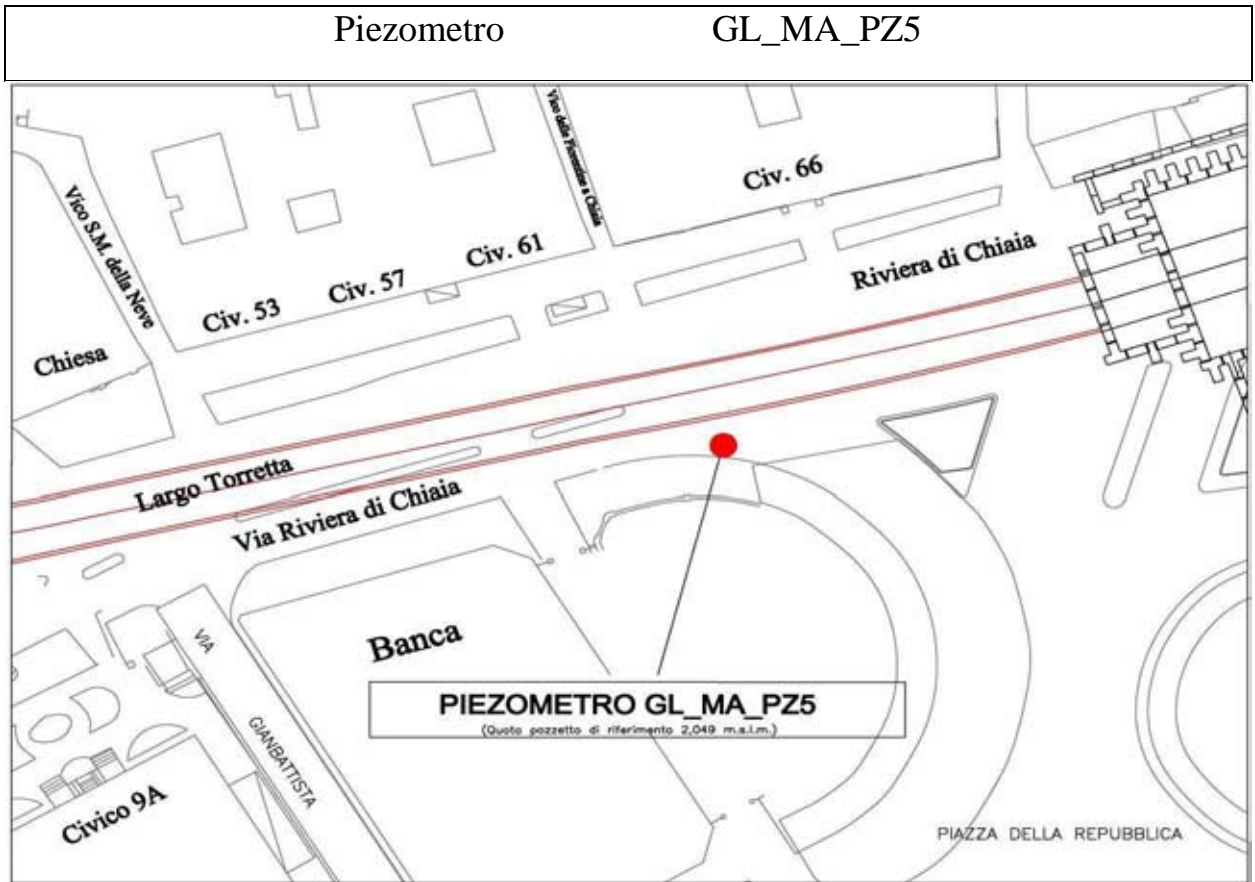
NOTE
Per lo strumento, nel periodo relativo al presente report, non ci sono misure da consegnare.
L'ultima misura disponibile è riportata nel report SET 2012 con codifica: LM6 7FX 4A E 12

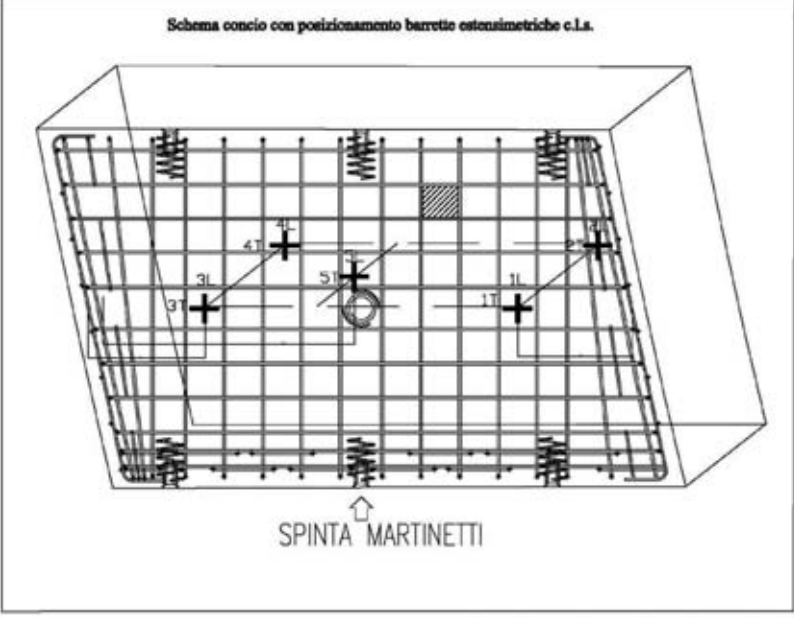
Schema concio con posizionamento barrette estensimetriche c.l.s.

CLC		
CLASSE DI RESISTENZA	Rok >= 40 MPa (S21/A5)	
CLASSE DI ESPOSIZIONE	XA2	
INCRISPIMENTO	Rok >= 15 MPa	
ACCIAIO		
ARMATURE	Fa8 44 K controllate	
CORRIFERRO		
ARMATURA	4 cm A30E	
SPIRALI	3 cm A30E	
INSEDI		
CONNETTORI MECCANICI LONGITUDINALI	WILLOCK SYSTEM O EQUIVALENTE	
FORO PRESA PER DRETTORI	SYSTEM WILLOCK	
BARRA GUIDA	L=1200mm, ø=35mm	
GUARNIZIONE	N O ELASTOMERO TPO FP - T140 O EQUIVALENTE

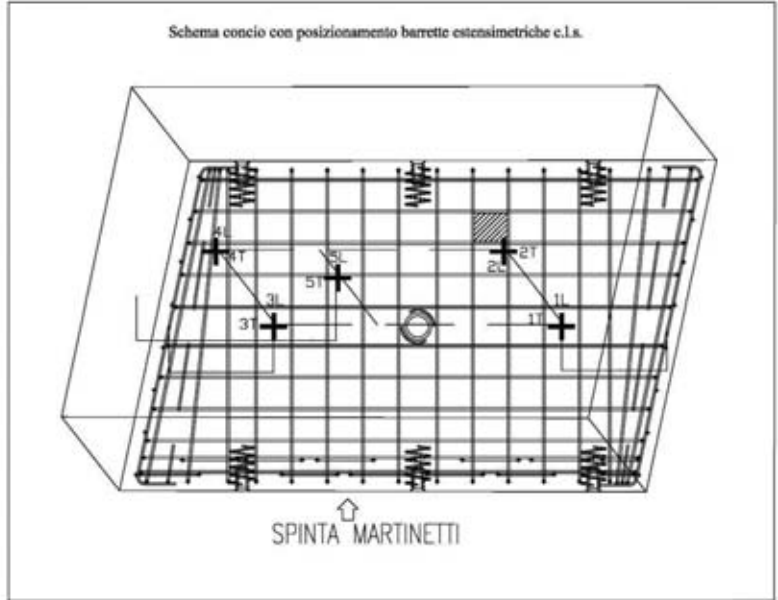
Schema concio con posizionamento barrette estensimetriche c.l.s.

CLS		R _{ck} ≥ 45 MPa (C37/45)
CLASSE DI ESPOSIZIONE		XA2
RESPIRAMENTO		R _{sk} ≥ 15 MPa
ACCIAIO		F45
ARMATURE		F45 84 X controllate
COPERTURA		4 cm A308
ARMATURA		3 cm A308
SPALLI		3 cm A308
INCESTI		
CONNETTORI MECCANICI LONGITUDINALI		BLOCK SYSTEM O EQUIVALENTE
FORDI PRESSA PER ERETTORI		SISTEMA VACCINI
BARRA GUIDA		L=1200mm, ø=35mm
GIUNZIONE		IN ELASTOMERO TIPO FP - T140 O EQUIVALENTE
