# LINEA 6 – METROPOLITANA DI NAPOLI

A termini di legge è rigorosamente vietato riprodurre e comunicare a terzi il contenuto del presente documento	<b>TITOLO DOCUMENTO:</b> LINEA 6 METROPOLITANA DI NAPOLI PROGETTO ESECUTIVO <b>OPERE CIVILI – MONITORAGGIO GEOTECNICO GEOREFERENZIATO</b> <b>REPORT DELLE MISURE – GALLERIA DI LINEA – MERGELLINA-ARCO MIRELLI</b>	
	<b>EMITTENTE</b>

**Figure 4.1-4.5.** nelle figure vengono rappresentate le planimetrie della tratta Mergellina - Arco Mirelli della Galleria di Linea e la disposizione degli strumenti previsti per il monitoraggio geotecnico.

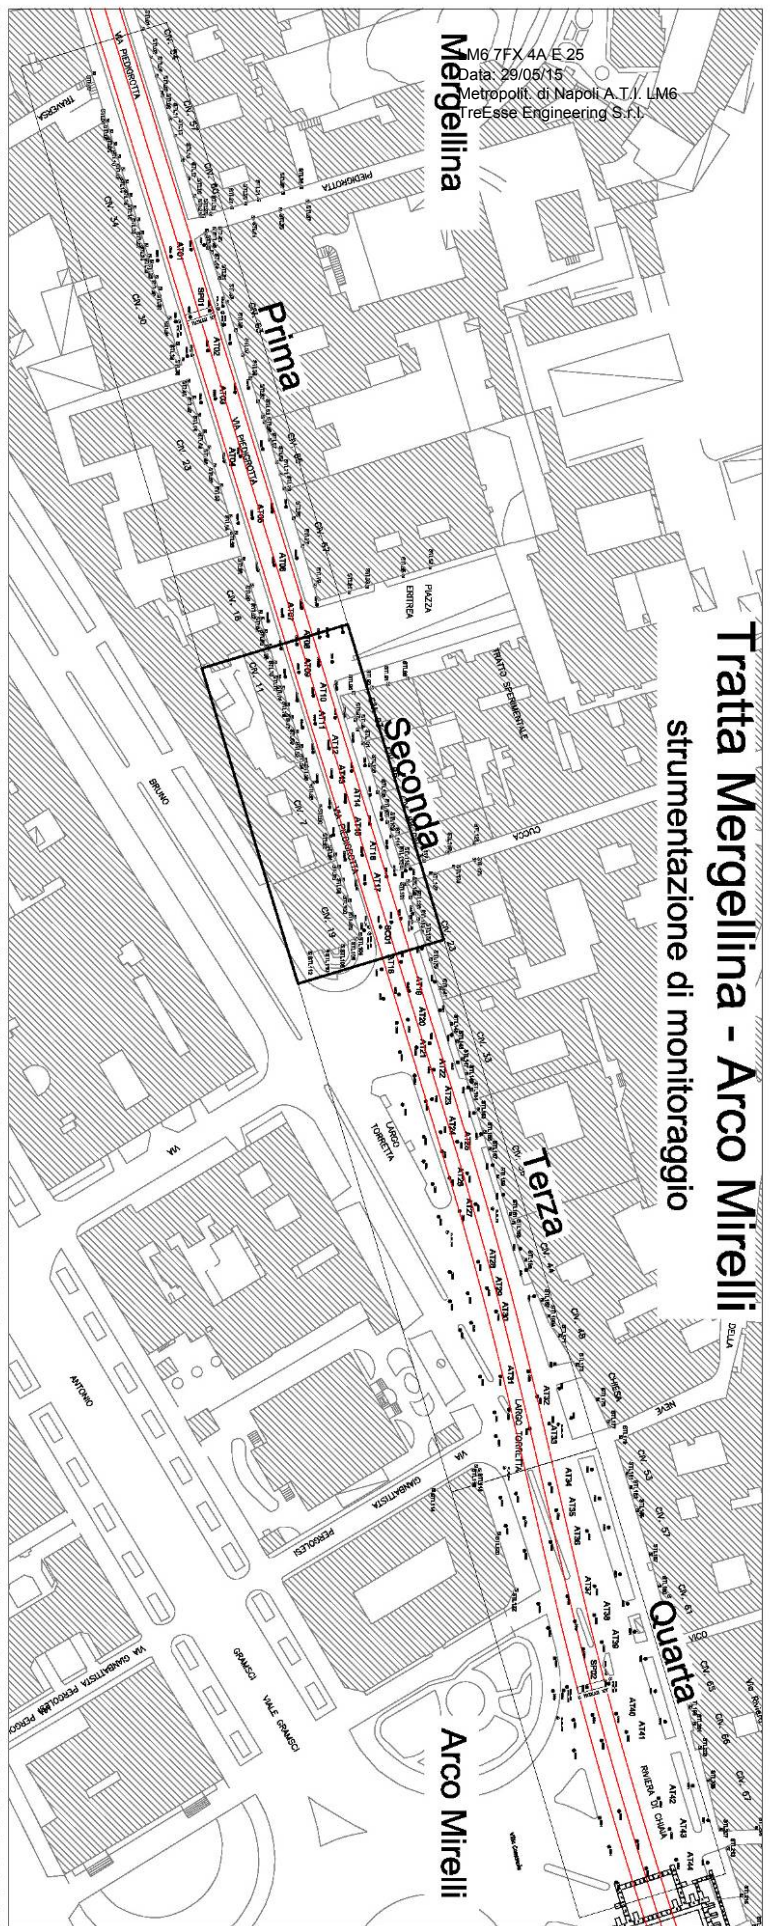
Figura 4.2.: Planimetria tratta Mergellina - Arco Mirelli, raffigurante la disposizione della seconda installazione della strumentazione di monitoraggio.

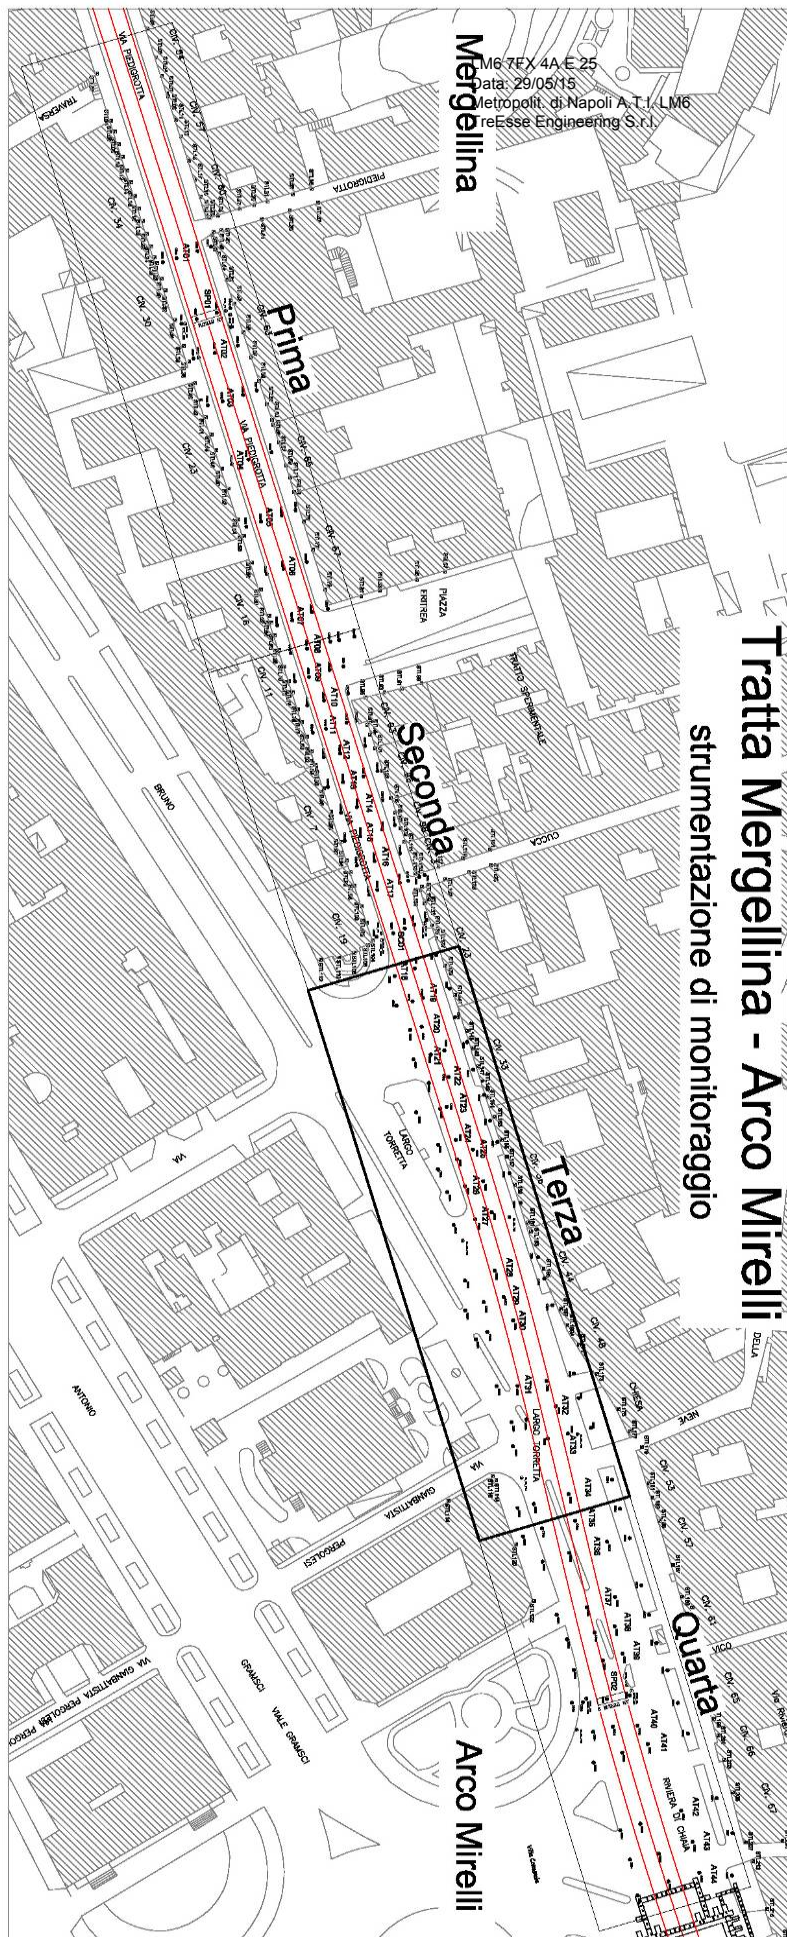
Figura 4.3.: Planimetria tratta Mergellina - Arco Mirelli, raffigurante la disposizione della terza installazione della strumentazione di monitoraggio.

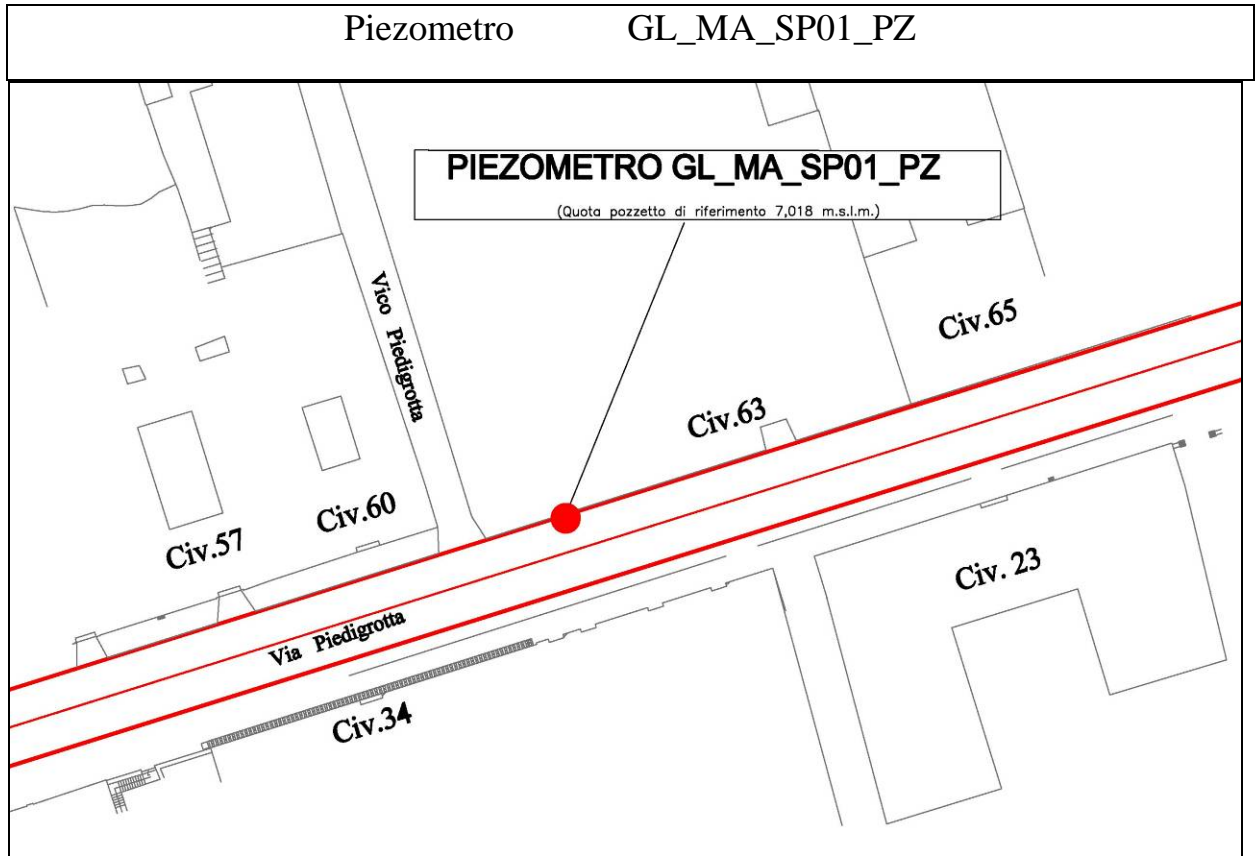
Letture n°	DATA	GL_MA_SP01_PZ	
		Boccaf. [m s.l.m.]	Cella [m s.l.m.]
		7,018	-22,982
		Quota [m.s.l.m.]	Spostam. [mm]
271	22/02/2013 10:30	1,62	200,00
272	28/02/2013 10:00	1,56	140,00
273	08/03/2013 10:30	1,52	100,00
274	20/03/2013 10:00	1,49	70,00
275	18/04/2013 11:00	1,44	20,00
276	22/04/2013 10:00	1,43	10,00
277	10/05/2013 10:30	1,40	-20,00
278	15/05/2013 11:30	1,42	0,00
279	30/05/2013 10:30	1,50	80,00
280	05/06/2013 10:00	1,49	70,00
281	27/06/2013 12:00	1,52	100,00
282	10/07/2013 11:00	1,50	80,00
283	14/08/2013 12:00	1,48	60,00
284	22/08/2013 11:00	1,45	30,00
285	04/09/2013 09:30	1,42	0,00
286	17/09/2013 12:30	1,44	20,00
287	04/10/2013 14:00	1,48	60,00
288	18/10/2013 11:00	1,42	0,00
289	23/10/2013 10:00	1,46	40,00
290	05/11/2013 10:30	1,48	60,00
291	22/11/2013 10:00	1,46	40,00
292	03/12/2013 14:00	1,50	80,00
293	19/12/2013 11:00	1,52	100,00
294	17/01/2014 10:00	1,43	10,00
295	30/01/2014 10:30	1,42	0,00
296	13/02/2014 10:30	1,46	40,00

297	26/02/2014 11:30	1,45	30,00
298	14/03/2014 11:00	1,43	10,00
299	21/03/2014 10:00	1,46	40,00
300	28/03/2014 10:30	1,50	80,00
301	11/04/2014 10:00	1,48	60,00
302	23/04/2014 09:00	1,46	40,00
303	07/05/2014 10:00	1,50	80,00
304	21/05/2014 10:00	1,40	-20,00
305	04/06/2014 10:00	1,42	0,00
306	12/06/2014 10:00	1,41	-10,00
307	26/06/2014 10:30	1,48	60,00
308	04/07/2014 10:00	1,46	40,00
309	10/07/2014 10:00	1,44	20,00
310	21/07/2014 10:30	1,43	10,00
311	30/07/2014 11:00	1,46	40,00
312	13/08/2014 09:30	1,47	50,00
313	22/08/2014 09:30	1,45	30,00
314	10/09/2014 09:30	1,48	60,00
315	10/10/2014 09:00	1,46	40,00
316	26/11/2014 09:00	1,49	70,00
317	10/12/2014 09:00	1,51	90,00
318	21/01/2015 09:30	1,51	90,00
319	11/02/2015 09:30	1,54	120,00
320	06/03/2015 09:30	1,53	110,00
321	15/04/2015 09:30	1,56	140,00
322	15/05/2015 09:30	1,53	110,00

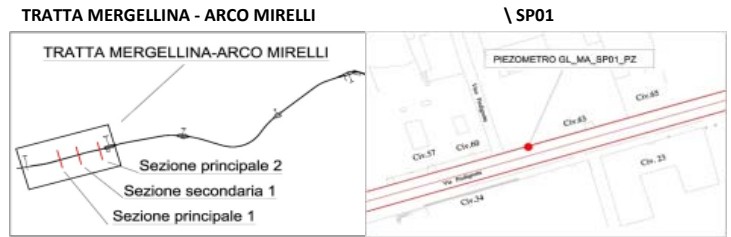
**SCHEMA UBICAZIONE**

**Ubicazione** TRATTA MERGELLINA - ARCO  
**Tipo Strumento** Piezometro Casagrande  
**Nome Tubo Piezometrico** \ SP01  
**Data posa in opera** 22/01/2010  
**Data lettura di zero** 22/01/2010

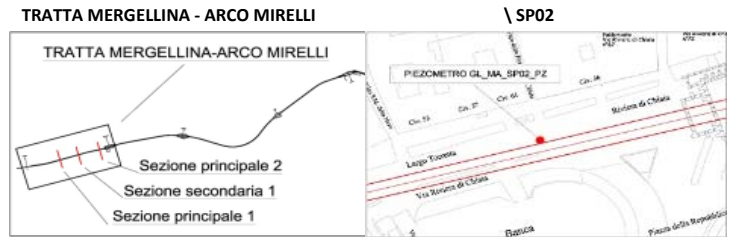
**SCHEMA UBICAZIONE**

**Ubicazione** TRATTA MERGELLINA - ARCO  
**Tipo Strumento** Piezometro Casagrande  
**Nome Tubo Piezometrico** \ SP02  
**Data posa in opera** 22/01/2010  
**Data lettura di zero** 22/01/2010

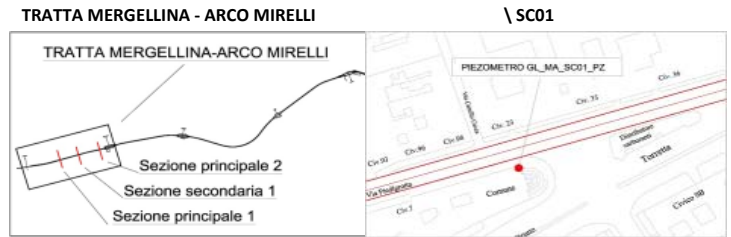
**SCHEMA UBICAZIONE**

**Ubicazione** TRATTA MERGELLINA - ARCO  
**Tipo Strumento** Piezometro Casagrande  
**Nome Tubo Piezometrico** \ SC01  
**Data posa in opera** 22/01/2010  
**Data lettura di zero** 22/01/2010

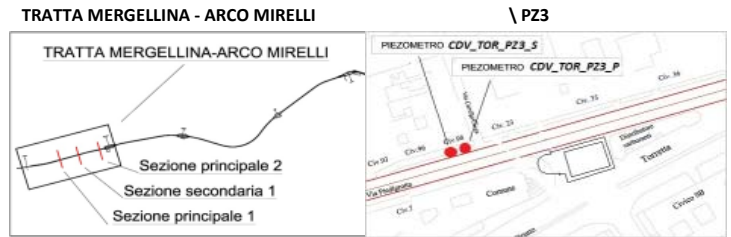
**SCHEMA UBICAZIONE**

**Ubicazione** TRATTA MERGELLINA - ARCO  
**Tipo Strumento** Piezometro Casagrande  
**Nome Tubo Piezometrico** \ PZ3  
**Data posa in opera** 12/03/2015  
**Data lettura di zero** 12/03/2015

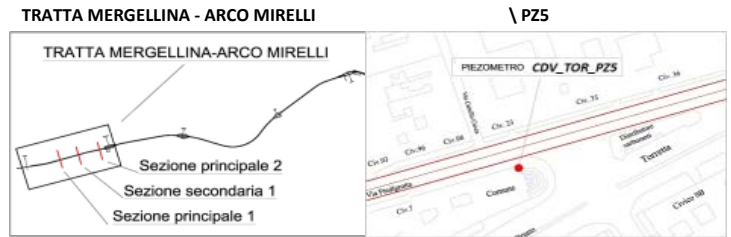
**SCHEMA UBICAZIONE**

**Ubicazione** TRATTA MERGELLINA - ARCO  
**Tipo Strumento** Piezometro Casagrande  
**Nome Tubo Piezometrico** \ PZ5  
**Data posa in opera** 28/12/2009  
**Data lettura di zero** 10/03/2015
