LINEA 6 – METROPOLITANA DI NAPOLI

COMUNE DI NAPOLI CONCEDENTE		PROG IMP NUMERO					
						L	M	6	7	F	X
				CODICE PRODOTTO		AREA		TIPO		FASE	
						2		A		E S	
A termini di legge è rigorosamente vietato riprodurre e comunicare a terzi il contenuto del presente documento	TITOLO DOCUMENTO: LINEA 6 METROPOLITANA DI NAPOLI PROGETTO ESECUTIVO OPERE CIVILI – MONITORAGGIO GEOTECNICO GEOREFERENZIATO REPORT DELLE MISURE (INTERNO)– STAZIONE ARCO MIRELLI										
	EMITTENTE

Monitoraggio delle gallerie e prove di laboratorio per la qualifica dei materiali e loro controllo Monitoraggio opere civili e monitoraggio ambientale				FORMATO A4		SCALA /		FOGLIO 1 DI 153

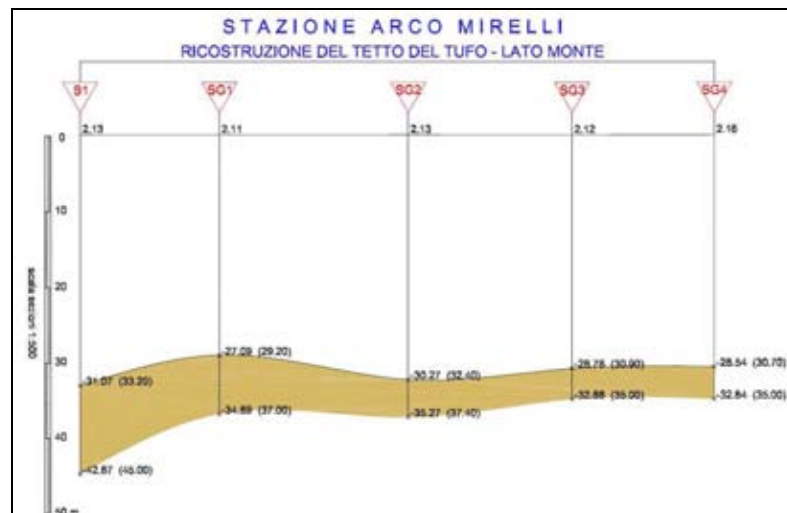
Figura 5.2.: Andamento del tetto del Tufo (lato monte) - Stralcio da Elaborato grafico Progetto Definitivo Stazione Arco Mirelli allegato alla Relazione Geologica (cod. doc.: LM67F2C0157 – ANNO 2005).

Nella figura 5.2 viene rappresentata l'andamento del tetto del Tufo (lato monte) con uno stralcio tratto dall'elaborato grafico del Progetto Definitivo (Stazione Arco Mirelli) allegato alla Relazione Geologica (cod. doc.:LM67F2C0157 – ANNO 2005).

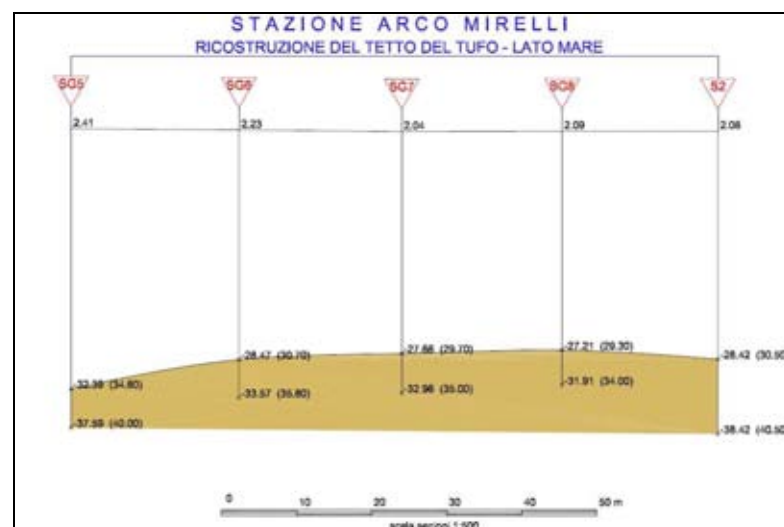
Figura 5.3.: Andamento del tetto del Tufo (lato mare) - Stralcio da Elaborato grafico Progetto Definitivo Stazione Arco Mirelli allegato alla Relazione Geologica (cod. doc.:LM67F2C0157 – ANNO 2005).

Nella figura 5.3 viene rappresentata l'andamento del tetto del Tufo (lato mare) con uno stralcio tratto dall'elaborato grafico del Progetto Definitivo (Stazione Arco Mirelli) allegato alla Relazione Geologica (cod. doc.:LM67F2C0157 – ANNO 2005).
