LINEA 6 – METROPOLITANA DI NAPOLI

COMUNE DI NAPOLI CONCEDENTE		PROG	IMP	NUMERO			
						L	M	6	7	F	X
						CODICE PRODOTTO		AREA	TIPO	FASE	
								2	B	E S	
A termini di legge è rigorosamente vietato riprodurre e comunicare a terzi il contenuto del presente documento	TITOLO DOCUMENTO: LINEA 6 METROPOLITANA DI NAPOLI PROGETTO ESECUTIVO OPERE CIVILI – MONITORAGGIO GEOTECNICO GEOREFENZIAZATO REPORT DELLE MISURE (INTERNO) – STAZIONE SAN PASQUALE										
	EMITTENTE

Monitoraggio delle gallerie e prove di laboratorio per la qualifica dei materiali e loro controllo Monitoraggio opere civili e monitoraggio ambientale				FORMATO A4		SCALA /		FOGLIO 1 DI 79

5. PLANIMETRIA E SEZIONI ANDAMENTO TETTO DEL TUFO

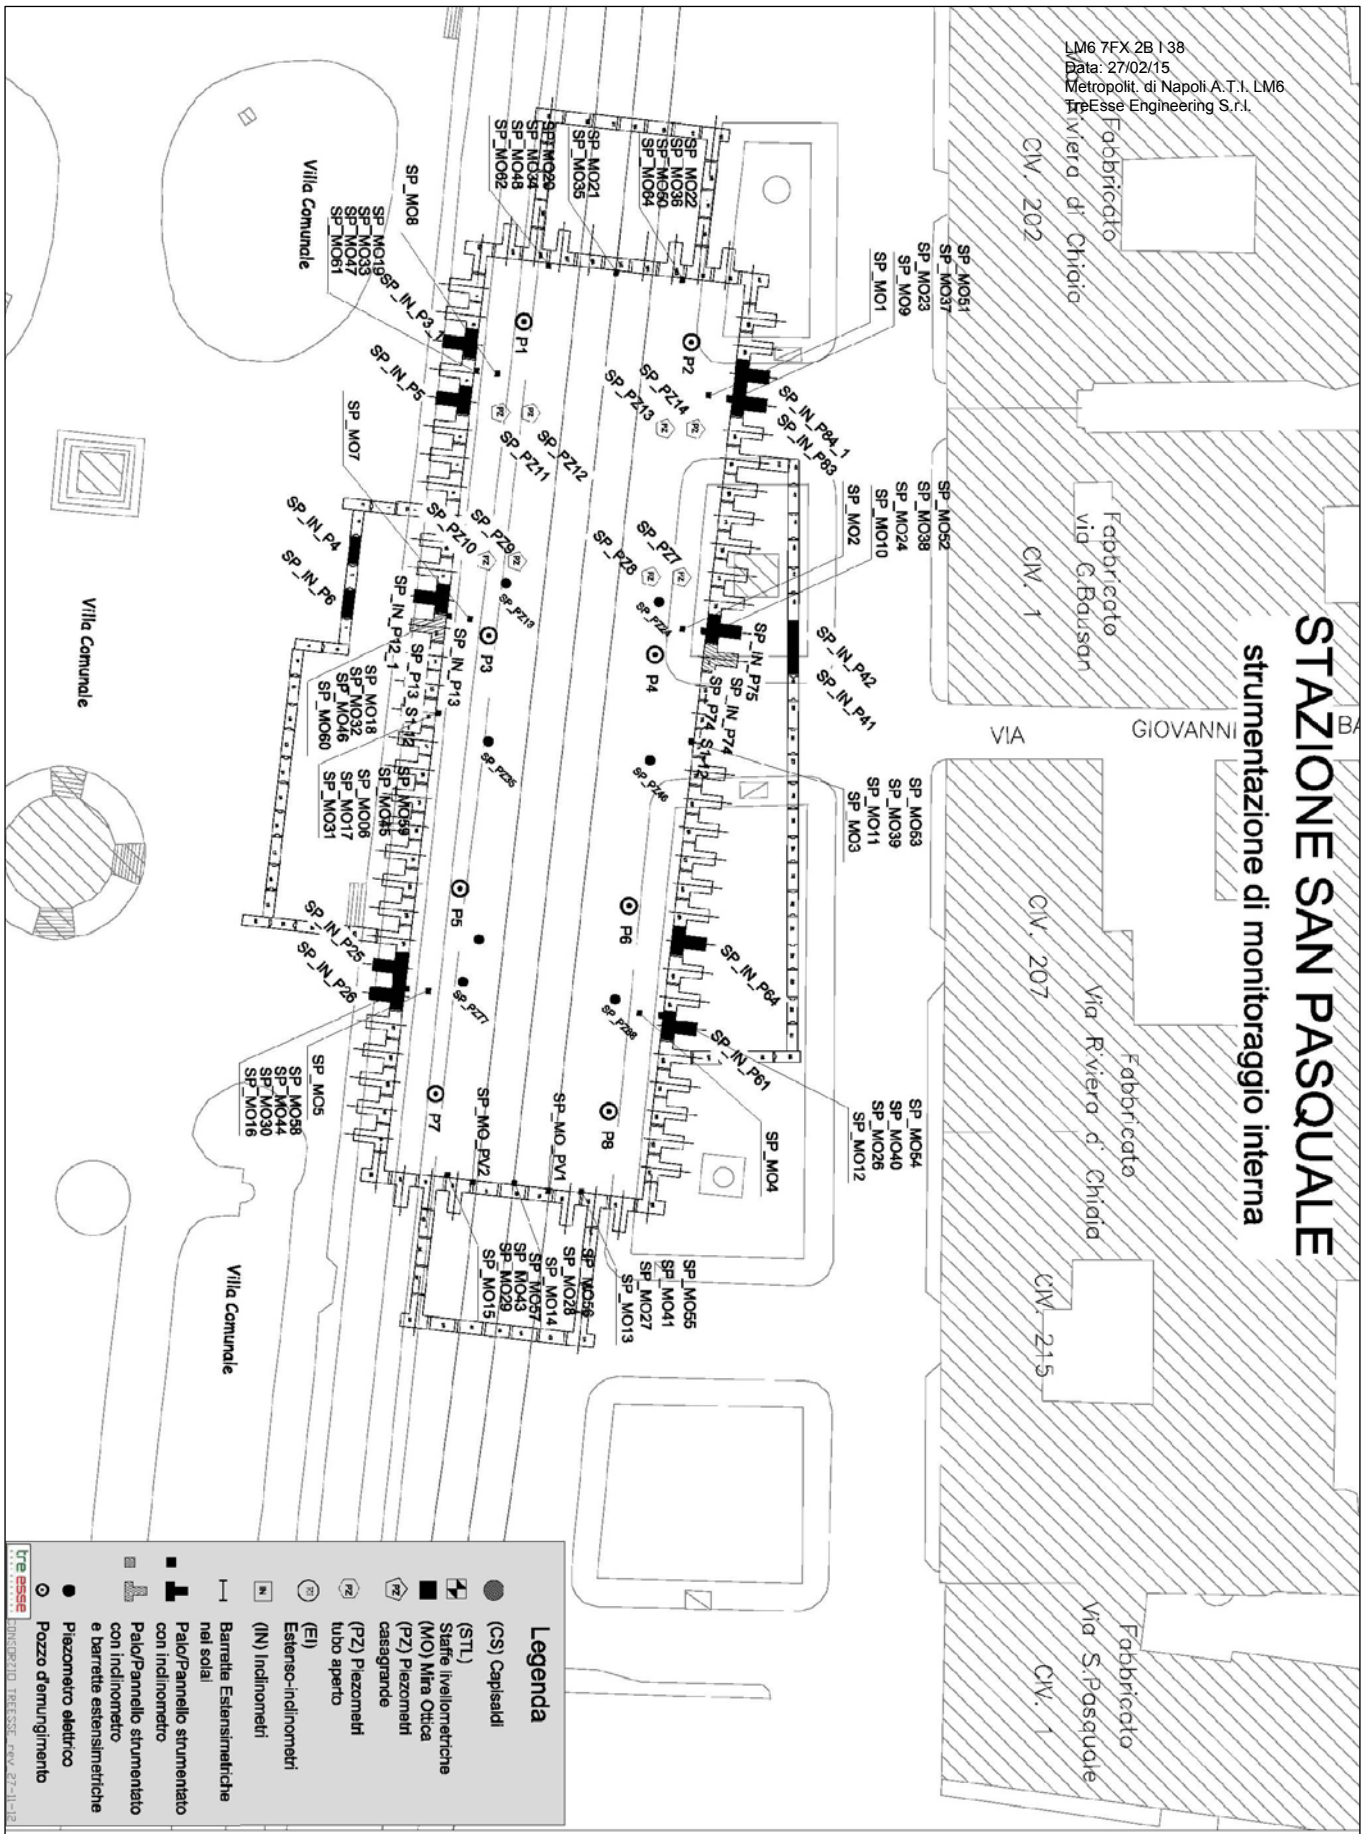
Nella figura successiva viene rappresentata la planimetria del cantiere e la disposizione degli strumenti previsti per il monitoraggio geotecnico installati internamente al pozzo stazione.

Figura 4.1.: Planimetria pozzo stazione, raffigurante la disposizione della strumentazione di monitoraggio geotecnico interna.

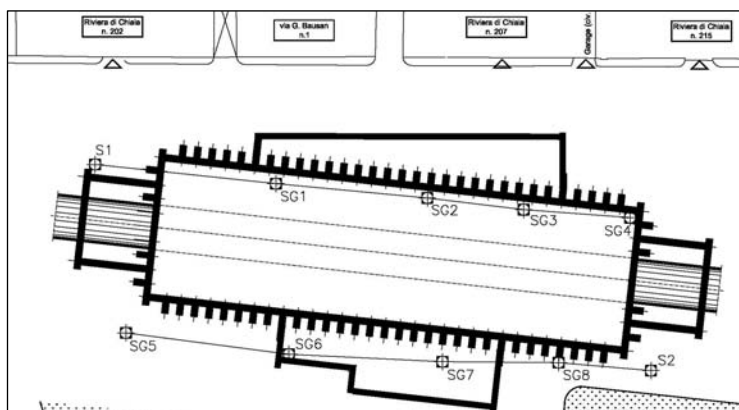
Nella figura 5.1 viene rappresentata la Planimetria pozzo stazione, nella quale è riportata la collocazione di alcuni sondaggi effettuati per la campagna propedeutica alla stesura del Progetto Definitivo (2005).

Figura 5.1.: Planimetria pozzo stazione, raffigurante la collocazione di alcuni sondaggi effettuati per la campagna propedeutica alla stesura del Progetto Definitivo (2005).

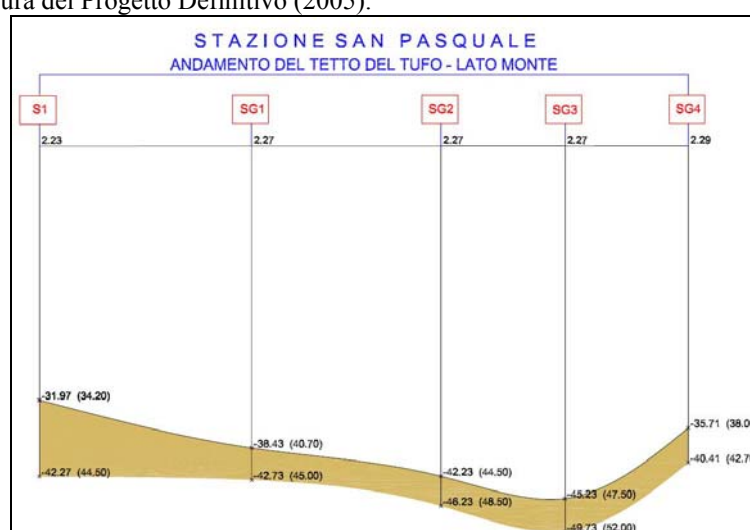
Nella figura 5.2 viene rappresentato l'andamento del tetto del Tufo (lato monte) con uno stralcio tratto dall'elaborato grafico del Progetto Definitivo (Stazione S.Pasquale) allegato alla Relazione Geologica (cod. doc.:LM67F2C0158 – ANNO 2005).

Figura 5.2.: Andamento del tetto del Tufo (lato monte) - Stralcio da Elaborato grafico Progetto Definitivo Stazione S.Pasquale allegato alla Relazione Geologica (cod. doc.:LM67F2C0158 – ANNO 2005).

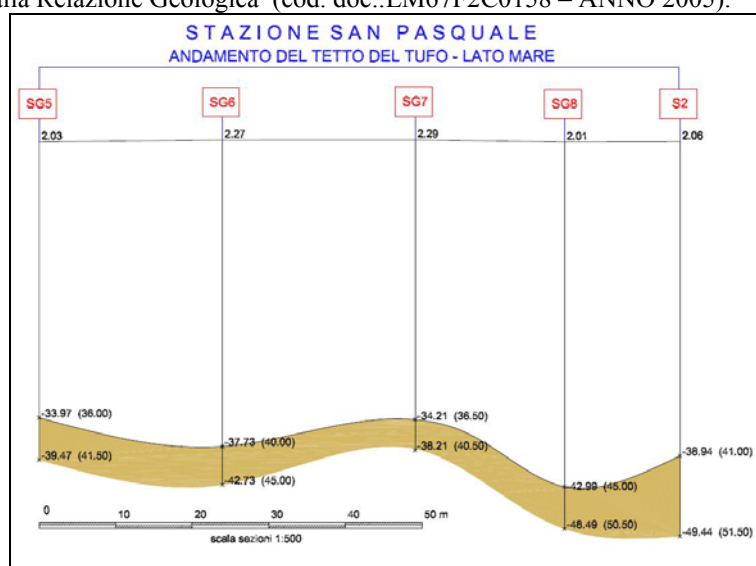
Nella figura 5.3 viene rappresentata l'andamento del tetto del Tufo (lato mare) con uno stralcio tratto dall'elaborato grafico del Progetto Definitivo (Stazione S.Pasquale) allegato alla Relazione Geologica (cod. doc.:LM67F2C0158 – ANNO 2005).

Figura 5.3.: Andamento del tetto del Tufo (lato mare) - Stralcio da Elaborato grafico Progetto Definitivo Stazione S.Pasquale allegato alla Relazione Geologica (cod. doc.:LM67F2C0158 – ANNO 2005).

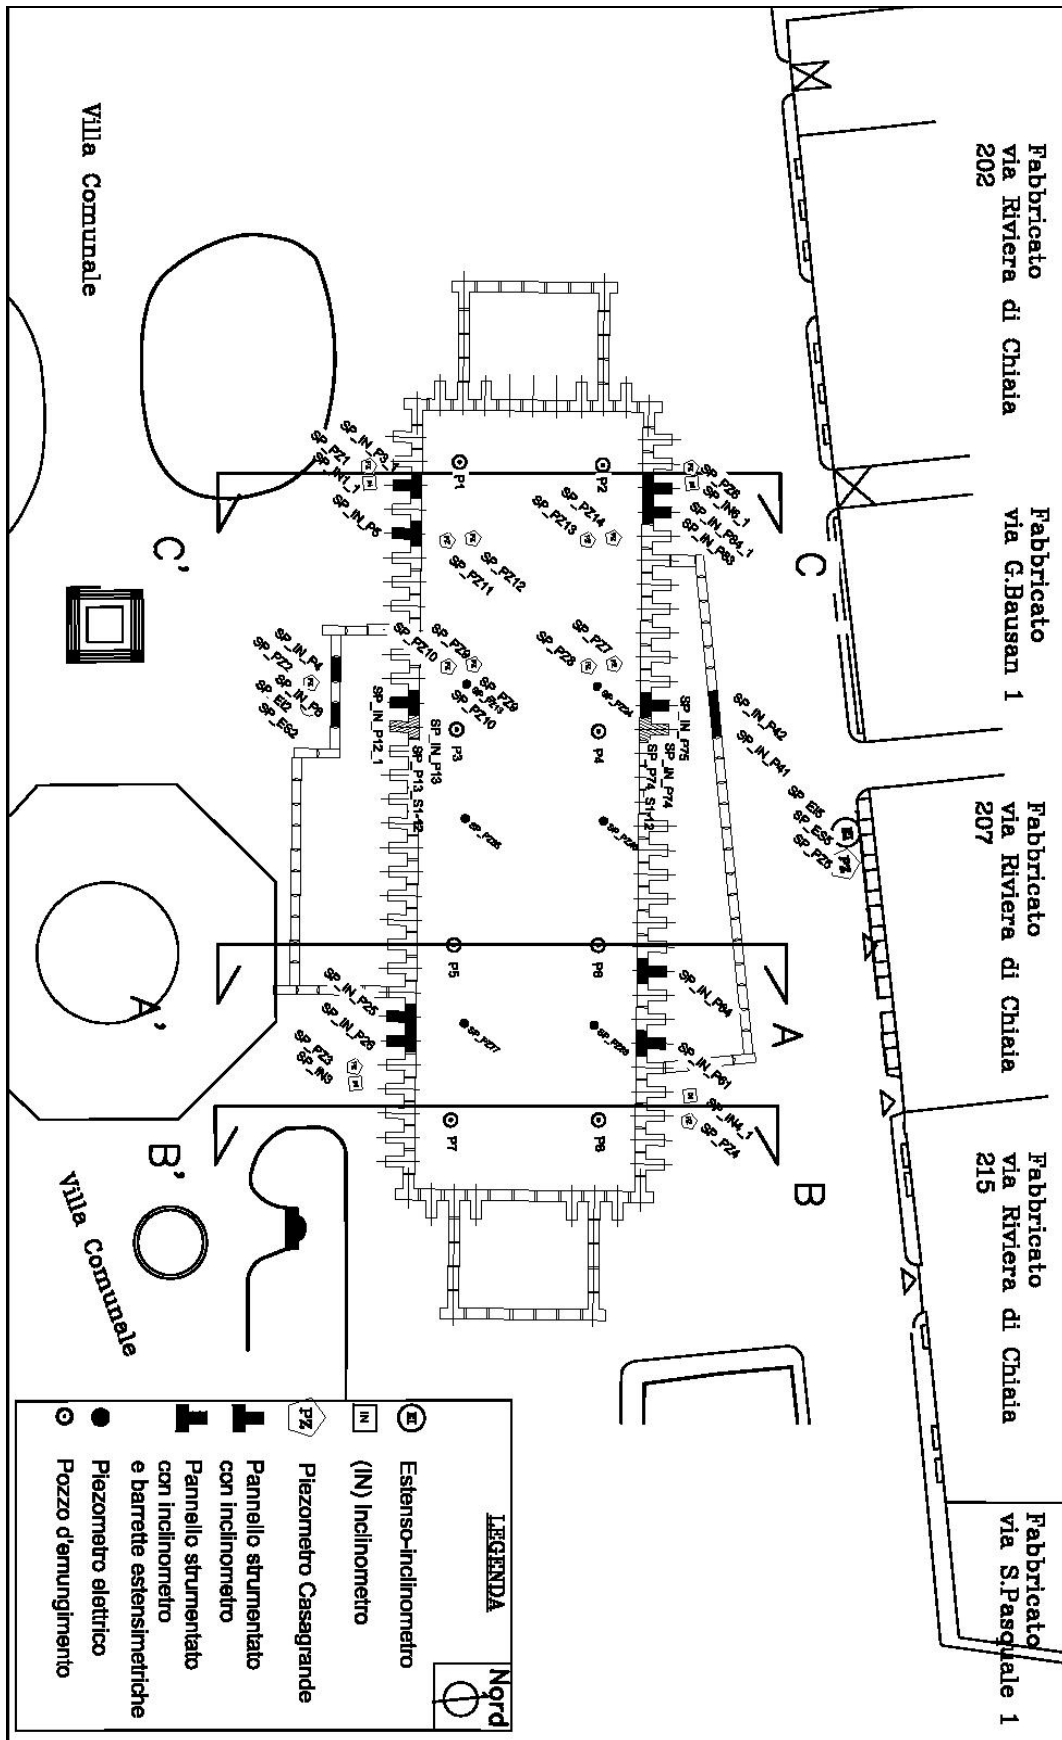
Figura 6.1.: Planimetria pozzo stazione.

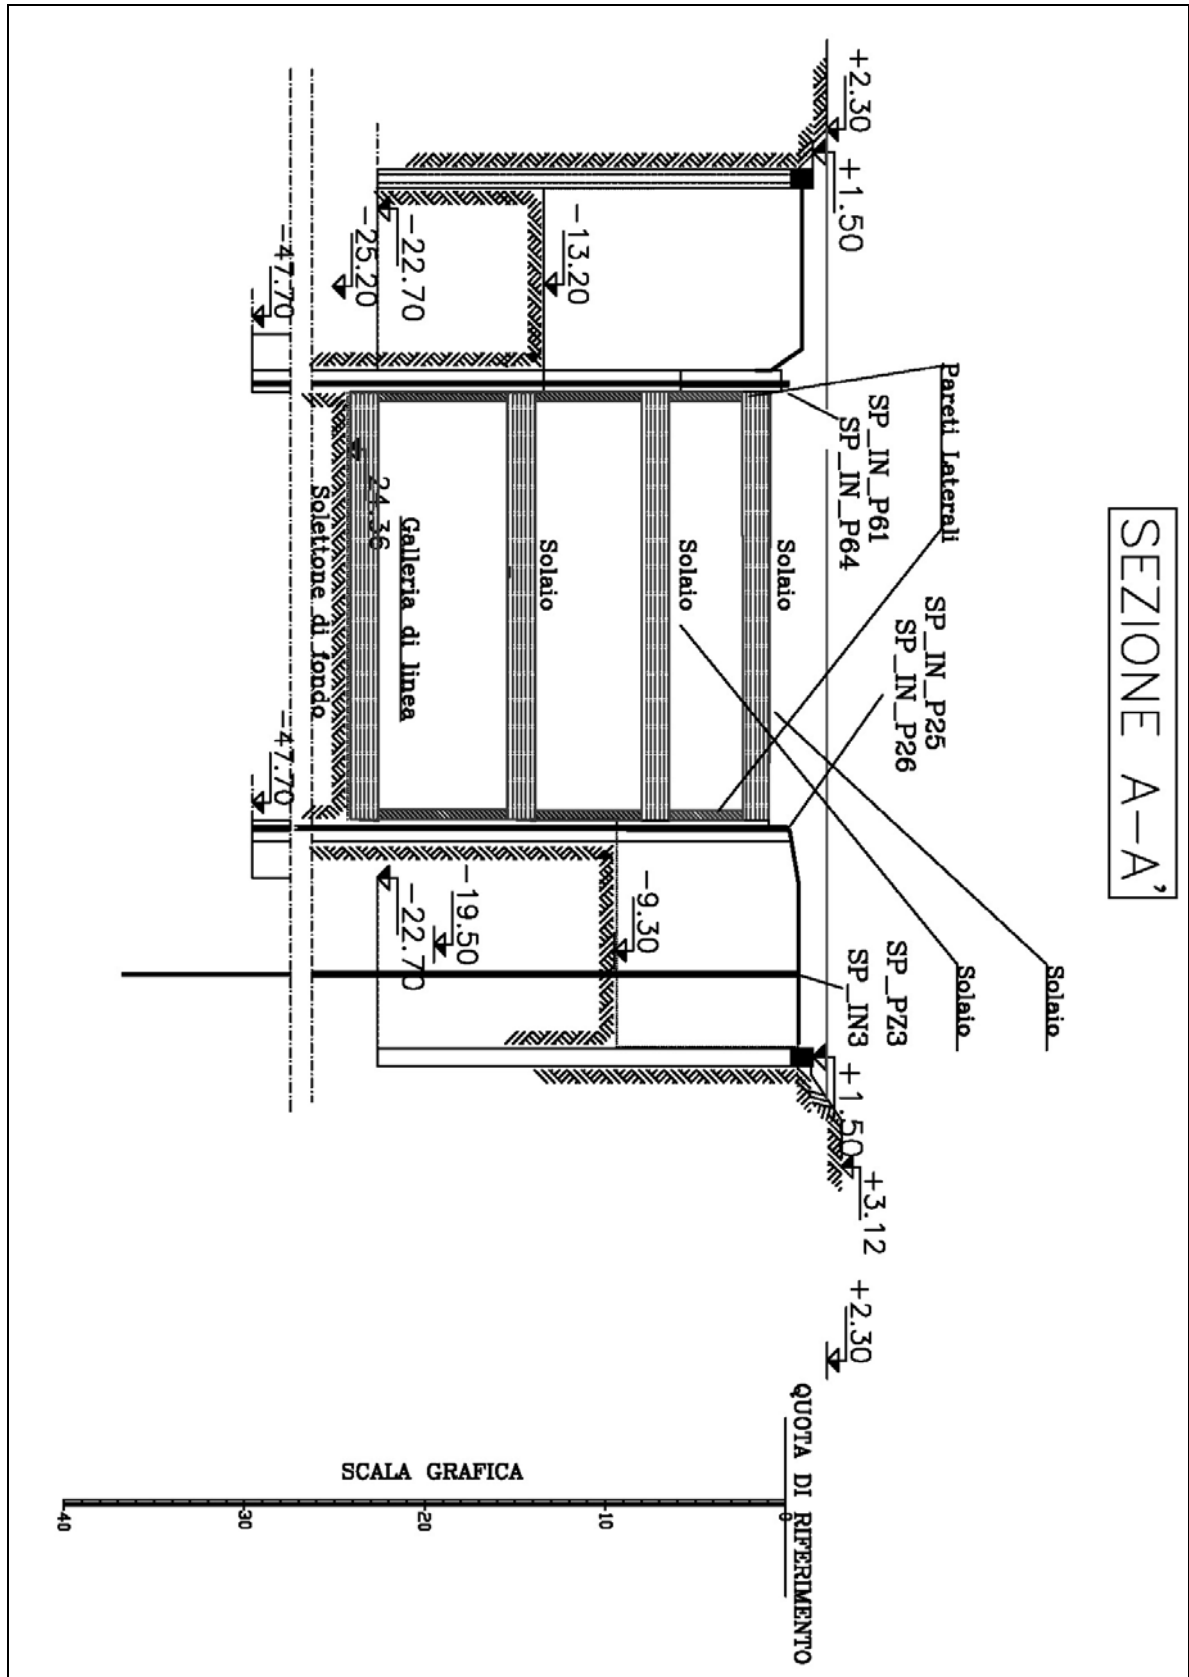
Nelle tre sezioni di seguito rappresentate è indicata la profondità media raggiunta durante le fasi di scavo che attualmente risulta essere di circa -26 m. s.l.m.

Figura 6.2.: Sezione A-A' pozzo stazione, raffigurante la suddivisione in aree di lavoro.

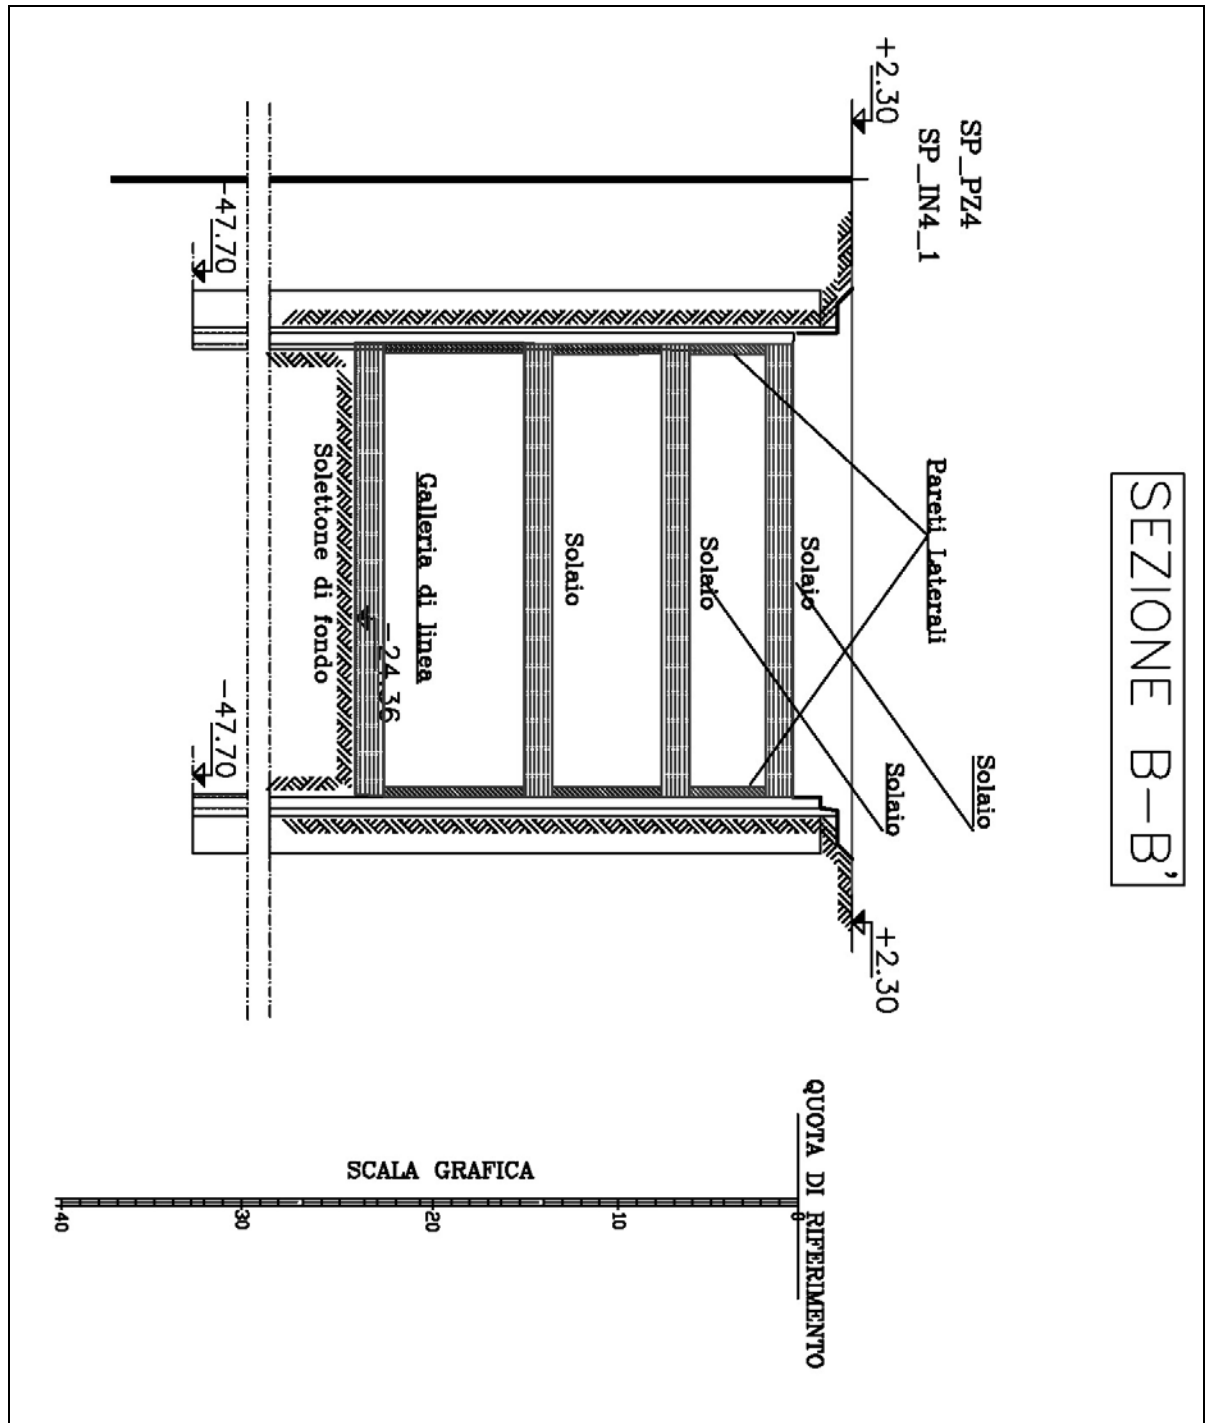
Figura 6.3.: Sezione B-B' pozzo stazione, raffigurante la suddivisione in aree di lavoro.

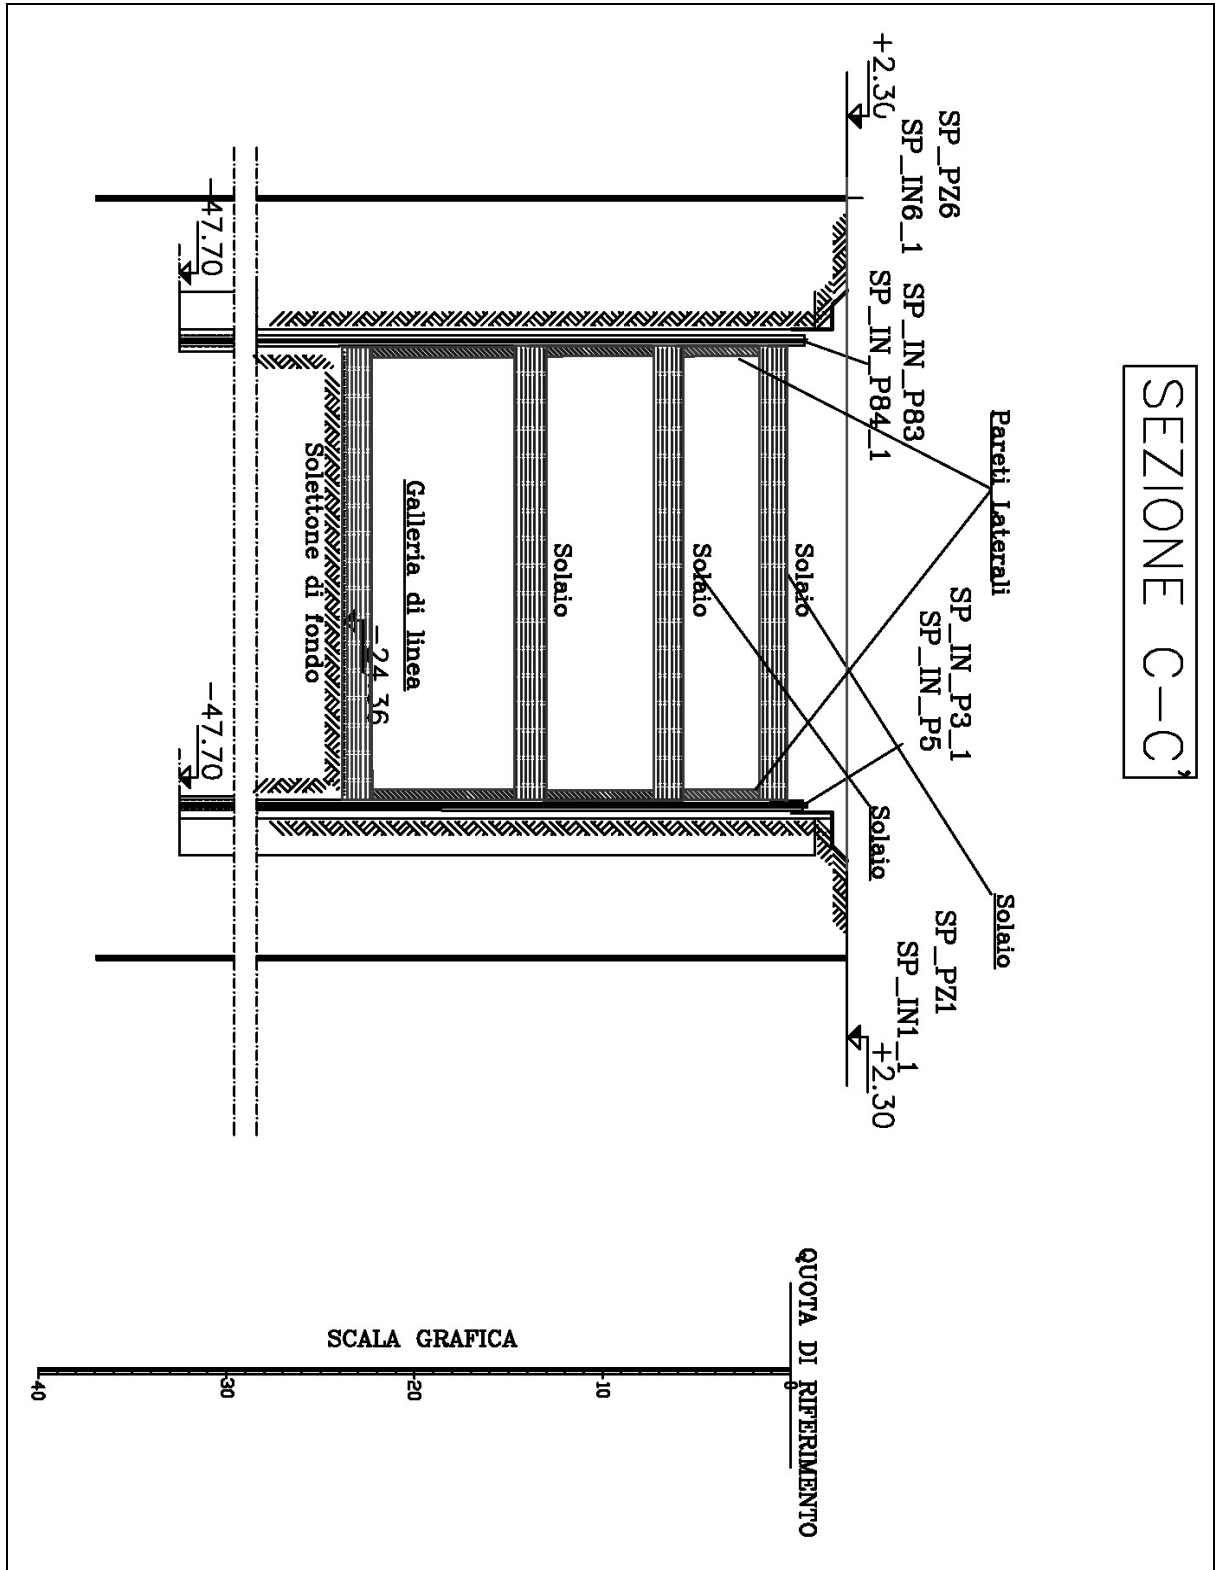
Figura 6.4.: Sezione C-C' pozzo stazione, raffigurante la suddivisione in aree di lavoro.

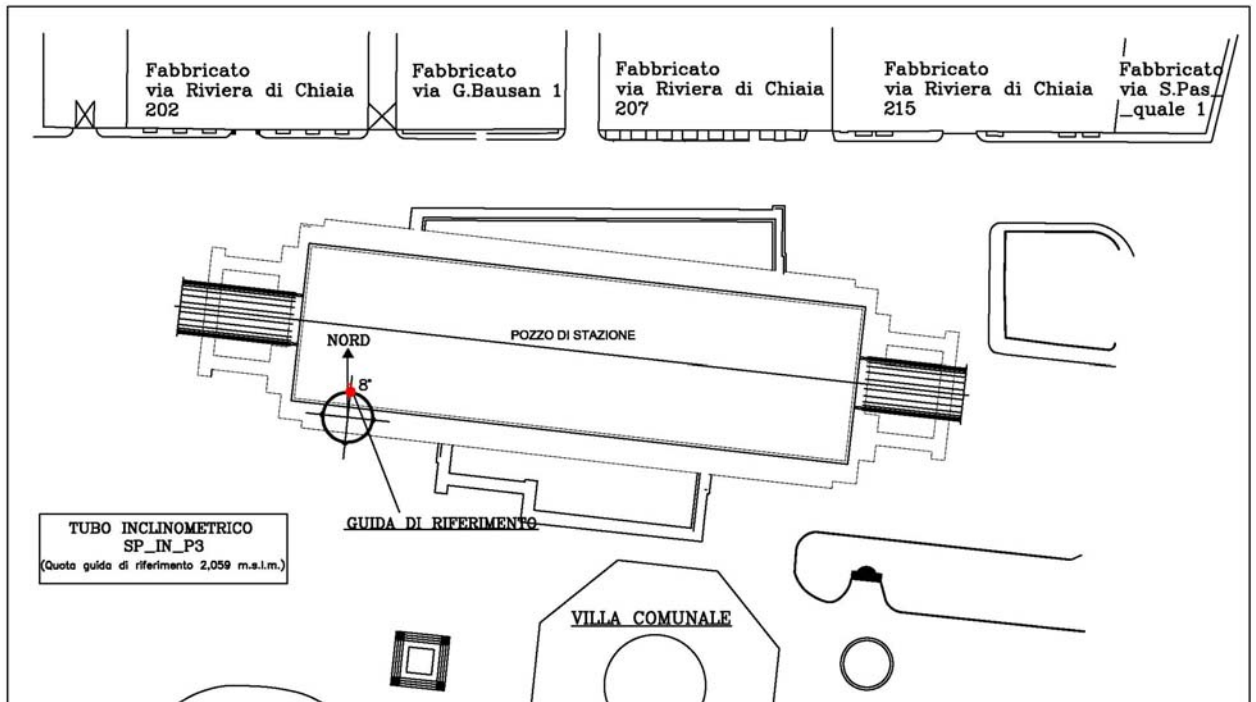
SP_IN_P3

Dal 19/07/10 il tubo risulta corroso, la sonda si blocca.

Sostituito da SP_IN_P3_1

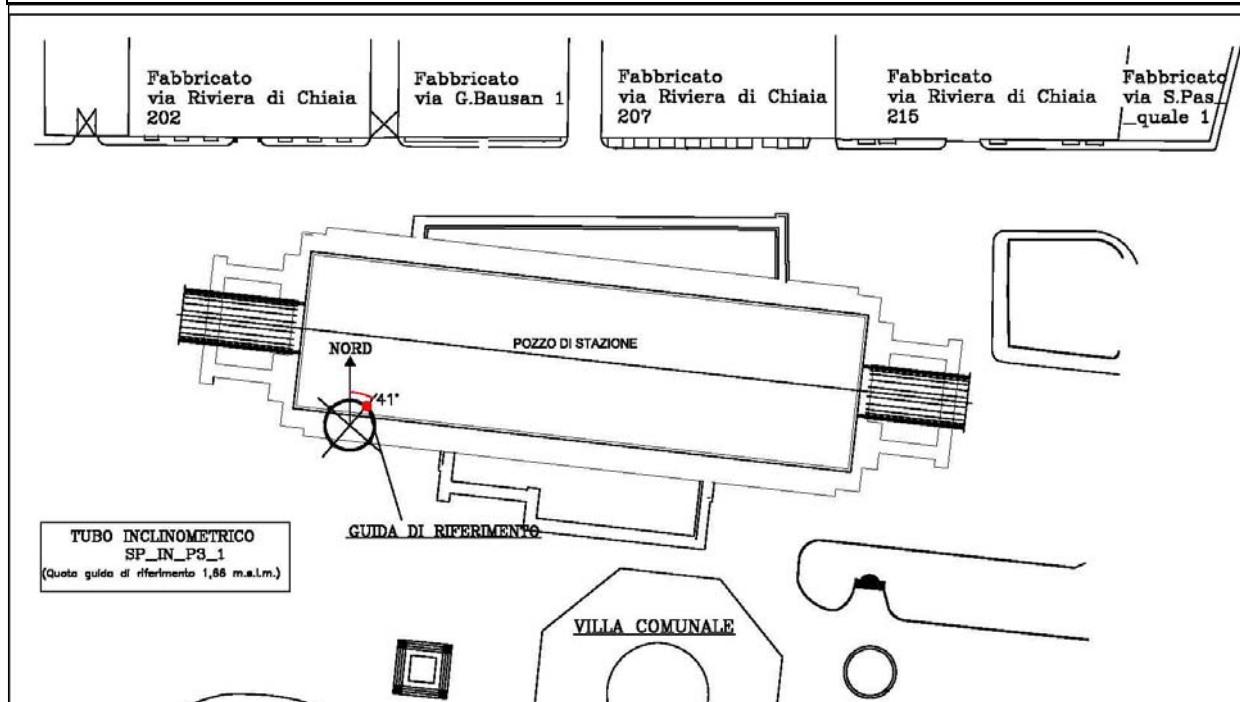
SP_IN_P3_1

In data 16/9/2011 il tubo era ostruito a -6m da p.c. Durante la manutenzione del 28/09/11 l'ostruzione è stata spinta più in profondità; pertanto da tale data la misura viene effettuata da quota -14,5 m.s.l.m.

Dalla misura del 28/11/11 il tubo inclinometrico presenta deformazioni presumibilmente causate dal passaggio ripetuto di mezzi di cantiere

A seguito delle lavorazioni di cantiere lo strumento risulta Fuori Uso dal 22/09/14.

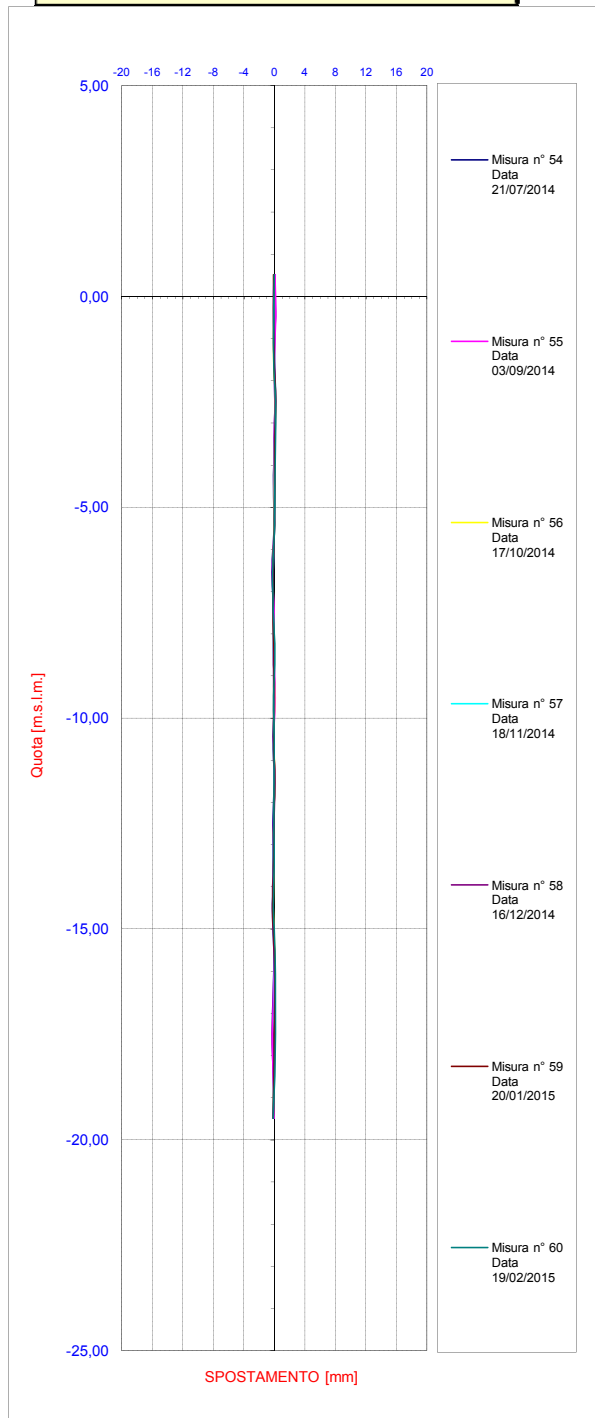
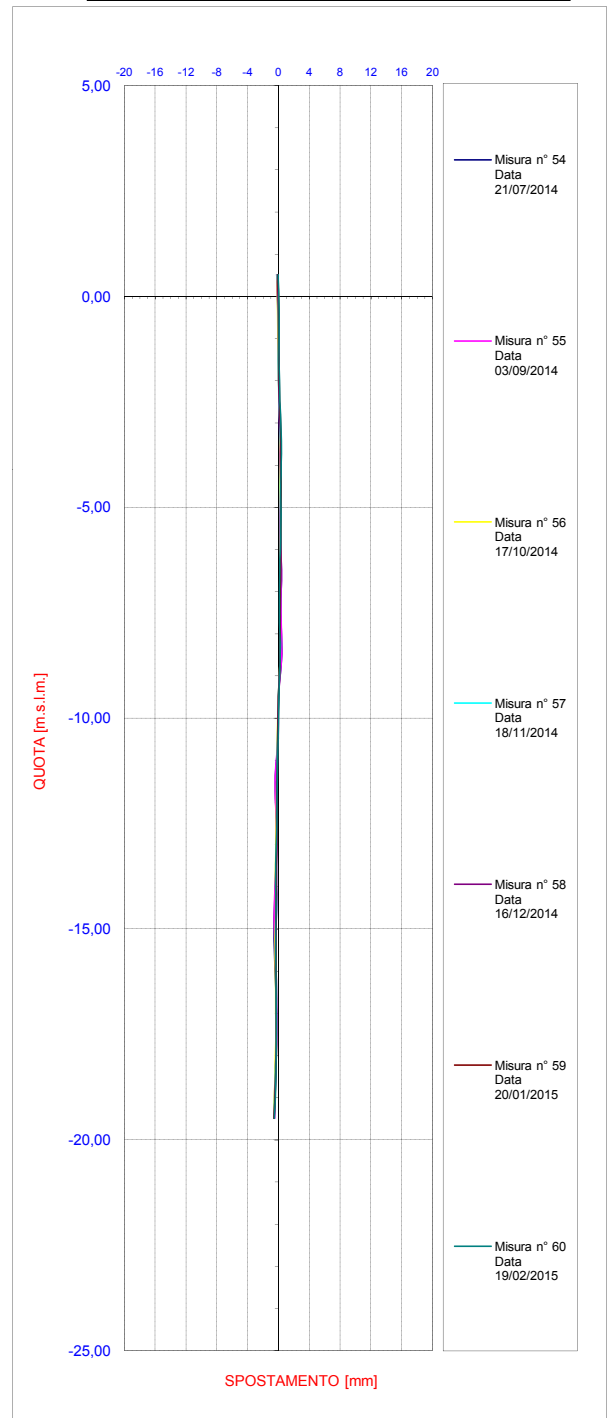
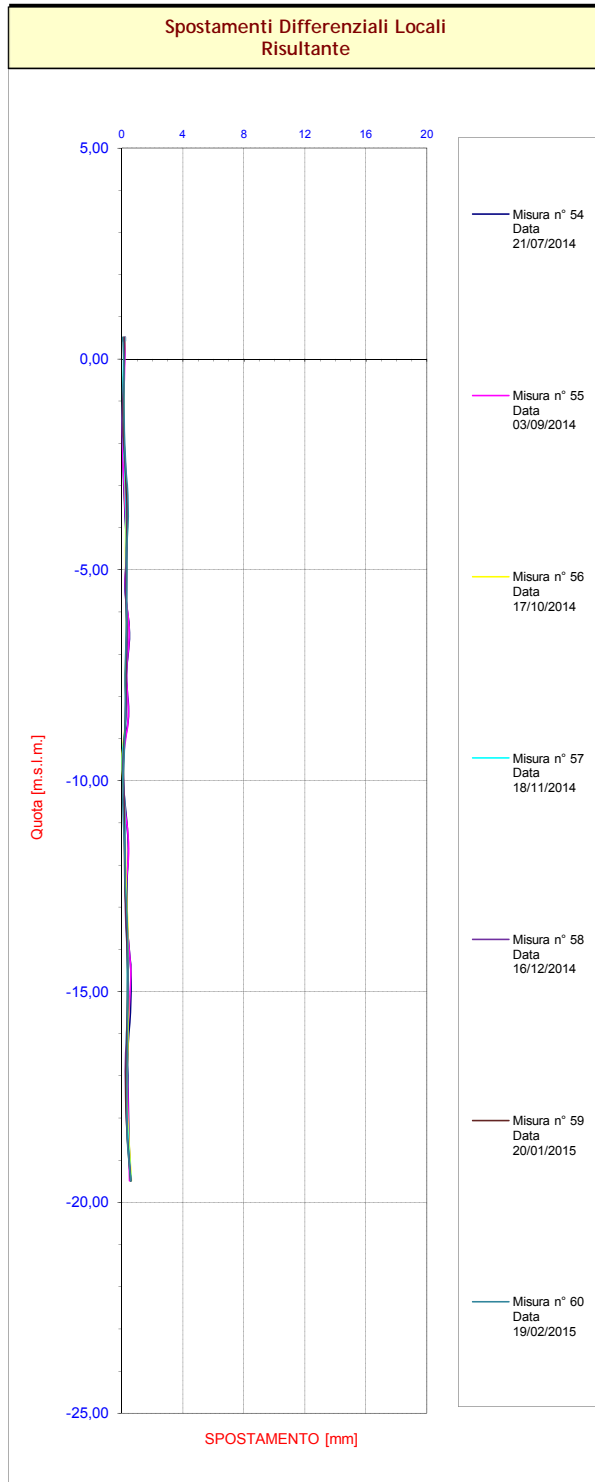
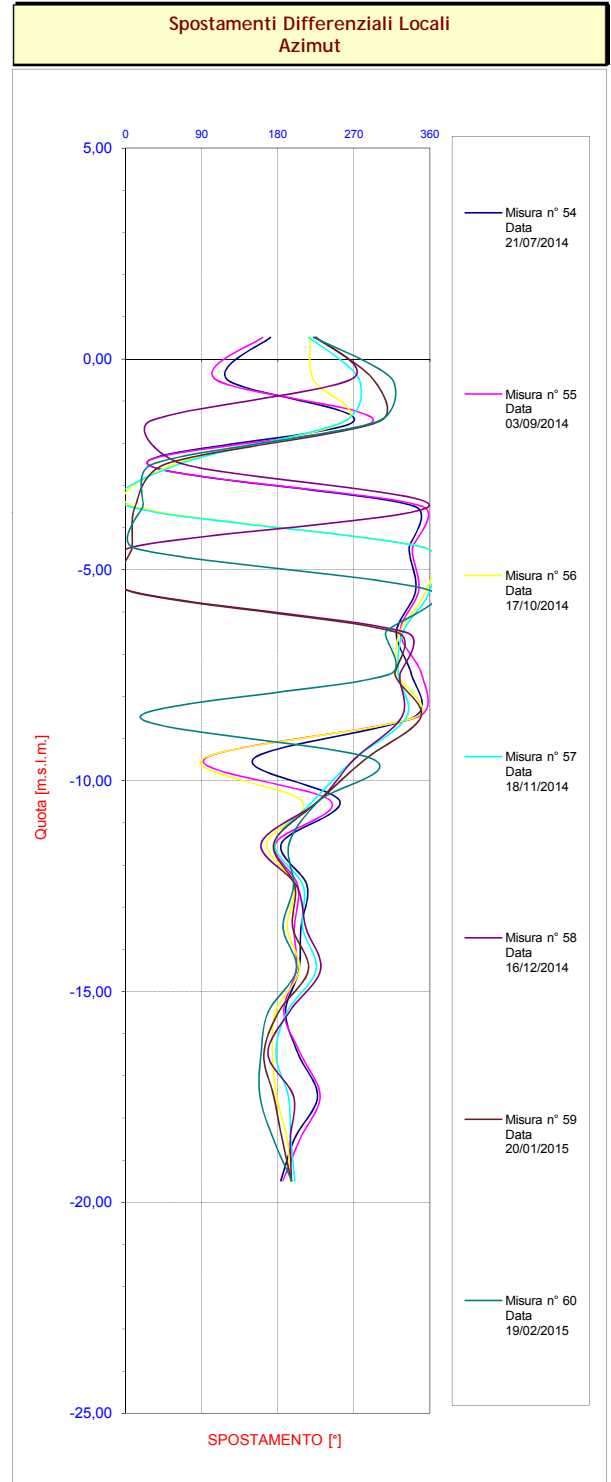
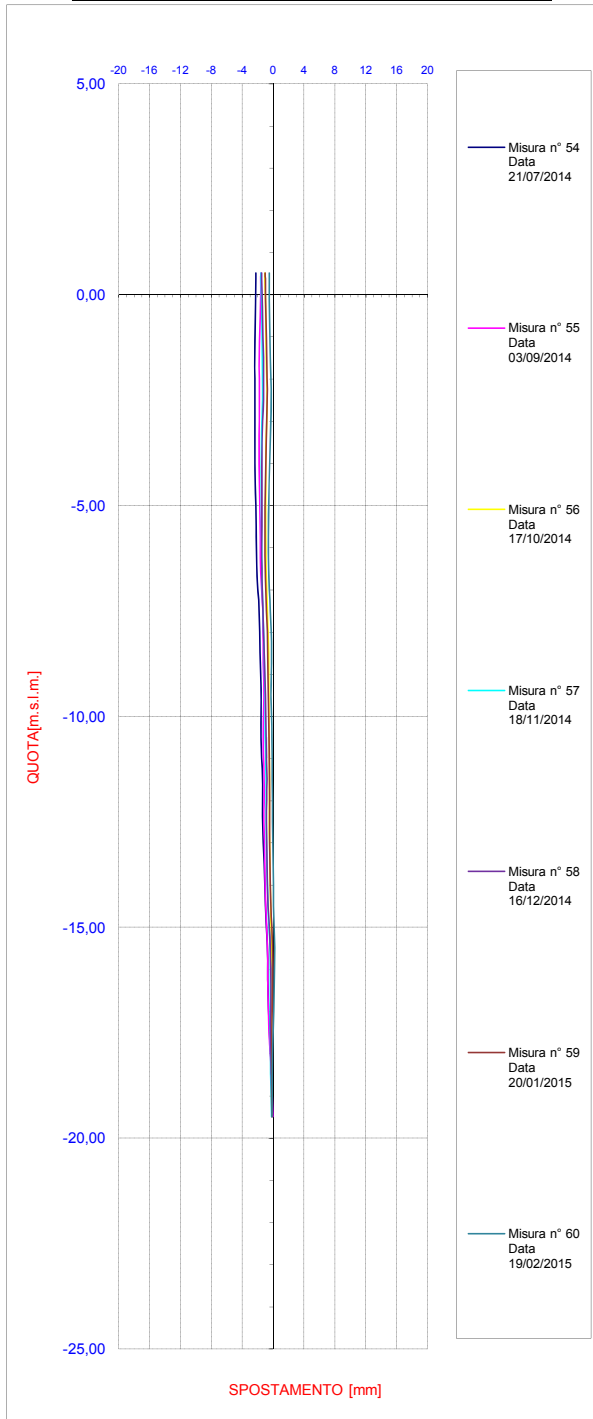
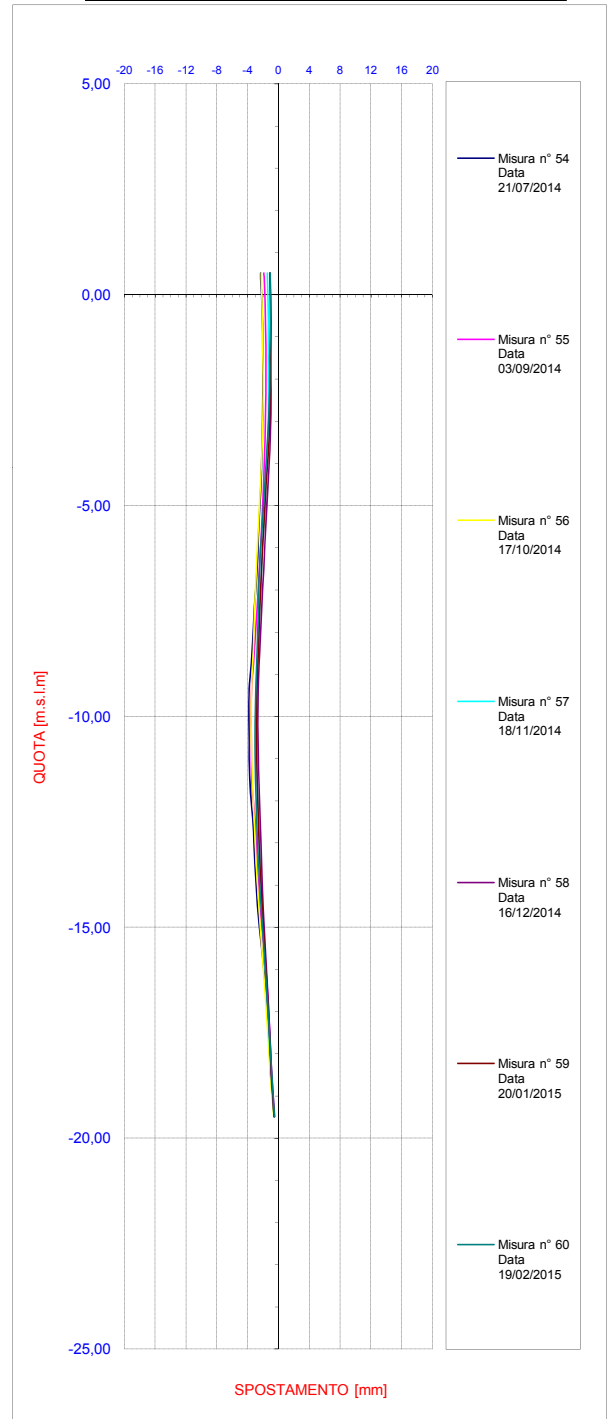
**Spostamenti Differenziali Locali
OVEST- (valori negativi) / EST + (valori positivi)**

**Spostamenti Differenziali Locali
SUD - (valori negativi) / NORD + (valori positivi)**

Spostamenti Differenziali Integrali
OVEST- (valori negativi) / EST + (valori positivi)

Spostamenti Differenziali Integrali
SUD - (valori negativi) / NORD + (valori positivi)

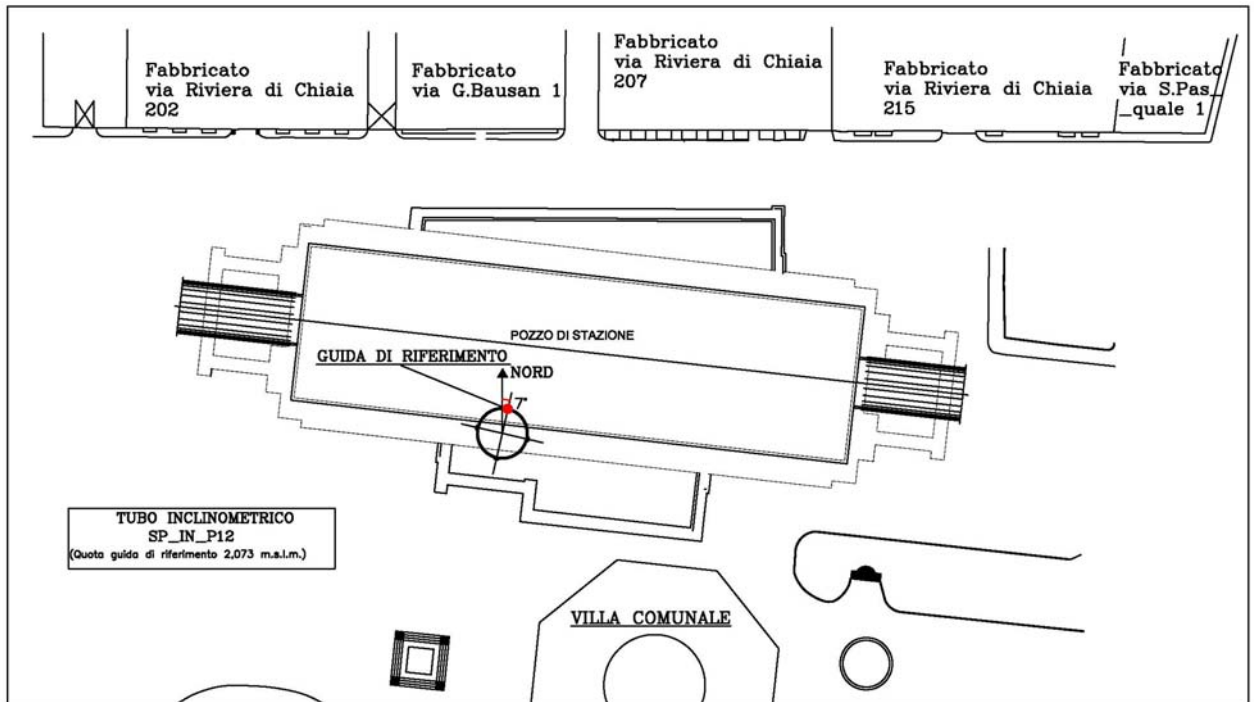
SP_IN_P12

Dal 19/07/10 la sonda inclinometrica si incastra nel tubo, pertanto le misure verranno effettuate da -35m.s.l.m.

Sostituito da SP_IN_P12_1

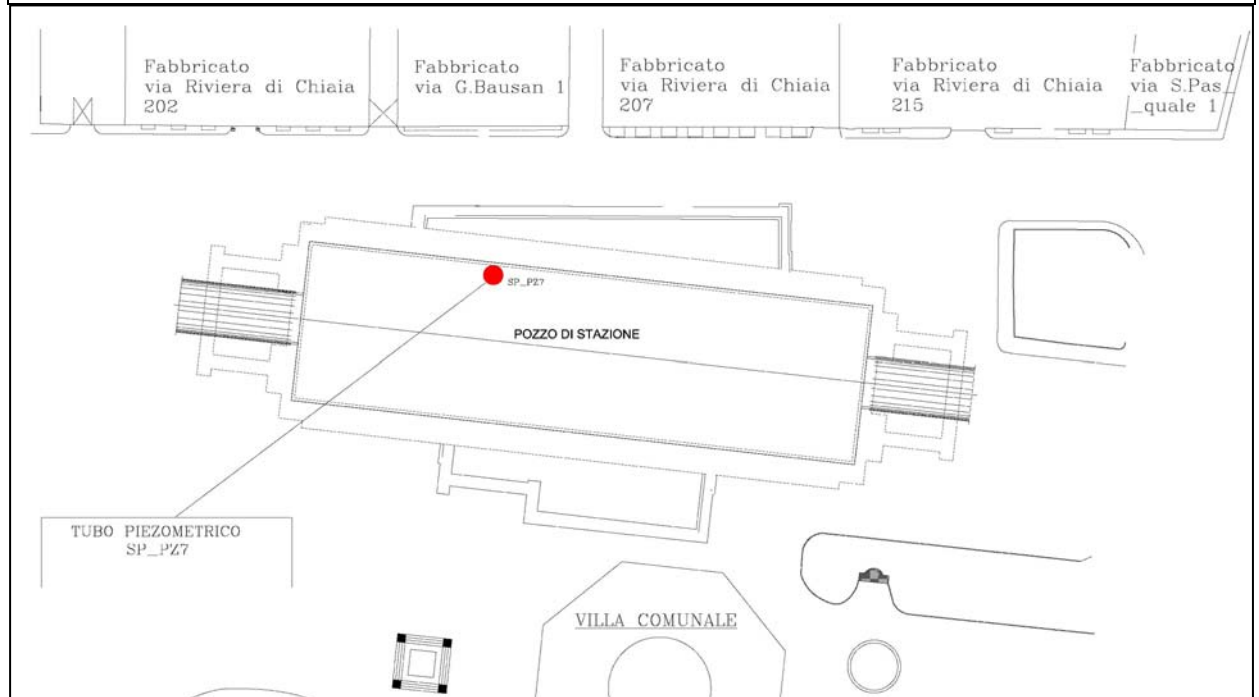
Piezometro SP_PZ7

NOTE
Per lo strumento al presente report non vi sono misure da consegnare.
A seguito della manutenzione si constata l'impossibilità di spurgo dei tubi di misura.
Lo strumento risulta non funzionante.
L'ultima misura disponibile è riportata nel report FEB-MAR 2011 con codifica: LM6 7FX 2B 152-R13

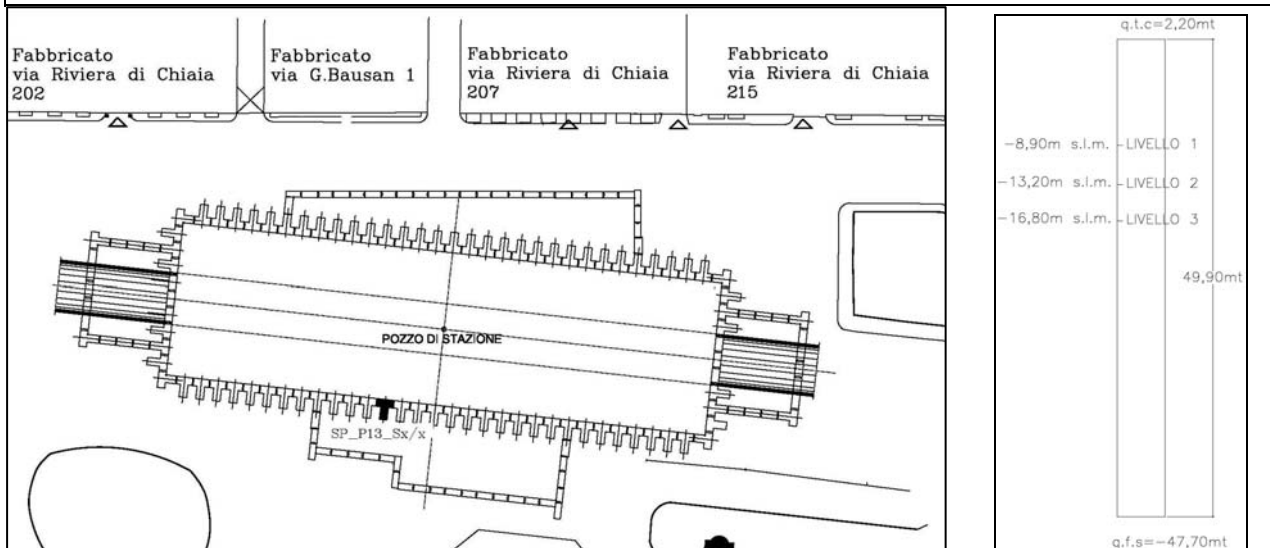
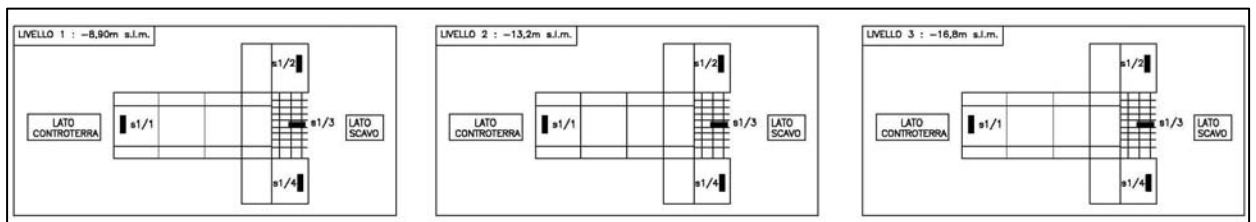
SP_P13

SCHEMA INSTALLAZIONE STRUMENT. GEOTECNICA (BECV PER METALLO)
PANNELLO N°13

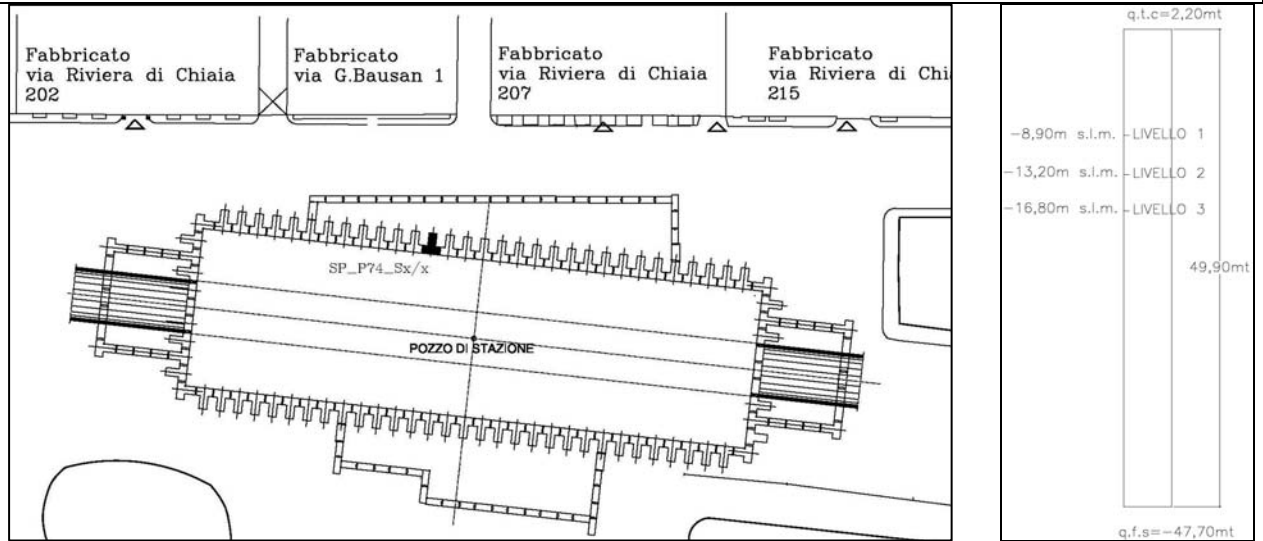
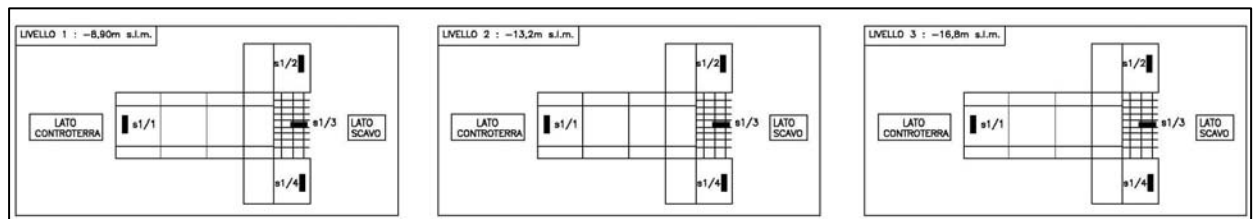
SP_P74

SCHEMA INSTALLAZIONE STRUMENT. GEOTECNICA (BECV PER METALLO)
PANNELLO N°74
