LINEA 6 – METROPOLITANA DI NAPOLI

COMUNE DI NAPOLI CONCEDENTE		PROG	IMP	NUMERO				
						L	M	6	7	F	X	4
						CODICE PRODOTTO		AREA	TIPO	FASE		
								4	D		E	S
A termini di legge è rigorosamente vietato riprodurre e comunicare a terzi il contenuto del presente documento	TITOLO DOCUMENTO: LINEA 6 METROPOLITANA DI NAPOLI PROGETTO ESECUTIVO OPERE CIVILI – MONITORAGGIO GEOTECNICO GEOREFERENZIATO REPORT DELLE MISURE – GALLERIA DI LINEA – CHIAIA-MUNICIPIO											
	EMITTENTE

Tratta Chiaia - Municipio

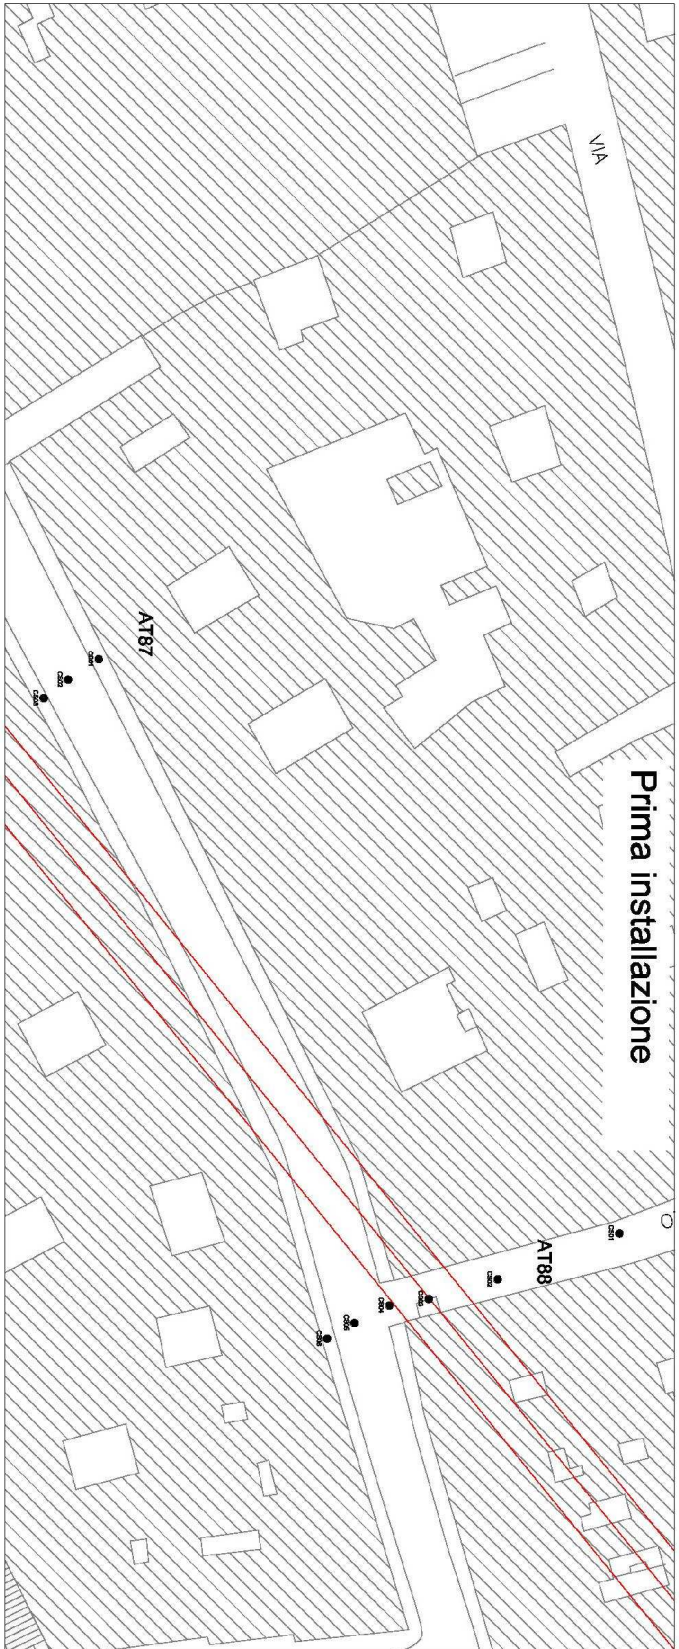
Figura 4.1.: Planimetria tratta Chiaia - Municipio, raffigurante la disposizione della prima installazione della strumentazione di monitoraggio.

Figura 4.1-4.4. Nelle figure sono rappresentate le planimetrie della tratta SanPasquale - Chiaia della Galleria di Linea e la disposizione degli strumenti previsti per il monitoraggio geotecnico.

Prima installazione

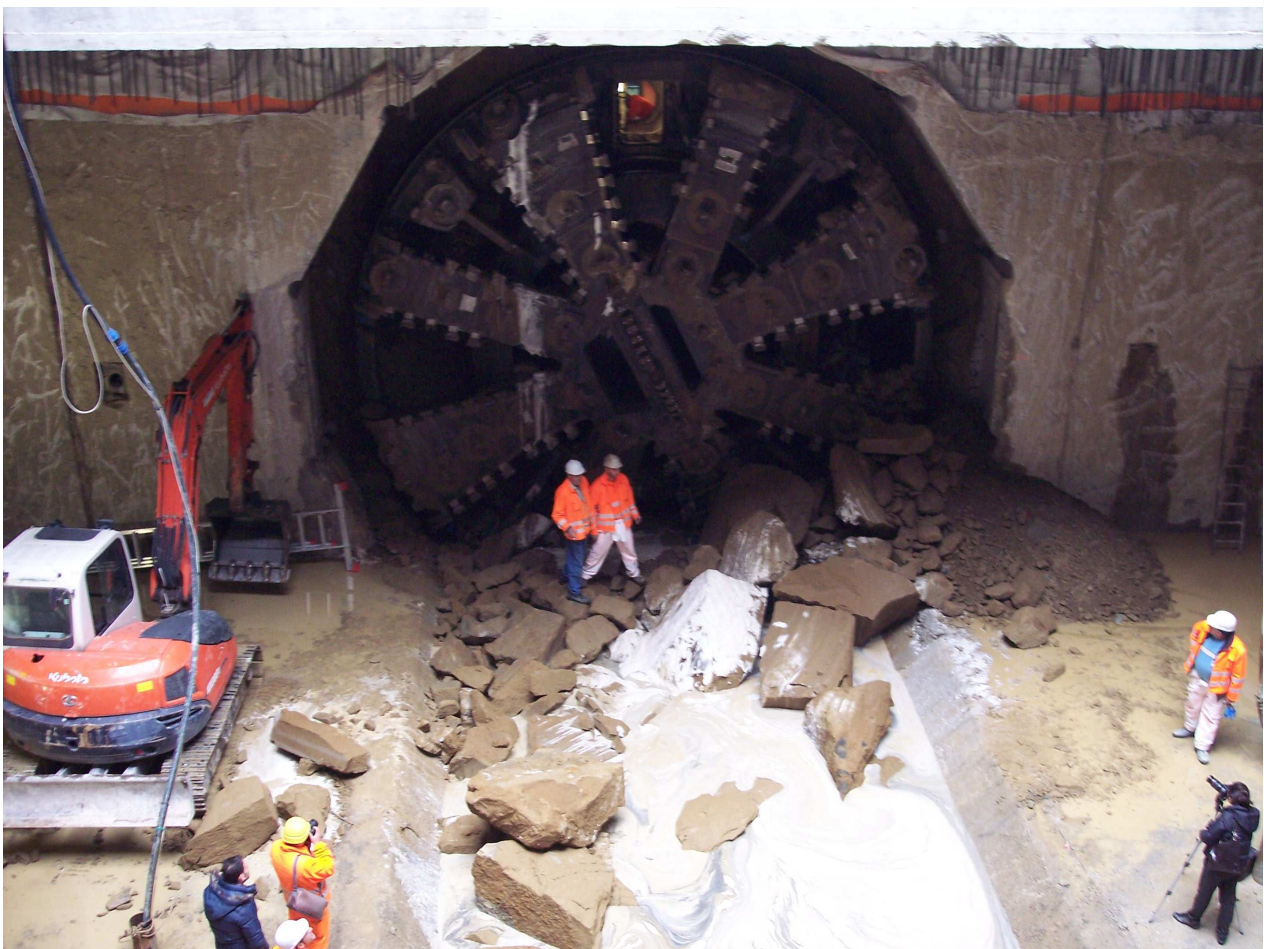
Figura 5.1.: Sfondo della TBM nel pozzo d'estrazione di P.za Municipio.

Per essere calata e di seguito rimontata nel pozzo di Mergellina la TBM è stata scomposta in vari elementi: scudo anteriore, intermedio, posteriore, testa fresante, erettore, coclea, camera iperbarica etc. Successivamente, elemento per elemento, è stato calato il carro back up, per un totale di 13 pezzi. La stessa procedura osservata per il posizionamento nel pozzo di Mergellina durante la fase di montaggio verrà seguita per lo smontaggio ed estrazione dal pozzo presso piazza Municipio.

In tutto la TBM WIRTH EPB completa di carro back up è lunga 150 m.

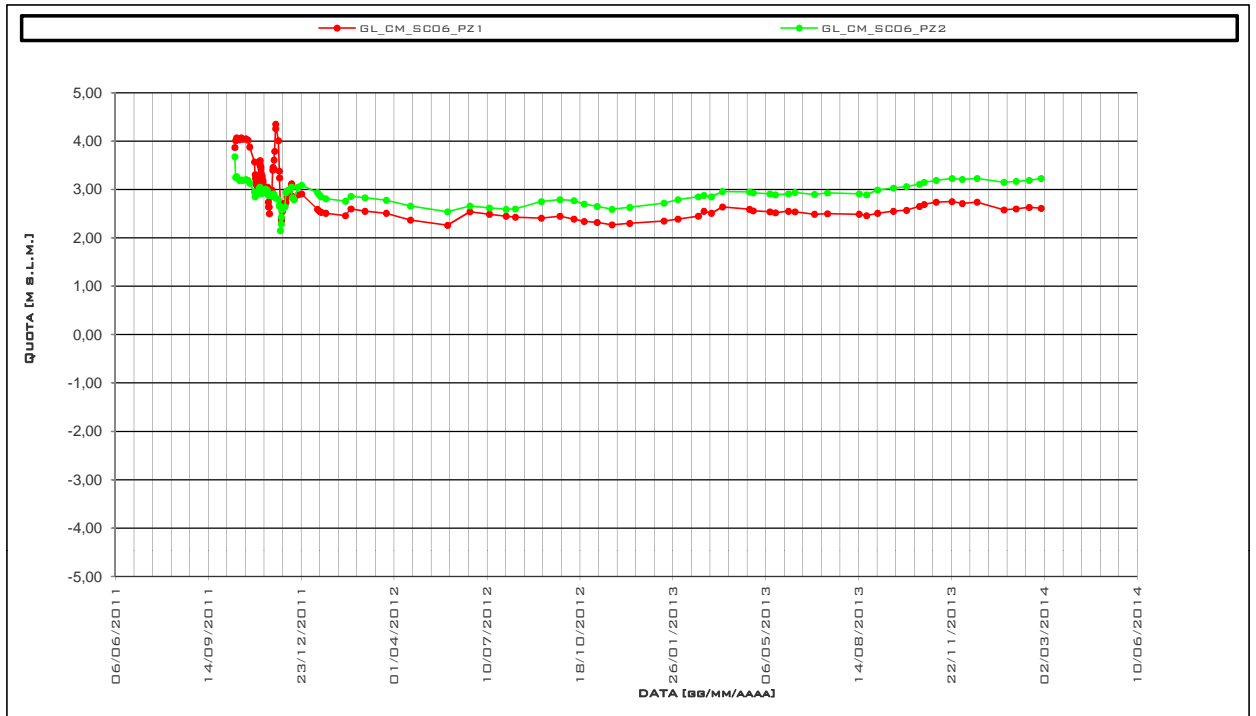
SCHEMA UBICAZIONE

Ubicazione TRATTA CHIAIA - MUNICIPIO
Tipo Strumento Piezometro Casagrande
Nome Tubo Piezometrico 0
Data posa in opera 29/09/2011
Data lettura di zero 12/10/2011
