LINEA 6 – METROPOLITANA DI NAPOLI

COMUNE DI NAPOLI CONCEDENTE		PROG IMP NUMERO					
						L	M	6	7	F	X
				CODICE PRODOTTO		AREA		TIPO		FASE	
						4		A		E S	
TITOLO DOCUMENTO: LINEA 6 METROPOLITANA DI NAPOLI PROGETTO ESECUTIVO OPERE CIVILI – MONITORAGGIO GEOTECNICO GEOREFERENZIATO REPORT DELLE MISURE – GALLERIA DI LINEA – MERGELLINA-ARCO MIRELLI											
EMITTENTE

Nell'ambito della realizzazione della nuova Metropolitana di Napoli (**Linea 6, tratta Mergellina - Municipio**) è prevista una rete di monitoraggio e controllo finalizzata alla periodica registrazione delle grandezze fisiche di maggiore interesse e agli effetti legati alle attività di cantiere.

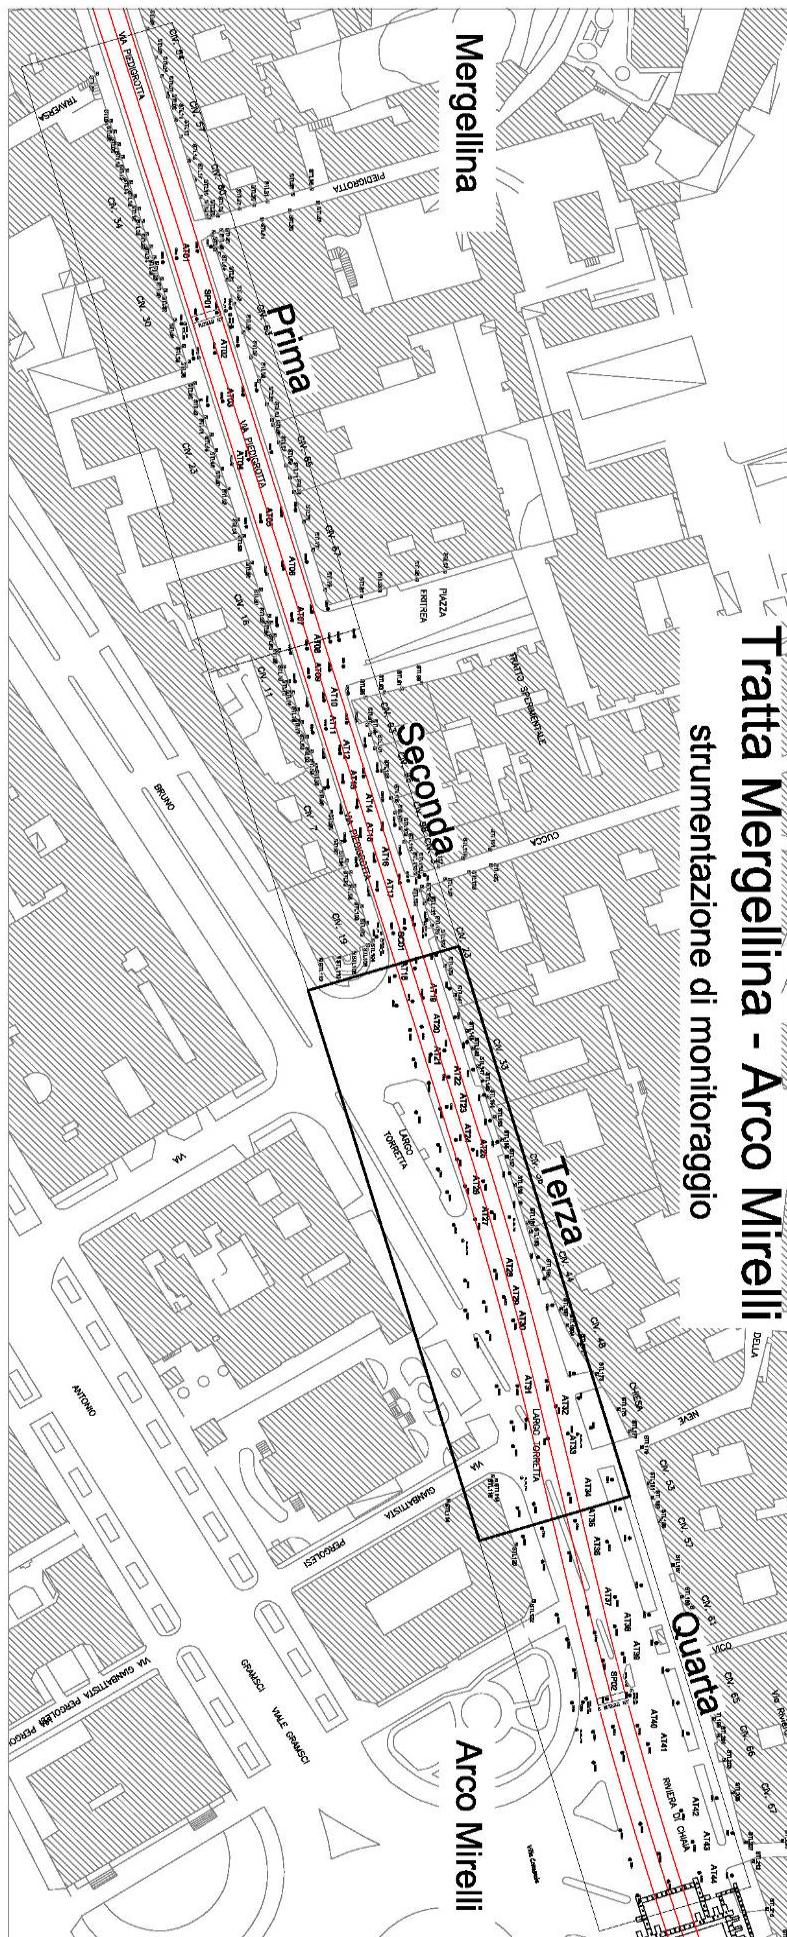
Figura 4.3.: Planimetria tratta Mergellina - Arco Mirelli, raffigurante la disposizione della terza installazione della strumentazione di monitoraggio.

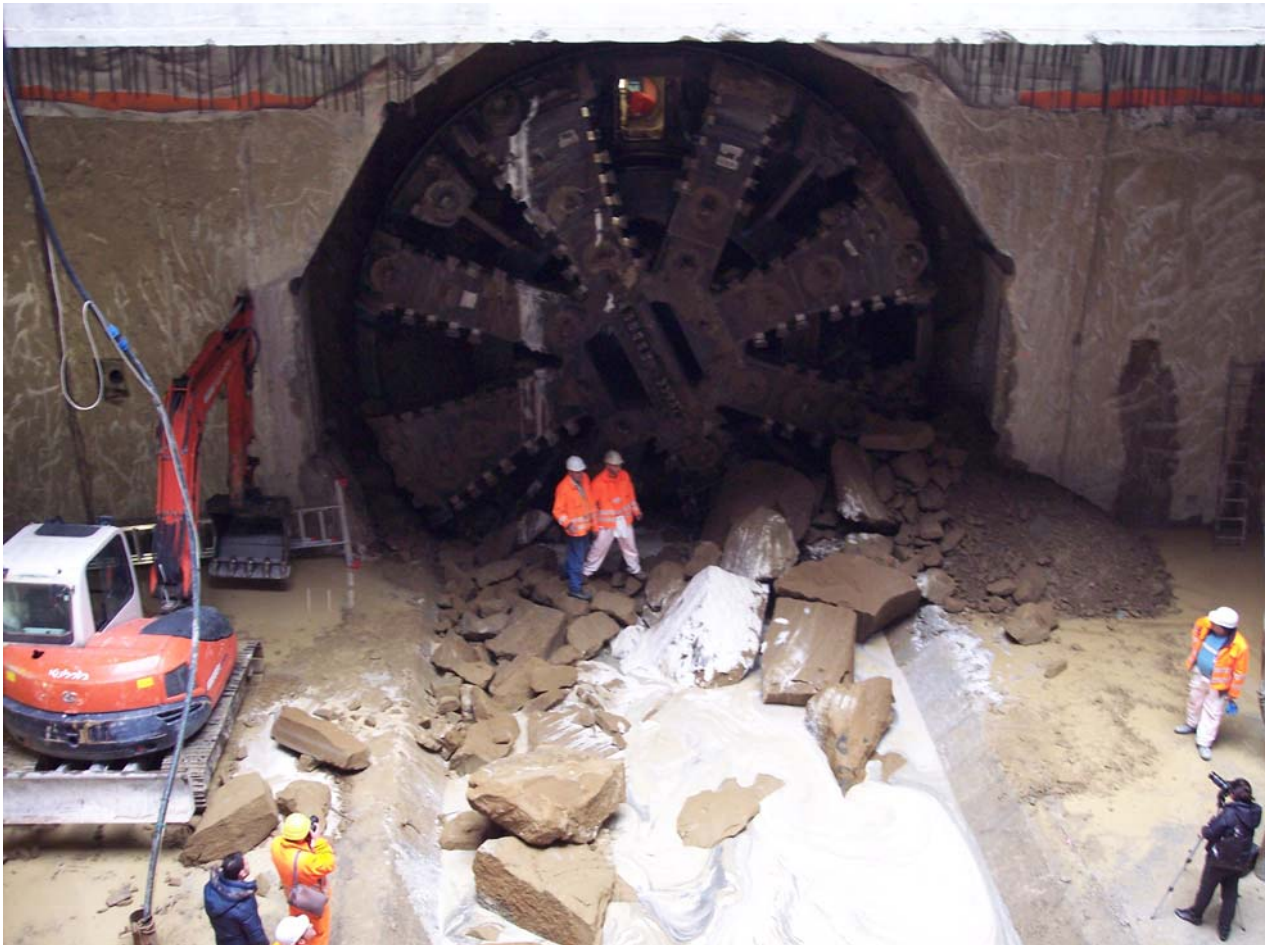
Figura 5.1.: Sfondo della TBM nel pozzo d'estrazione di P.za Municipio.

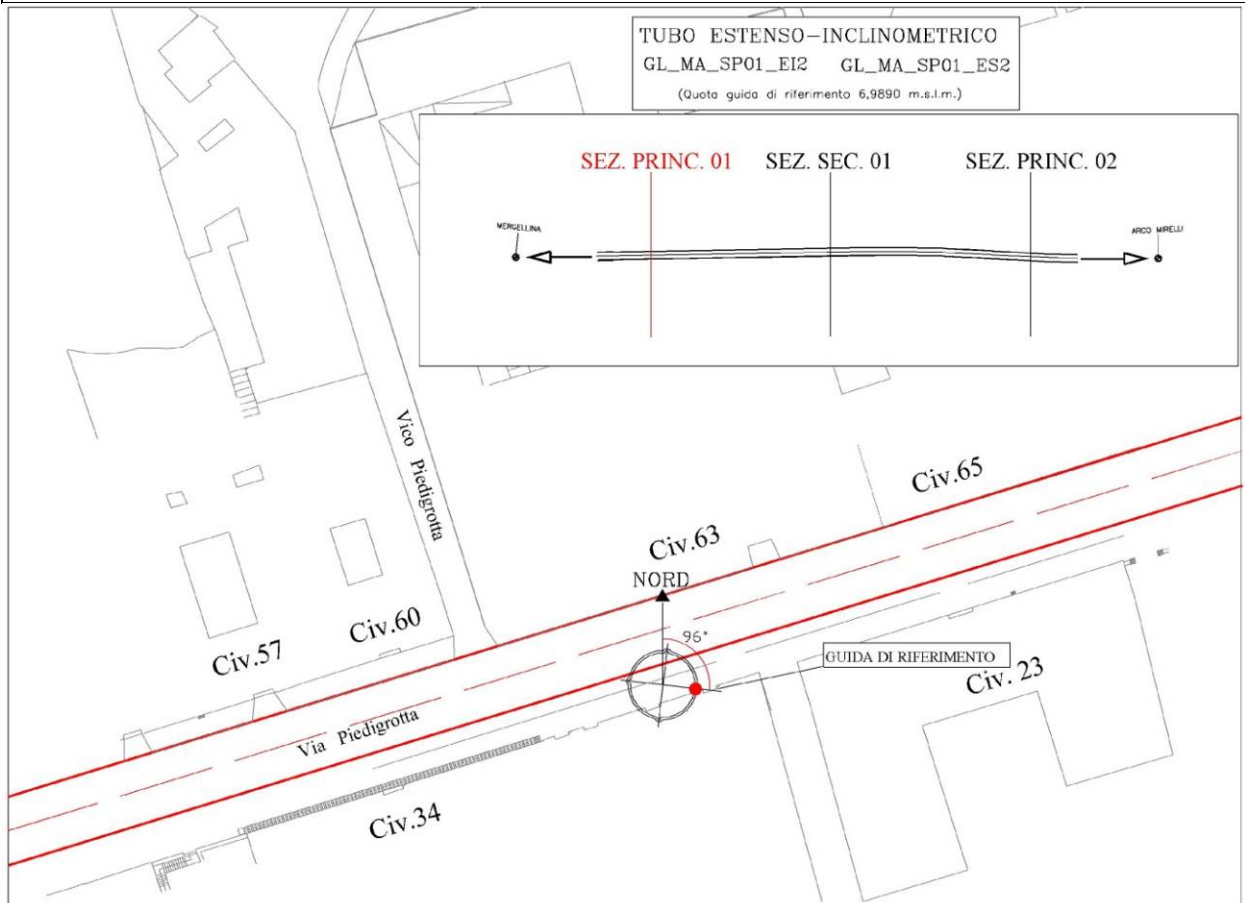
GL_MA_SP01_ES2

Per lo strumento, nel periodo relativo al presente report, non ci sono misure da consegnare.

L'ultima misura disponibile è riportata nel report APR 2012 con codifica: LM6 7FX 4A E 10

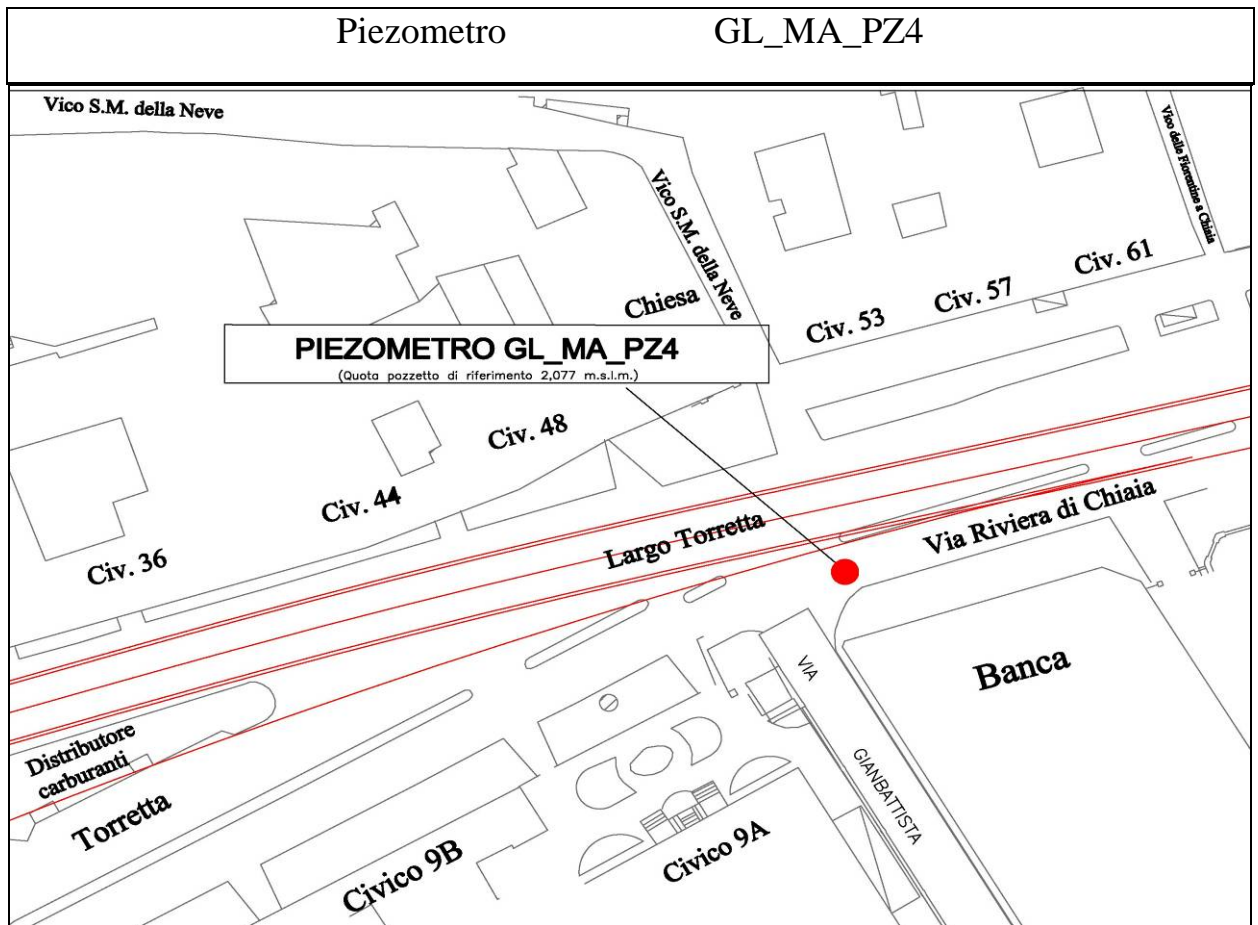
<p>Affidabilità strumentale</p> <p>A.T.I. LM6 – Consorzio TreEsse</p>	<p>Congruenza progettuale</p> <p>C.T. ATI LM6 – C.T. Monitoraggio</p>						
<p>buono</p> <p>da rivedere</p> <p>da scartare</p>	<p>congruente</p> <p>non congruente, da valutare</p> <p>non congruente con implicazioni sulla sicurezza</p>						
<table border="1" style="margin: auto;"> <tr><td style="width: 30px; height: 30px; text-align: center;">X</td></tr> <tr><td style="width: 30px; height: 30px;"></td></tr> <tr><td style="width: 30px; height: 30px;"></td></tr> </table>	X			<table border="1" style="margin: auto;"> <tr><td style="width: 30px; height: 30px;"></td></tr> <tr><td style="width: 30px; height: 30px;"></td></tr> <tr><td style="width: 30px; height: 30px;"></td></tr> </table>			
X

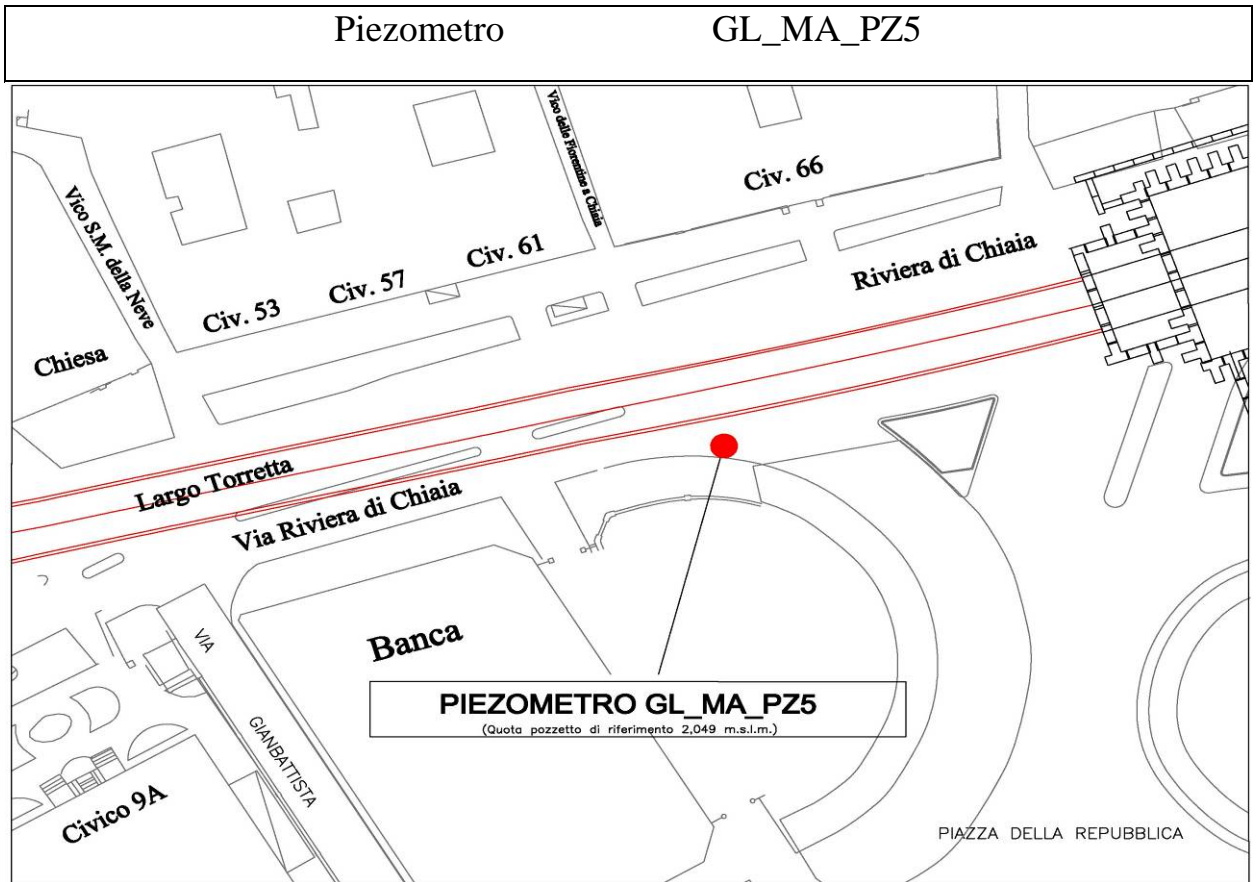
<p>Affidabilità strumentale A.T.I. LM6 – Consorzio TreEsse</p>	<p>Congruenza progettuale C.T. ATI LM6 – C.T. Monitoraggio</p>
<p>buono <input type="checkbox"/></p> <p>da rivedere <input type="checkbox"/></p> <p>da scartare <input checked="" type="checkbox"/></p>	<p>congruente <input type="checkbox"/></p> <p>non congruente, da valutare <input type="checkbox"/></p> <p>non congruente con implicazioni sulla sicurezza <input type="checkbox"/></p>

NOTE
Per lo strumento, nel periodo relativo al presente report, non ci sono misure da consegnare.
L'ultima misura disponibile è riportata nel report SET 2012 con codifica: LM6 7FX 4A E 12

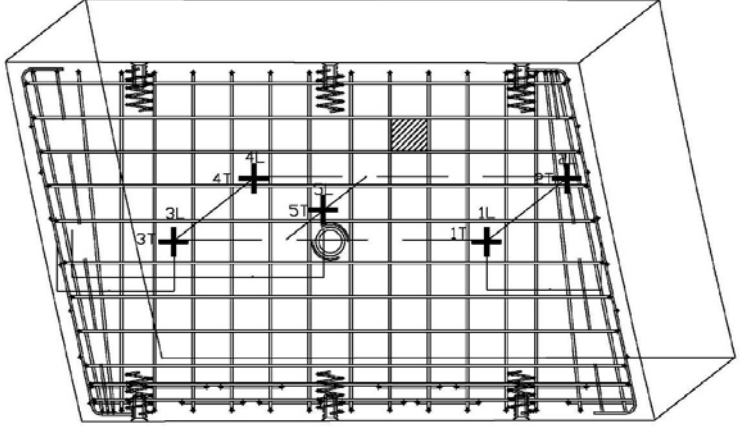
Schema concio con posizionamento barrette estensimetriche c.l.s.

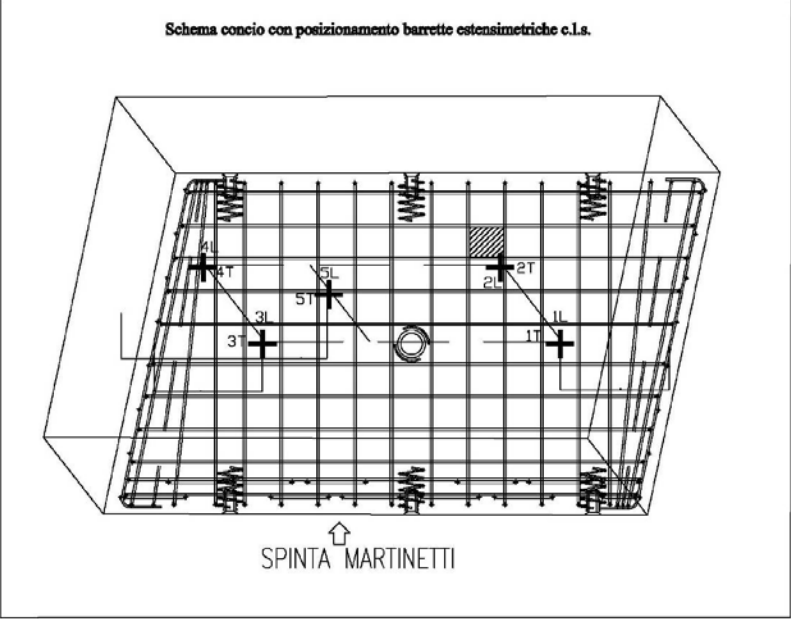
Schema concio con posizionamento barrette estensimetriche c.l.s.

CLS	Rck >= 45 MPa (C37/45)
CLASSE DI RESISTENZA	S42
CLASSE DI ESPOSIZIONE	Rck >= 15 MPa
PREMIPMENTO	
ACCIAIO	FeB 44 K controllato
ARMATURE	
COPRIFERRO	4 cm ±20%
ARMATURA	3 cm ±20%
SPIRALI	
INSERTI	
CONNETTORI MECCANICI LONGITUDINALI	BIBLOCK SYSTEM O EQUIVALENTE
FORO PRESA PER ERETTORE	SISTEMA VACUUM
BARRA GUIDA	L=1200mm, ϕ=30mm
GUARNIZIONE	IN ELASTOMERO TIPO FP – T140 O EQUIVALENTE

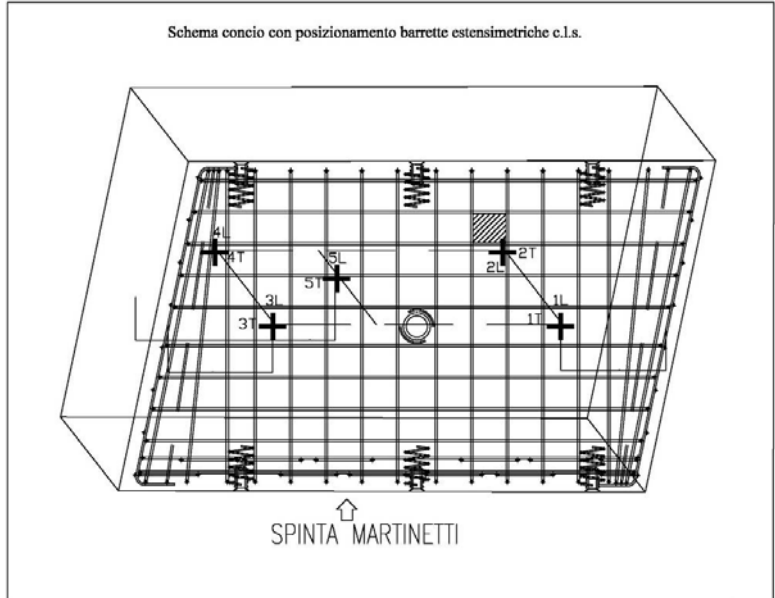
Schema concio con posizionamento barrette estensimetriche c.l.s.

C/S		Rok \geq 45 MPa (C37/45)
CLASSE DI RESISTENZA	XA2	
CLASSE DI ESPOSIZIONE		Rok \geq 15 MPa
RIEMPIMENTO		
ACCIAIO		F68 44 K controllato
ARMATURE		
COPRIFORO		4 cm \pm 20%
ARMATURA		3 cm \pm 20%
SPIRALI		
INSERTI		
CONNETTORI MECCANICI LONGITUDINALI	BIBLOCK SYSTEM O EQUIVALENTE	
FORDO PRESA PER ERETTORE	SISTEMA VACUUM	
BARRA GUIDA	L=1200mm, ϕ =35mm	
QUARZAZIONE	IN ELASTOMERO TIPO FIP - T140 O EQUIVALENTE
