LINEA 6 METROPOLITANA DI NAPOLI
PROGETTO ESECUTIVO

**OPERE CIVILI – MONITORAGGIO GEOTECNICO GEOREFERENZIATO
REPORT DELLE MISURE – GALLERIA DI LINEA – MERGELLINA-ARCO MIRELLI**

Di seguito saranno restituiti i grafici frutto delle letture svolte lungo la tratta Mergellina - Arco Mirelli:

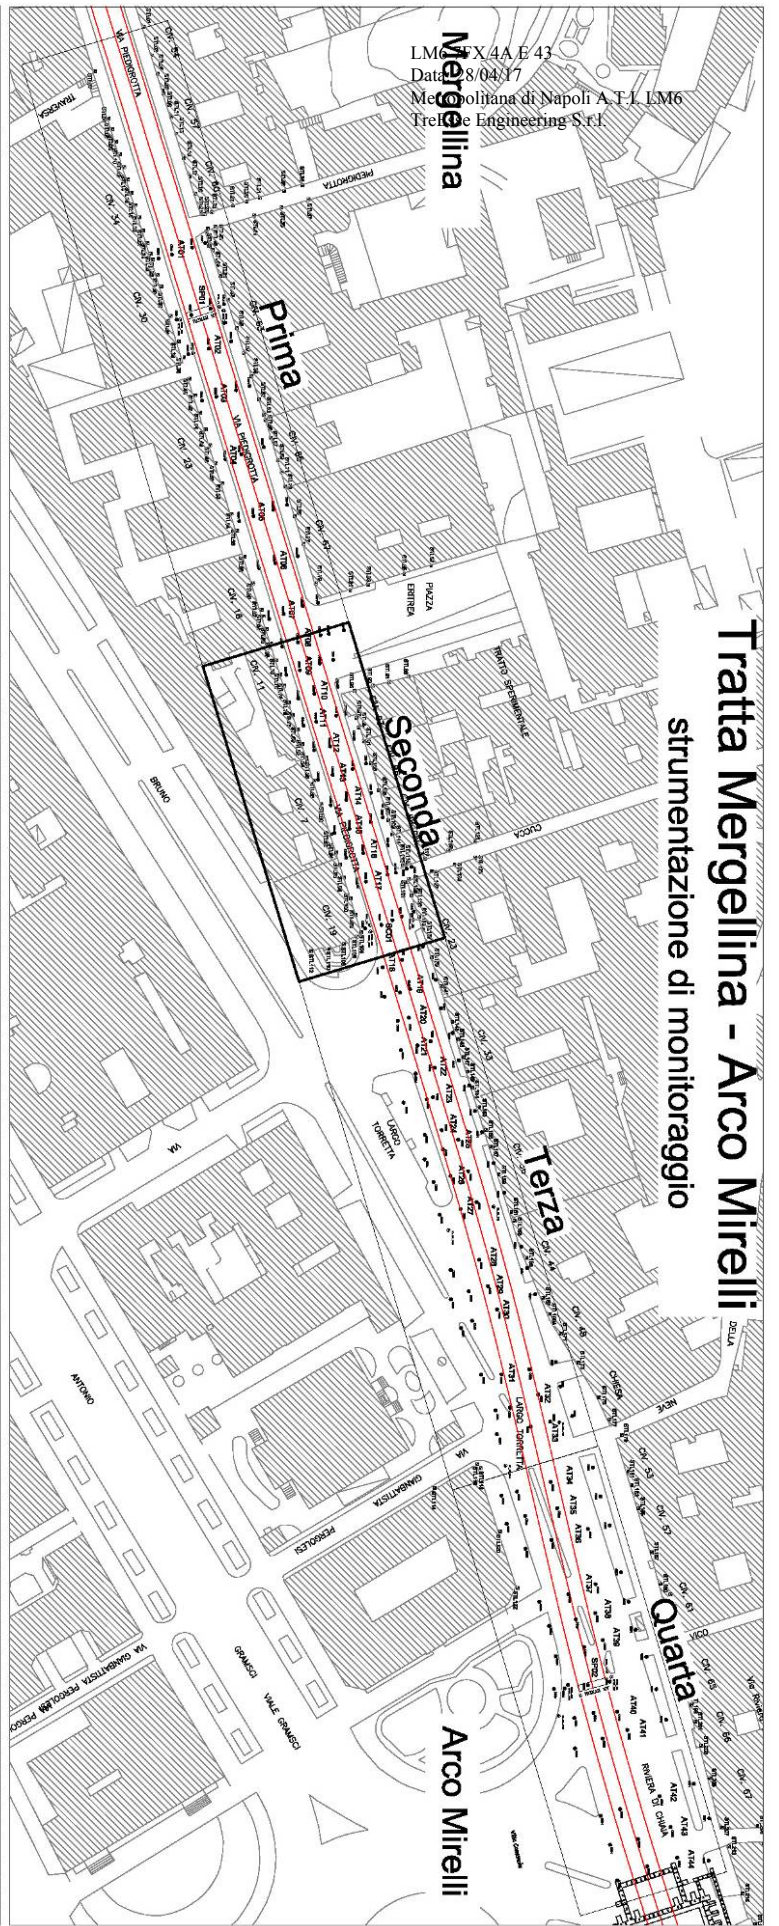
Figura 4.2.: Planimetria tratta Mergellina - Arco Mirelli, raffigurante la disposizione della seconda installazione della strumentazione di monitoraggio.

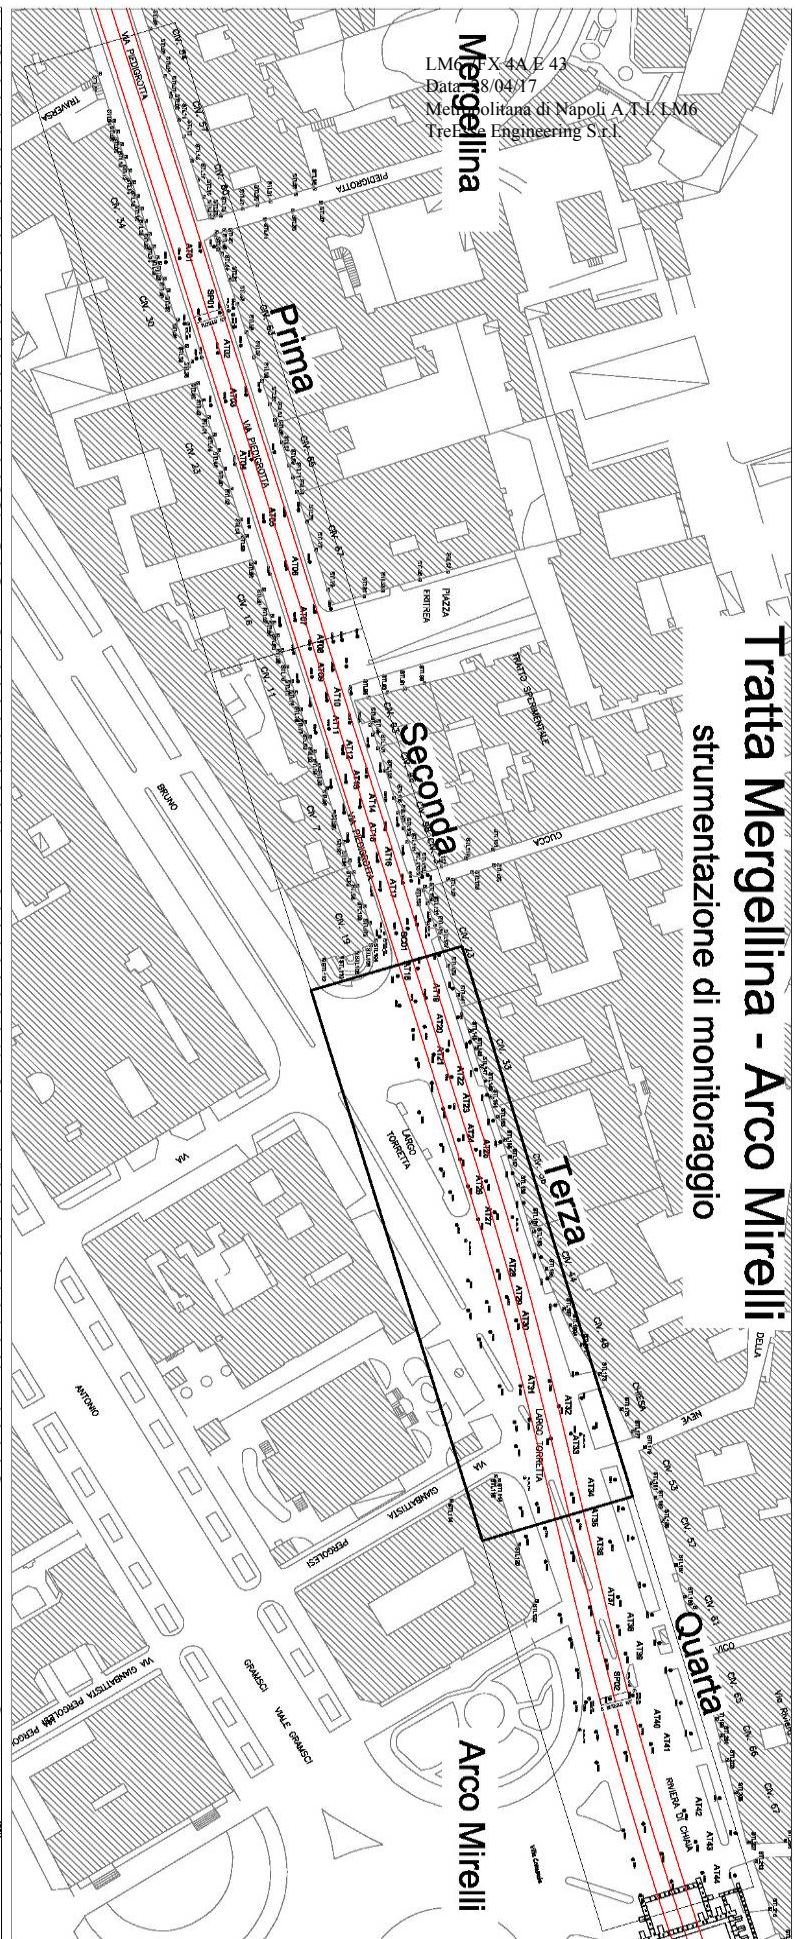
Figura 4.3.: Planimetria tratta Mergellina - Arco Mirelli, raffigurante la disposizione della terza installazione della strumentazione di monitoraggio.

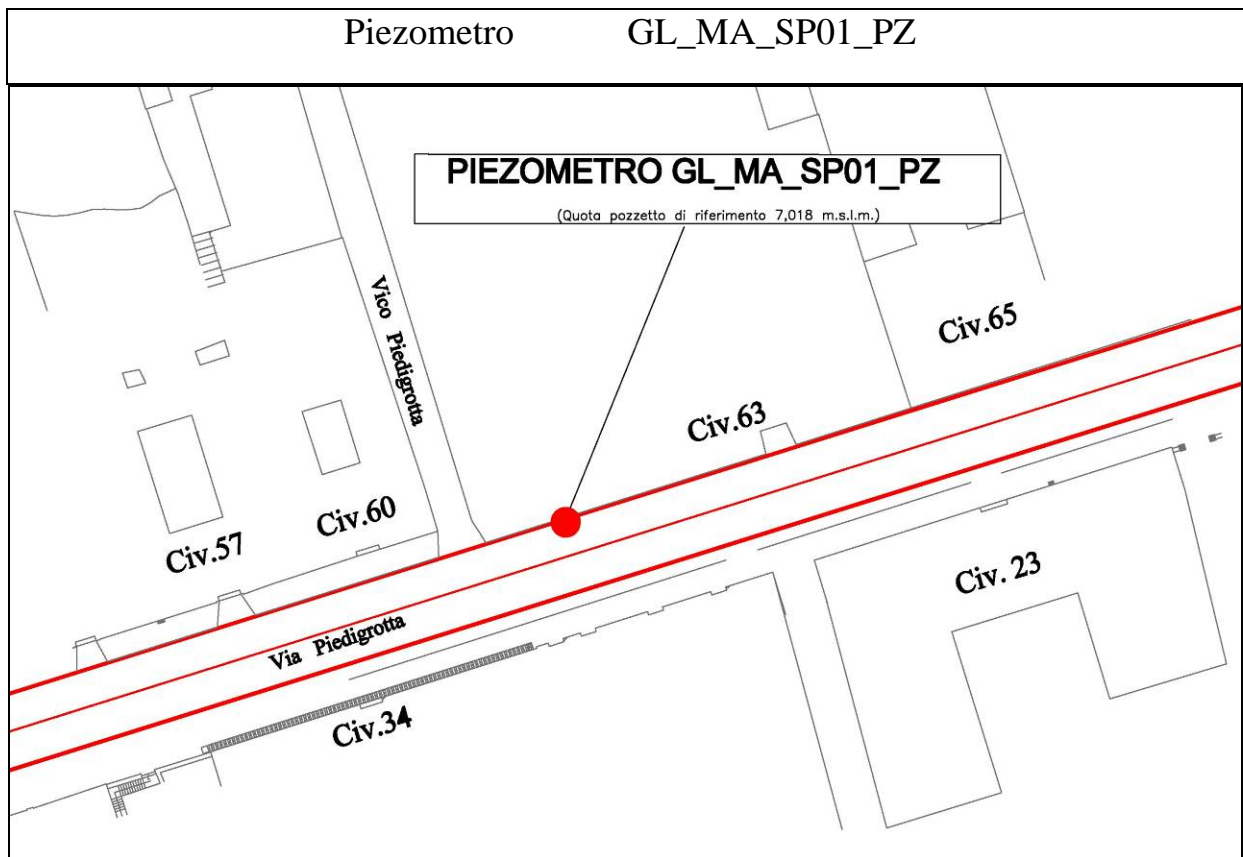
<p>Affidabilità strumentale</p> <p>A.T.I. LM6 – Consorzio TreEsse</p>	<p>Congruenza progettuale</p> <p>C.T. ATI LM6 – C.T. Monitoraggio</p>
<p>buono <input type="checkbox"/></p> <p>da rivedere <input type="checkbox"/></p> <p>da scartare <input checked="" type="checkbox"/></p>	<p>congruente <input type="checkbox"/></p> <p>non congruente, da valutare <input type="checkbox"/></p> <p>non congruente con implicazioni sulla sicurezza <input type="checkbox"/></p>

<i>NOTE</i>
Per lo strumento, nel periodo relativo al presente report, non ci sono misure da consegnare.

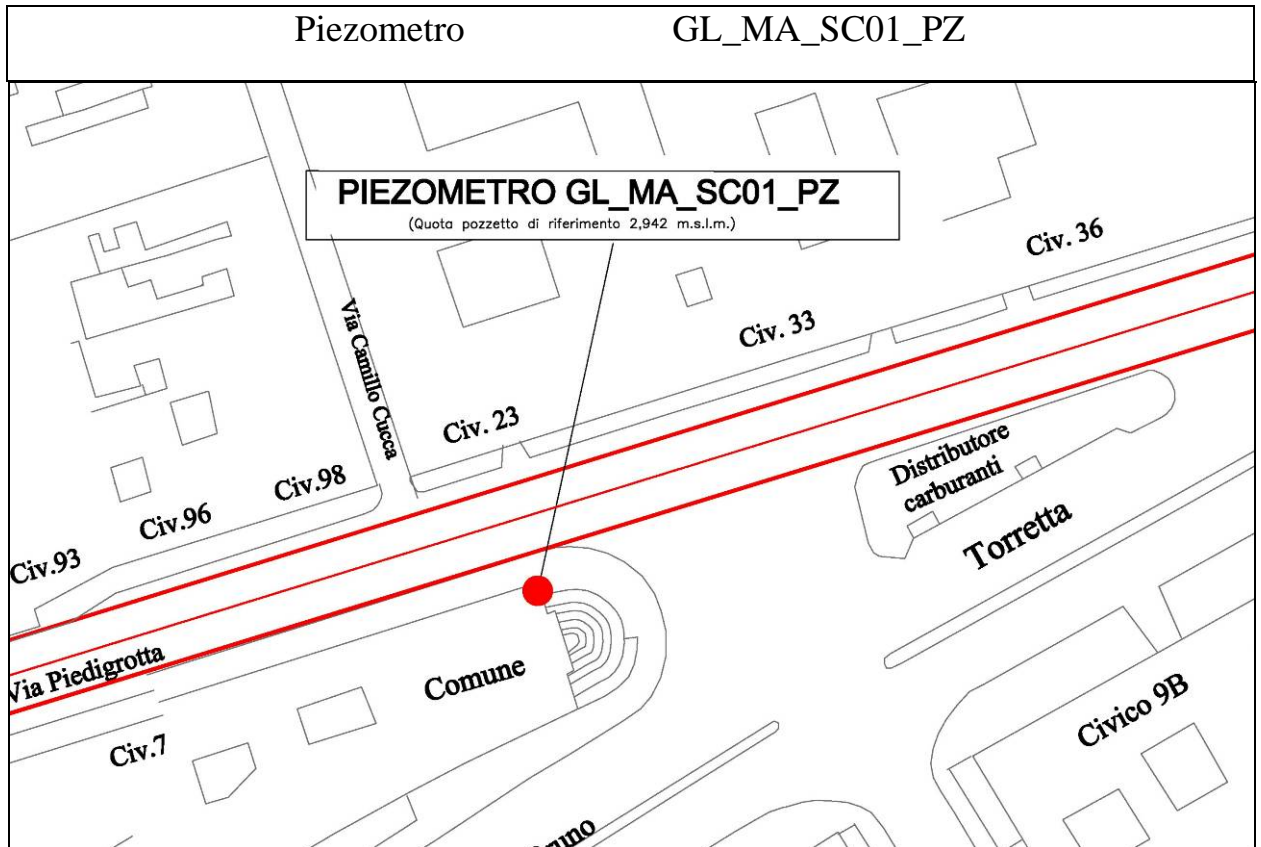
<p>Affidabilità strumentale A.T.I. LM6 – Consorzio TreEsse</p>	<p>Congruenza progettuale C.T. ATI LM6 – C.T. Monitoraggio</p>
<p>buono <input type="checkbox"/></p> <p>da rivedere <input type="checkbox"/></p> <p>da scartare <input checked="" type="checkbox"/></p>	<p>congruente <input type="checkbox"/></p> <p>non congruente, da valutare <input type="checkbox"/></p> <p>non congruente con implicazioni sulla sicurezza <input type="checkbox"/></p>

NOTE
Per lo strumento, nel periodo relativo al presente report, non ci sono misure da consegnare.

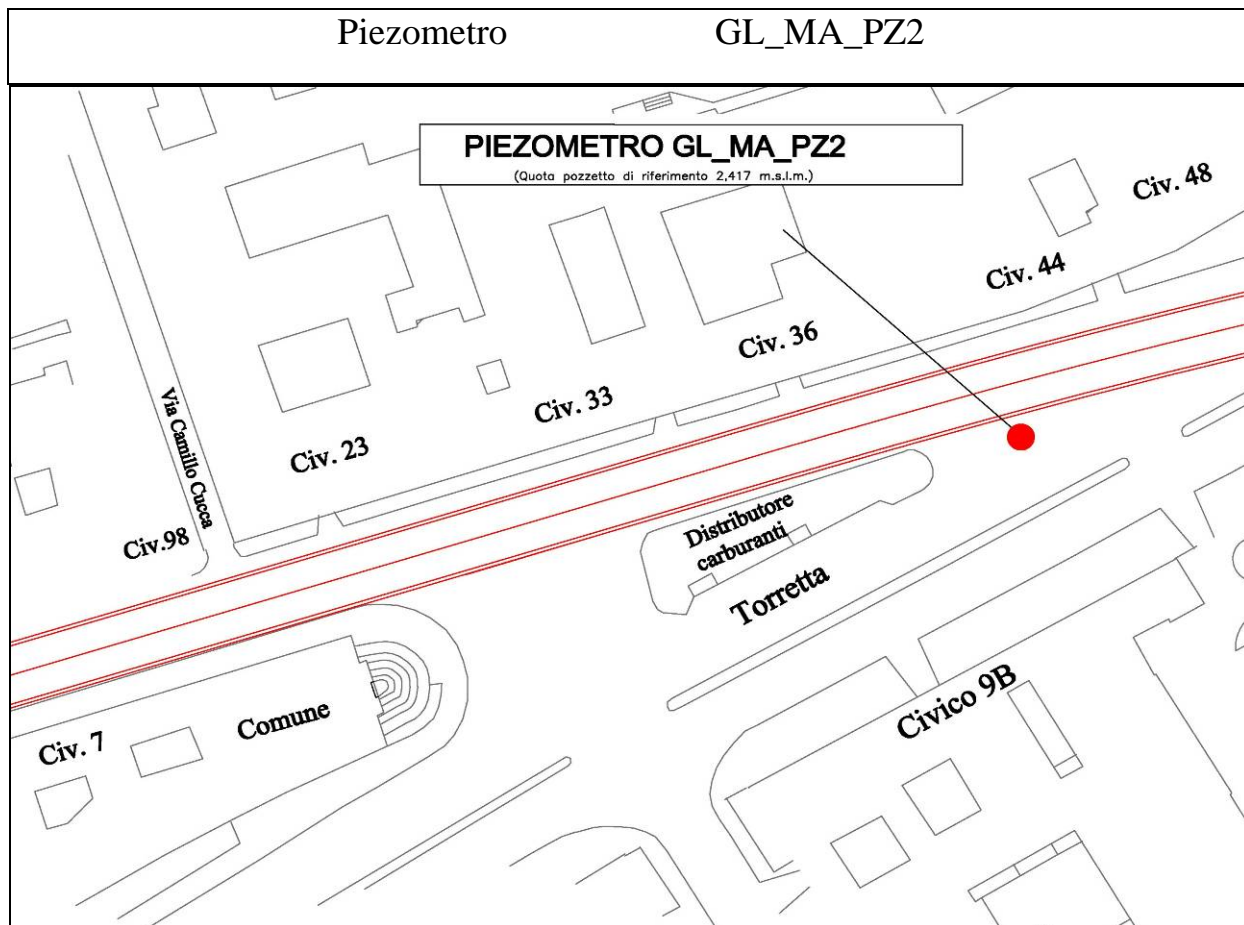
<p>Affidabilità strumentale</p> <p>A.T.I. LM6 – Consorzio TreEsse</p>	<p>Congruenza progettuale</p> <p>C.T. ATI LM6 – C.T. Monitoraggio</p>						
<p>buono</p> <p>da rivedere</p> <p>da scartare</p>	<p>congruente</p> <p>non congruente, da valutare</p> <p>non congruente con implicazioni sulla sicurezza</p>						
<table border="1" style="margin: auto;"> <tr><td style="width: 30px; height: 20px;"></td></tr> <tr><td style="width: 30px; height: 20px;"></td></tr> <tr><td style="width: 30px; height: 20px; text-align: center;">X</td></tr> </table>			X	<table border="1" style="margin: auto;"> <tr><td style="width: 30px; height: 20px;"></td></tr> <tr><td style="width: 30px; height: 20px;"></td></tr> <tr><td style="width: 30px; height: 20px;"></td></tr> </table>			
X

Per lo strumento, nel periodo relativo al presente report, non ci sono misure da consegnare.

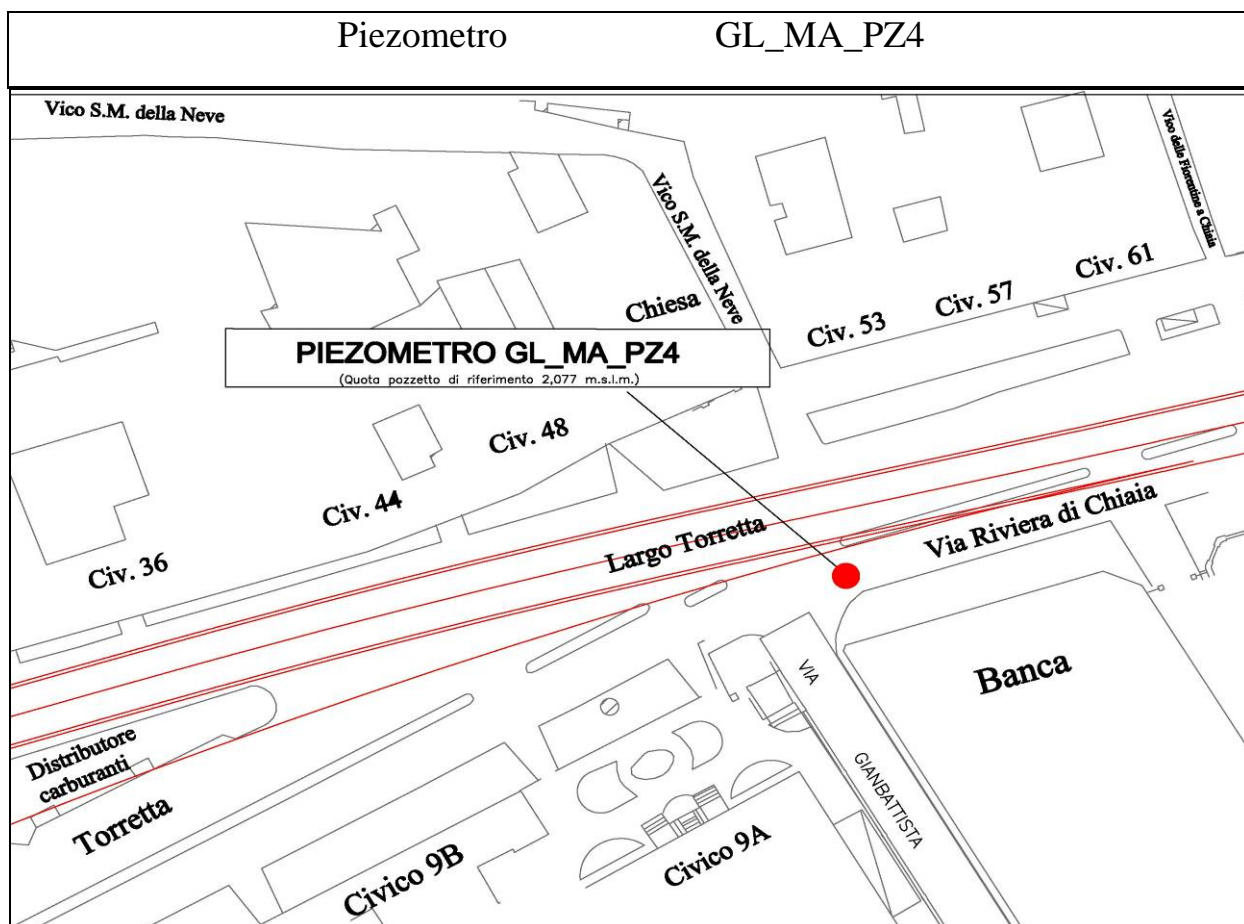
<p>Affidabilità strumentale</p> <p>A.T.I. LM6 – Consorzio TreEsse</p>	<p>Congruenza progettuale</p> <p>C.T. ATI LM6 – C.T. Monitoraggio</p>						
<p>buono</p> <p>da rivedere</p> <p>da scartare</p>	<p>congruente</p> <p>non congruente, da valutare</p> <p>non congruente con implicazioni sulla sicurezza</p>						
<table border="1" style="margin: auto;"> <tr><td style="width: 30px; height: 20px;"></td></tr> <tr><td style="width: 30px; height: 20px;"></td></tr> <tr><td style="width: 30px; height: 20px; text-align: center;">X</td></tr> </table>			X	<table border="1" style="margin: auto;"> <tr><td style="width: 30px; height: 20px;"></td></tr> <tr><td style="width: 30px; height: 20px;"></td></tr> <tr><td style="width: 30px; height: 20px;"></td></tr> </table>			
X

<i>NOTE</i>
Per lo strumento, nel periodo relativo al presente report, non ci sono misure da consegnare.

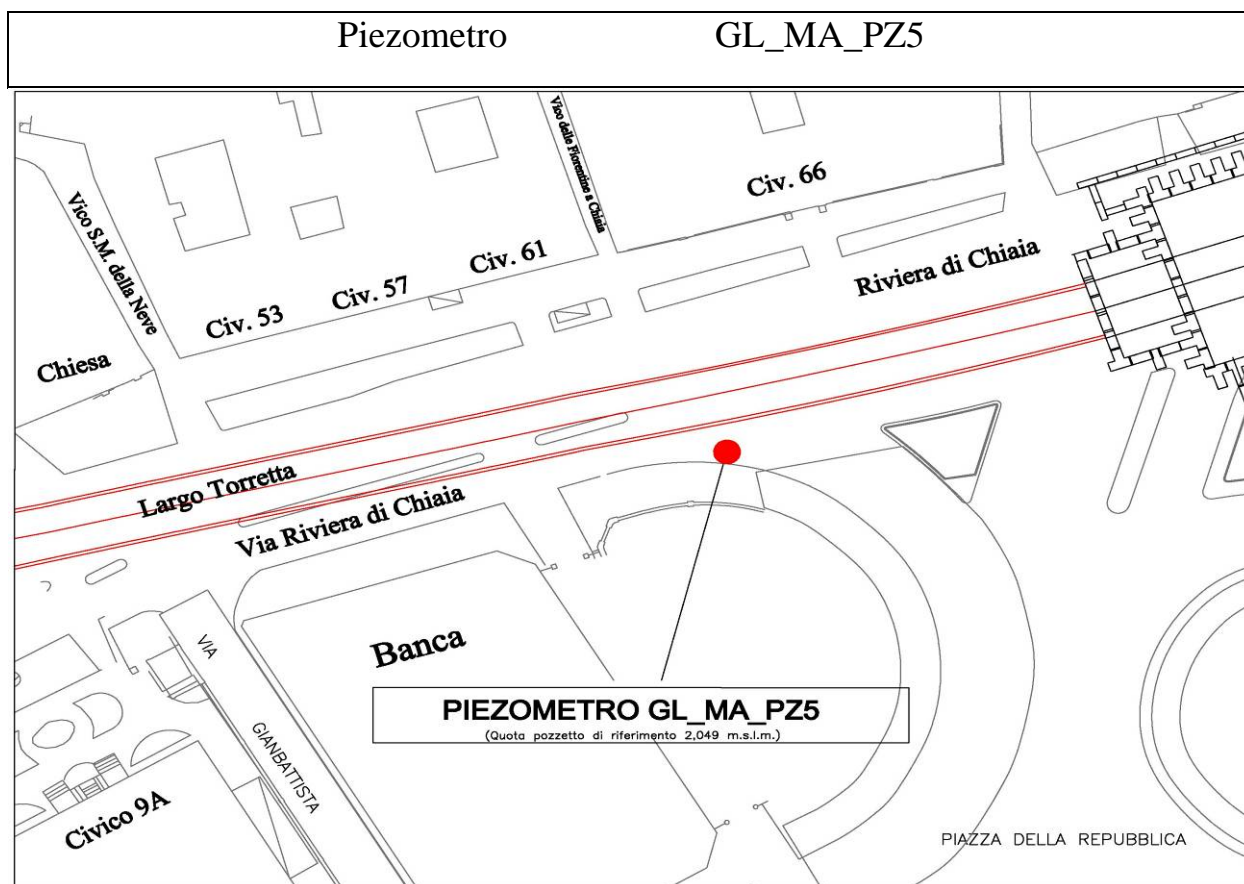
<p>Affidabilità strumentale A.T.I. LM6 – Consorzio TreEsse</p>	<p>Congruenza progettuale C.T. ATI LM6 – C.T. Monitoraggio</p>
<p>buono <input type="checkbox"/></p> <p>da rivedere <input type="checkbox"/></p> <p>da scartare <input checked="" type="checkbox"/></p>	<p>congruente <input type="checkbox"/></p> <p>non congruente, da valutare <input type="checkbox"/></p> <p>non congruente con implicazioni sulla sicurezza <input type="checkbox"/></p>

NOTE
Per lo strumento, nel periodo relativo al presente report, non ci sono misure da consegnare.
L'ultima misura disponibile è riportata nel report SET 2012 con codifica: LM6 7FX 4A E 12
