LINEA 6 – METROPOLITANA DI NAPOLI

(PRIMA EMISSIONE) – MARZO 2015

LINEA 6 METROPOLITANA DI NAPOLI
PROGETTO ESECUTIVO

**OPERE CIVILI – MONITORAGGIO GEOTECNICO GEOREFERENZIATO
REPORT DELLE MISURE – GALLERIA DI LINEA – SAN PASQUALE - CHIAIA**

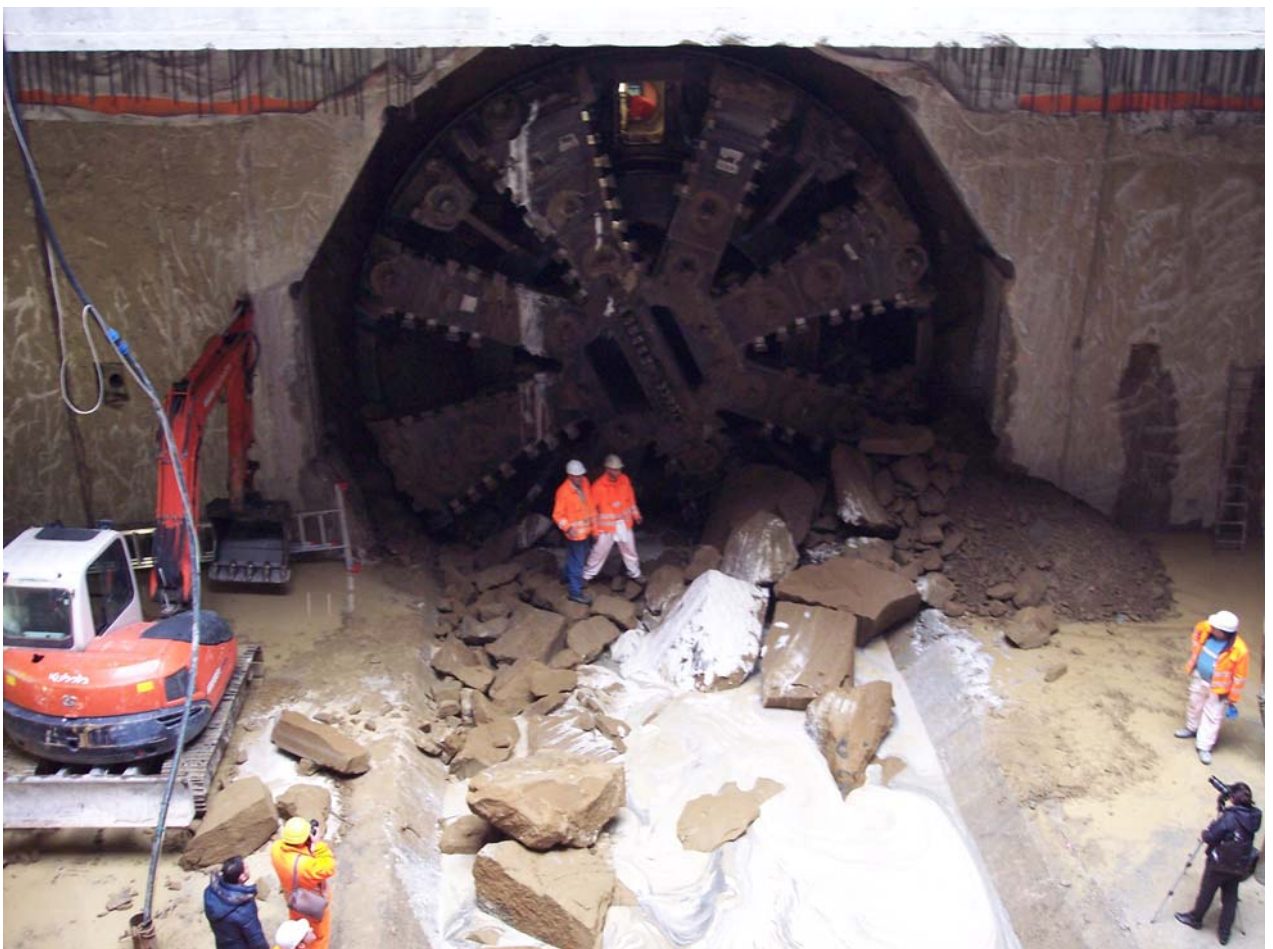
Figura 5.1.: Sfondo della TBM nel pozzo d'estrazione di P.za Municipio.

Per essere calata e di seguito rimontata nel pozzo di Mergellina la TBM è stata scomposta in vari elementi: scudo anteriore, intermedio, posteriore, testa fresante, erettore, coclea, camera iperbarica etc. Successivamente, elemento per elemento, è stato calato il carro back up, per un totale di 13 pezzi. La stessa procedura osservata per il posizionamento nel pozzo di Mergellina durante la fase di montaggio verrà seguita per lo smontaggio ed estrazione dal pozzo presso piazza Municipio.

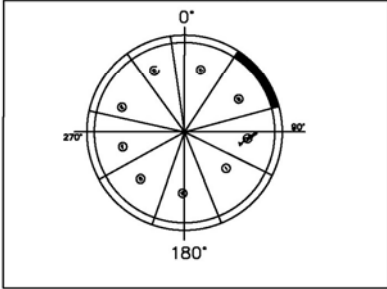
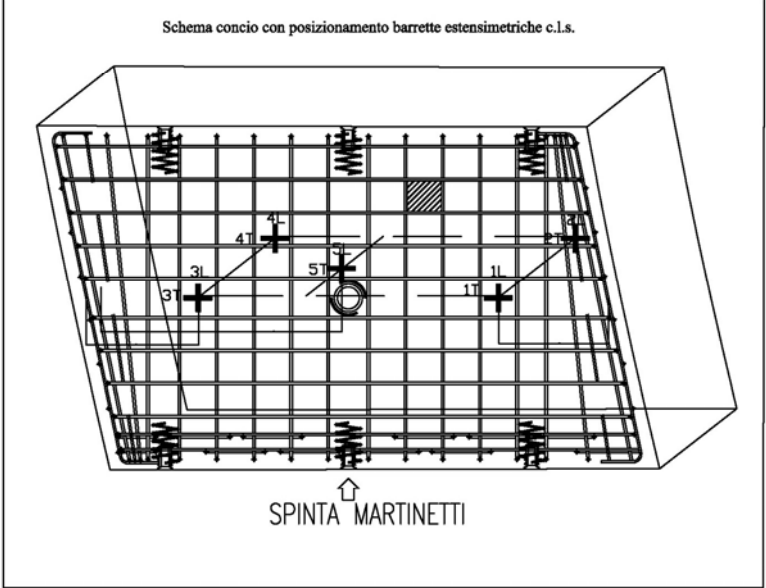
Tratta San Pasquale - Chiaia: progressiva 2096,00 ANELLO 1060

Schema concio con posizionamento barrette estensimetriche c.l.s.

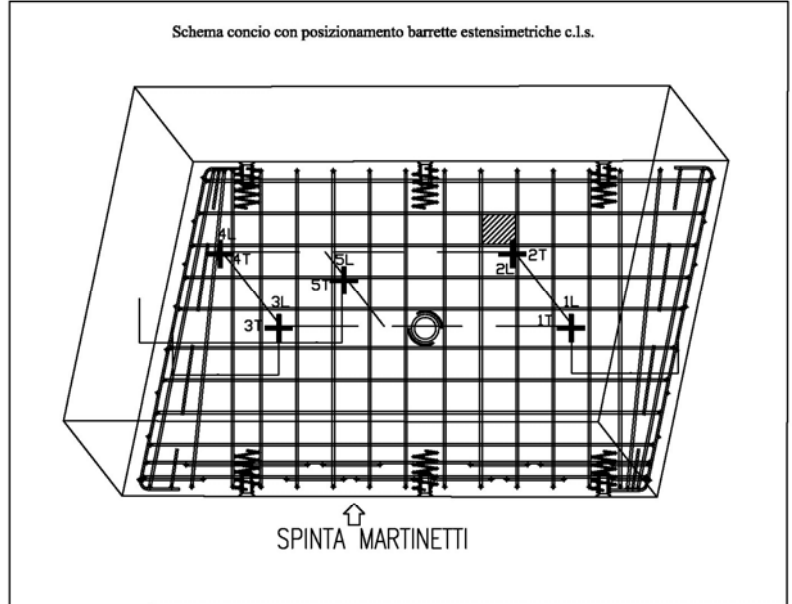
CLS		
CLASSE DI RESISTENZA	R _{ck} ≥ 45 MPa (C37/45)	
CLASSE DI ESPOSIZIONE	XA2	
REMPIMENTO	R _{ck} ≥ 15 MPa	
ACCIAIO		
ARMATURE	F _{yk} 44 K controllato	
COPRIFORO		
ARMATURA	4 cm ±20%	
SPINAJ	3 cm ±20%	
INSERTI		
CONNETTORI MECCANICI LONGITUDINALI	BIBLOCK SYSTEM O EQUIVALENTE	
FORDI PRESA PER ERETTORE	SISTEMA VACUUM	
BARRA GUIDA	L=1200mm, ø=35mm	
QUARAZZIONE	IN ELASTOMERO TIPO FP - T140 O EQUIVALENTE

Schema concio con posizionamento barrette estensimetriche c.l.s.

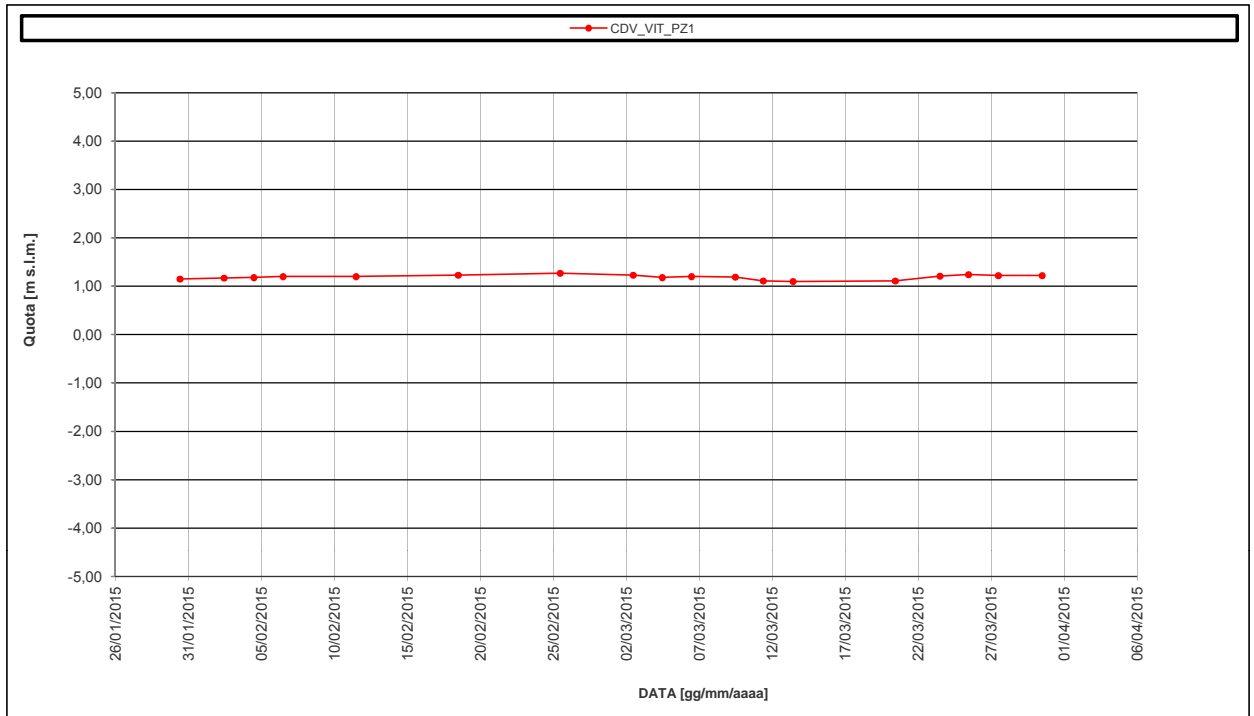
NOTE
Le elaborazioni di seguito riportate includono lo storico delle misure.

Ubicazione TRATTA SAN PASQUALE -
Tipo Strumento Piezometro Casagrande
Nome Tubo Piezometrico \ PZ1
Data posa in opera 30/01/2015
Data lettura di zero 30/01/2015
