LINEA 6 – METROPOLITANA DI NAPOLI

COMUNE DI NAPOLI CONCEDENTE		PROG IMP NUMERO					
						L	M	6	7	F	X
				CODICE PRODOTTO		AREA		TIPO		FASE	
						4 B				E S	
A termini di legge è rigorosamente vietato riprodurre e comunicare a terzi il contenuto del presente documento	TITOLO DOCUMENTO: LINEA 6 METROPOLITANA DI NAPOLI PROGETTO ESECUTIVO OPERE CIVILI – MONITORAGGIO GEOTECNICO GEOREFERENZIATO REPORT DELLE MISURE – GALLERIA DI LINEA – ARCO MIRELLI – SAN PASQUALE										
	EMITTENTE

Monitoraggio delle gallerie e prove di laboratorio per la qualifica dei materiali e loro controllo Monitoraggio opere civili e monitoraggio ambientale				FORMATO A4		SCALA /		FOGLIO 1 DI 55

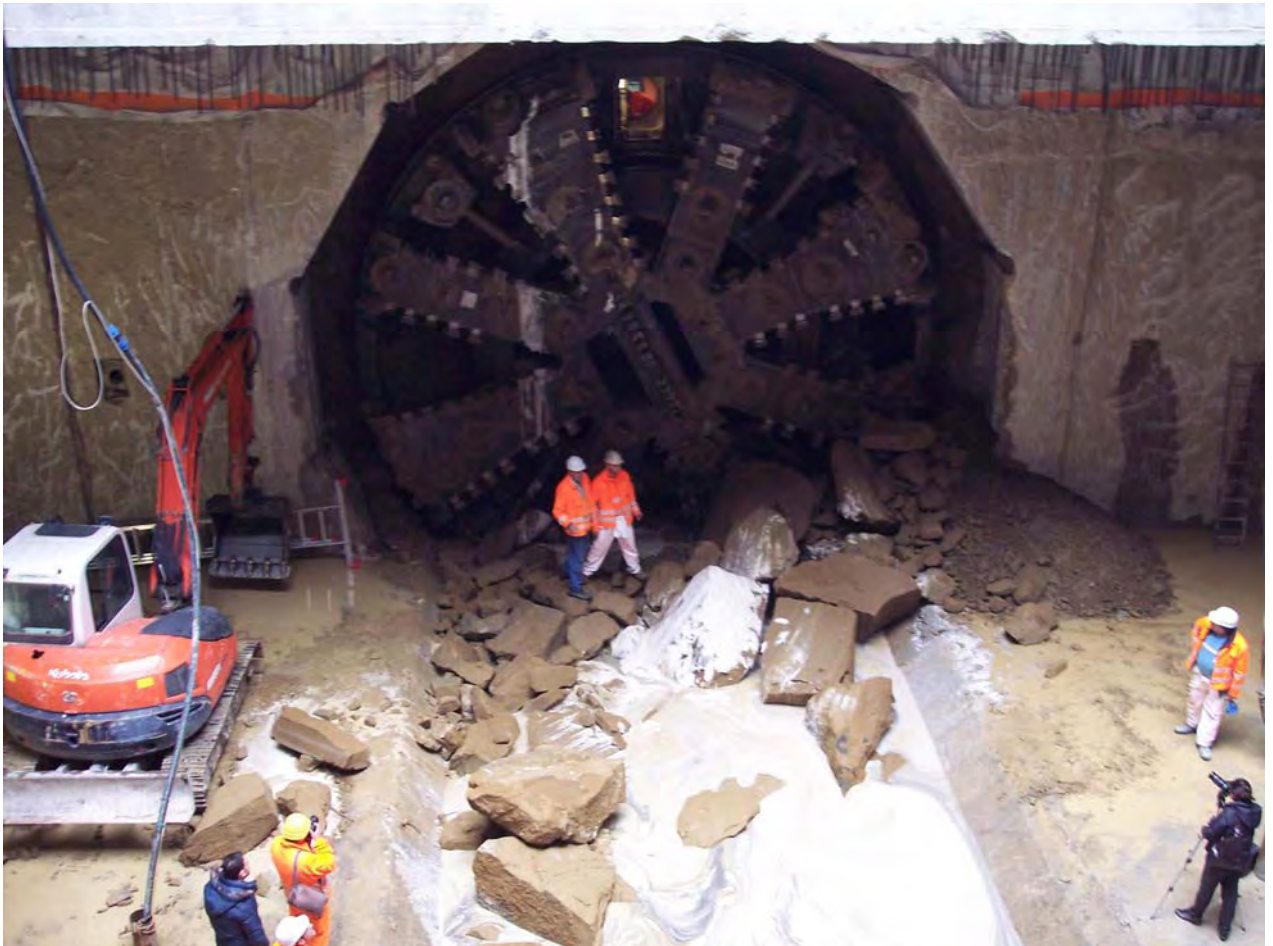
Figura 5.1.: Sfondo della TBM nel pozzo d'estrazione di P.za Municipio.

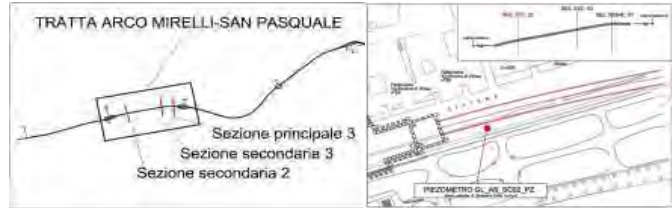
\ SC02

Ubicazione **TRATTA ARCO MIRELLI - SAN**
 Tipo Strumento **Piezometro Casagrande**
 Nome Tubo Piezometrico **\ SC02**
 Data posa in opera **22/11/2010**
 Data lettura di zero **22/11/2010**

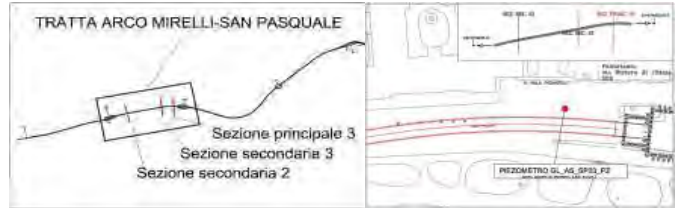
\ SP03

Ubicazione **TRATTA ARCO MIRELLI - SAN PASQUALE**
 Tipo Strumento **Piezometro Casagrande**
 Nome Tubo Piezometrico **\ SP03**
 Data posa in opera **22/11/2010**
 Data lettura di zero **22/11/2010**

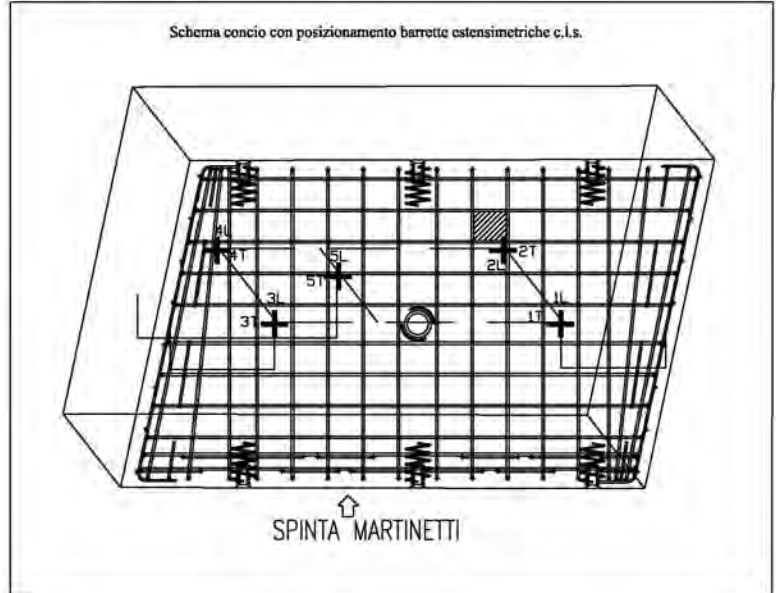
Tratta Arco Mirelli - San Pasquale: progressiva 1400,00 ANELLO 653

Schema concio con posizionamento barrette estensimetriche c.l.s.
