LINEA 6 – METROPOLITANA DI NAPOLI

PROG	IMP	NUMERO				L	M	6	7	F	X	4	B	E	3	0	CODICE PRODOTTO						AREA	TIPO	FASE									4	B		E	S
						PROG	IMP	NUMERO																																						
L	M	6	7	F	X	4	B	E	3	0																																				
CODICE PRODOTTO						AREA	TIPO	FASE																																						
						4	B		E	S																																				
TITOLO DOCUMENTO: LINEA 6 METROPOLITANA DI NAPOLI PROGETTO ESECUTIVO OPERE CIVILI – MONITORAGGIO GEOTECNICO GEOREFERENZIATO REPORT DELLE MISURE – GALLERIA DI LINEA – ARCO MIRELLI – SAN PASQUALE																																														
EMITTENTE

tre esse ENGINEERING			Monitoraggio delle gallerie e prove di laboratorio per la qualifica dei materiali e loro controllo Monitoraggio opere civili e monitoraggio ambientale					FORMATO A4		SCALA /		FOGLIO 1 DI 78

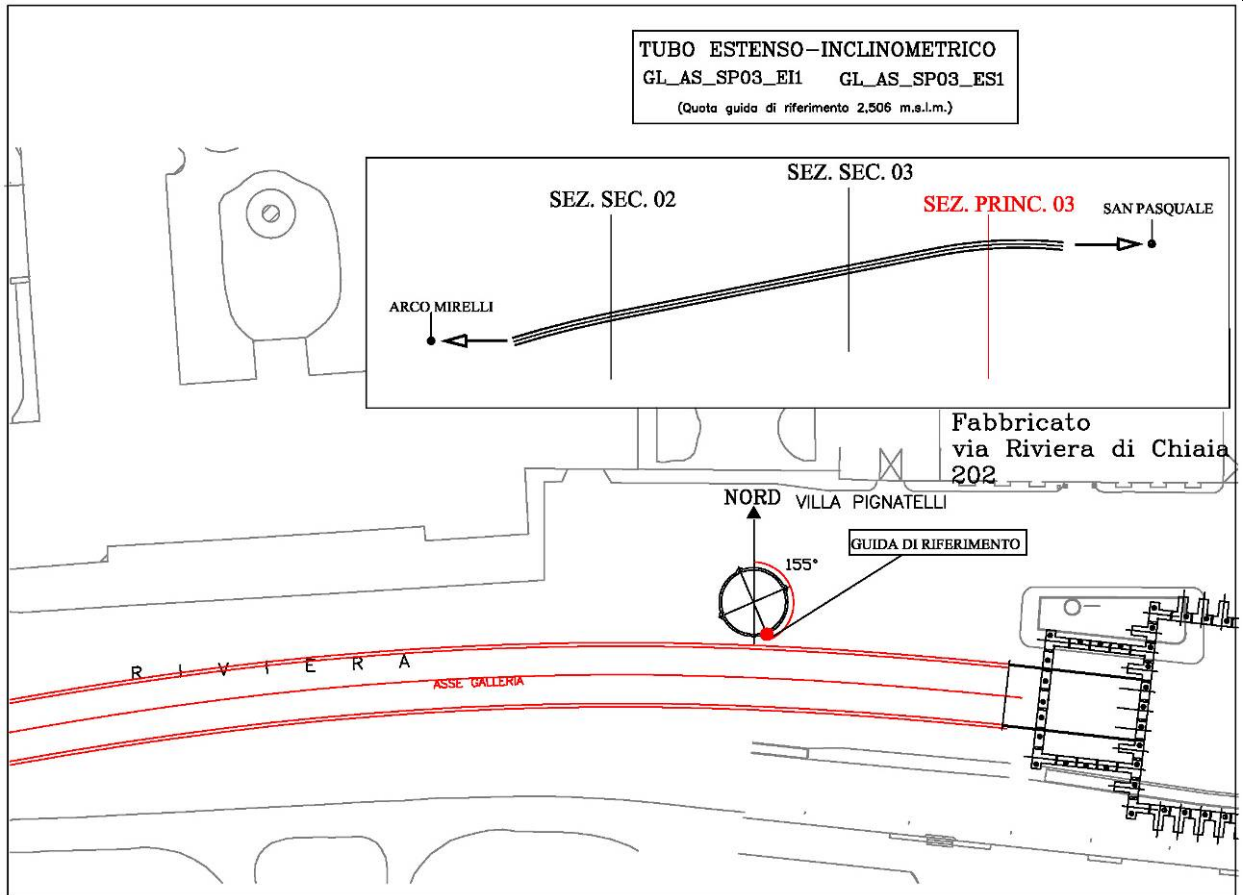
GL_AS_SP03_ES1

buono
da rivedere
da scartare

<input type="checkbox"/>
<input type="checkbox"/>
X

Per lo strumento, nel periodo relativo al presente report, non ci sono misure da consegnare

L'ultima misura disponibile è riportata nel report APR 2012 con codifica: LM6 7FX 4B E 10
