LINEA 6 – METROPOLITANA DI NAPOLI

COMUNE DI NAPOLI CONCEDENTE		PROG IMP NUMERO					
						L	M	6	7	F	X
				CODICE PRODOTTO		AREA		TIPO		FASE	
						4		A		E S	
TITOLO DOCUMENTO: LINEA 6 METROPOLITANA DI NAPOLI PROGETTO ESECUTIVO OPERE CIVILI – MONITORAGGIO GEOTECNICO GEOREFERENZIATO REPORT DELLE MISURE – GALLERIA DI LINEA – MERGELLINA-ARCO MIRELLI											
EMITTENTE

Nell'ambito della realizzazione della nuova Metropolitana di Napoli (**Linea 6, tratta Mergellina - Municipio**) è prevista una rete di monitoraggio e controllo finalizzata alla periodica registrazione delle grandezze fisiche di maggiore interesse e agli effetti legati alle attività di cantiere.

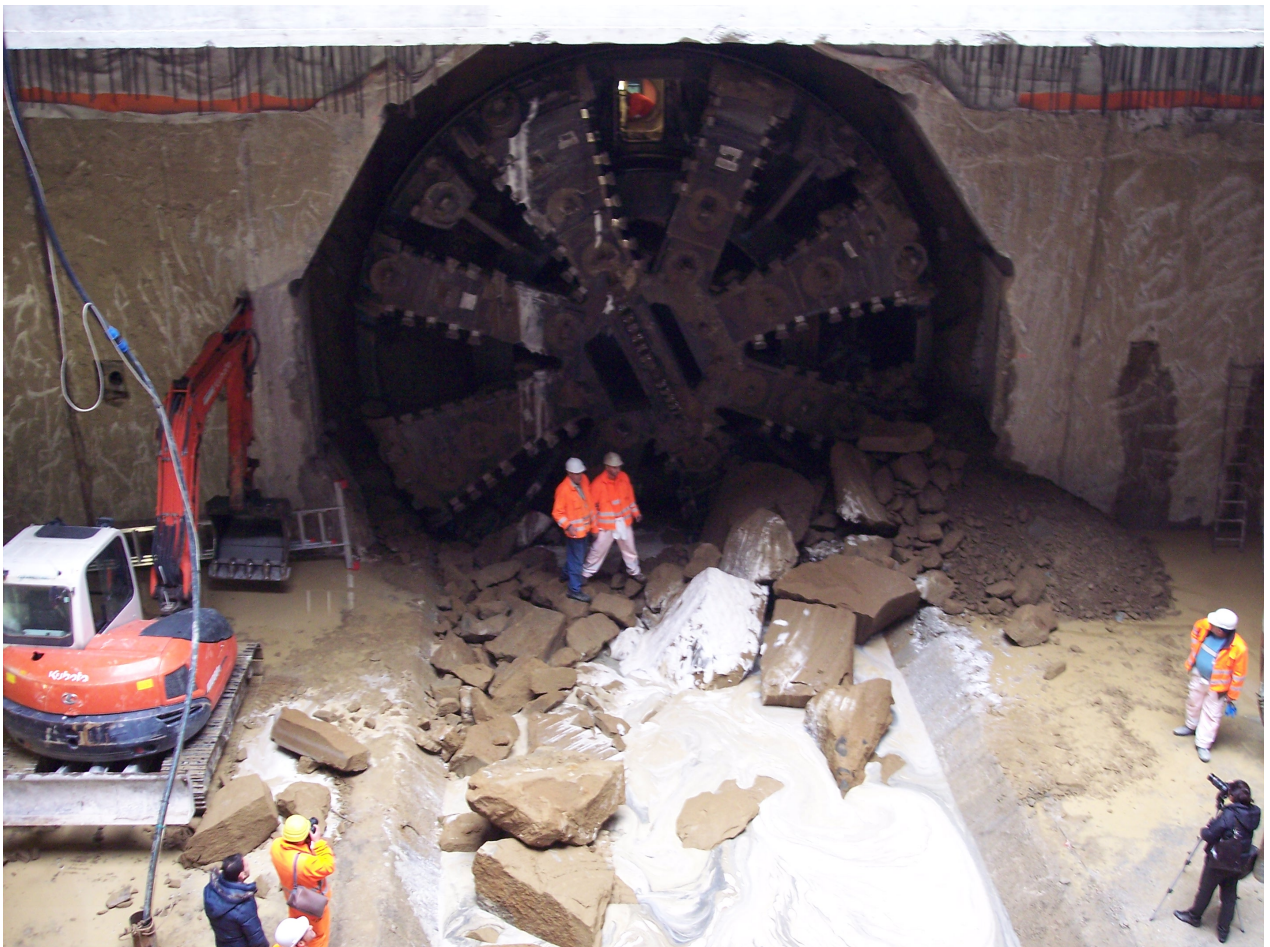
Figura 5.1.: Sfondo della TBM nel pozzo d'estrazione di P.za Municipio.

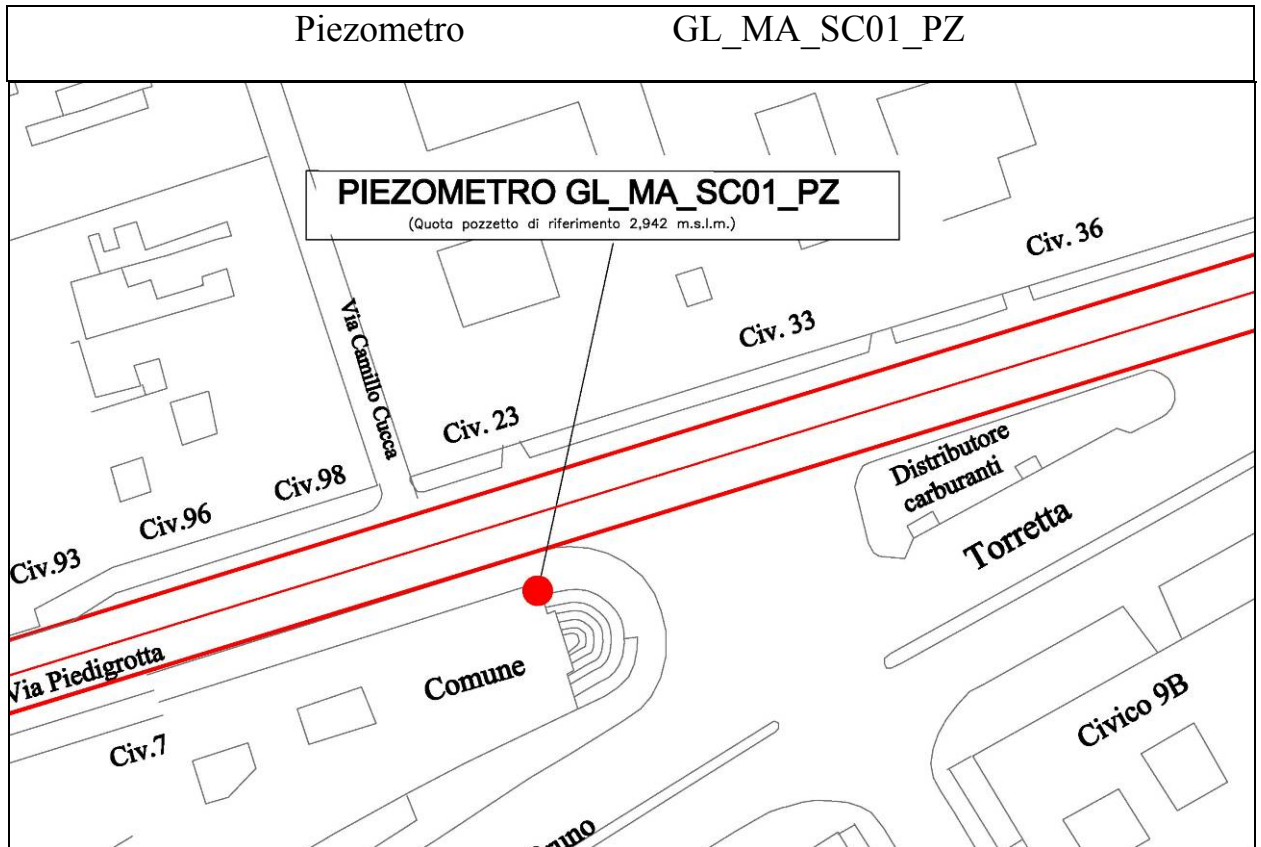
Ubicazione TRATTA MERGELLINA - ARCO
Tipo Strumento Piezometro Casagrande
Nome Tubo Piezometrico \ SP02
Data posa in opera 22/01/2010
Data lettura di zero 22/01/2010

NOTE
Le elaborazioni di seguito riportate includono lo storico delle misure.

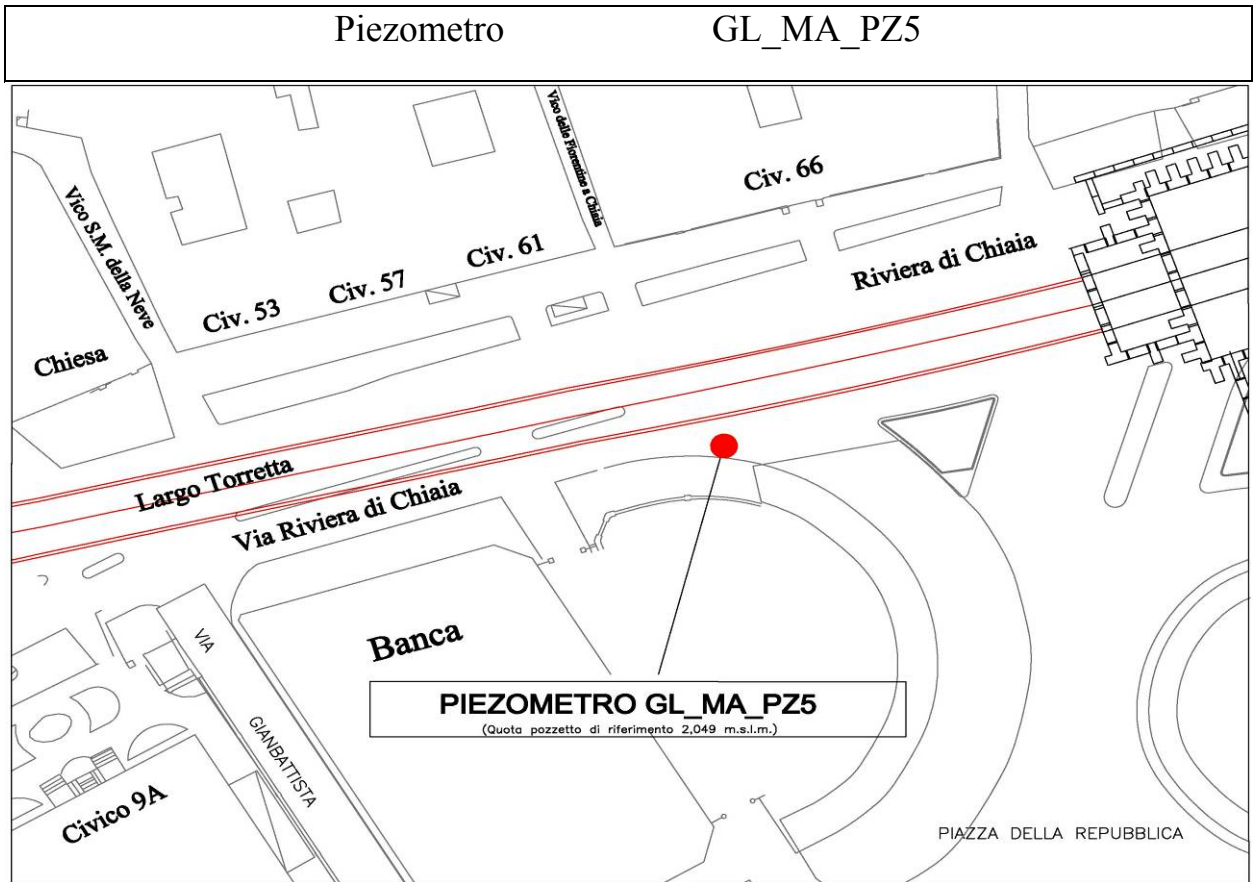
Ubicazione TRATTA MERGELLINA - ARCO
Tipo Strumento Piezometro Casagrande
Nome Tubo Piezometrico \ 1/5 \ PZ4
Data posa in opera 10/01/2011
Data lettura di zero 10/01/2011

NOTE
Per lo strumento, nel periodo relativo al presente report, non ci sono misure da consegnare.
L'ultima misura disponibile è riportata nel report SET 2012 con codifica: LM6 7FX 4A E 12
