2.3 Le opere del Commissariato Straordinario per l'emergenza sottosuolo

2.4 L'attività estrattiva

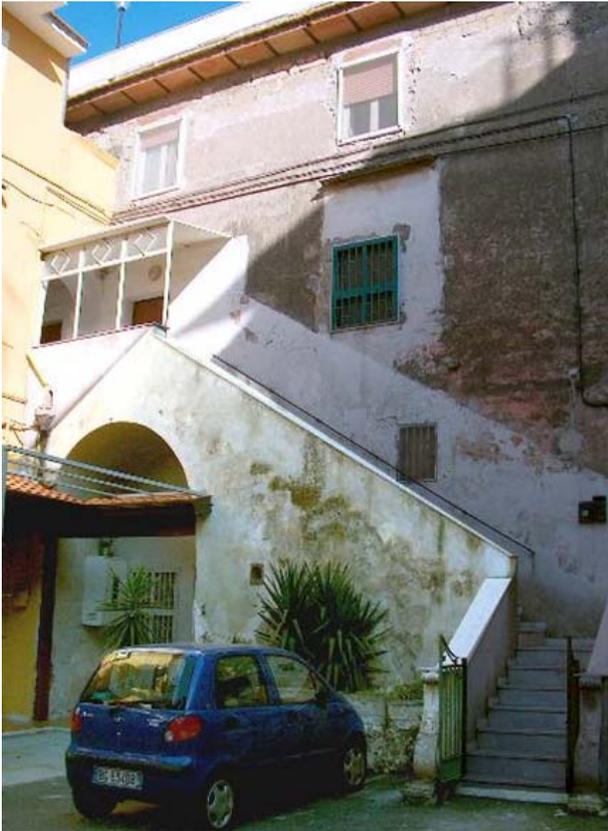
Masseria del Principe De Curtis-Belvedere, vedute degli androni

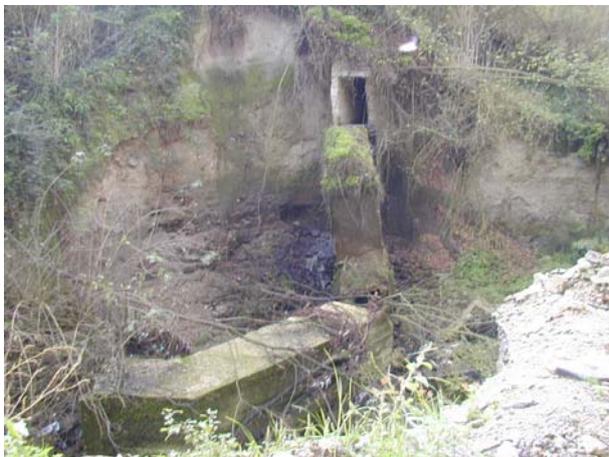
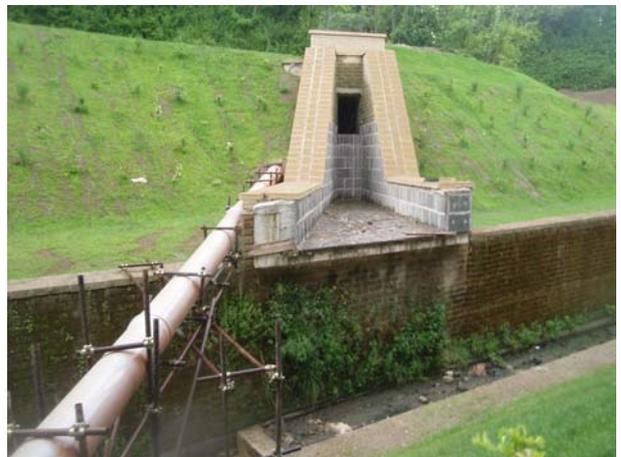
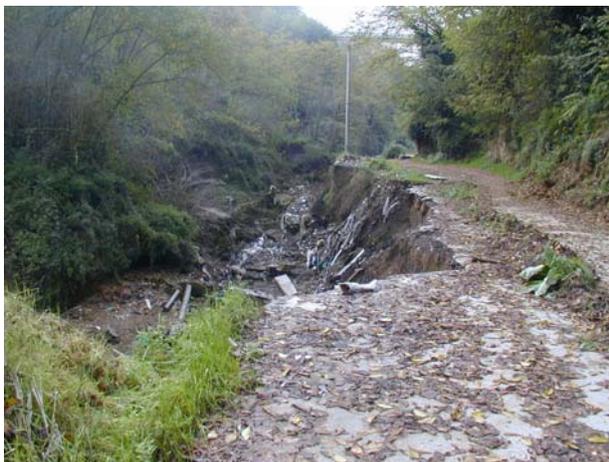
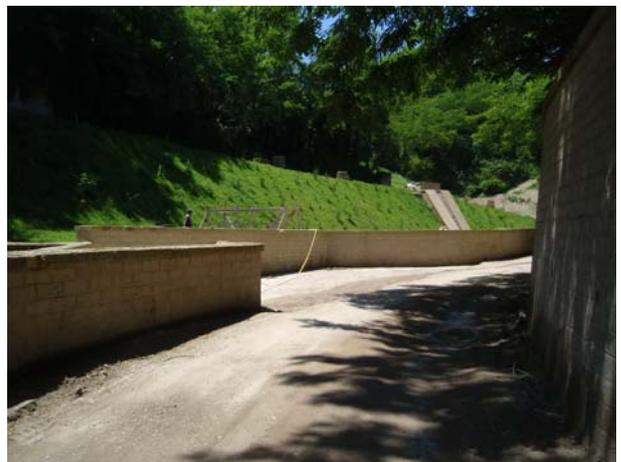
Interventi del Commissariato Straordinario per l'emergenza idrogeologica: su una immissione nell'alveo San Rocco e (in basso) sul corpo idrico e sulle scarpate dell'alveo e sulla strada limitrofa

definiscono i versanti dell'alveo e poi il loro smottamento. Si è così innescato un processo che ha implicato il trascinarsi a valle dei materiali solidi franati (terreni, arbusti, alberi, ecc.), con conseguente interrimento e ostruzione dell'alveo e impedimento del libero scorrimento delle acque. Tale situazione di degrado ha provocato, a seguito di eccezionali eventi meteorici, lo sconfinamento delle acque nelle aree poste ai margini, producendo effetti dannosi sulle aree circostanti e sui manufatti esistenti. L'intervento del *Commissariato*, nel perseguire il raggiungimento di un nuovo equilibrio per il Vallone, ha previsto e realizzato la riconfigurazione dell'alveo e la risagomatura dei versanti crollati, là dove se n'è individuata la necessità. Il progetto idraulico è stato accompagnato da uno studio a carattere ambientale elaborato da una commissione di esperti appositamente nominati. L'investimento economico sin'ora impegnato dal *Commissariato* per il suddetto intervento corrisponde a circa 50 milioni di euro.

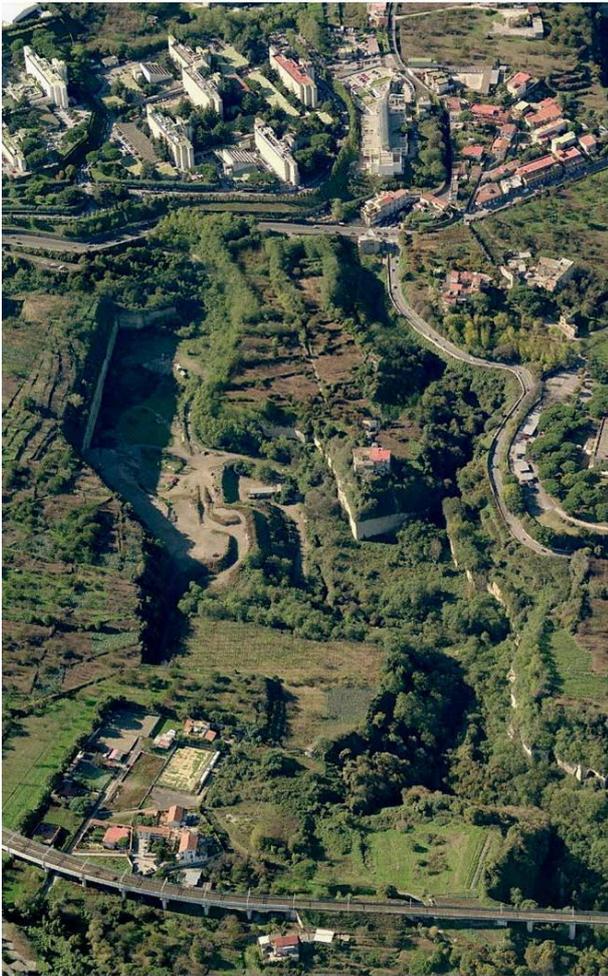
Cava del fondo Suarez - vista d'insieme

che delimitava il versante sud del Vallone. Infatti questo è stato oggetto di un'attività estrattiva del tufo che ha eroso un'ampia superficie eliminando di conseguenza una parte delle corrispondenti aree sommitali. Sono proprio le cave di tufo che hanno rimodellato questo tratto del Cavone delle Noci e del Vallone di San Rocco, ampliandone di molto la larghezza originaria come dimostrano le pareti a picco, tagliate nel monte. È questo il caso del fondo Suarez, che era compreso tra il muro finanziere a sud e il Vallone a nord nella sua configurazione originaria, e del fondo della masseria Parisi con accesso dalla antica strada comunale da Miano ad Agnano, attuale via Taddeo De Amicis. Entrambi i fondi si sviluppavano su aree sommitali, separate dall'incisione del Vallone. La loro configurazione si è conservata intatta sino agli anni Trenta del Novecento, come attestato dalla fotografia aerea del 1929, cioè fino a quando l'attività estrattiva, aggredendo le pareti che definivano i versanti del Vallone, ha provocato l'arretramento degli stessi e la sparizione delle corrispondenti superfici sovrastanti.

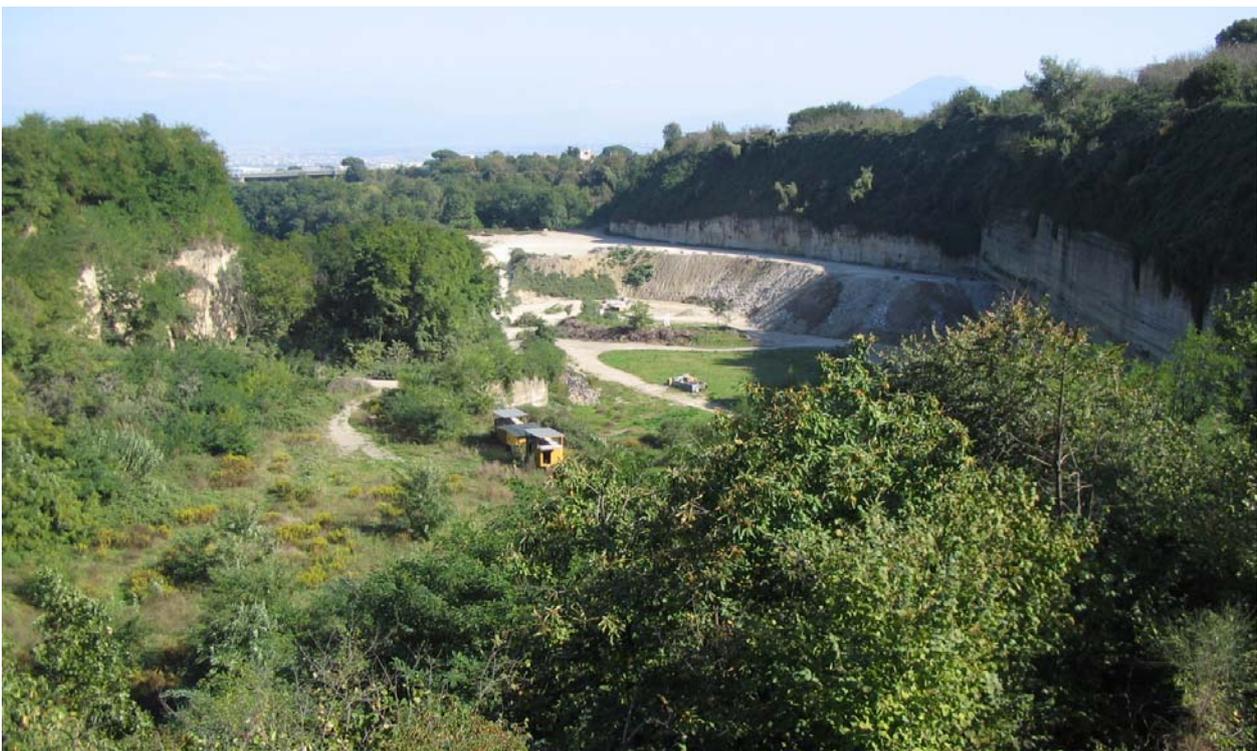
Cava del fondo Suarez - le pareti e vista d'insieme

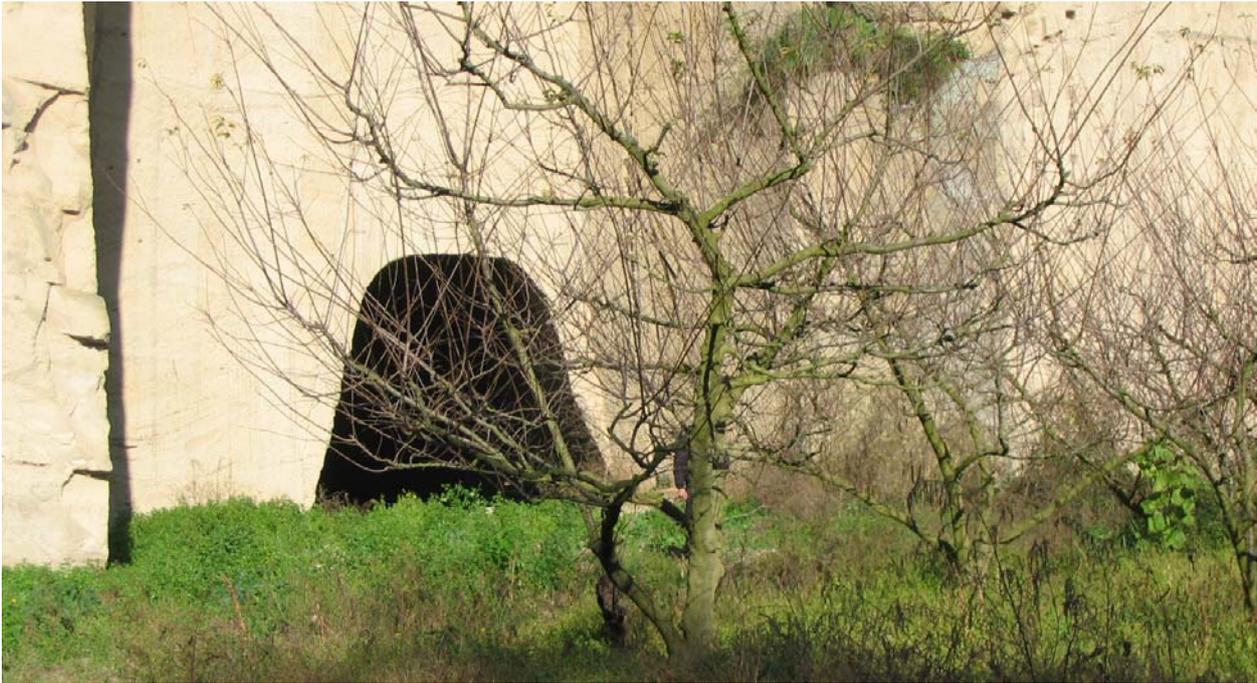
Le cavità che si affacciano su via Saliscendi

Il costone tufaceo posto sul versante nord (fondo Parisi), diversamente da quello posto sul versante sud (fondo Suarez), presenta a testimonianza della attività estrattiva numerose cavità, alcune anche molto grandi con accesso lungo la via Saliscendi. Se le aree sommitali del vallone si presentano come fondi ancora coltivati, i versanti scoscesi presentano una vegetazione incolta e boscosa interrotta, specie sul versante meridiona-

le, da ampi squarci nella falesia di tufo. Sono gli accessi a grandiosi spazi ipogei oggi abbandonati, fatta eccezione per una fonderia, ma in passato utilizzati come depositi, ricoveri, ecc. Queste cavità, insieme con la grande cava con accesso da via Taddeo De Amicis, mettono in evidenza i caratteri minerari del vallone e acquistano valore testimoniale dell'attività estrattiva.
