COMUNE DI NAPOLI

Servizio Programma Unesco e Valorizzazione Città Storica

Fontana della Maruzza - Portosalvo

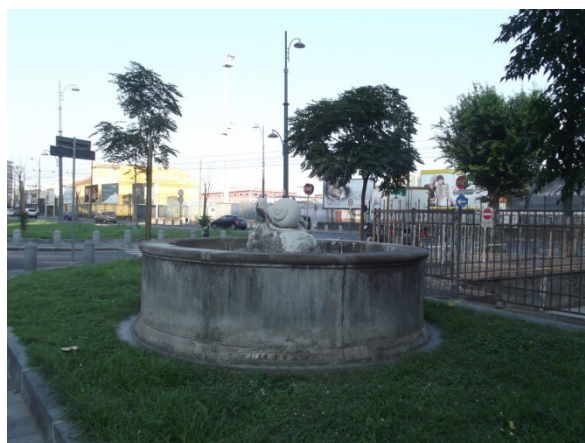
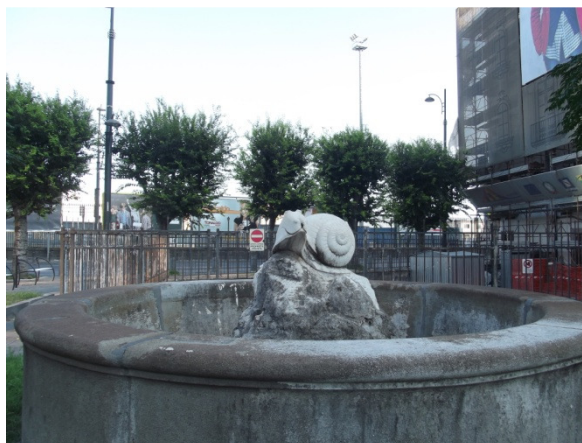
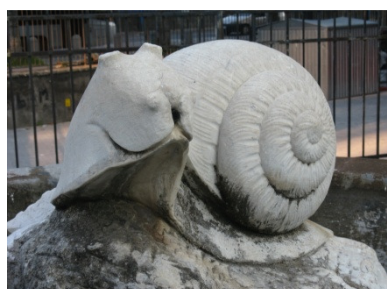
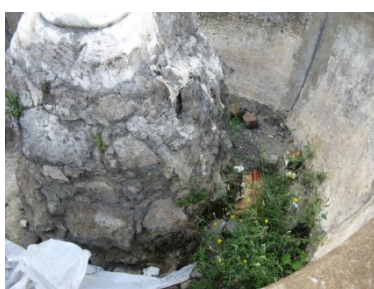
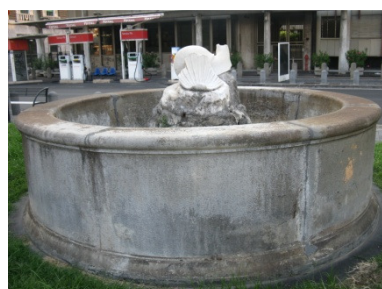
Stato di conservazione (pessimo, mediocre, discreto, buono): **mediocre**

Analisi degrado (riferimento classi “Lessico NorMaL 1/88”): **macchia, patina, patina biologica, incrostazione, alterazione cromatica, pitting, fratturazione, mancanza, presenza di vegetazione**

Tipologia dell’Intervento: Diserbo dalla vegetazione. Pulitura superfici lapidee e marmoree. Restauro degli elementi marmorei costituenti la fontana ed eventuali consolidamenti. Stuccature. Consolidamento e fissaggio parti mancanti o distaccate. Integrazione di parti mancanti. Riparazione e adeguamento impianto idrico. Realizzazione di pavimentazione in pietra e cordolo in pietra di recinzione. Protezione finale.
