Servizio Difesa Idrogeologica del Territorio

**Servizi tecnici da realizzarsi presso il
“Cimitero delle Fontanelle” in Napoli consistenti
in ispezioni e rilievi finalizzati alla valutazione
delle condizioni di sicurezza della cavità e
alla definizione dei livelli di stabilità**

- Relazione di sintesi delle
indagini eseguite e analisi delle
condizioni statiche della cavità**

SINTEMA Engineering s.r.l.
Sistemi Integrati per il Monitoraggio Ambientale
Via Toledo, 156
80134 NAPOLI
Partita IVA 08936751216

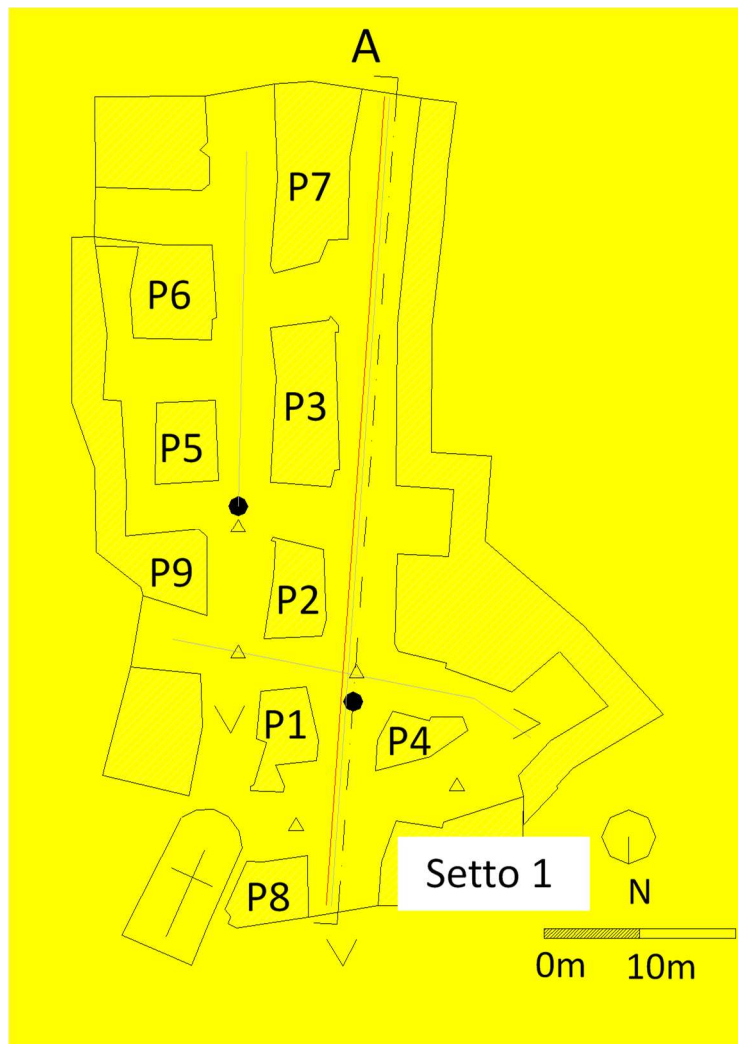
Figura 4 - Planimetria della cava con indicazione dei pilastri.

La tensione media verticale di compressione nel pilastro σ_v , è stata determinata alla quota dell'attuale piano di calpestio. Il coefficiente di sicurezza è stato valutato come rapporto fra la resistenza a compressione semplice σ_c , determinata sui campioni di laboratorio (cfr. par. 6.2) e la tensione verticale media σ_v . I risultati delle verifiche sono riportati in Tabella VII; come si può osservare, i margini di sicurezza risultano di norma alquanto elevati. Fa eccezione il solo pilastro 4 ubicato in prossimità dell'ingresso tra la "Navata degli Appestati" e quella "dei Pezzentelli" (v. fig. 4), per il quale il coefficiente di sicurezza è di poco superiore all'unità.

Le situazioni di maggior preoccupazione sono state rilevate in corrispondenza degli spigoli dei pilastri P1 e P4, e del setto 1, posti in prossimità dell'ingresso, dove sono presenti alcune lesioni che interessano l'intera altezza della parete intersecandosi con le stratificazioni in prossimità della volta. Tale configurazione rappresenta sicuramente una potenziale situazione di criticità che potrebbe dare luogo all'isolamento ed al successivo distacco di blocchi di piccoli o medie dimensioni che interesserebbero il percorso di visita dell'ipogeo. Tali sezioni, rilevate dalle ispezioni in sito, coincidono in buona sostanza con quanto rilevato dalle analisi numeriche; con riferimento alla fig. 28, le porzioni interessate da tali fenomenologie coincidono sostanzialmente con quelle in cui si concentrano i punti plastici restituiti dalle analisi, che, si ricorda, sono concentrati in corrispondenza dell'ingresso, nell'intorno del pilastro P4 e nel tratto della "*Navata degli Appestati*" fino all'altezza del pilastro P2, e, più all'interno, lungo la parete del pilastro P3 della "*Navata dei Preti*".

Un ulteriore intervento dovrà riguardare la sostituzione delle putrelle metalliche di sostegno delle porzioni aggettanti dei pilastri P3 e P7, al fine di impedire che l'evoluzione dei fenomeni di ossidazione dell'acciaio nel tratto inserito all'interno dell'ammasso possa indurre la formazione di nuove lesioni con isolamento di blocchi dallo spigolo della parete.

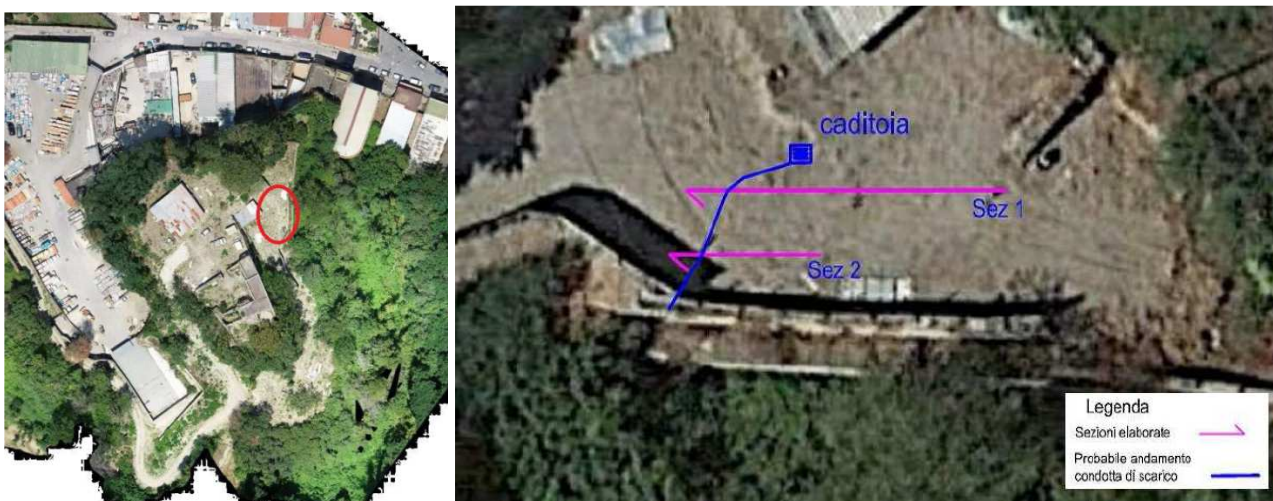
Sebbene inizialmente non prevista nel piano di indagini, la situazione riscontrata in sommità all'alto morfologico che sovrasta il complesso caveale, in particolare in prossimità del pozzetto disconnesso rilevato nella zona caratterizzata dai maggiori cedimenti del piano ha suggerito un approfondimento sulle condizioni del sottosuolo in questa zona, per individuare la presenza di anomalie e sottoservizi dai quali provenisse l'acqua di infiltrazione presente in cavità.

A tal fine sono state realizzate n. 2 sezioni parallele investigate con il georadar in prossimità del pozzetto e delle aree interessate da fenomeni deformativi (v. fig. 9).

Figura 9. Ubicazione delle prospezioni georadar eseguite sull'alto morfologico al di sopra della cavità.

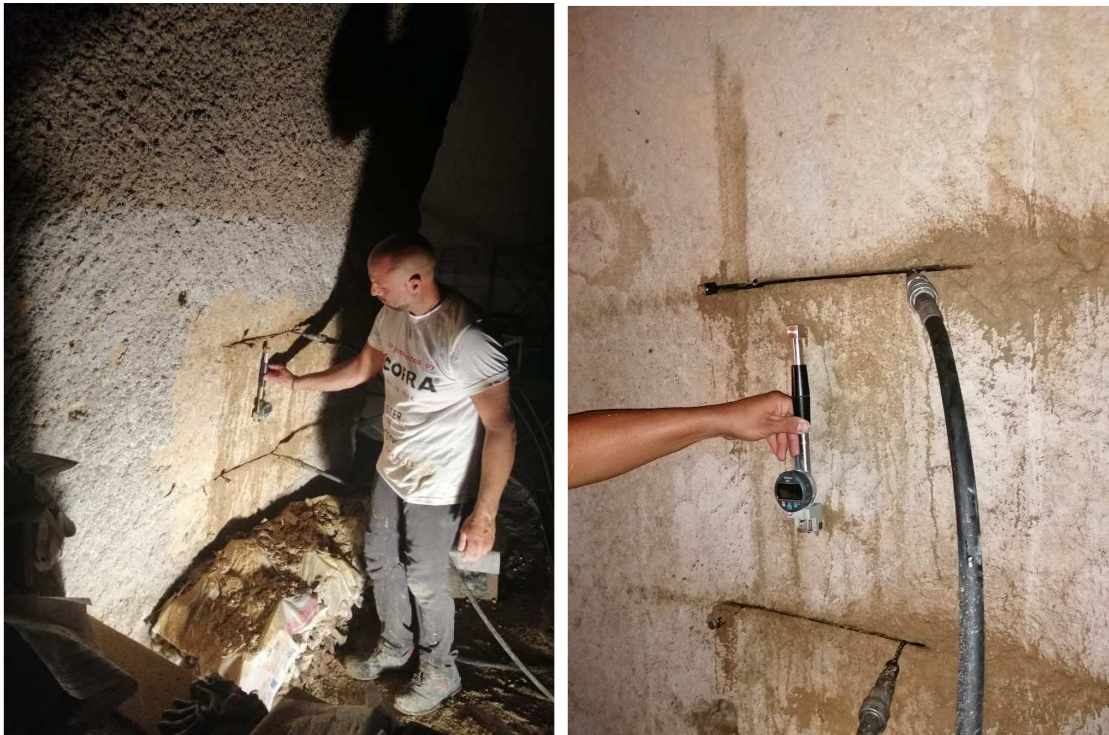
Come si può vedere dal confronto riportato in tabella I, le prove col doppio martinetto piatto hanno restituito tensioni di esercizio di gran lunga inferiori rispetto alle corrispondenti tensioni a rottura.

Figura 18. Prove con martinetto piatto doppio eseguite per la valutazione della tensione di rottura.

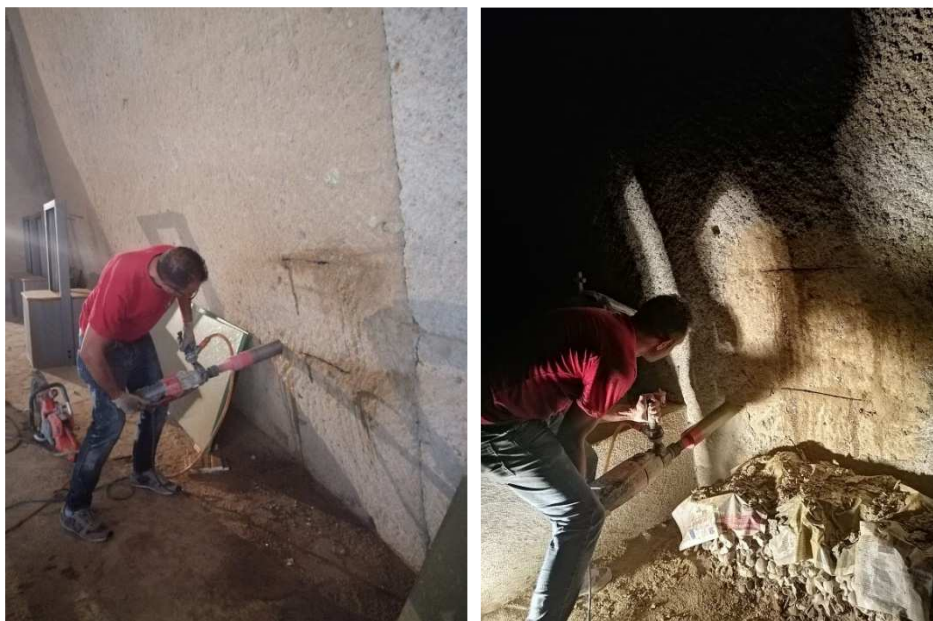
Figura 19. Prelievo del campione C3 in corrispondenza della prova con martinetto piatto M2 (a sinistra) e prelievo del campione C6 in corrispondenza della prova con martinetto piatto M3 (a destra).

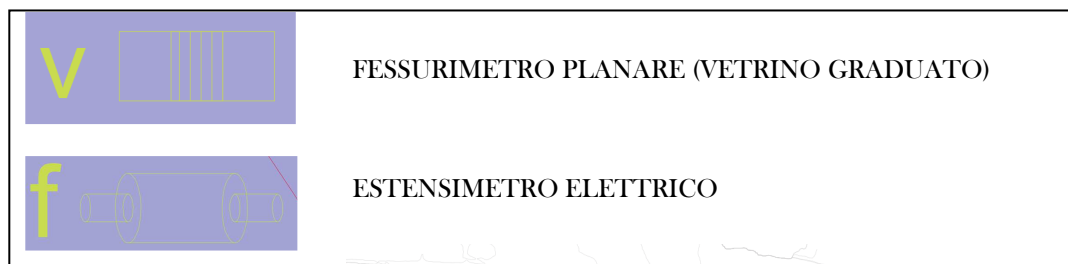
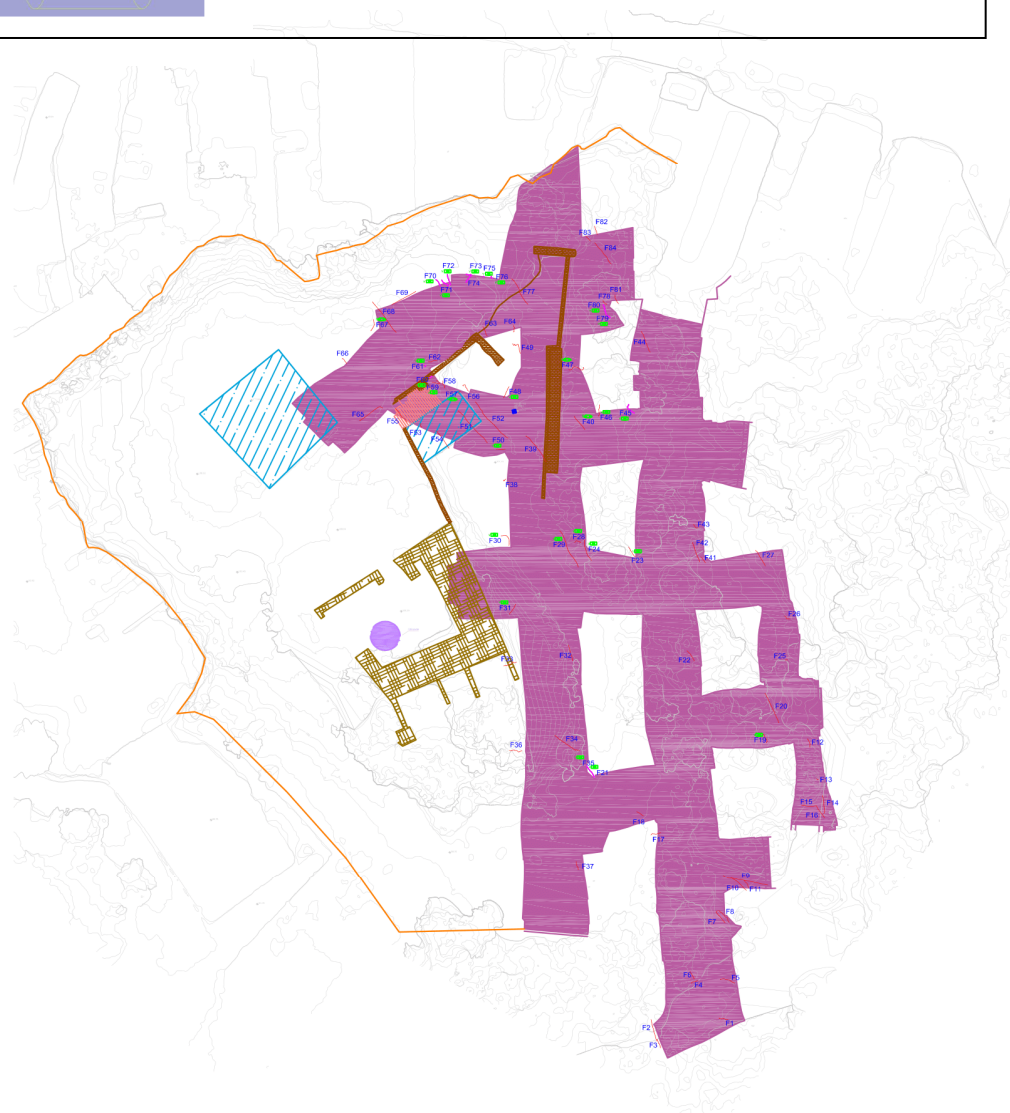
Le diverse metodologie di controllo sono state individuate in funzione dell'accessibilità del punto di misura, della significatività della lesione e sulla opportunità di seguire l'eventuale evoluzione sul medio/lungo periodo (misura in continuo) ovvero avere un riscontro puntuale ma diretto ed immediato (rilievo manuale). In particolare la prima tipologia di strumento è stata installata in quattro sezioni ubicate sia in parete che su pilastri in corrispondenza spigoli e incroci delle navate significativi per l'elevata criticità in quanto potrebbero generarsi distacchi ovvero crolli in volta (v. fig. 21); la seconda in quelle zone, come ad esempio nella "*Navata dei Pezzentelli*" in prossimità dell'ingresso (v. fig. 22) , dove la densità, l'ampiezza e la distribuzione delle discontinuità evidenziavano un quadro fessurativo generalizzato da tenere sotto osservazione su più ampia scala.

Figura 20. Ubicazione della strumentazione installata per il monitoraggio.

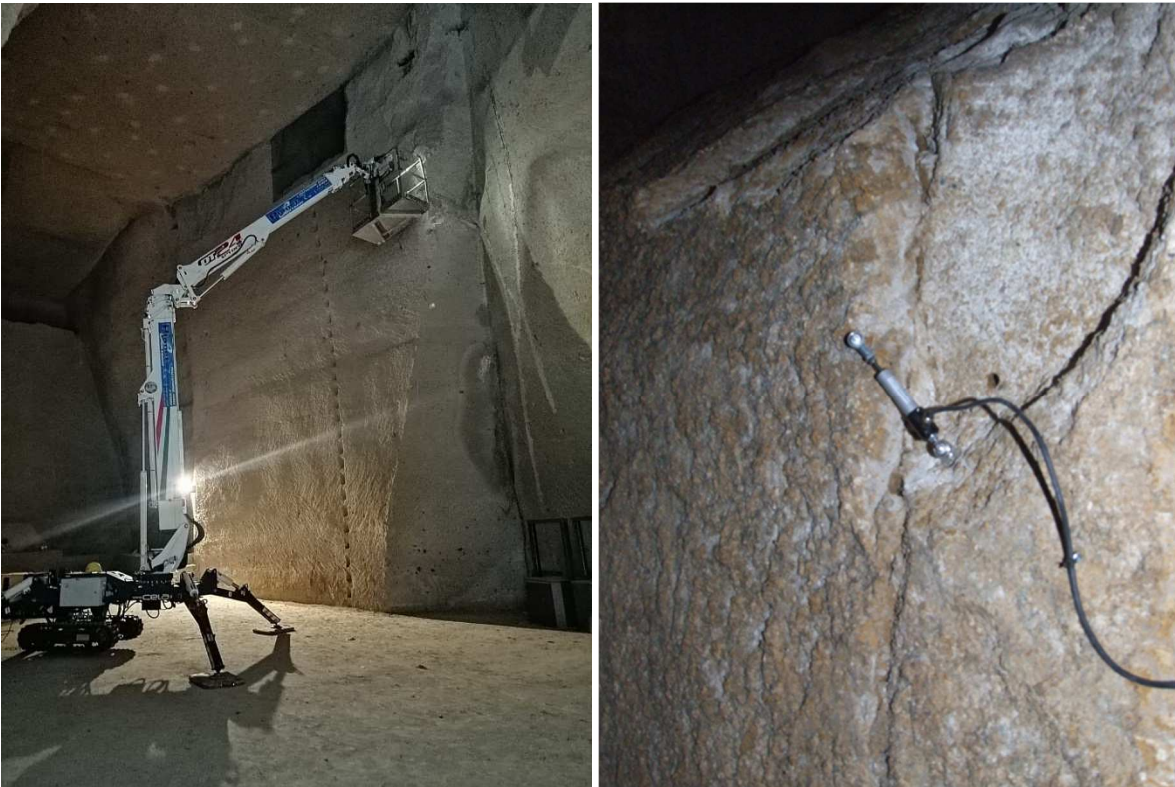
Figura 21. Installazione di estensimetri elettrici in corrispondenza di spigoli.

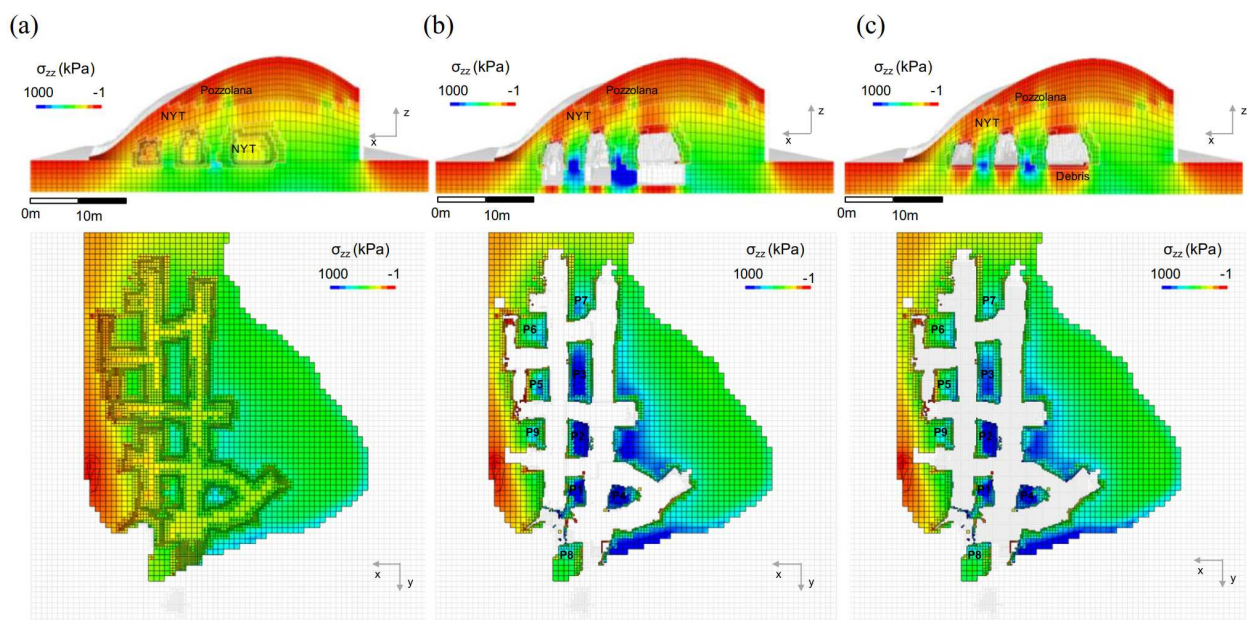
Le tensioni verticali massime risultano concentrate alla base dei pilastri, in corrispondenza dell'attuale piano di calpestio, dove, oltre ad essere massimi i carichi verticali l'area della sezione è minore, per la caratteristica conformazione del pilastro che si riduce procedendo verso il basso. I valori delle tensioni restituiti dalle analisi numeriche si ritrovano in perfetto accordo con quelli misurati nel corso delle prove col martinetto piatto, a conferma della attendibilità del modello implementato. Unica eccezione riguarda il pilastro P4, per il quale le analisi restituiscono, anche in questo caso, valori delle tensioni prossime ai limiti di sicurezza, e superiori a quelli misurati con i martinetti. Va però tenuto presente che anche nel modello numerico utilizzato non è stata contemplata la presenza dell'intervento di consolidamento realizzato nel 2000.

Figura 25. Storia delle tensioni verticali (negative di trazione) calcolate nelle tre fasi simulate: a) erosione della collina; b) scavo della cavità; c) riempimento delle navate fino all'attuale piano calpestio

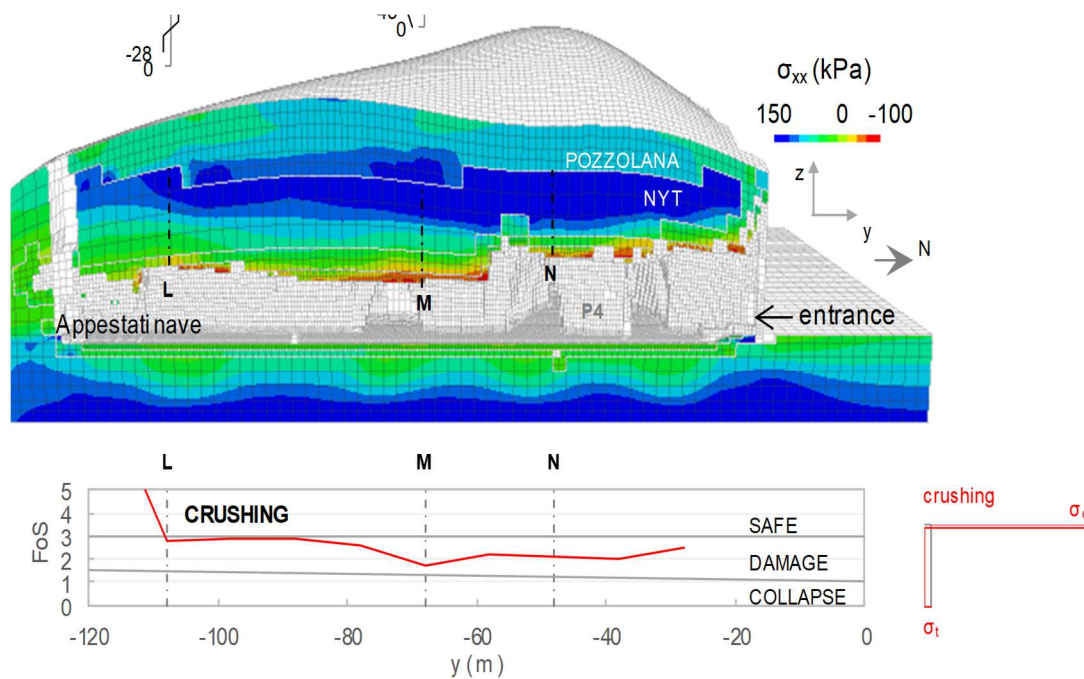
Figura 29. Tensioni orizzontali agenti e verifica della volta lungo la sezione passante per la “Navata degli Appestati”

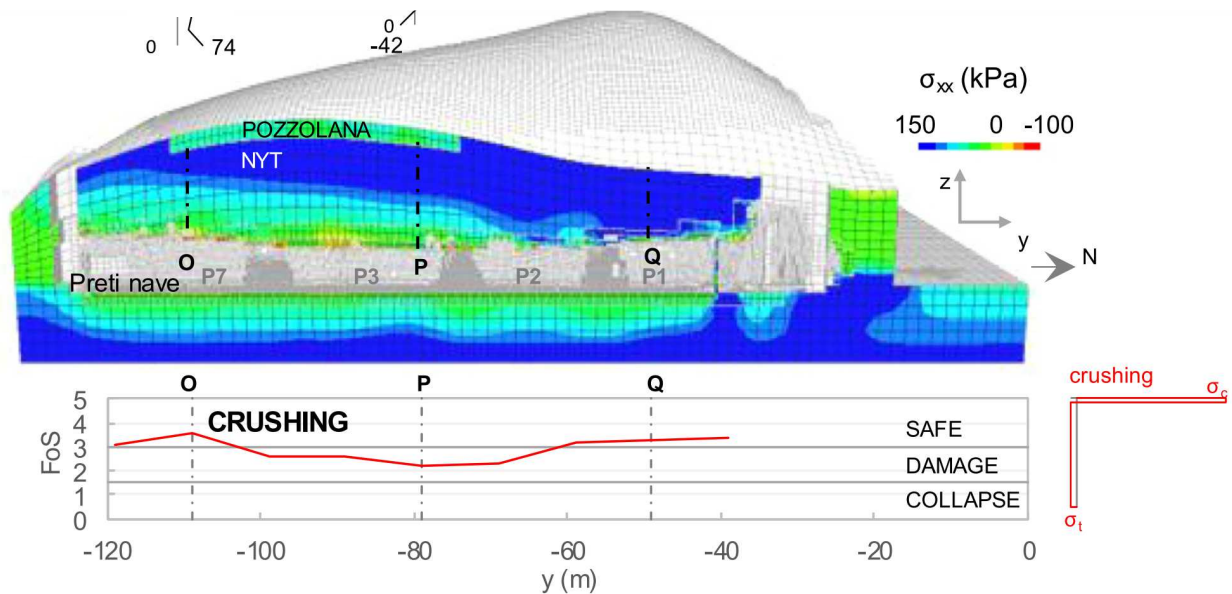
La figura 27 mostra le tensioni orizzontali agenti lungo la sezione verticale D-D e F-F, con un ingrandimento in corrispondenza della volta dove si osserva l’attingimento delle condizioni di resistenza del tufo per trazione. In fig. 28 sono rappresentati i punti plastici in volta al termine della fase tre. Si osserva che la resistenza a trazione è attinta nella zona di ingresso, segue parte della “*Navata degli Appestati*” per poi deviare nella parte terminale della “*Navata dei Preti*”. Le tensioni orizzontali agenti lungo la sezione della navata degli Appestati sono riportate in fig. 29 insieme alla valutazione del coefficiente locale di sicurezza valutato come rapporto tra le tensioni agenti e quelle a rottura per trazione e compressione del tufo. Si osserva che la condizione è lontana dal collasso generale ma localmente, nella zona dell’ingresso, i valori tensionali evidenziano una condizione di danneggiamento diffuso, dove però, si ricorda, sono già stati realizzati una serie di interventi di consolidamento nel 2000. Infine, una riduzione dei margini di sicurezza è stata evidenziata anche nella zona centrale della “*Navata dei Preti*” (v. fig. 26) non interessata però da precedenti interventi di consolidamento.

Figura 30. Tensioni orizzontali agenti e verifica della volta lungo la sezione passante per la “Navata dei Preti”.
