COMUNE DI NAPOLI
Area Trasformazione del Territorio
Servizio Valorizzazione della Città Storica - Sito UNESCO
GRANDE PROGETTO CENTRO STORICO DI NAPOLI

INTEVENTO N° 15
Chiesa di Santa Croce e Purgatorio al Mercato
Riqualificazione e Adeguamento Funzionale

Gruppo di Progettazione			PROGETTO ESECUTIVO		
architettura PETROCELLI arch. GIANLUCA - CAPOGRUPPO MANDATARIO DI MARTINO arch. ALESSANDRO - giovane professionista impianti CRISCUOLO ing. GAETANO restauro Di MARTINO GIUSEPPE S.A.S. dott.ssa Ungaro Giulia geologo TROI SI GIUSEPPE			Titolo RELAZIONE TECNICO ARCHITETTONICA		
			Scala		
			Dimensione		
			Nome File	GP15-PE-AR-rel-001	
			Aggiornamento	ottobre 2022	
CODICE PROGETTO	FASE	CATEGORIA ELABORATO	TIPO ELABORATO	NUMERAZIONE	REVISIONE
GP 15	PE	AR	rel	001	03

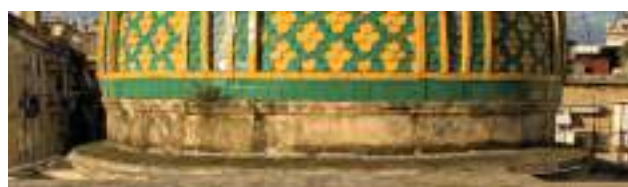
Particolare degrado

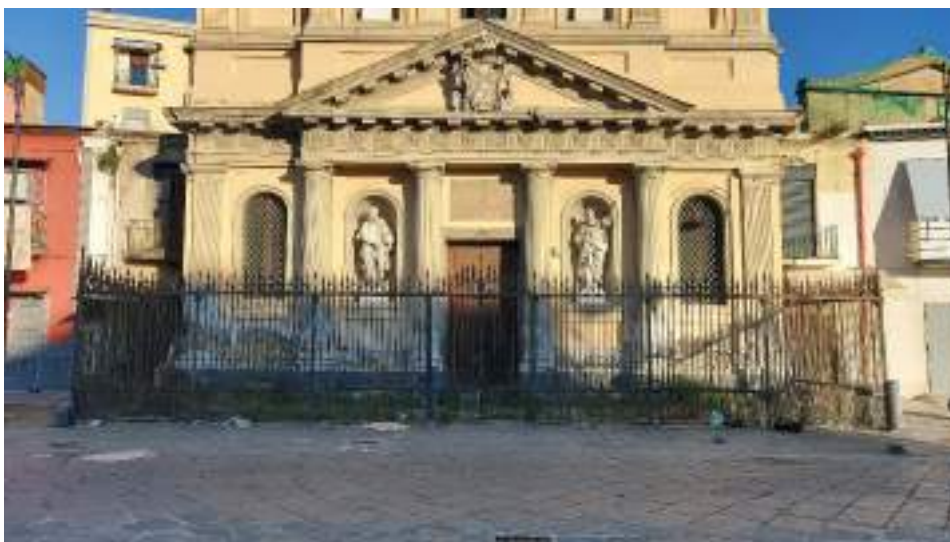
Il cancello di ingresso e la cancellata perimetrale si presentano un forte degrado dovuto sia all'ossidazioni delle componenti di aggancio ed ancoraggio degli elementi e dei pannelli che la compongono, ma anche per deformazioni dovute a forti urti ed impatti.

Nello specifico alcune componenti di aggancio dei vari pannelli che compongono la cancellata appaiono fortemente degradati e/o addirittura mancanti. Analogamente le staffe di ancoraggio a terra della cancellata e le basi dei pilastrini che sorreggono la composizione appaiono, in alcuni punti, fortemente ossidati. Ciò premesso, la mancanza di risorse sufficienti non consente di prevedere il recupero della cancellata, ed in previsione di una futura riapertura al pubblico dell'edificio, e nell'attesa di recuperare risorse sufficienti, si prevede di mettere in esecuzione una messa in sicurezza della cancellata.

Cancello e cancellata di ingresso all'edificio religioso

1. Puntellatura provvisoria della cancellata al fine di evitarne un possibile ribaltamento

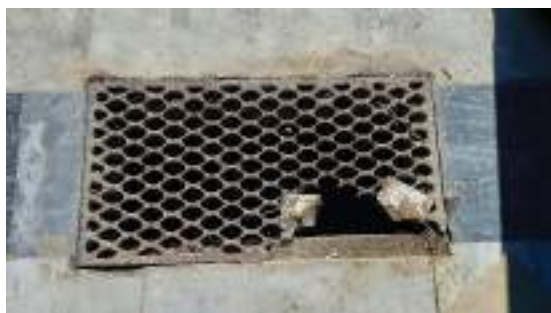
L'ambiente ipogeo presenta o presentava tutta una serie di aperture atte a consentirne un minimo di ventilazione ed areazione. Una di queste aperture è presente all'ingresso dell'edificio religioso, appena varcato il portone di ingresso. Tale grata, mancante di un pezzo, appare fortemente ossidata in tal maniera che in progetto ne è stata prevista la completa sostituzione. Per la posizione a pavimento, dunque soggetta al continuo passaggio dei visitatori, per una questione di sicurezza, in progetto, ne è stato escluso il recupero, che in ogni caso non ne avrebbe garantito la piena affidabilità ed è stata sostituita da una grata di analoghe fattezze (a motivo intrecciato in acciaio inox) a cui è stata sottoposta, in posizione non visibile, un ulteriore telaio, sempre in acciaio, atto a garantire una maggiore e superiore sicurezza in caso di accidentale sfondamento.

Grata di areazione posta all'ingresso dell'edificio

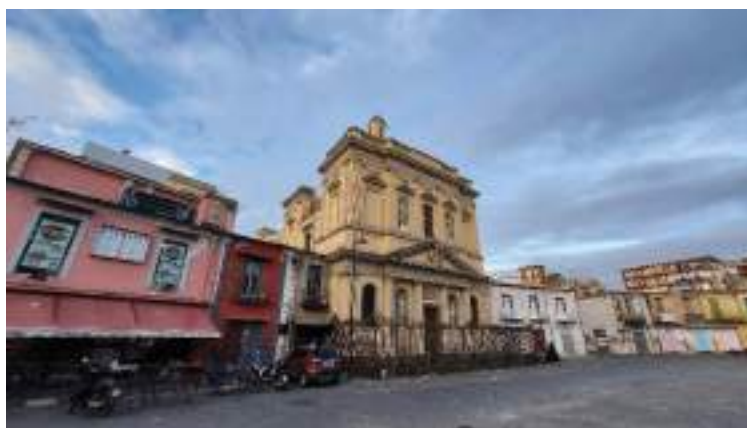
In considerazione che le strutture oggetto di maggior degrado e danni da umidità sono quelle presenti al piano terreno, la posizione planimetrica dell'edificio, parzialmente inglobata in una cortina edilizia, non favorisce una ottimale esposizione ed areazione delle murature e delle strutture in esse contenute.

Tale fattore, pertanto, può essere considerato un aggravante del degrado delle murature, non favorendo l'asciugatura e/o evaporazione dell'acqua contenuta e rilevata all'interno delle stesse.

L'edificio religioso al centro di una cortina edilizia

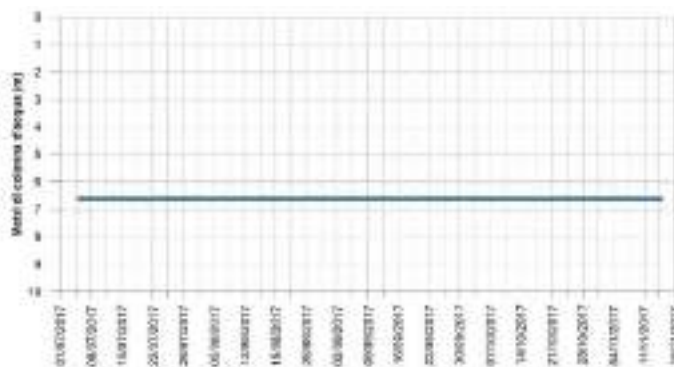
Ulteriori esami sono stati condotti dalla “Tecno In” al fine di monitorare il livello piezometrico (livello acqua di falda). Grazie all’installazione all’interno di fori di sondaggio ubicati a monte e a valle dell’edificio religioso, all’interno di fori di sondaggio di piezometri elettrici si è potuto accertare la presenza di una falda ad una quota di circa 1.40 mt dal piano di calpestio della Chiesa.

Il livello della falda, nel periodo di monitoraggio (luglio-dicembre 2017) è risultato essere costante, come da grafico in seguito riportato.

Livello dell’acqua di falda rilevata

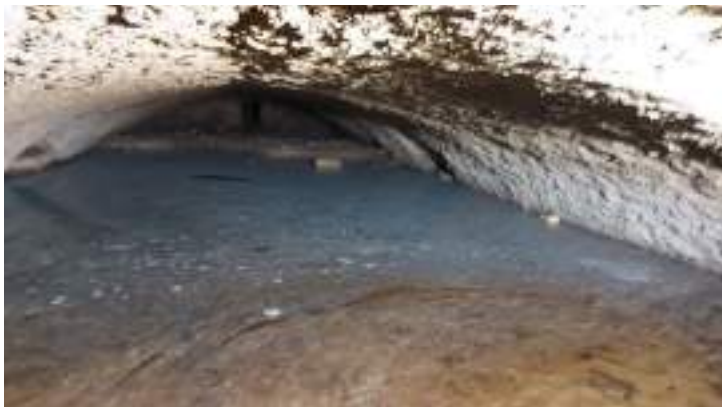
Molto importante ai fini della ricerca delle cause di degrado delle murature è la presenza negli ambienti ipogei di acqua, in particolare nella camera principale, mentre gli altri ambienti sono risultati parzialmente riempiti da materiali di risulta.

Ipogeo : Ambiente centrale

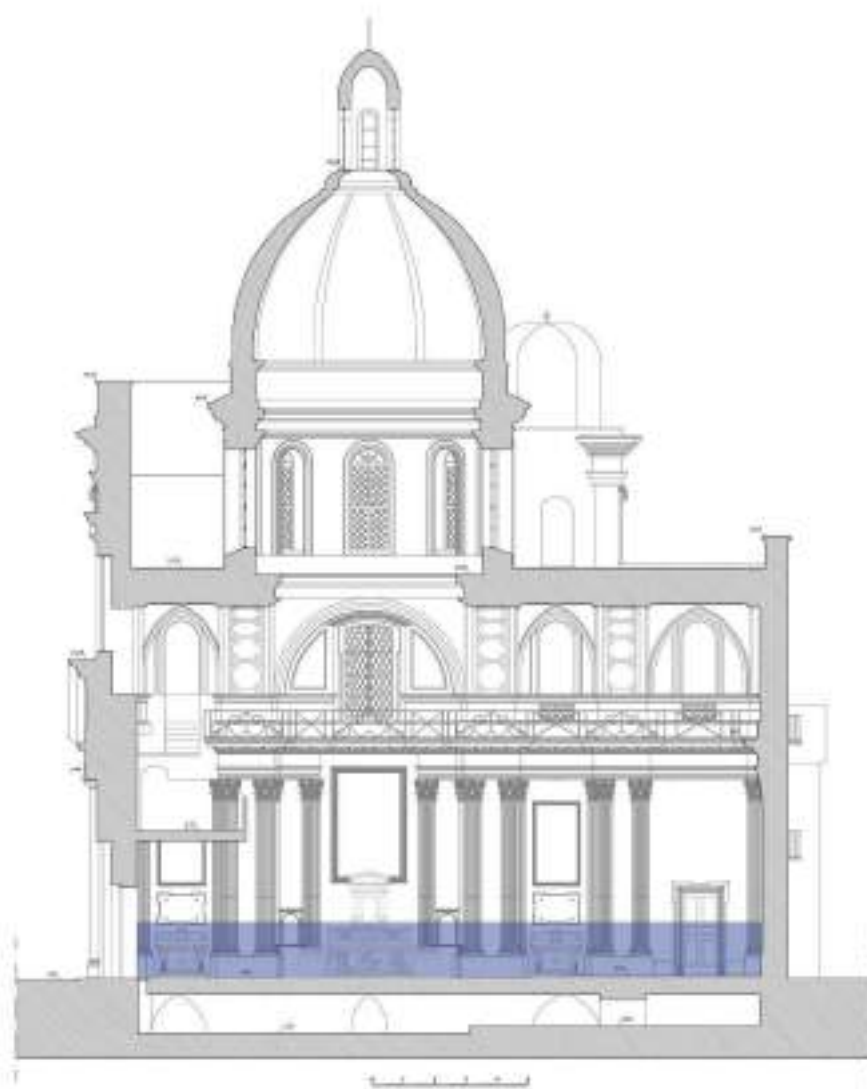
Per il nostro edificio riteniamo, per quanto premesso, relazionato e documentato, che il fenomeno di degrado delle murature, delle finiture e dei materiali lapidei sia causato dall' **UMIDITA' DI RISALITA** che trova la propria "fonte" e "forza" nella falda acquifera presente, in maniera costante, nell'ambiente ipogeo della Chiesa. L'umidità di risalita, detta tecnicamente umidità ascendente o capillare, si verifica quando l'acqua, normalmente presente nel sottosuolo, sale penetrando all'interno dei muri di un edificio.

Sezione trasversale Chiesa di S. Croce – Livello Umidità di risalita

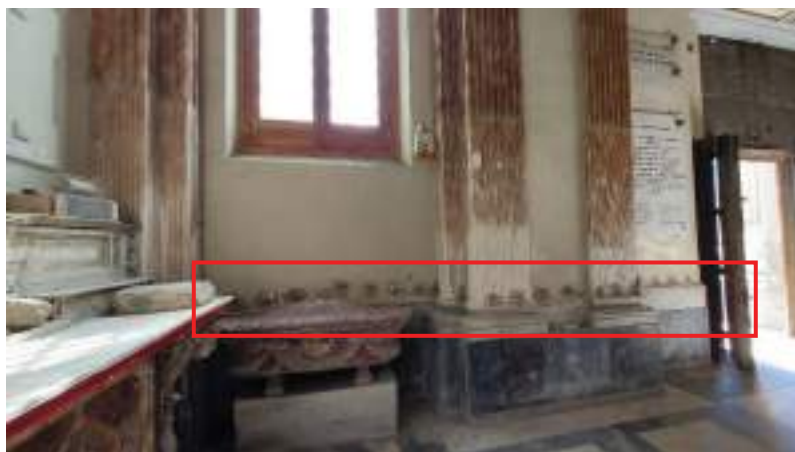
- Non è stato possibile reperire alcuna documentazione, negli atti contabili degli interventi pregressi, di tale tipologia di opera (gli atti contabili riportano esclusivamente perforazioni ed iniezioni cementizie);
- Le analisi chimiche condotte dalla "Tecno In" in corrispondenza del taglio chimico hanno rilevato, solo all'interno di un carotaggio eseguito, tracce (quantità minime) di silicati e/o prodotti chimici che, se rilevate in quantità "significative", avrebbero di contro "provato" l'esecuzione dell'intervento;
- La posizione delle perforazioni riscontrate (che dimostrerebbero l'esecuzione dell'intervento) non è quella da prassi (ossia a pochi centimetri dal piano di calpestio), ma ad un'altezza superiore, di circa 100-120 cm dal calpestio, il che non avrebbe potuto garantire la completa efficacia dell'intervento.

Per quanto sopra, alla luce dello stato attuale delle murature e degli elementi lapidei, che presentano fenomeni di degrado ancora in atto, si può affermare che l'intervento, le cui tracce sono presenti sulle pareti interne della chiesa, o sia stato non correttamente eseguito, o sia stato eseguito utilizzando prodotti non idonei o insufficienti per la tipologia delle murature.

Interno Chiesa : perforazioni

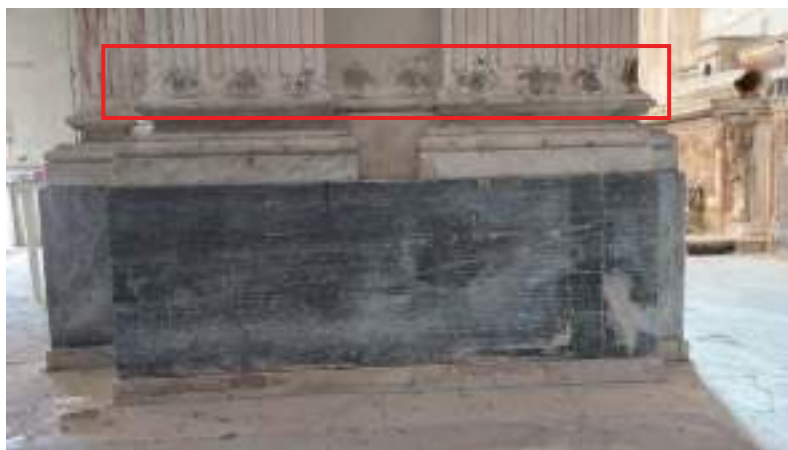
Particolare delle perforazioni

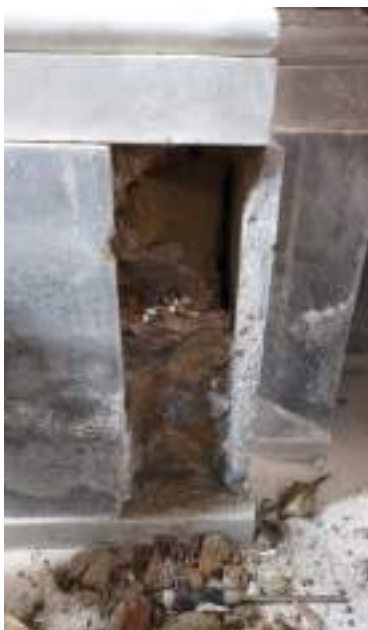
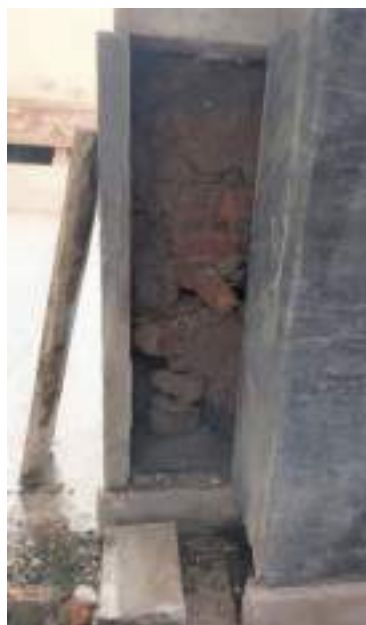
Saggi effettuati - intercapedine

Al fine di ottenere le migliorie di cui sopra, il progetto prevede la messa in opera di un sistema di rimontaggio del rivestimento in marmo **"a secco"**, che esclude l'utilizzo di malta e collanti (del tipo facciata ventilata), mediante l'utilizzo di ancoraggi a cui è demandata la duplice funzione di antiribaltamento delle lastre di marmo e di favorire (non essere di ostacolo) una microcircolazione e ventilazione nell'intercapedine.

Al fine di favorire la microcircolazione e la ventilazione di aria si dovrà procedere, necessariamente, all'esecuzione di piccole feritoie (prese d'aria) sulle lastre stesse, da eseguire nei punti ed angoli ove risultino meno visibili.

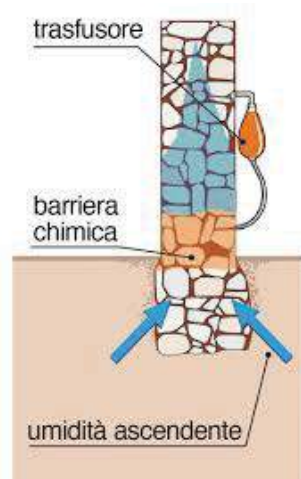
Schema funzionamento barriera chimica

Modalità di esecuzione intervento barriera chimica su muratura in mattoni e muratura in pietrame

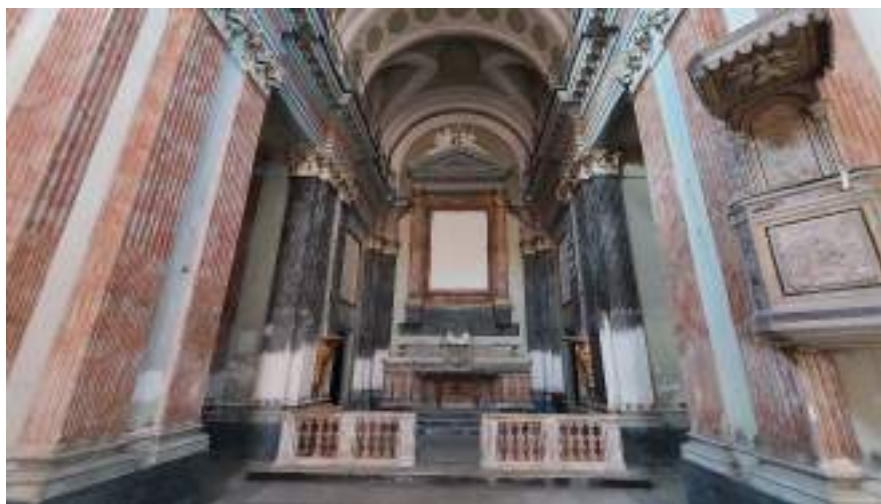
Chiesa S. Croce – Interni

La porzione delle sopra descritte pareti interne, per una fascia di circa mt 2.00 dal piano di calpestio, non è stata interessata dai lavori di consolidamento statico e restauro, di cui la Chiesa di S. Croce è stata interessata negli anni pregressi e pertanto si presentano in un grave stato di degrado.

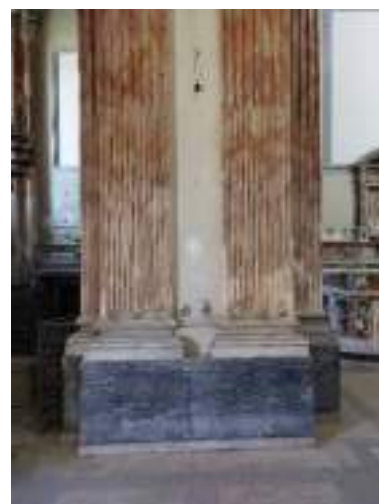
Particolare zoccolatura e paraste

L'intonaco delle paraste e la sovrastante finitura a marmorino si presentano fortemente degradate sicuramente per effetto di umidità di risalita, ma anche per interventi di ritocchi e "rappezzi" condotti negli anni pregressi con prodotti, tecniche e materiali non idonei.

Infatti ad una più attenta analisi delle superfici e del degrado risulta facilmente individuabile la linea di demarcazione tra intonaci originari (nella parte superiore delle paraste) e i "rappezzi effettuati, che, tra l'altro, sono facilmente individuabili in quanto si presentano affetti da un degrado più marcato.

Ad aggravare lo stato di degrado, che ha comportato distacco e caduta degli intonaci, è anche l'utilizzo di chiodi in ferro, utilizzati quali "armatura" degli intonaci dei "rappezzi" effettuati, con conseguente ossidazione del ferro, e cause conseguenti quali fessurazione e cadute di intonaco.

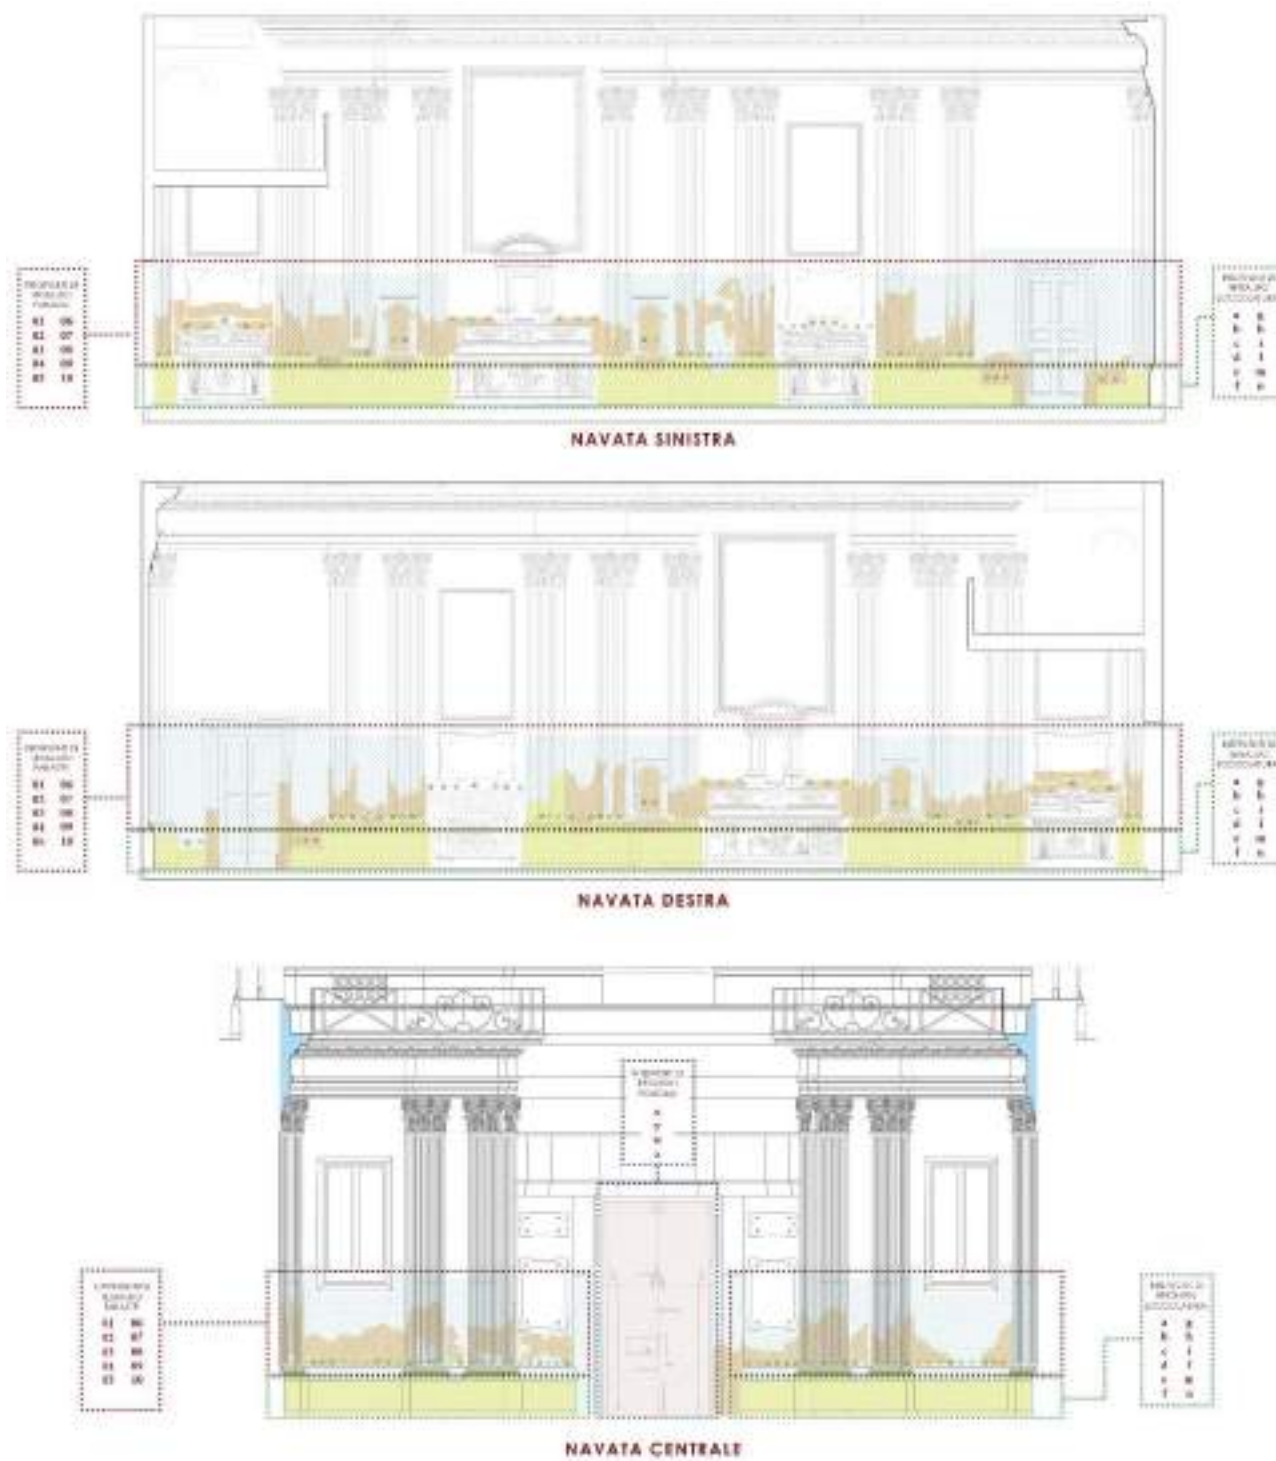
Chiesa di S. Croce – Prospetti Pareti Interne – Analisi del degrado

Una volta delimitate le porzioni di intonaco che dovessero evidenziarsi come non più recuperabili, in quanto fortemente degradate e/o incoerenti per composizione agli intonaci originari (vedasi i rappezzi su colonne e paraste e i “tappi” di cemento per i quali in precedenza si è relazionato), si procederà con la rimozione, a mezzo di semplice spicconatura, da eseguirsi con la massima cautela al fine di non arrecare danni alle superfici da salvaguardare.

Le porzioni di intonaco eliminate sulle pareti verranno reintegrate con intonaco “eco-compatibile” a base di pura calce naturale ed esente da cemento, per le colonne e le paraste sagomate si procederà al reintegro, sempre con intonaco “eco-compatibile” con riproposizione delle sagomature da eseguire a mezzo di “modine” appositamente realizzate con profili identici a quelli originari.

Gli interventi di reintegro si completeranno con la stesura di una finitura (sempre con prodotti eco-compatibili e privi di cemento) preliminare alla tinteggiatura con prodotti a base calce sulle pareti, mentre con una lavorazione a “marmorino” (rosso verona) su colonne e paraste.
