OGGETTO: Lettera di intenti per il restauro dell'obelisco della meridiana in Villa Comunale

Progetto di Restauro

RESTAURO MERIDIANA VILLA COMUNALE

Preparato da: Dafne restauri s.r.l

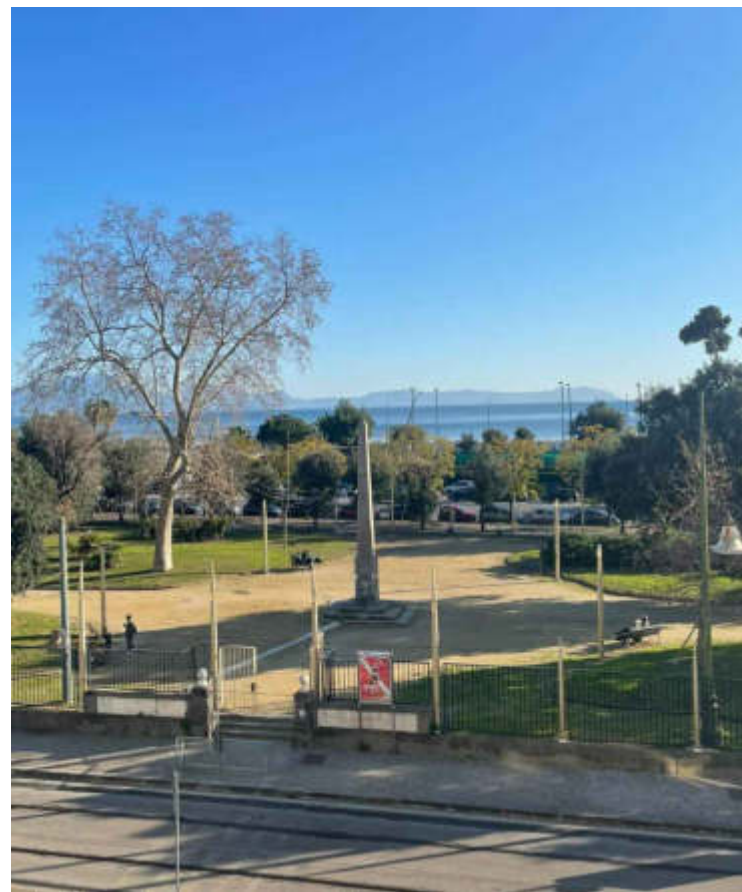
MERIDIANA VILLA COMUNALE - FOTO DI INSIEME

Lo stato di conservazione della Meridiana di Piperno che decora i Giardini della Villa Comunale è notevolmente compromesso. Il perdurare della mancata manutenzione su di un manufatto lapideo, ha determinato un degrado generalizzato sull'apparato decorativo. L'ingrigimento di tutta la superficie, dovuto al deposito di particolato atmosferico, ha coperto il tipico colore della pietra in piperno; la sfera in bronzo ora custodita nei depositi del comune. Completamente erosi nel tempo e stata tolta per pericolo di Crollo. Microfessurazioni, scheggiature diffuse su più zone hanno causato dei processi di fratturazione che se non bloccati possono determinare una caduta di parti importanti del manufatto. La superficie de coesa, sia sulle parti alte che sui basamenti, se non fermata innesca il più grave fenomeno di depolarizzazione fino alla completa manifestazione tipica di un manufatto lapideo, con alveolizzazioni di intere zone. Il particolato atmosferico risulta ormai fortemente adeso alle superfici e parzialmente penetrato nel materiale lapideo. Un esteso attacco biodeteriogeno, ha interessato parti lapidee; infine si evidenziano graffiti vandalici sulla parte bassa della meridiana

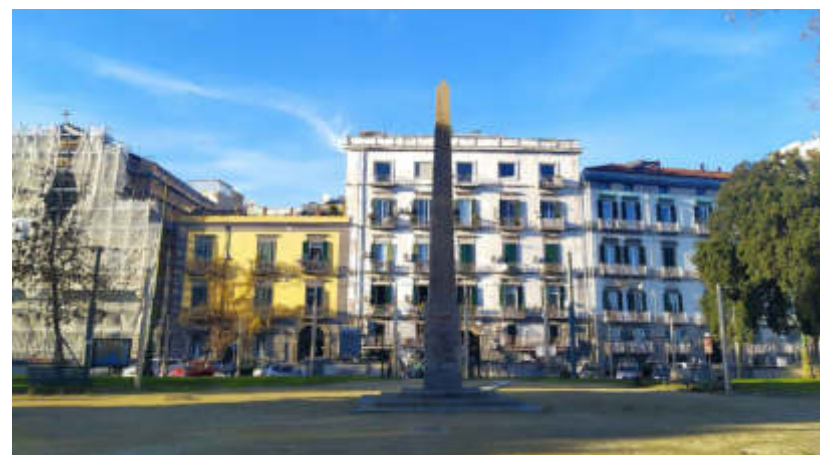
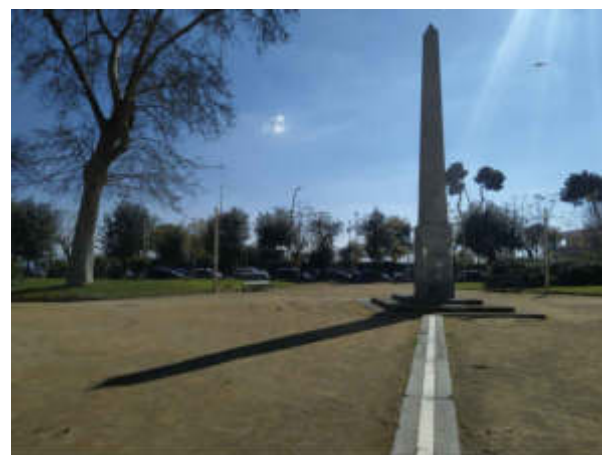
MANCANZA:
NELLA PRIMAVERA
DEL 2021 LA SFERA DI
OTTONE ERA IN
GRAVE PERICOLO DI
CROLLO PERTANTO È
STATA SMONTATA ED
È AD OGGI
CUSTODITA PRESSO
IL COMUNE DI NAPOLI

• Rimozione e/o adeguamento dalla strutture di ancoraggio che sostiene la sfera, di contenimento o dal supporto di elementi metallici etc., originali o non, che svolgono un'azione dannosa per la conservazione dell'opera o che non svolgono più la loro funzione; rifacimento dell'ancoraggio tramite struttura in Acciaio ASI tramite giunto ancorato alla sfera e barra da 20 filettata.
