**Municipalità 7**  
*Miano*  
*Secondigliano*  
*San Pietro a Patierno*  
*Servizio Attività Tecniche*

**PATTO PER NAPOLI – PROGETTO ESECUTIVO -**  
**“Interventi di miglioramento strutturale dei solai di copertura mediante sistemi antisfondellamento e sostituzione della guaina bituminosa sui lastrici solari” presso le seguenti scuole ricadenti nell'ambito territoriale della 7<sup>a</sup> Municipalità:**

**RELAZIONE TECNICA CON INDICAZIONE PLANIMETRICA DELLE AREE SI SOLAIO OGGETTO D'INTERVENTO**

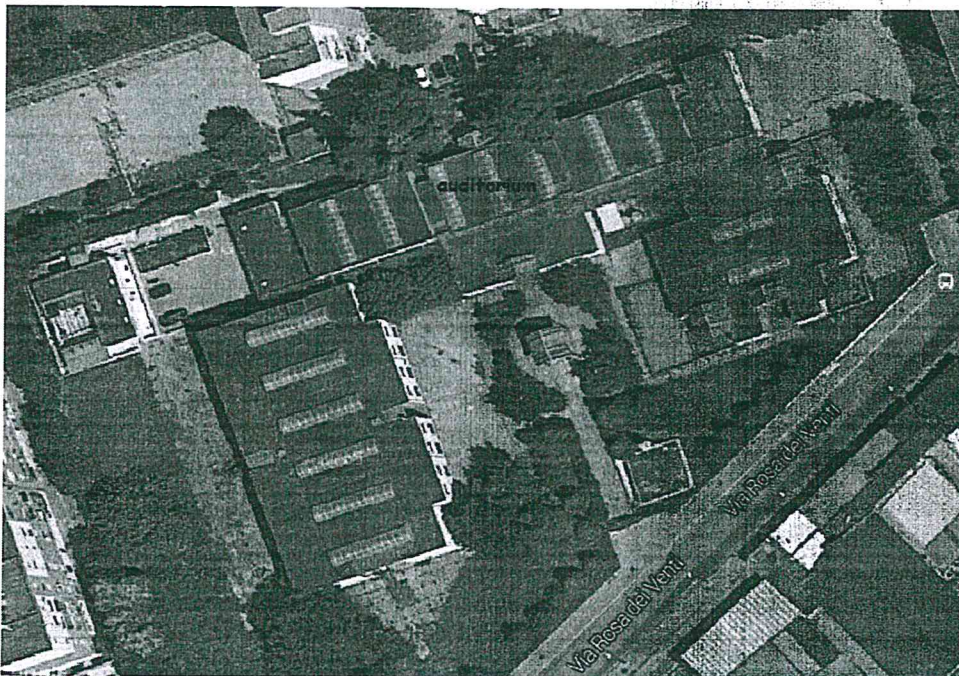
*Stralcio da Google Maps - Copertura scuola con individuazione auditorium*

L'edificio è composto da diversi corpi di fabbrica collegati tra loro, i solai di copertura con presenza di lucernari sono coperti da schiuma poliuretanic e sottostante guaina bituminosa.

In particolare il solaio della zona teatro è costituito da elementi prefabbricati in c.a. del tipo “tegoli TT” con soprastante massetto.

La copertura presenta infiltrazioni a causa del degrado sia della schiuma poliuretanicca che della guaina sottostante con conseguenti infiltrazioni in corrispondenza dei giunti tra gli elementi prefabbricati: tale situazione se non risolta, oltre al danneggiamento del locale interno, potrebbe comportare il deterioramento dei singoli tegoli TT con conseguente precarizzazione dell'intero solaio.

Previa rimozione delle parti di schiuma poliuretanicca danneggiata in corrispondenza della sala teatro, sarà realizzato un nuovo massetto con rete elettrosaldata che garantirà la corretta riconfigurazione delle pendenze. Sul nuovo massetto sarà applicato un manto di guaina bituminosa rifinita con vernice protettiva. Saranno inoltre riconfigurate le bocchette pluviali e verificati i punti di attacco dei lucernari. All'intradosso del solaio, in quanto struttura prefabbricata, saranno effettuate le opere di finitura interne per garantire l'uso in sicurezza della sala.

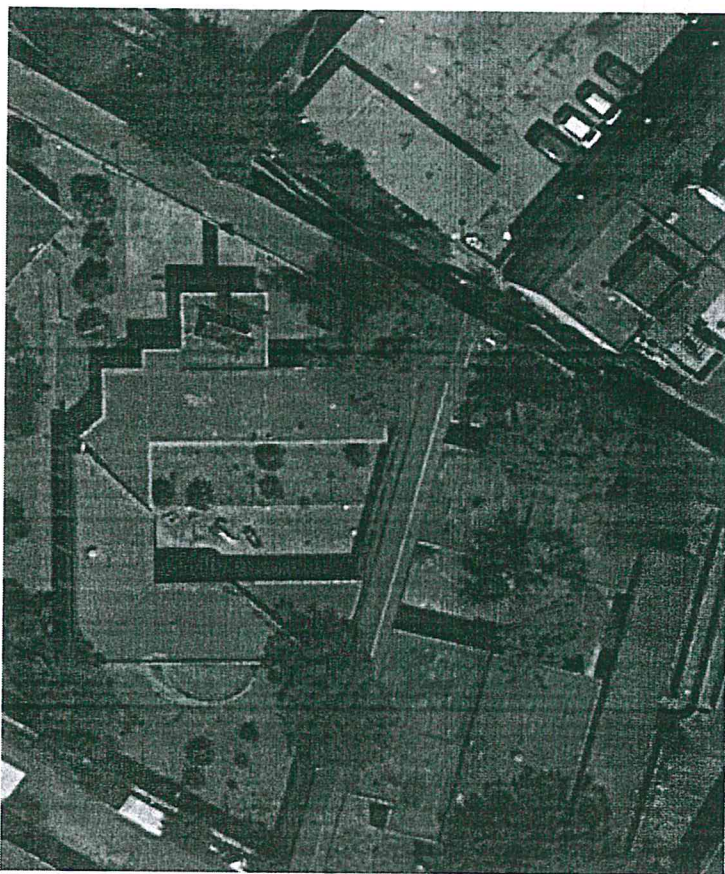
*Inquadramento da Google Maps*

L'edificio è composto da diversi corpi di fabbrica collegati tra loro, i solai di copertura di tipo latero-cementizio sono coperti da guaina bituminosa con soprastante telo e ghiaia a protezione della stessa.

Alcuni ambienti sono stati inibiti per copiose infiltrazioni.

Il solaio, di tipo latero-cementizio, presenta nel locale segreteria con servizi annessi diverse zone interessate da distacchi di intonaco con espulsione di copriferro e conseguenti ferri di armatura a vista.

Negli ambienti interessati da distacchi di intonaco e di copriferro saranno effettuati interventi di spicconatura e risanamento dei ferri con conseguente apposizione di controsoffitto antisfondellamento in lastre ancorate con struttura metallica al solaio stesso.

Verranno eseguite opere di finitura per consentire nuovamente l'uso degli spazi in sicurezza.

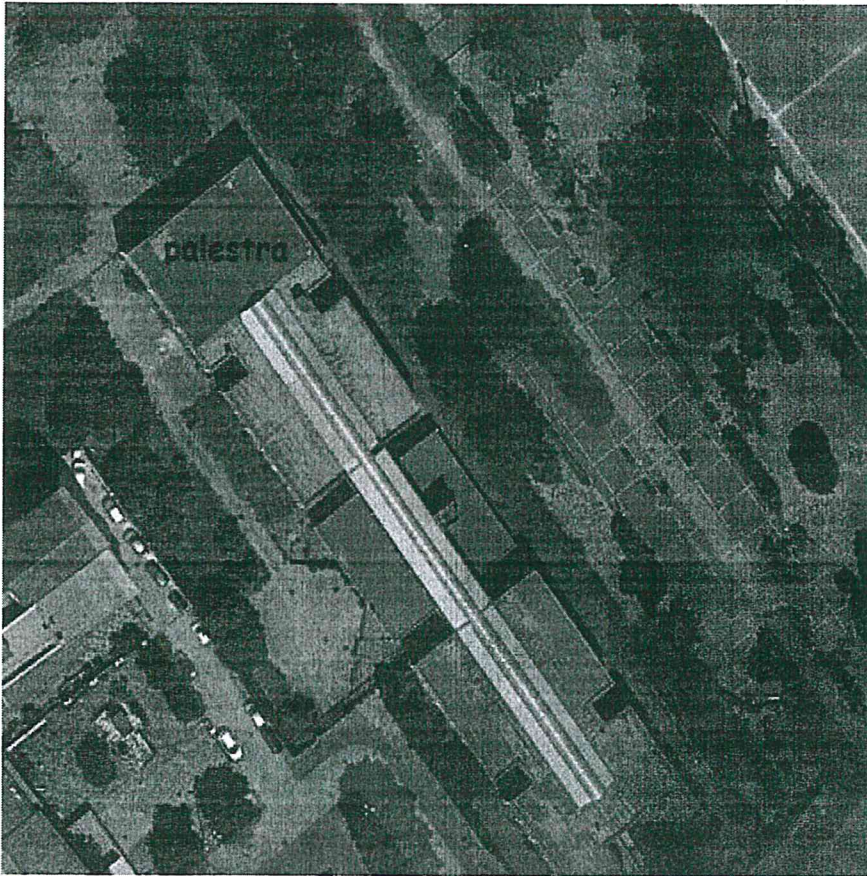
*Inquadramento planimetrico da Google Maps*

L'edificio è composto da un corpo di fabbrica con diversi solai di copertura impermeabilizzati da schiuma poliuretanica e sottostante guaina bituminosa.

In particolare il solaio della palestra è costituito da elementi prefabbricati in c.a. del tipo “tegoli TT” con soprastante massetto.

Le infiltrazioni di acqua piovana tra i giunti dei tegoli TT, dovute allo stato di degrado della schiuma poliuretanica e delle sottostanti guaine, ha causato la parziale inibizione della palestra per motivi di sicurezza.

Previa rimozione delle parti di schiuma poliuretanicca danneggiata sulla copertura della palestra, sarà realizzato un nuovo massetto con rete elettrosaldata che garantirà la corretta riconfigurazione delle pendenze. Sul nuovo massetto sarà applicato un manto di guaina bituminosa rifinita con vernice protettiva. Saranno inoltre riconfigurate le bocchette pluviali ed impermeabilizzati i cordoli

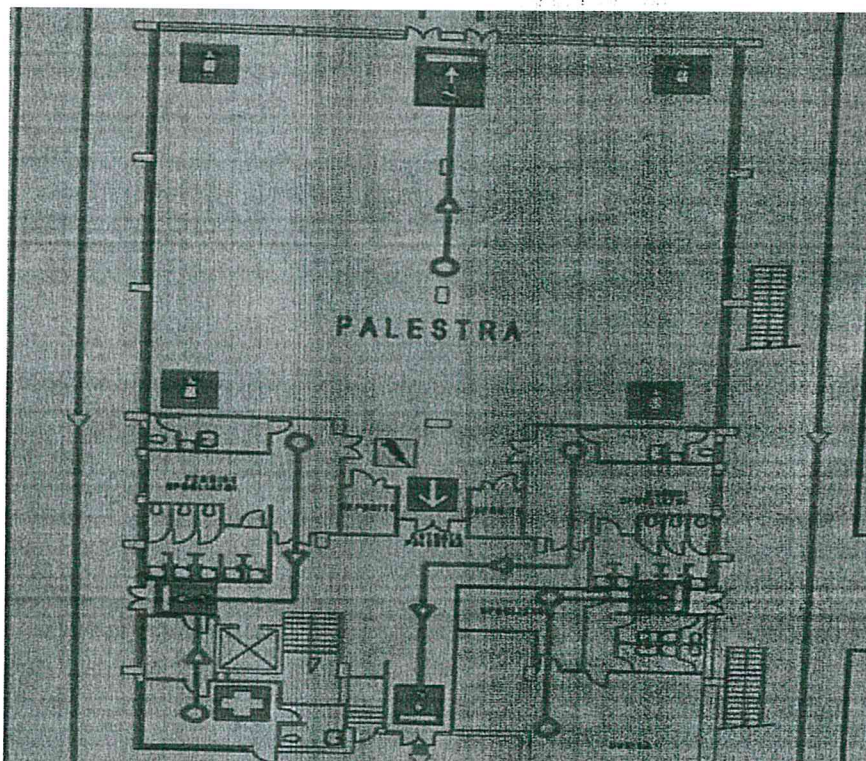
*Planimetria di riferimento zona palestra - piano terra*

Nella palestra la presenza di infiltrazioni d'acqua dal terrazzo di copertura ha prodotto all'intradosso del solaio un lieve rigonfiamento dell'intonaco nelle giunzioni dei pannelli prefabbricati esistenti.

All'intradosso, in corrispondenza della zona adibita a ingresso terrazzo, saranno effettuati gli interventi di spicconatura e risanamento dei ferri di armatura dei travetti interessati da fenomeni di distacco puntuale di intonaco. Su tutta la superficie intradossata della palestra, caratterizzata anche da rigonfiamenti sulla superficie che lasciano presupporre una potenziale criticità diffusa dell'intonaco in corrispondenza dei giunti tra i pannelli prefabbricati, saranno ripristinati gli intonaci con rete porta-intonaco.

Saranno infine eseguiti lavori di finitura (rasature, pitturazioni, etc..) sia nella palestra che negli altri ambienti a servizio della stessa al fine di garantire l'utilizzo in sicurezza dei locali destinati alle attività sportive.
